## 臺南市運河光流域環境設施生態檢核施工階段自主檢查表

## 工程生態檢核施工階段照片及說明

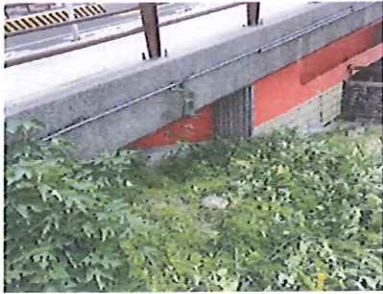
日期:108.05.17

說明:已於開工前已被砍除

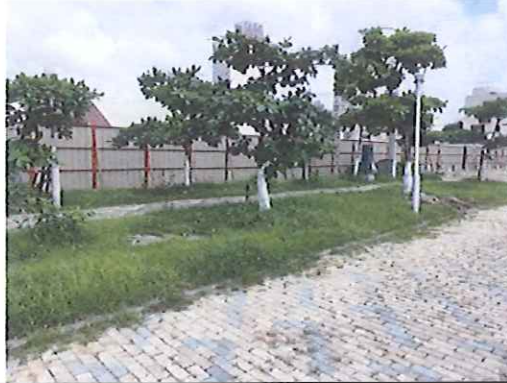
日期:108.05.17

說明:枝幹已 PU 紙保護

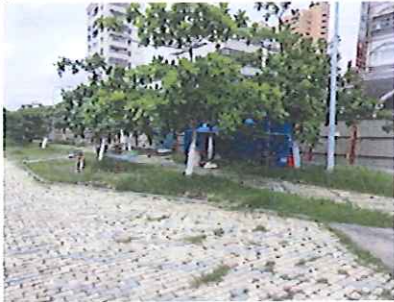
日期: 108.05.17

說明: 枝幹已 PU 紙保護

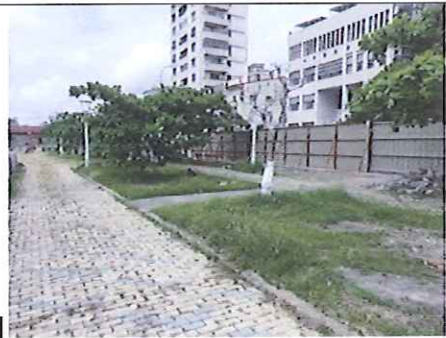
日期: 108.05.17

說明:已於開工前枯死

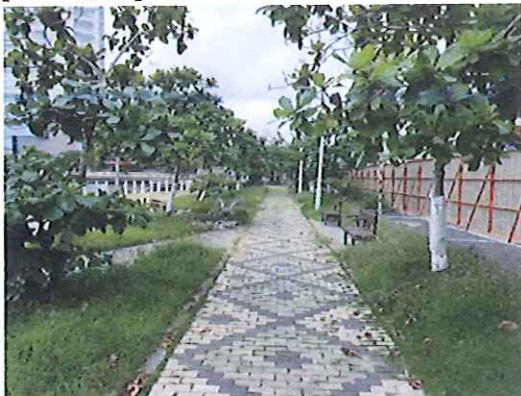
日期:108.05.17

說明: 枝幹已 PU 紙保護

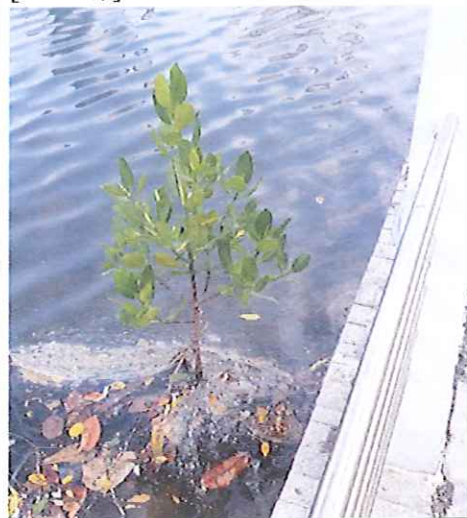
日期:107.09.12

說明:欄杆外的五梨跤植株

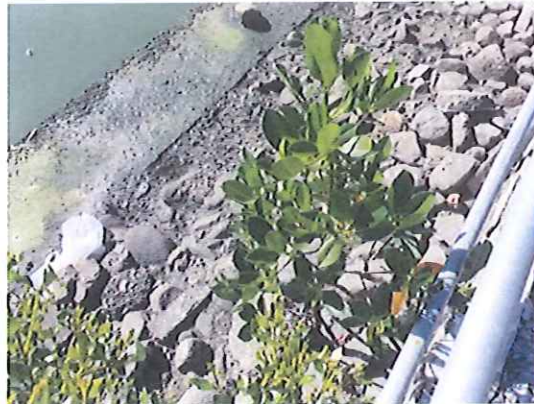
日期:108.05.17

| 項目 | 項次 | 檢查項目* | 執行結果 | | | | 執行狀況陳述 |
|---|---|---|---|---|---|---|---|
| | 2 | 五梨跤植株保護：廣場前欄杆拆除工程迴避五梨跤植株生長區域，材料、機具避免放置其上。 | ✓ | | | | 已迴避五梨跤生長區域 |

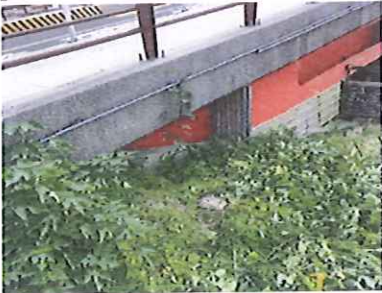
日期:108.07.22

說明:已於開工前已被砍除

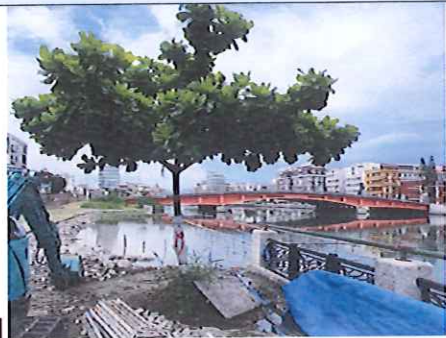
日期:108.07.22

說明:枝幹已 PU 紙保護

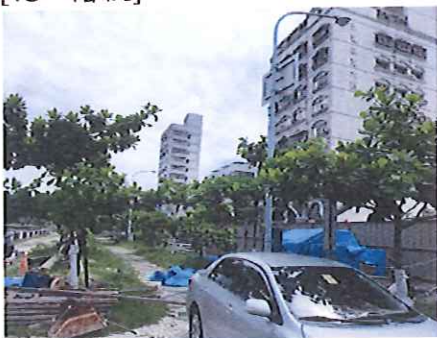
日期: 108.07.22

說明: 枝幹已 PU 紙保護

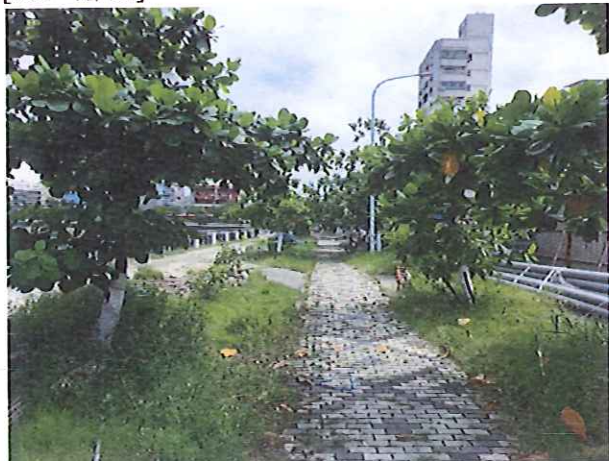
日期: 108.07.22

說明: 枝幹已 PU 紙保護

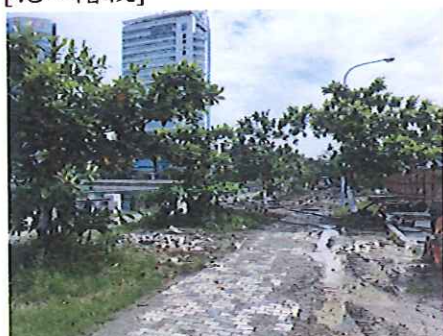
日期:108.07.22

說明: 枝幹已 PU 紙保護

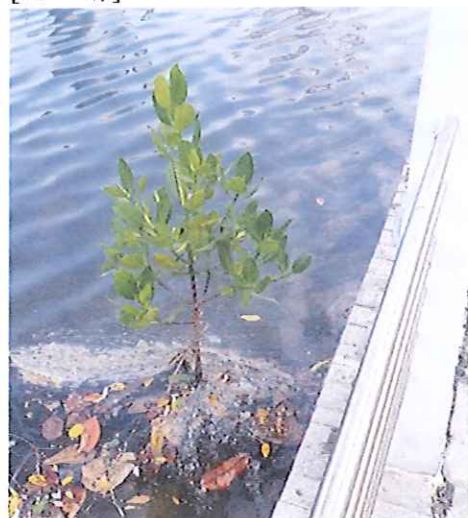
日期:107.09.12

說明:欄杆外的五梨跤植株

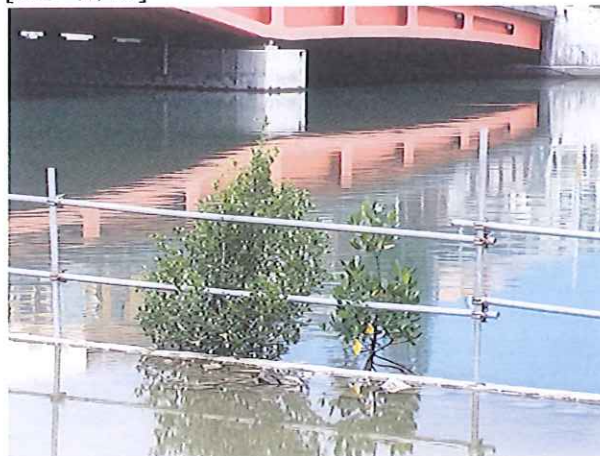
日期:108.07.22

| 項目 | 項次 | 檢查項目* | 執行結果 | | | | 執行狀況陳述 |
|---|---|---|---|---|---|---|---|
| | 2 | 五梨跤植株保護：廣場前欄杆拆除工程迴避五梨跤植株生長區域，材料、機具避免放置其上。 | ✓ | | | | 已迴避五梨跤生長區土或 |
