經濟部水利署
維護管理階段生態檢核評析表

工程主辦機關	臺南市政府水利局	提交日期	民國 114 年 7 月 31 日
		完工日期	民國 112 年 9 月 20 日
工程名稱	虎頭溪排水離子尾橋至穗芳橋護岸治理工程(B 工區)		
生態檢核團隊	磐誠工程顧問股份有限公司	縣市/鄉鎮	臺南市/新化區
		工程座標 (TWD97)	(179284.9,2549221.8)
附表 P-05 檢核項目 1 之檢核結果勾選情形	<input checked="" type="checkbox"/> 是(即須辦理規劃設計與施工階段生態檢核)；本表延續 <input checked="" type="checkbox"/> 附表 C-06、 <input type="checkbox"/> 附表 C-09 辦理(如有追蹤項目)，並就工區是否有工程施作衍生之生態環境狀況進行評析。		
	<input type="checkbox"/> 否(即不須辦理規劃設計與施工階段生態檢核/簡化流程)；本表就工區是否有工程施作衍生之生態環境狀況進行評析。		
1. 棲地照片紀錄：			
【棲地 1】		【棲地 2】

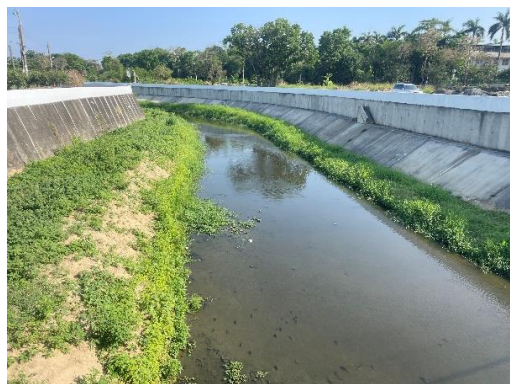
拍照日期：114 年 4 月 29 日 拍照位置：虎頭溪排水 概述說明：工區旁草地		拍照日期：114 年 4 月 29 日 拍照位置：虎頭溪排水 概述說明：排水路兩岸之濱溪植被生長良好	
2. 棲地評估			
2-1 是否辦理棲地評估? (視需要辦理)			
<input checked="" type="checkbox"/> 是，辦理目的： <u>確認工程完成後水域環境狀態</u> ，棲地評估指標： <u>水利工程快速棲地評估</u> ；請續填 2-2 項目。			
<input type="checkbox"/> 否			
2-2 棲地評估成果概述：			
指標項目		維護管理階段	
1	水域型態多樣性	分數：3 說明：水域型態有淺流及岸邊緩流

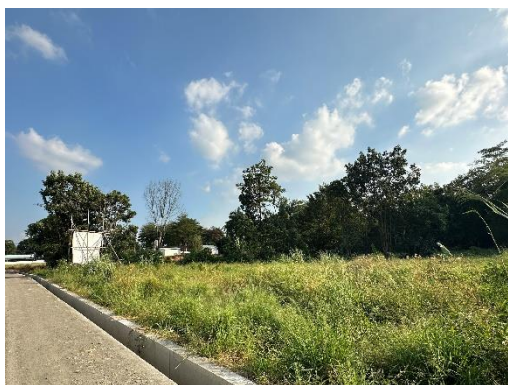
生態保育措施 1

拍照日期：112 年 10 月 30 日
拍照位置：虎頭溪排水
完工說明：施工時於未施作區域拉警示帶限制施工範圍，避免干擾周邊生態

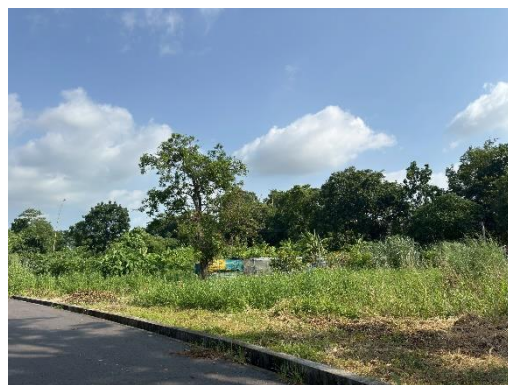
生態保育措施 1

拍照日期：114 年 8 月 8 日
拍照位置：虎頭溪排水
現況說明：排水路旁之私有地已有草本植物生長良好

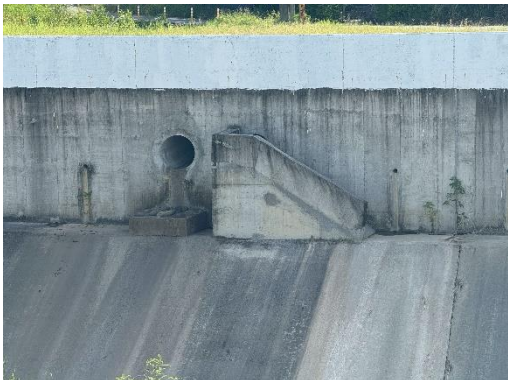
<p style="text-align: center;">【維護管理階段】</p>
<p>拍照日期：112 年 10 月 30 日 拍照位置：虎頭溪排水 完工說明：設置動物逃生坡道，以供生 物逃生或遷移使用</p>	<p>拍照日期：114 年 8 月 8 日 拍照位置：虎頭溪排水 現況說明：動物逃生坡道</p>
<p>4. 物種補充調查：</p> <p>4-1 是否辦理物種補充調查? (視需要辦理)</p> <p><input checked="" type="checkbox"/>是，調查目的：<u>掌握維護管理階段物種資訊</u>；請續填 4-2 項目。 <input type="checkbox"/>否</p> <p>4-2 物種補充調查成果概述：</p> <p>1. 調查方法： 各類生態調查主要以行走方式於工程範圍周邊既有道路可達之區域進行沿線調查，紀錄沿途出現之植物及動物種類，並進行定點鳥類觀察</p> <p>2. 生態調查成果如下表</p> <p>共計調查到植物 15 科 35 種、哺乳類 1 科 1 種、鳥類 15 科 25 種、爬蟲類 1 科 1</p>

2. 動物坡道巡視：由於動物通道具有提供野生動物親水行為及棲地橫向連結之功能，建議定期巡視動物通道結構是否損壞或受異物阻礙而影響動物利用，並適當進行修繕及異物排除，以維持動物通道之設置效益。
