# 臺南市北區區公所

## 會勘紀錄

壹、會勘緣由：北區延平公園等樹木移植及移除建議現勘

貳、會勘時間：112年3月2日（星期四）14時0分

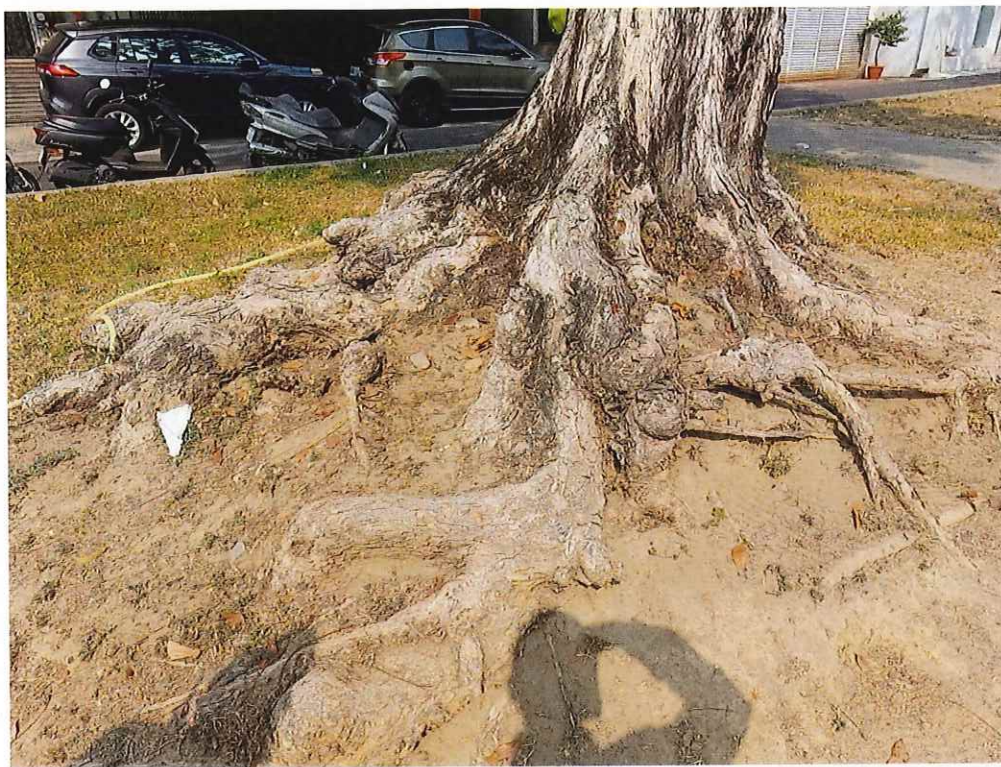
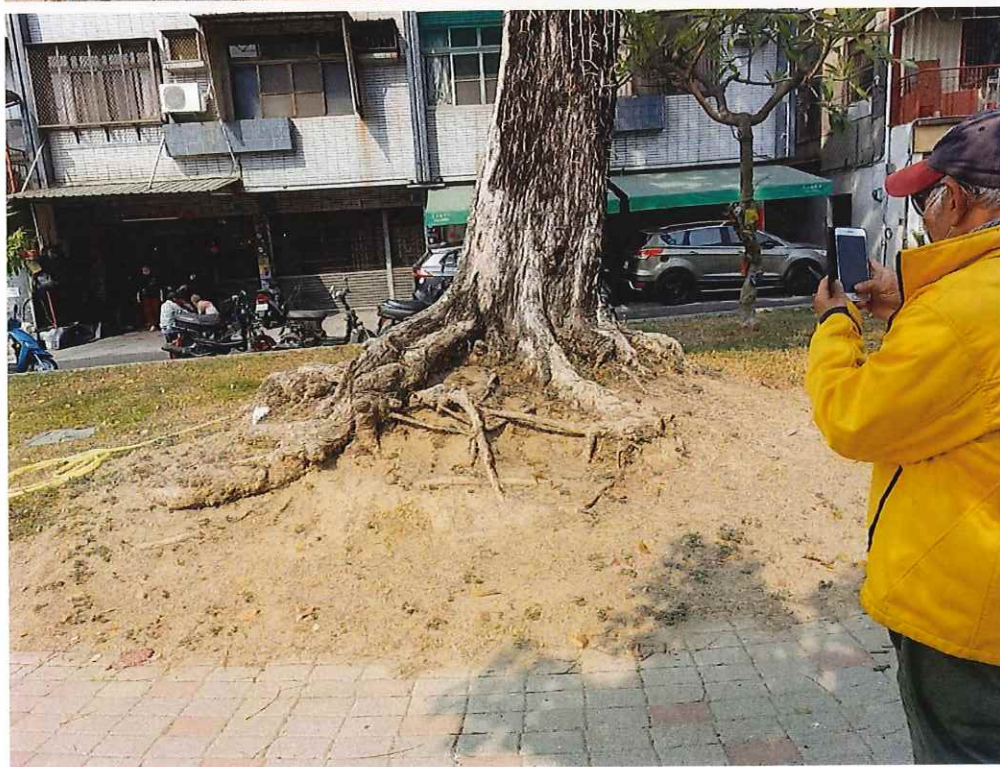
(一)、延平公園：

1. 2棵大棵桃花心木雖然有部分浮根問題，經現場勘查後樹齡尚輕、根張非常健康，且樹形良好並無異常狀況，建議維持現狀；另有關土壤流失問題，可評估於步道緣石邊擺放大顆造景石，一方面美化環境，另一方面避免民眾踩踏浮根。
2. 其餘大葉山欖健康狀況亦十分良好，無需處置。

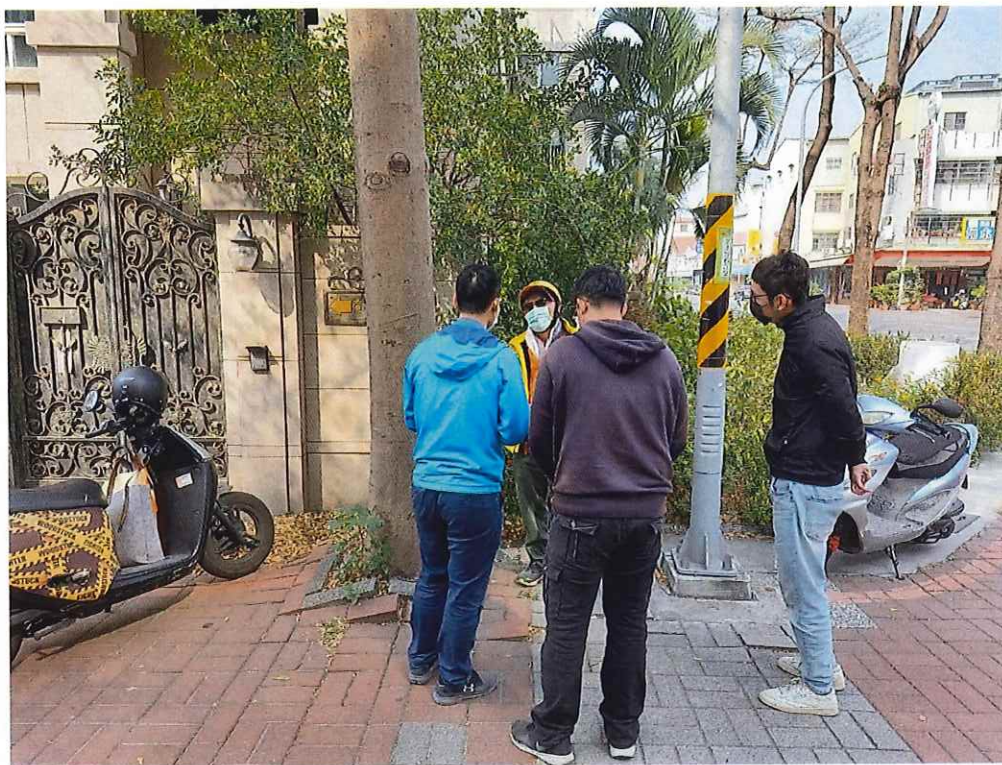
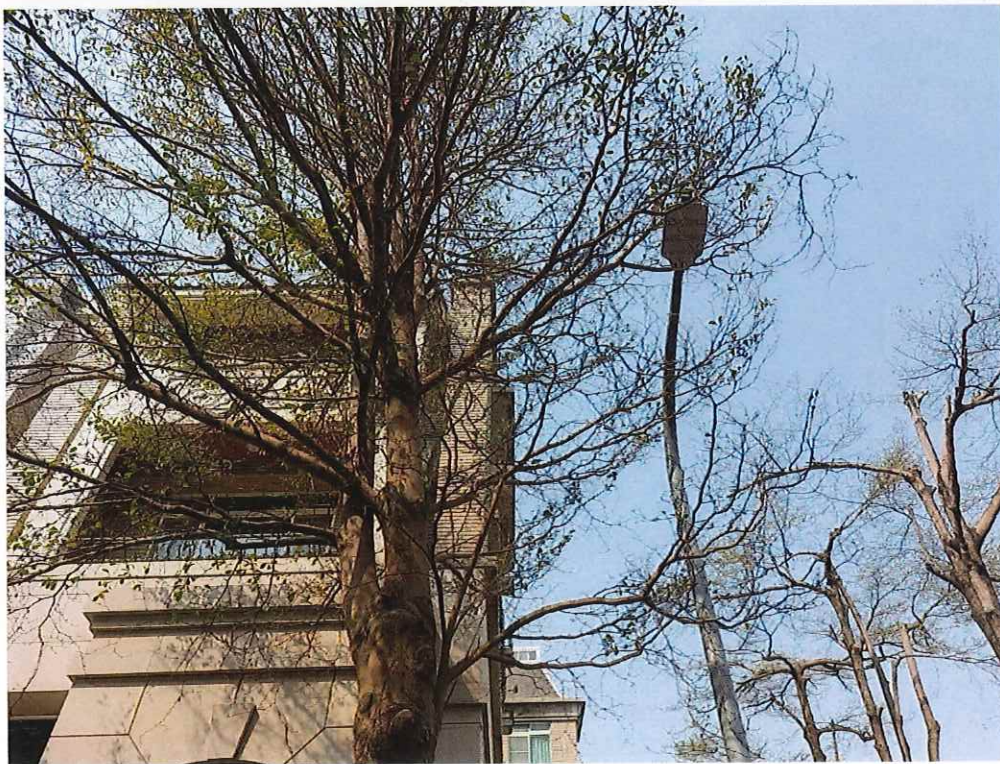
(二)、育德路 199 巷 2 號前：

1. 該棵小葉欖仁因樹穴狹小、生長空間不足，導致根張支撐力可能不足，且樹木未經正確修剪，目前已生長過高，亦有竄根嚴重情形，考量樹木距育德路口過近又遮蔽路燈光線，建議可於取得育德路199巷2號等住戶同意書後辦理移除。
2. 另該棵樹木因緊鄰水溝，為避免樹頭過大且於開挖時破壞溝體、路面嚴重，並考量其不影響道路通行，建議樹頭原地保留，並塗抹機油於表面，待其自然腐壞，於日後施作道路工程時一併處理。

1. 經會同樹木專家委員進行評估為建議移除之樹木，將依程序公告，一定期間內無民眾反對或其他待解決事項，由本所擇期移除。
2. 本案育德路 199 巷 2 號前樹木移除，由成德里辦公處協助取得住戶同意書後辦理。
3. 其餘樹木專家委員建議評估辦理。

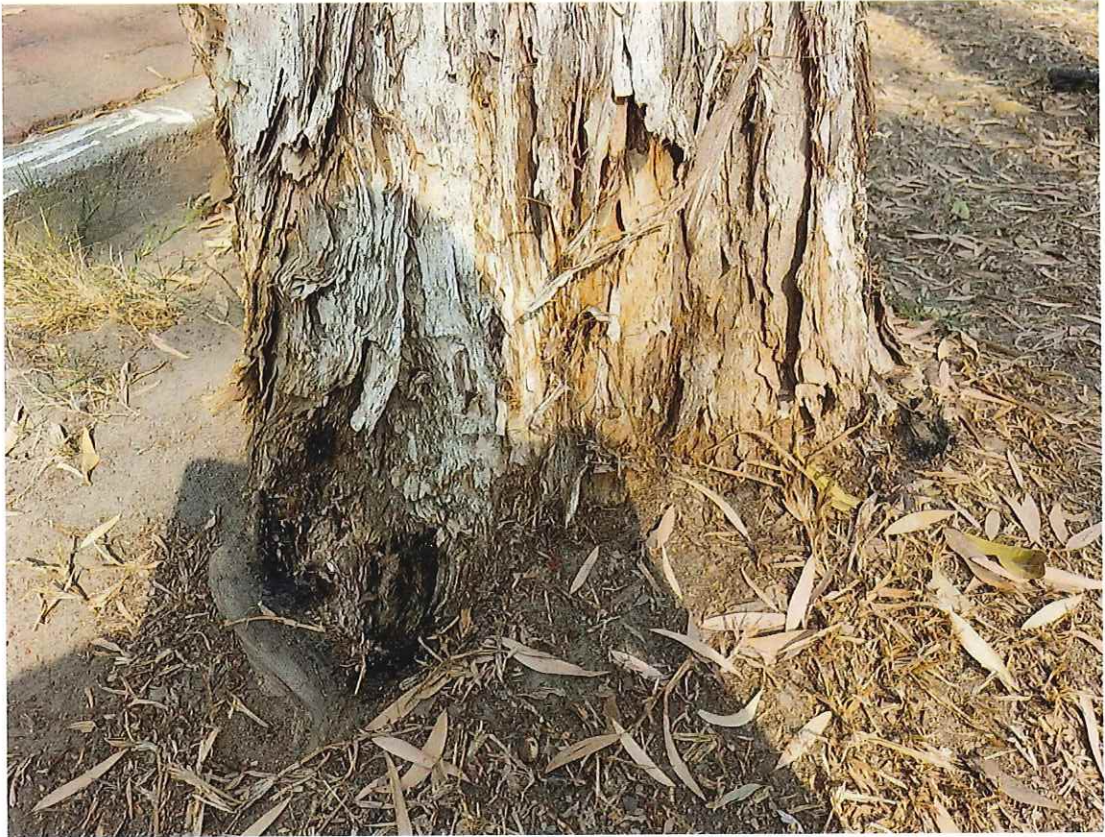
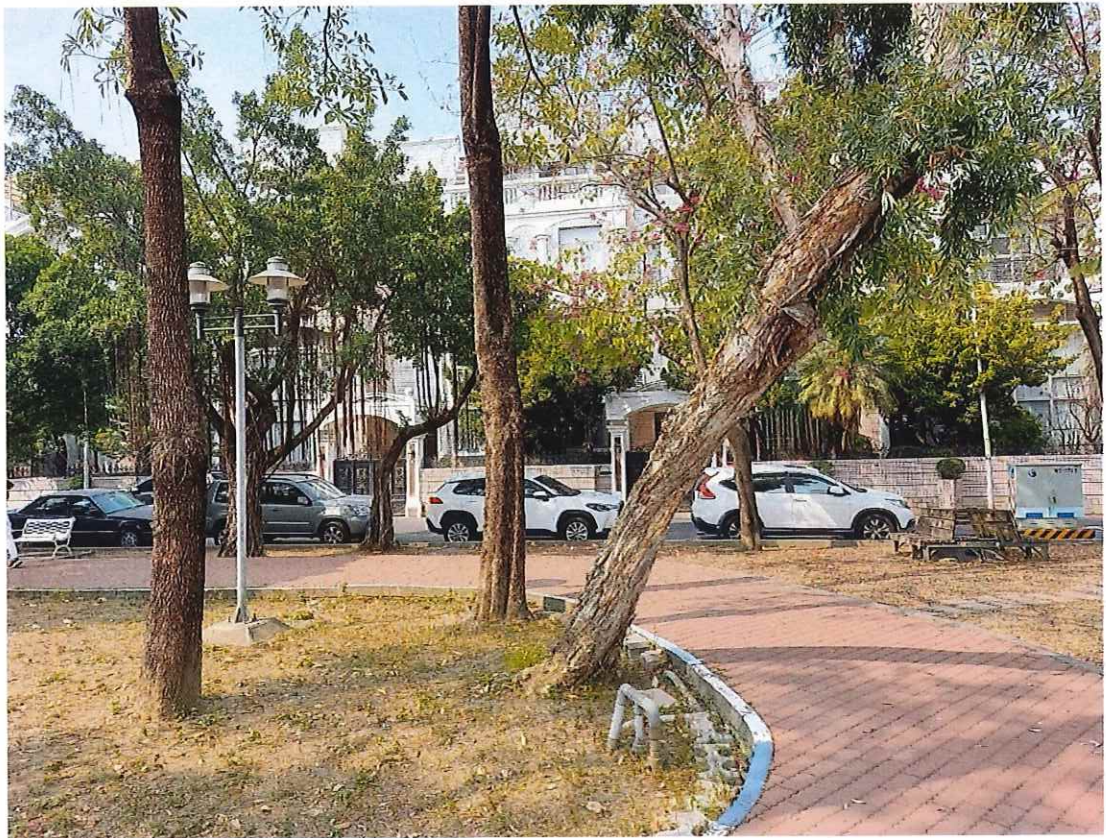
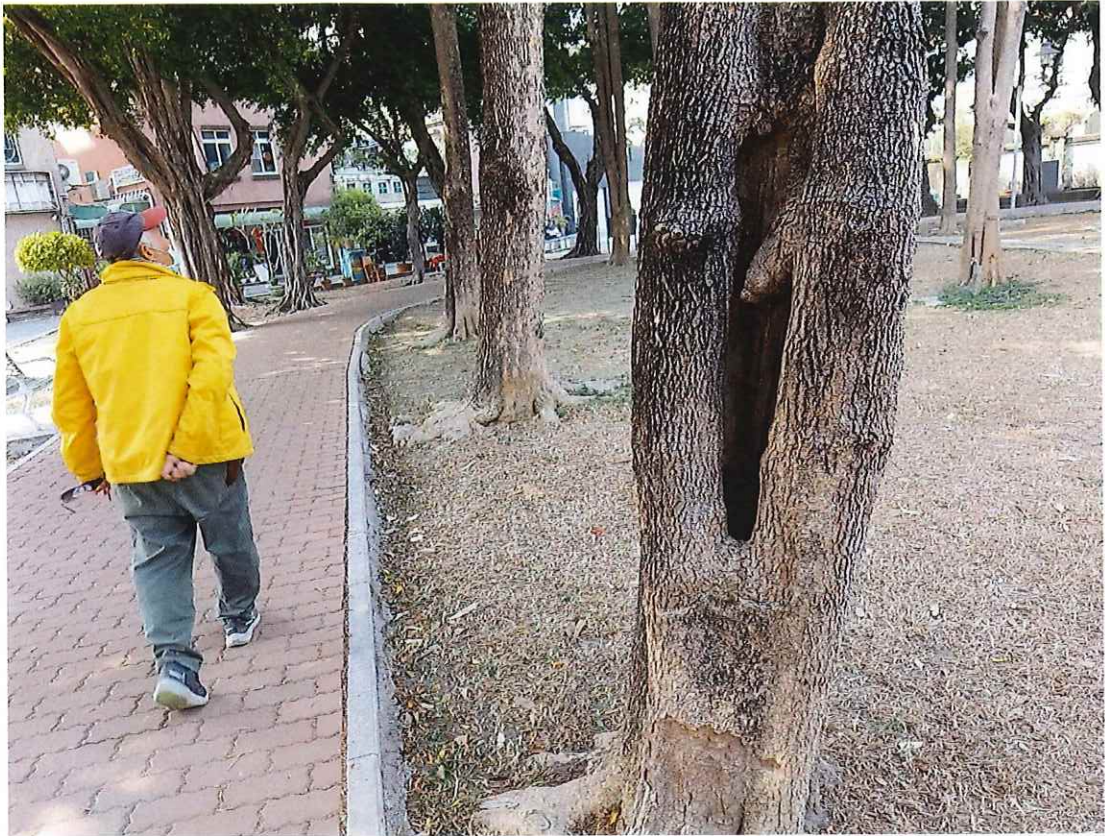
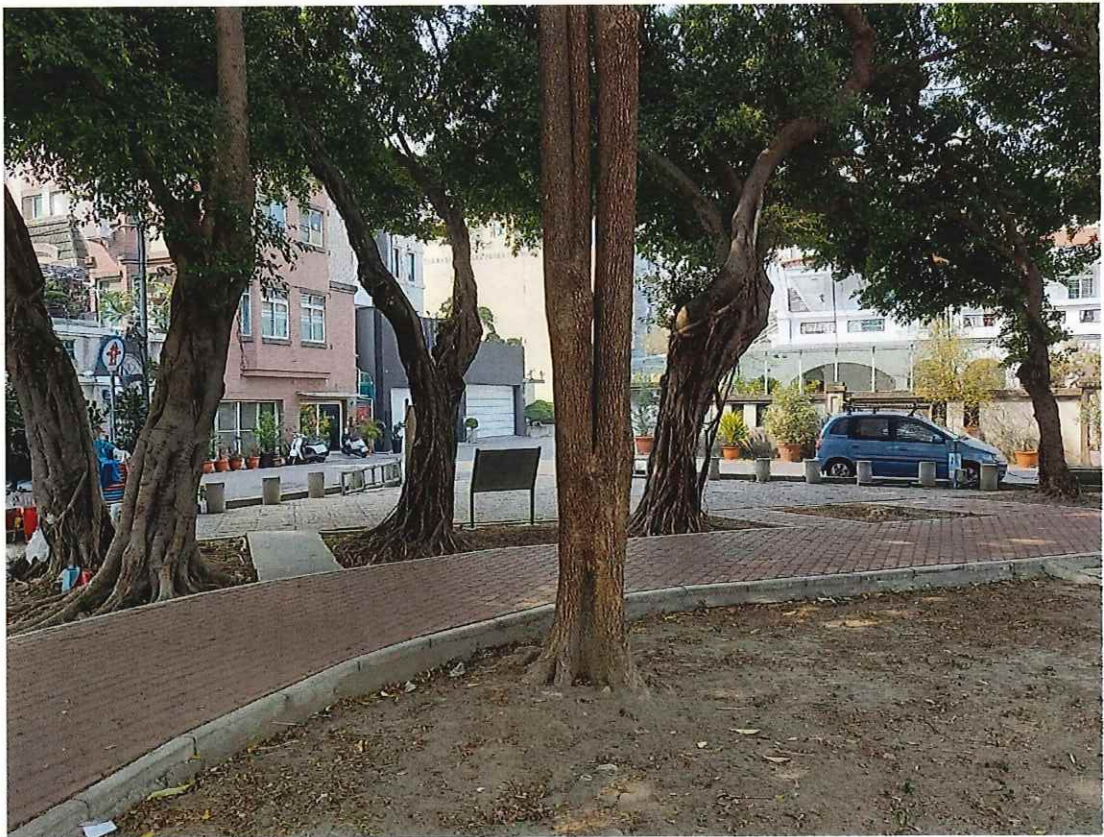
(三)、育德公園：

1. 單槓旁白千層雖有傾斜，觀察根張情形尚屬健康，建議維持現狀，持續觀察。

2. 東側轉角白千層傾斜更為嚴重，觀察根張情形尚屬健康，建議可將周遭 2 棵黑板樹移除，增加陽光照射，使白千層生長環境更為舒適，即可改善。
3. 西北側入口 2 棵黑板樹生長過大，為避免樹枝折斷掉落危險，一旁樹木亦足夠茂盛，建議移除，綠意不減；1 棵黑板樹先前傷口未縫合已有腐朽情形，且觀察已無水線，建議移除。
4. 羽毛球場旁園燈處 1 棵黑板樹已有縱向開裂情形，經觀察字體恢復情形不佳，為避免倒伏，建議移除。

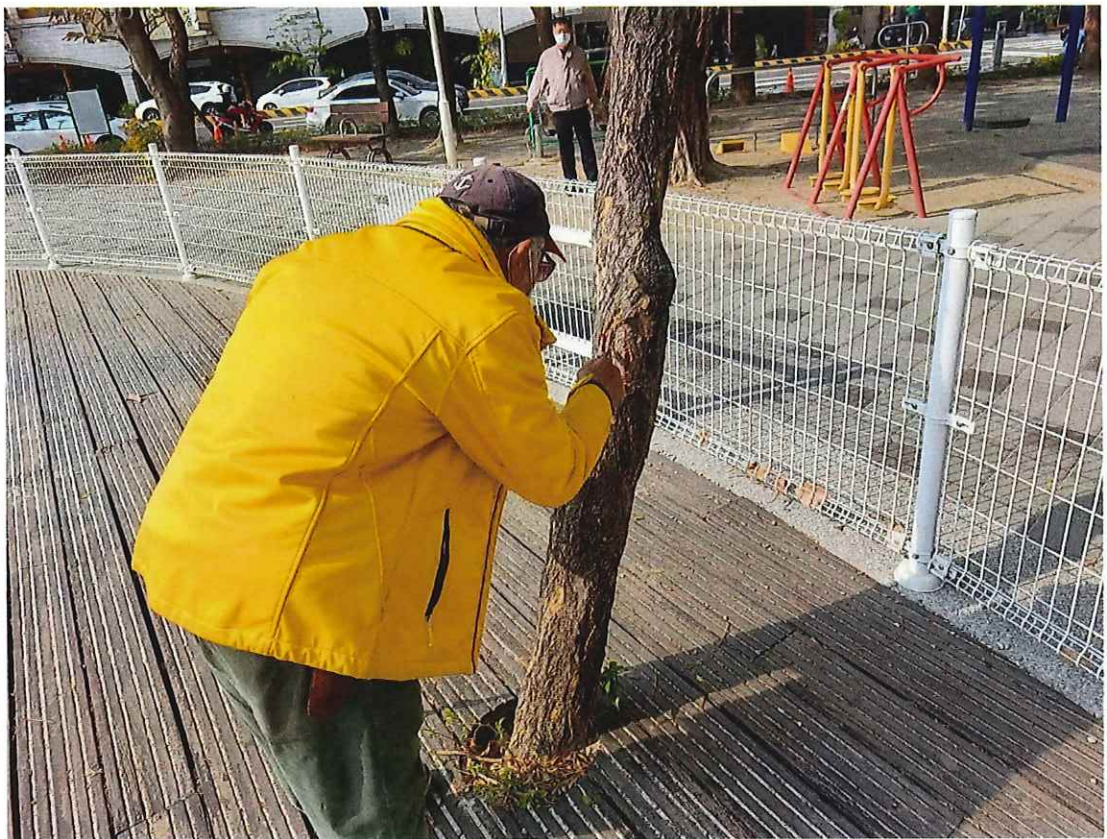
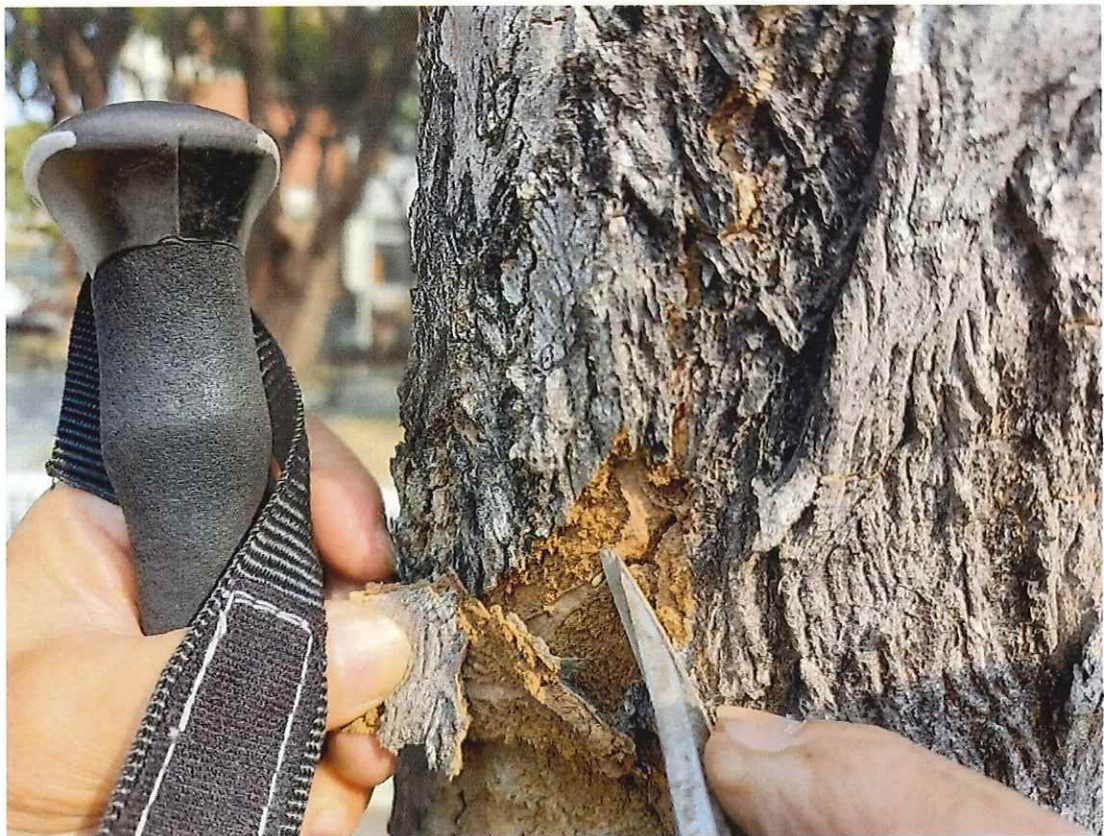
(四)、和順公園：

沙坑區內樹木皆有發現白蟻啃食痕跡，目前並無倒伏危險，建議持續觀察。
