臺南市北區區公所

會勘紀錄

壹、會勘緣由：北區希望公園等樹木維護情形

貳、會勘時間：113年2月2日（星期五）9時30分

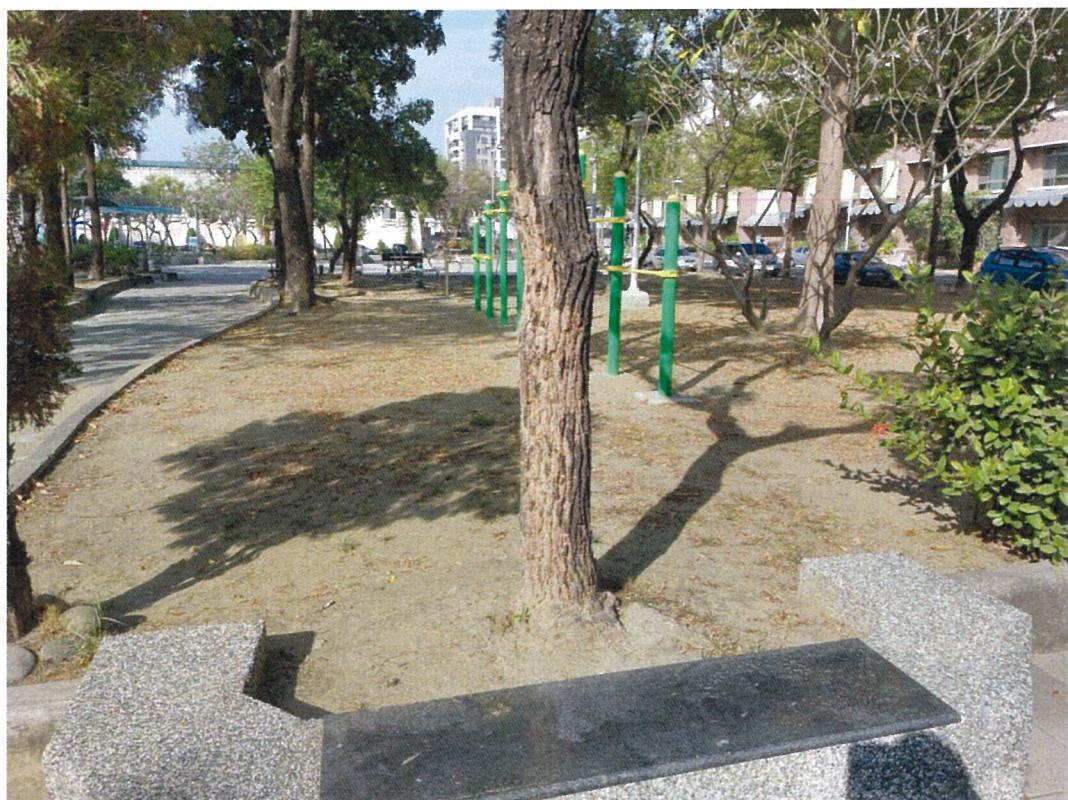
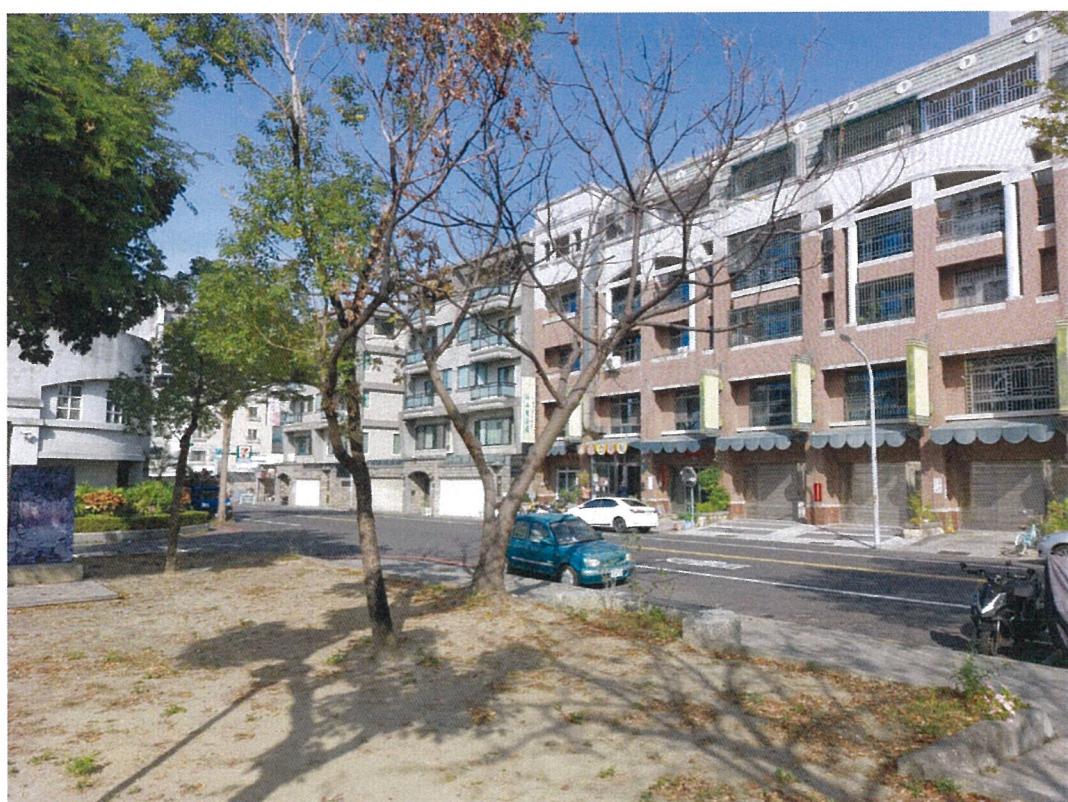
1. 希望公園

- 有關里長反映東側(單槓周邊)樟樹疑似有白蟻啃食痕跡，經現勘僅是吃掉樹皮乾枯之部分，並無影響樹木健康。
- 有關里長反映北側(遊戲場對面)南洋櫻疑似有蚜蟲生長(俗稱龜神)，經現勘樹木根張狀況良好且樹幹硬朗，並無大礙，待雨季來臨自然會減緩。

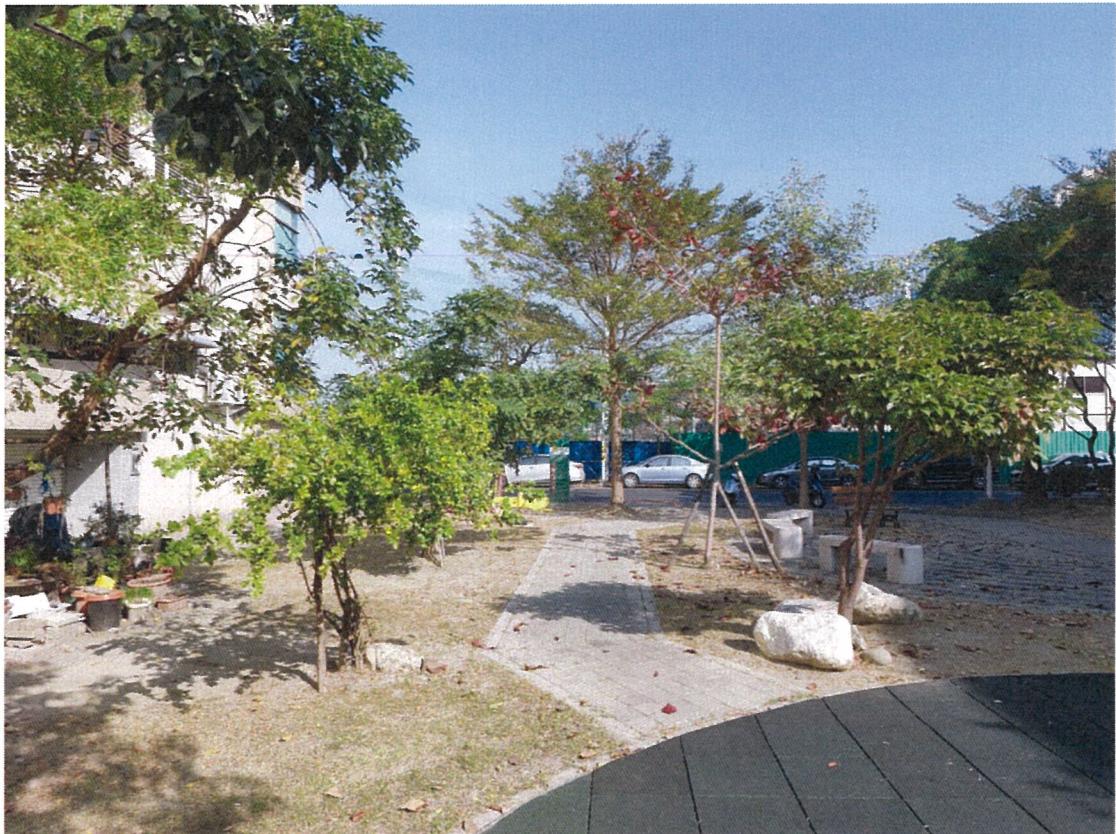
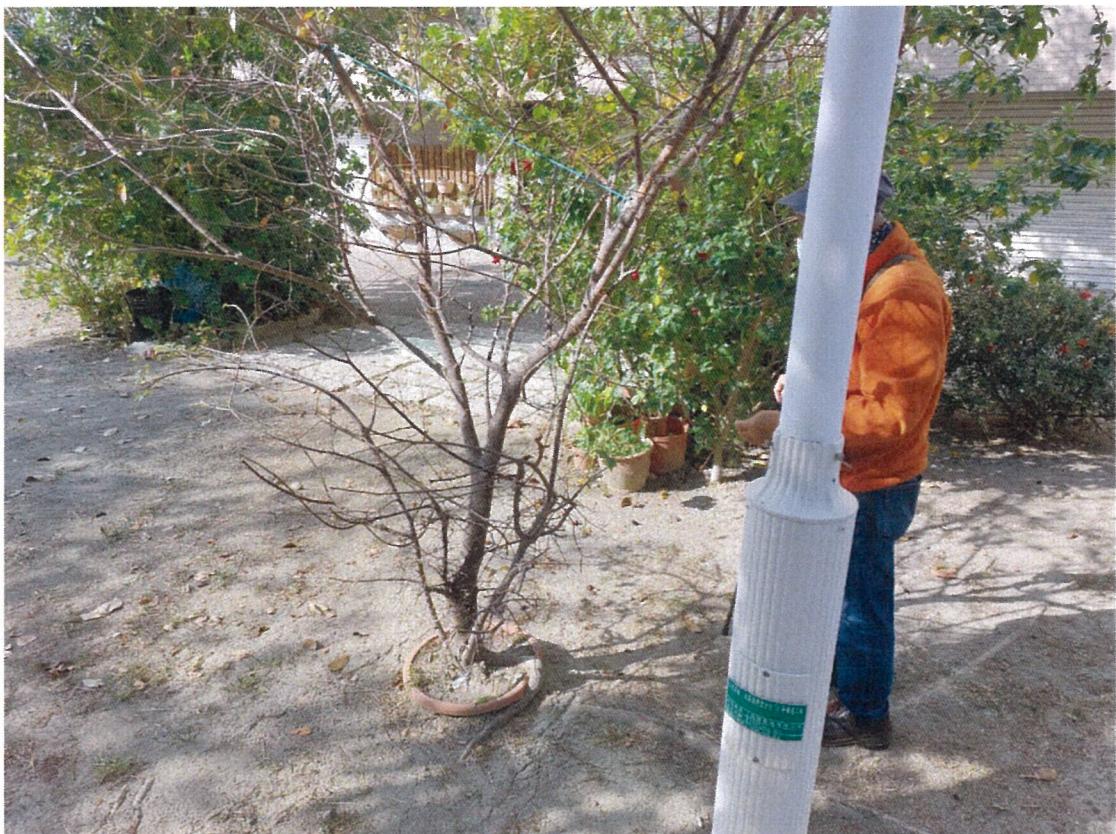
2. 元美公園

- 有關里長建議北側黑板樹及中間小雜樹(西印度櫻桃、雞蛋花等)移除事宜，經查看目前並無危險且不妨礙通行及其他樹木生長，建議維持現況，待日後周邊小葉欖仁、苦苓等喬木生長較大後，再予評估移除。
- 北側住戶前1棵櫸木栽植於盆栽內不利生長，建議移除。
- 南側園燈旁1棵小羊蹄甲已有樹幹開裂情形，建議移除。

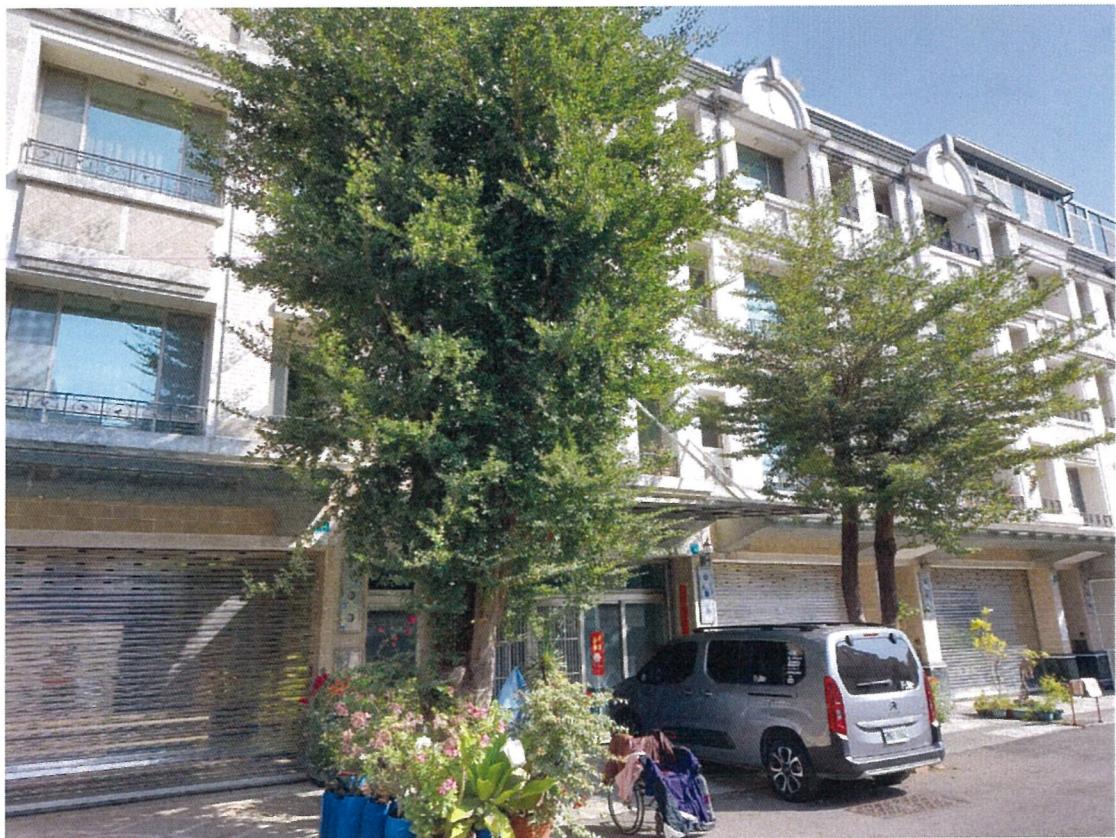
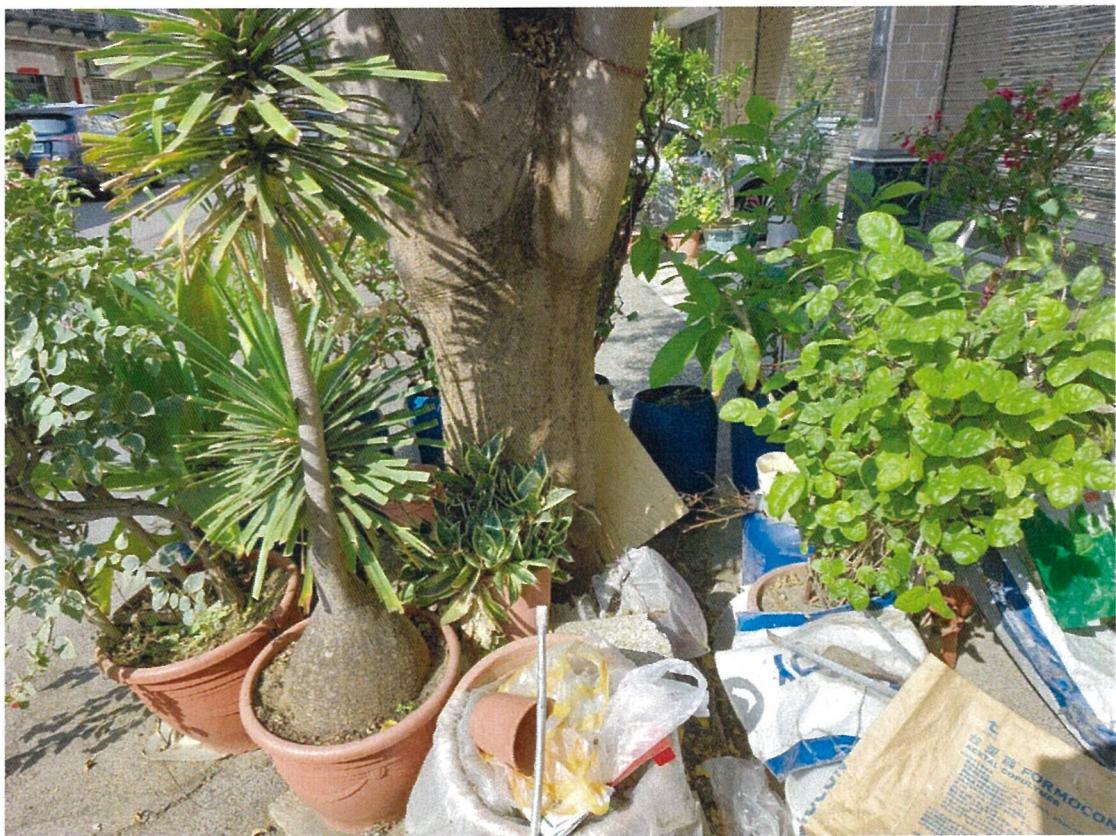
3. 育德路 599 巷 22 號前

現場2棵樹木已生長過大且有竄根情形，已有些微破壞道路及側溝範圍，為避免日後可能有倒伏情形，建議協調住戶取得切結書後辦理移除，或持續觀察若健康情形再度惡化可逕行移除。

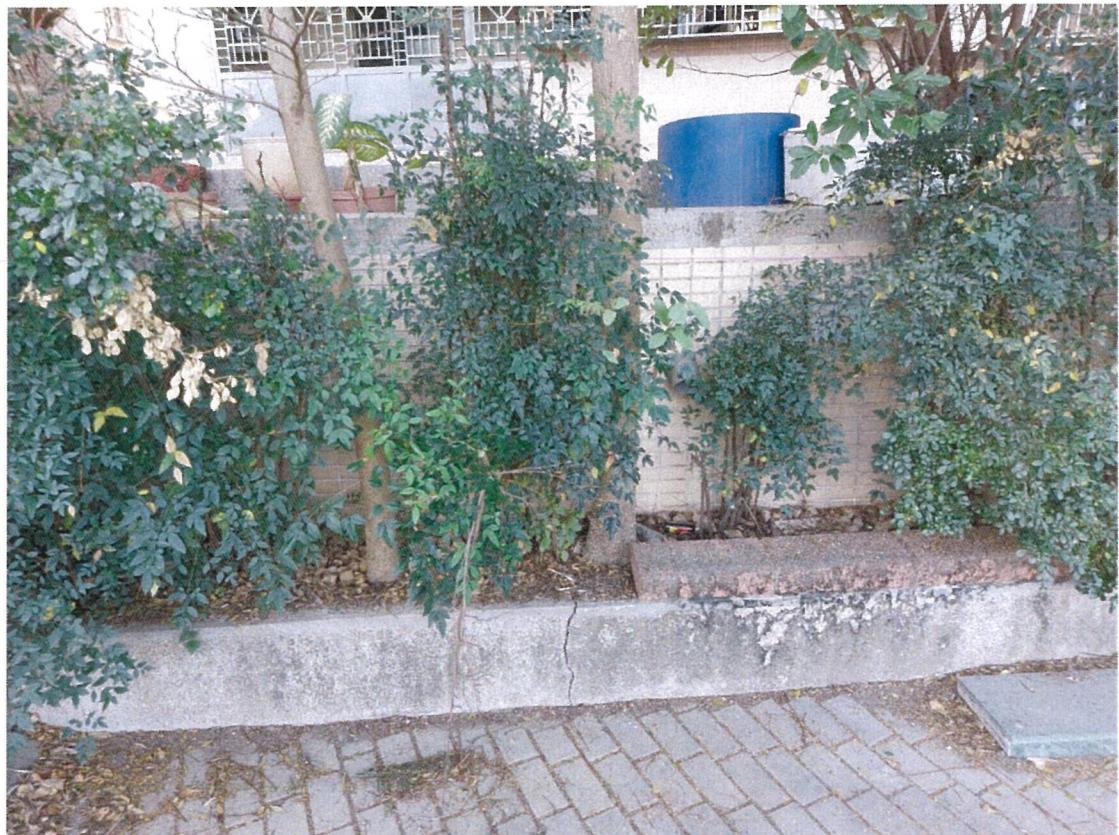
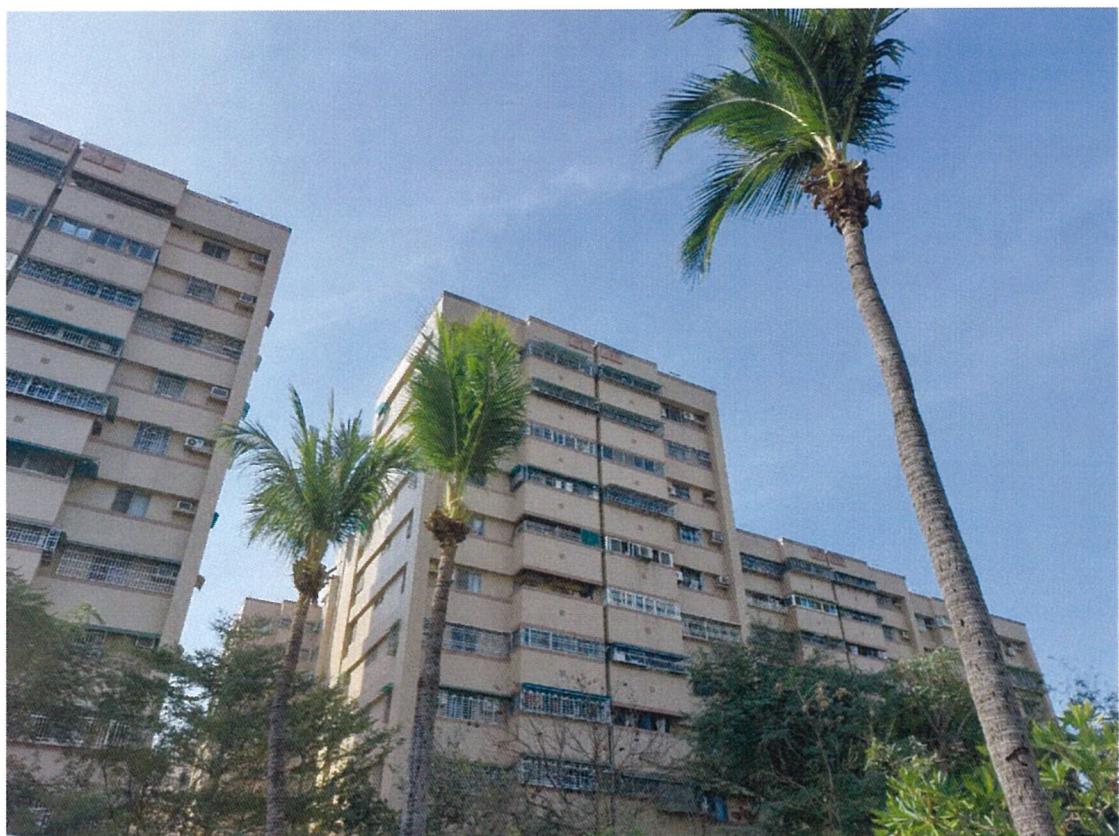
4. 光武公園

1. 現場 5 棵椰子樹位於道路及遊戲場附近，人車通行頻繁，為避免落葉及果實掉落致人傷亡，建議應盡快移除，以免憾事發生。
2. 有關里長反映公園與大道新城圍牆交界處之花台上樹木生長過於茂盛影響環境及安全一案，經現勘有小葉欖仁、鳳凰木等 10 棵樹木位於狹窄花台上，因花台空間不足可能導致根張不健康，且彼此間距不夠導致生長不良，並已有破壞基地之情形，又評估無法挖出夠大之土球不利移植，故建議盡快移除，避免倒伏意外發生。

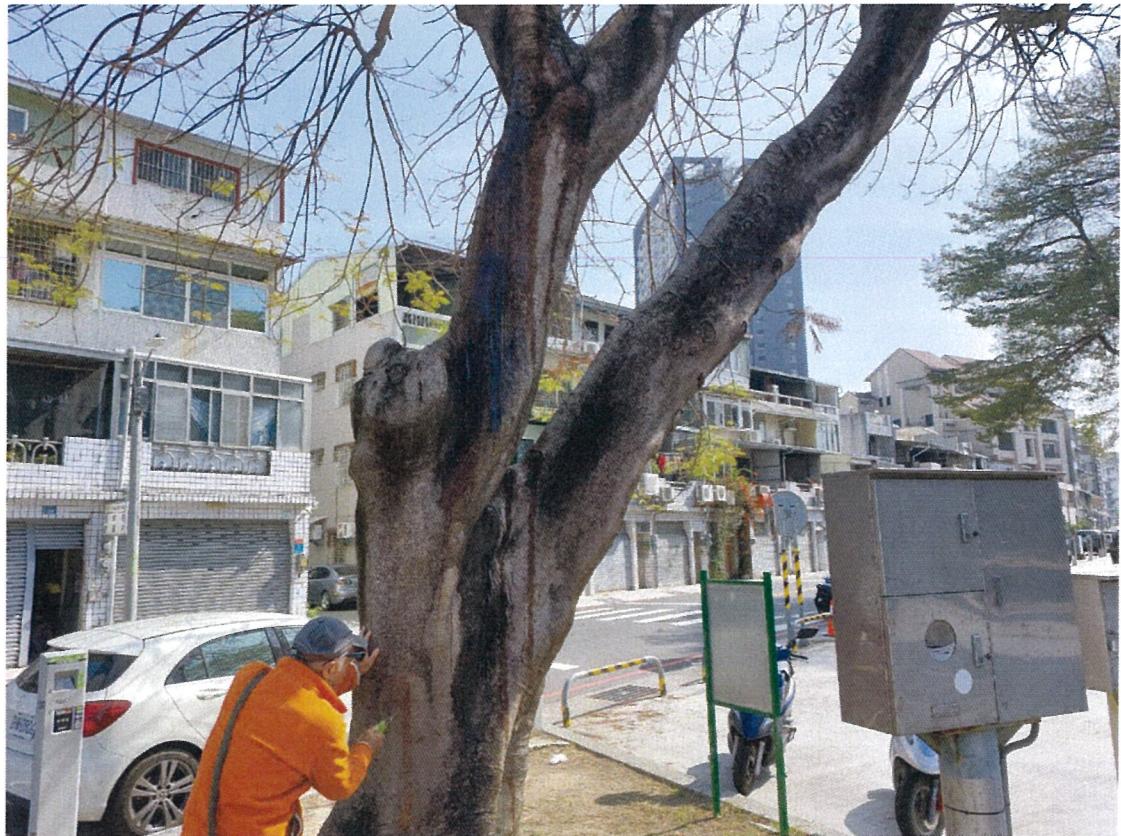
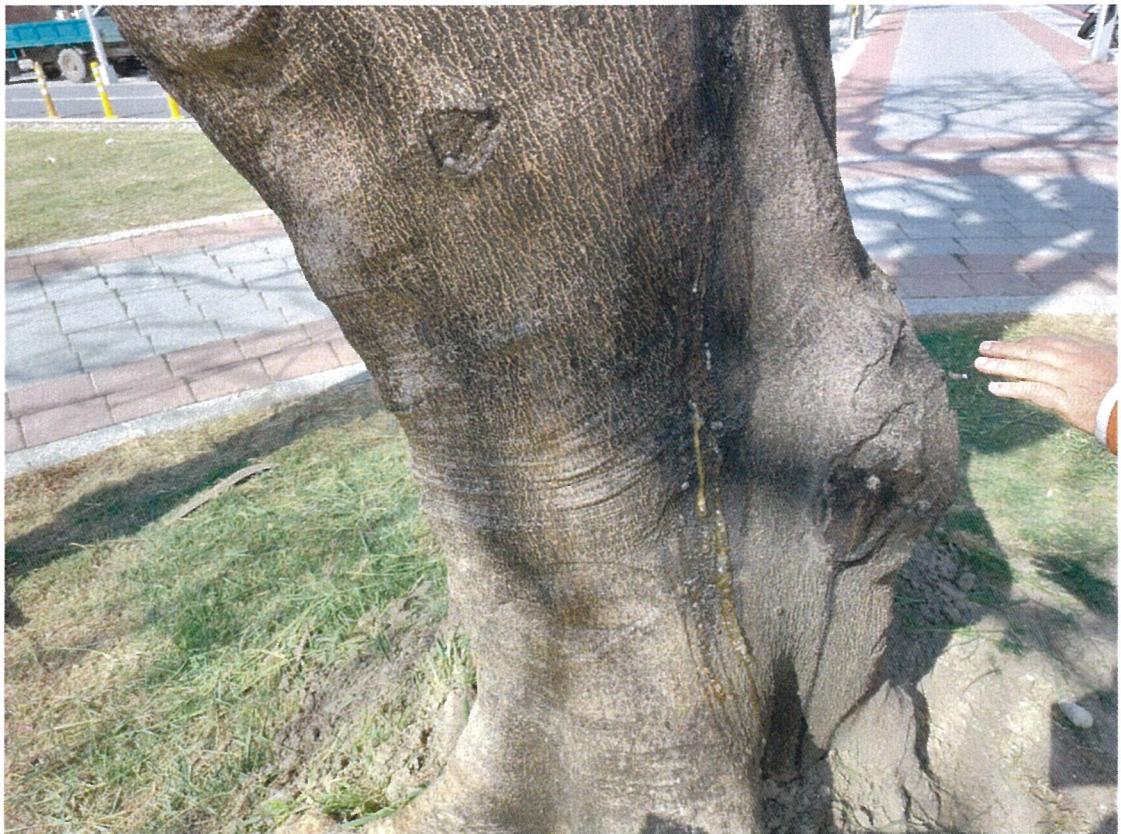
5. 開南街停車場

經現場，現場 1 棵鳳凰木根張不健康且已疑似有部分樹幹中空，可能有隨時倒伏之危險，建議盡快移除。
