110年度 校園通道鋪面路平改善計畫成果

臺南市政府教育局

110年12月7日

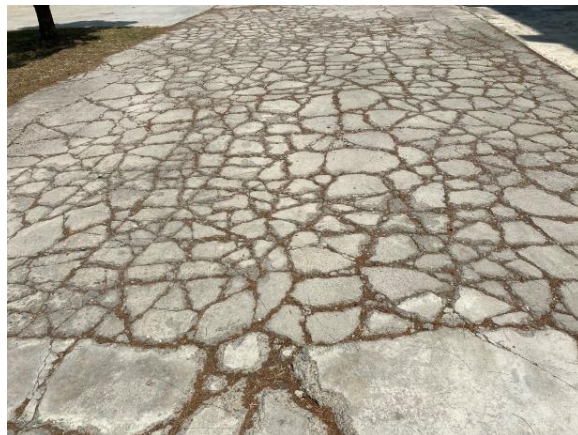
水泥碎裂，不利午餐運送行走

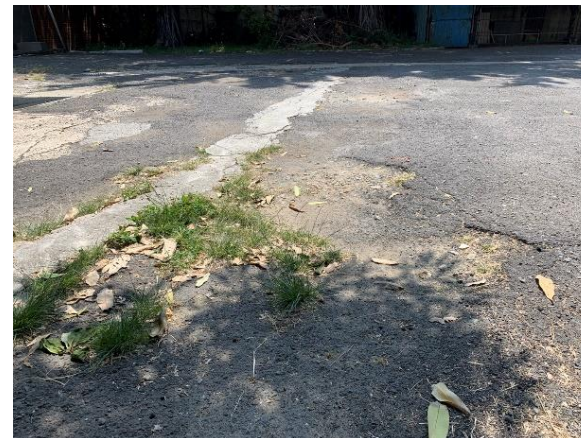
樹木竄根，柏油破損

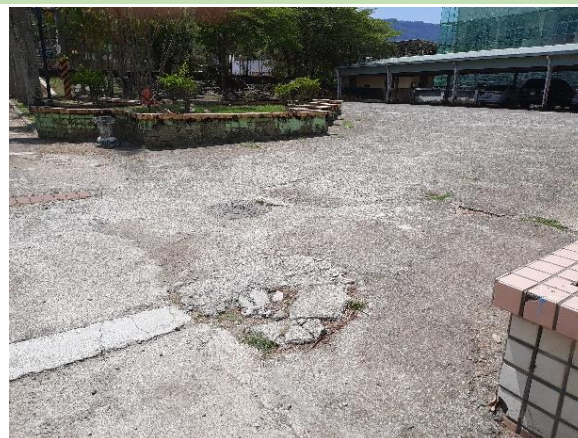
局部凸起，影響通行安全

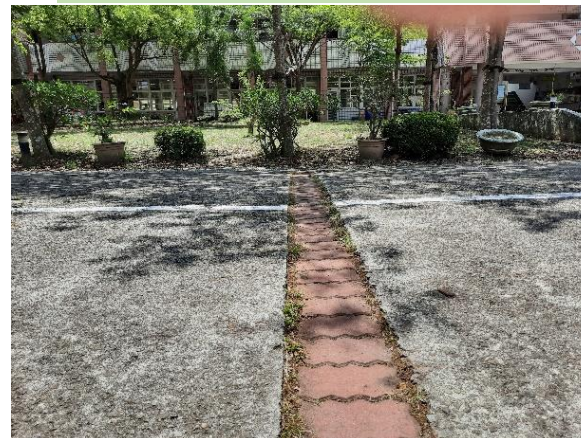
連鎖磚下陷，具通行安全疑慮

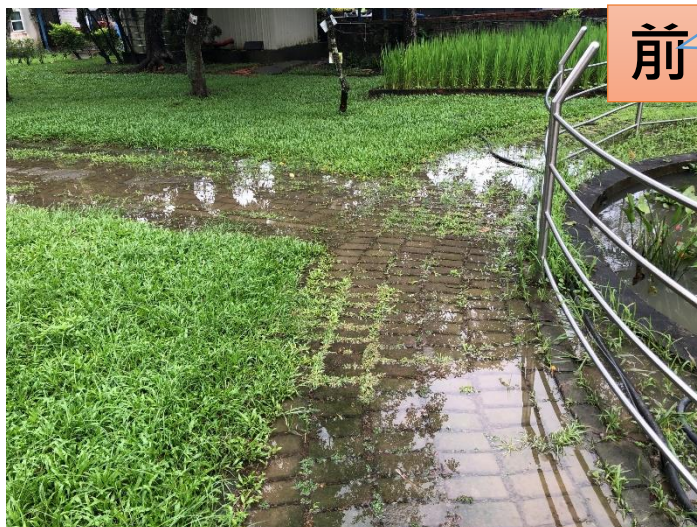
前

鋪面下陷，易造成積水，不利通行使用。

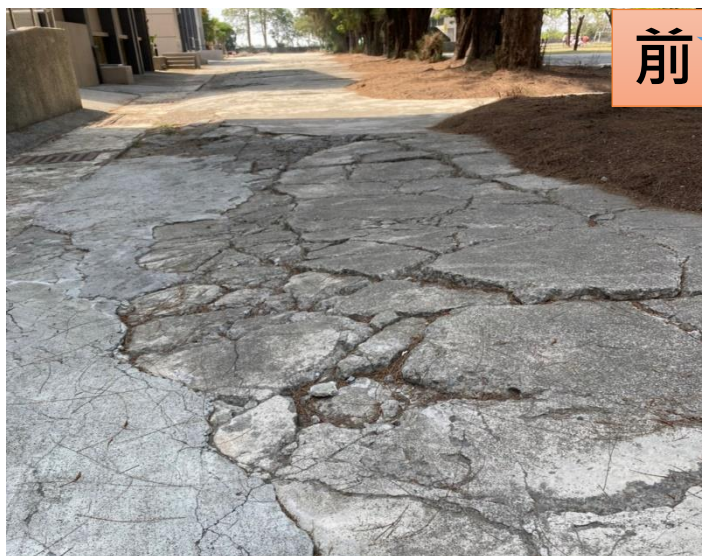
前

水泥鋪面竄根嚴重，
影響通行甚鉅。

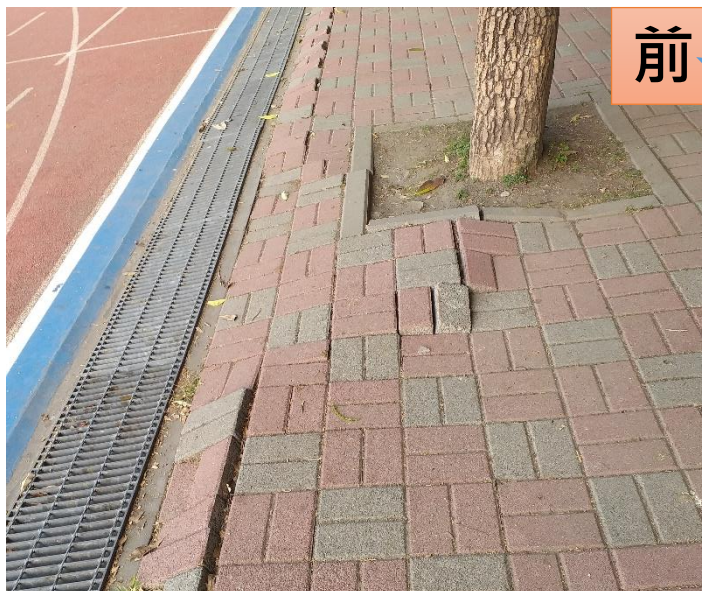
前

跑道旁鋪面竄根隆起，影響人員運動安全。

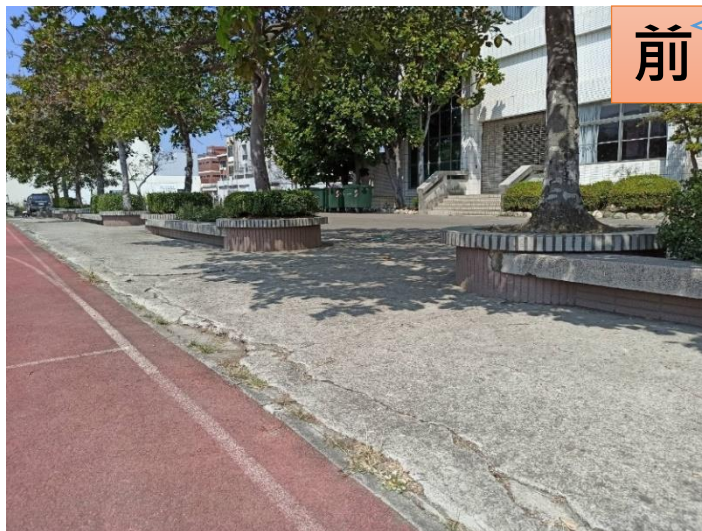
前

跑道邊緣水泥鋪面老舊破碎，影響運動安全。

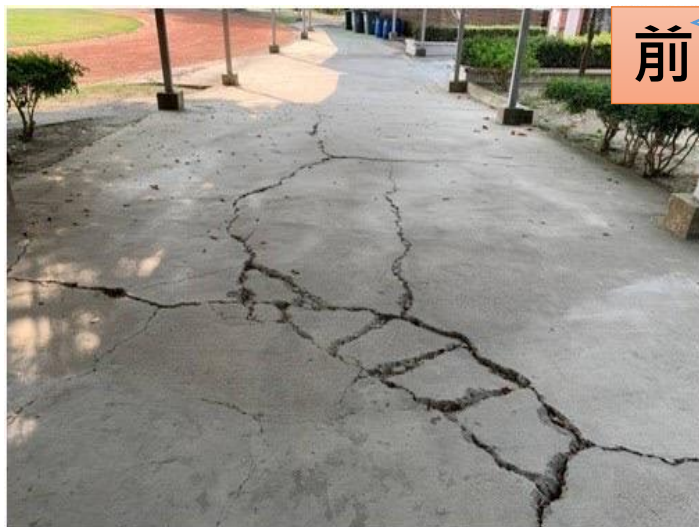
前

風雨走廊水泥鋪面破損，影響校園通行安全。

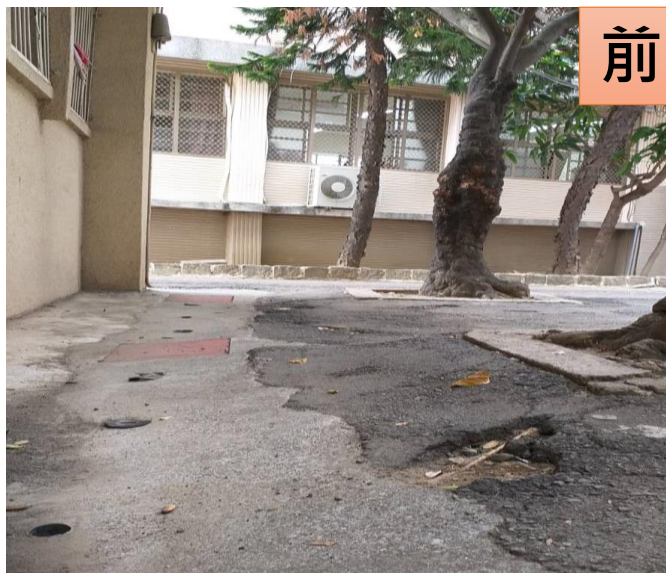
前

樹穴窄小，柏油鋪面
竄根隆起嚴重，影響
校園通行安全甚鉅。

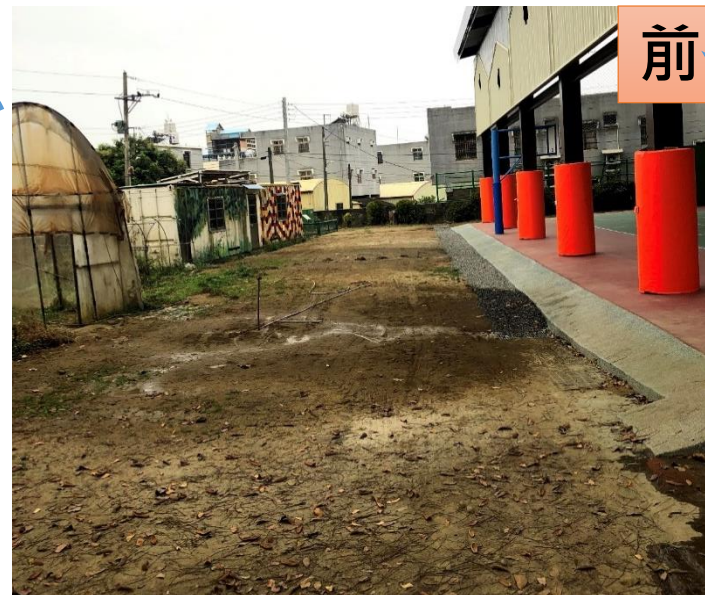
風雨球場旁沙土漫布，
積水泥濘，不行車輛
及人員通行。
