112年度臺南市毒性及關注化學物質 災害防救動員暨案例研討會

主辦單位：臺南市政府環境保護局
協辦單位：國立高雄科技大學

中華民國112年12月26日

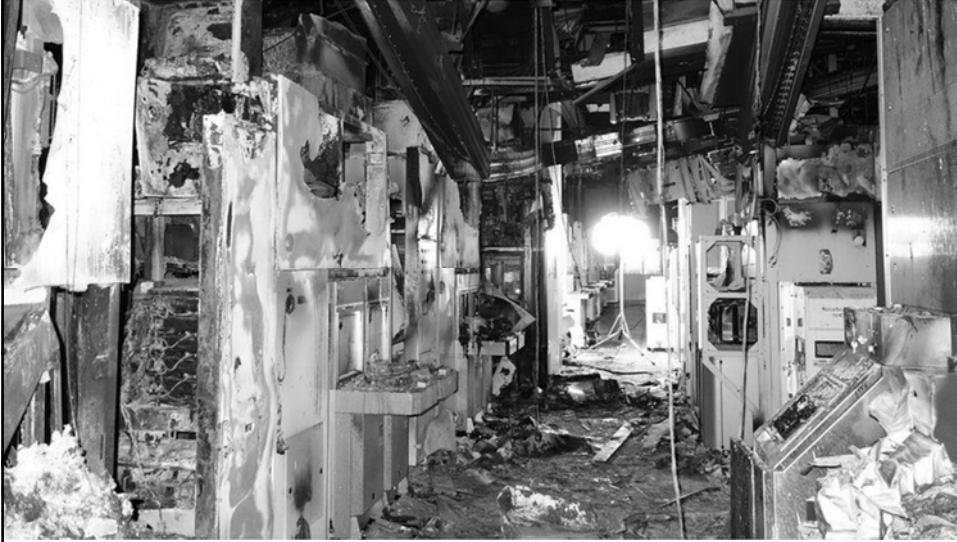
火場照片·起火原因：電鍍槽電流過大導致火災

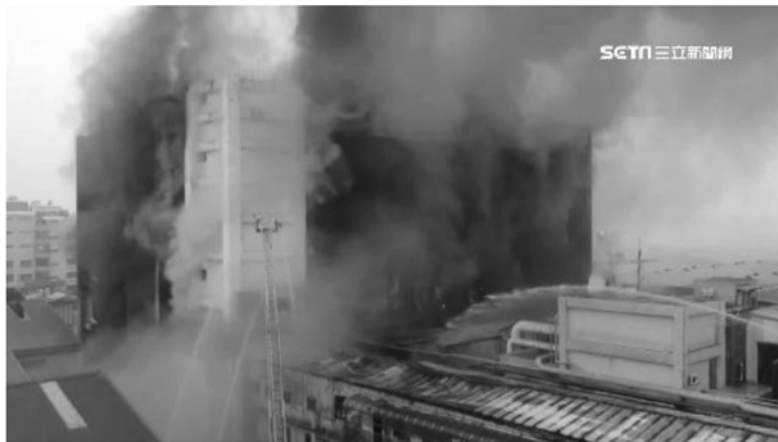
桃園平鎮敬鵬工廠大火，造成六名消防隊員和兩名外籍移工罹難，桃園地檢署經過偵查，認為敬鵬在建廠時使用易燃的風管，又沒有定期更換保養，加上防火隔間又增建違章建築，導致火勢無法阻隔，因此將敬鵬董事長、工務部經理、環工課課長、工程師等六人，依涉嫌業務過失致死罪嫌起訴，至於當時調派消防人員進入火場的三名指揮官，檢方認為沒有疏失，不予起訴。

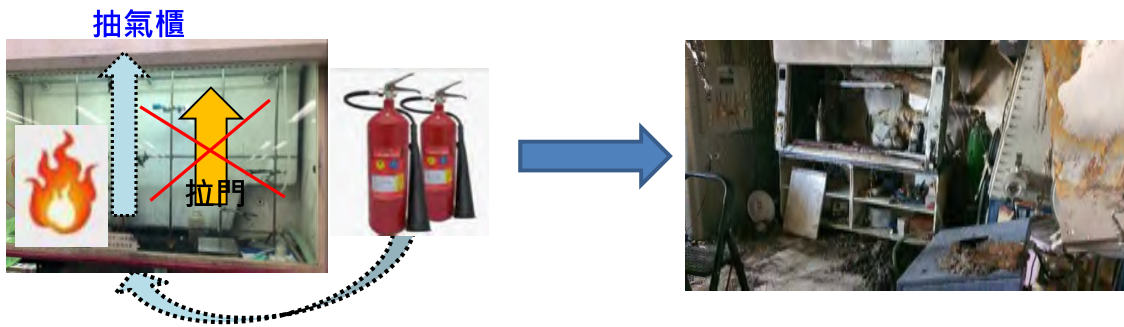
- ▶ 同仁C發現抽氣櫃內起火，初步判斷火勢可滅，嘗試以CO2滅火器滅火，但礙於抽氣櫃拉門履帶已燒毀，無法將門拉起，僅能從縫隙噴入；且抽氣櫃仍在抽氣，導致噴入的二氧化碳迅速被抽走而無法有效滅火。便關閉實驗室門以避免濃煙散出。
- ▶ 消防隊於18:20抵達現場進行水柱滅火，19:20左右完成火場清理離開。

- 火災燒毀該抽氣櫃、手套箱、天花板及抽風管
- 其餘周邊遭嚴重水損、除事故實驗室外無煙損
- 無人員傷亡

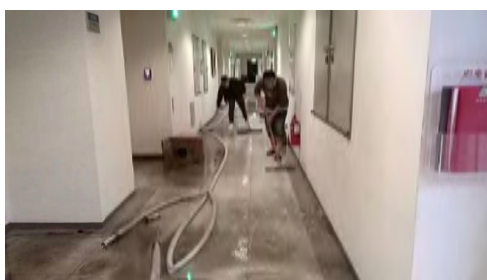
• 研三館貨梯機坑積水

- 消防隊使用研三館8F消防設備滅火
- 研三館803室水管破裂造成全棟部份積水

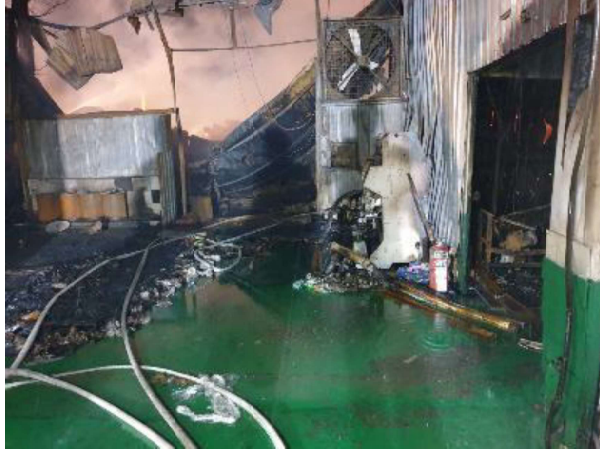
火災現場-1

一、事故直接原因：運轉中排風扇軸承摩擦熱引燃棉絮等可燃物。

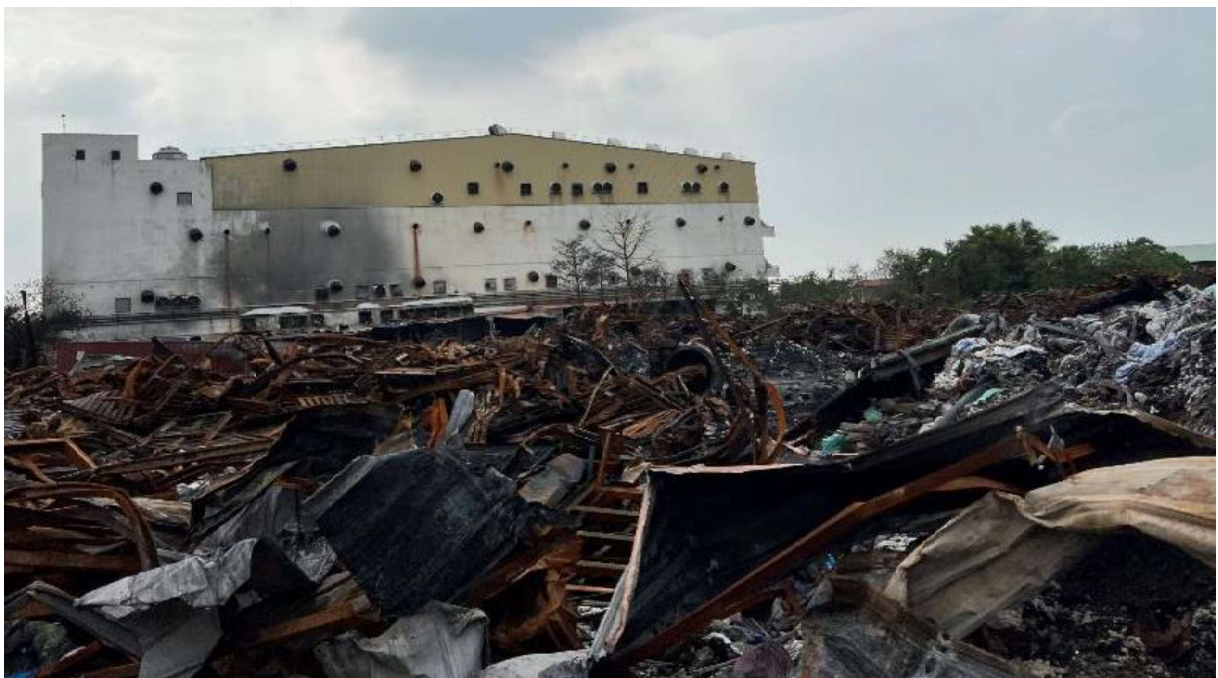
事故現場整理前情形(111年03月16日)

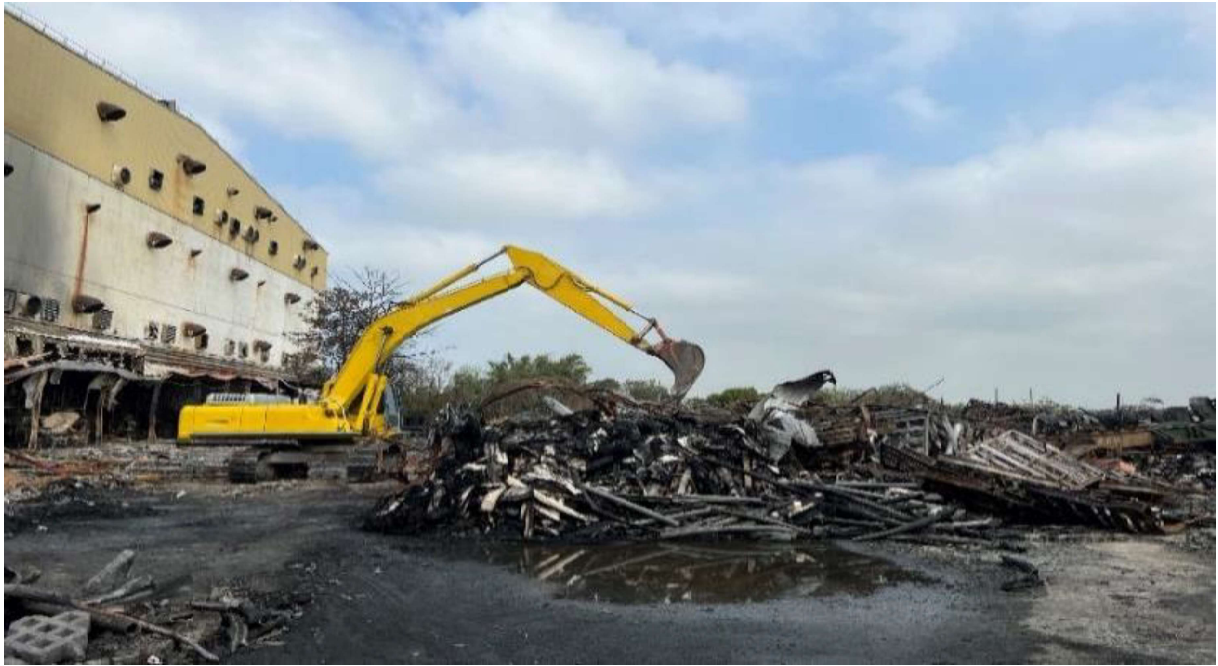
事故現場整理前情形(111年03月21日)

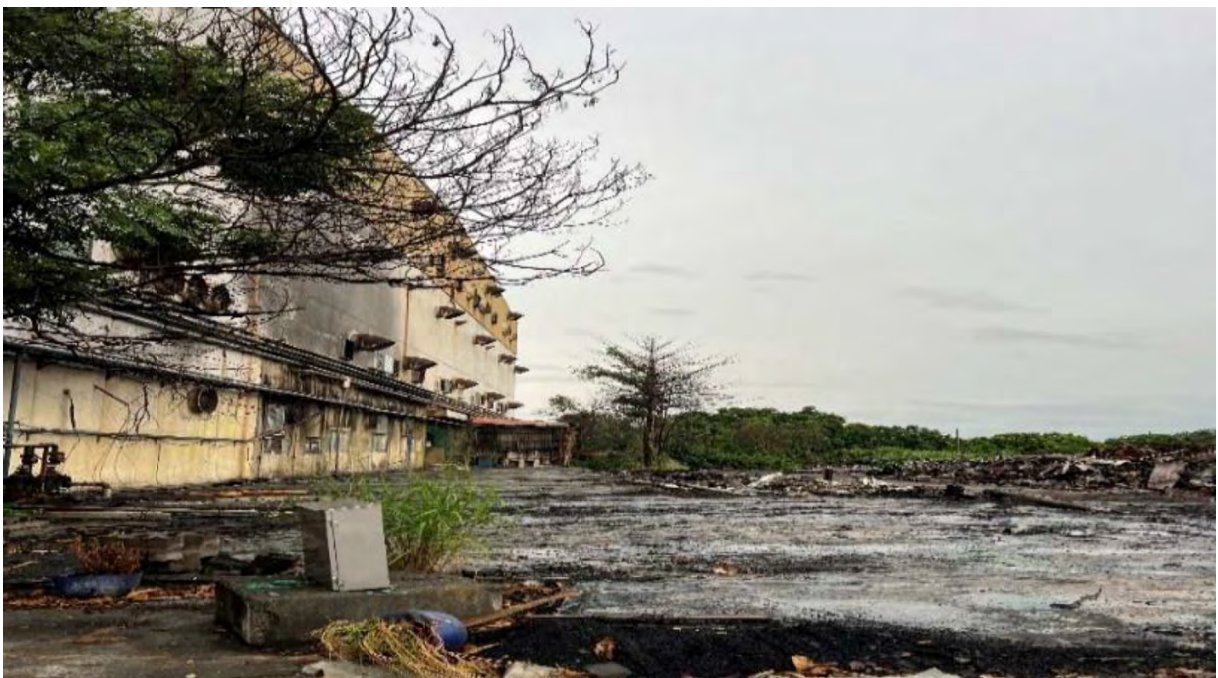
事故現場整理後情形(111年06月29日)

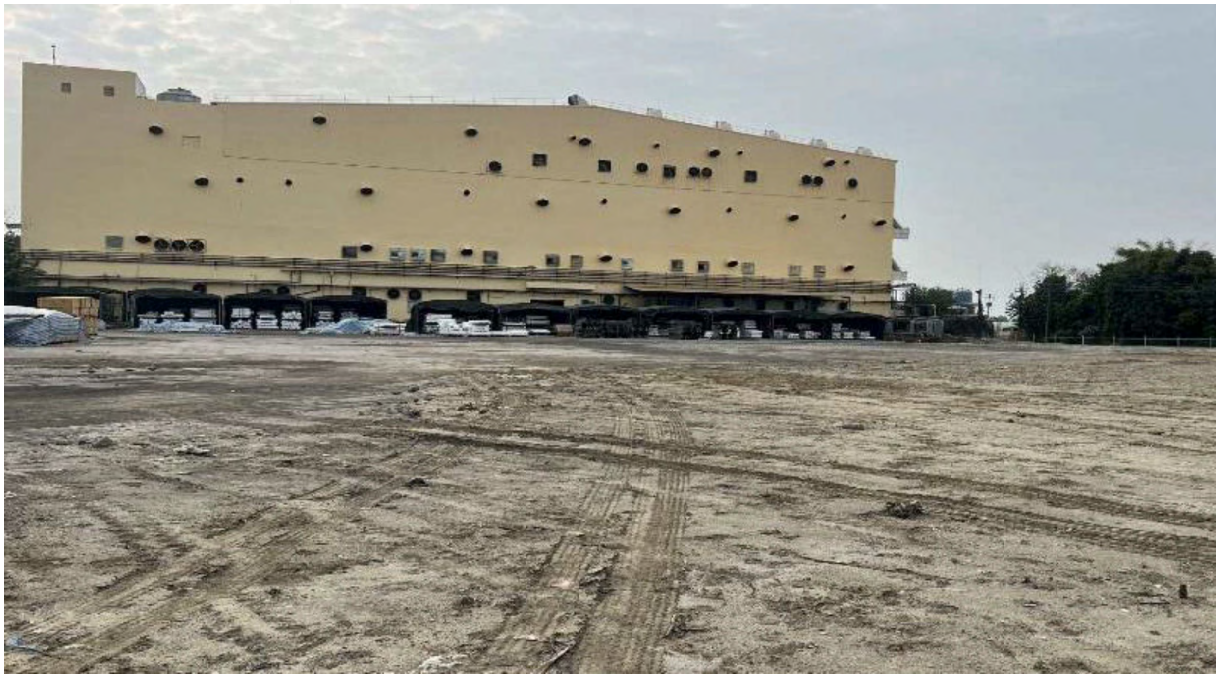
事故現場整理後情形(111年12月09日)

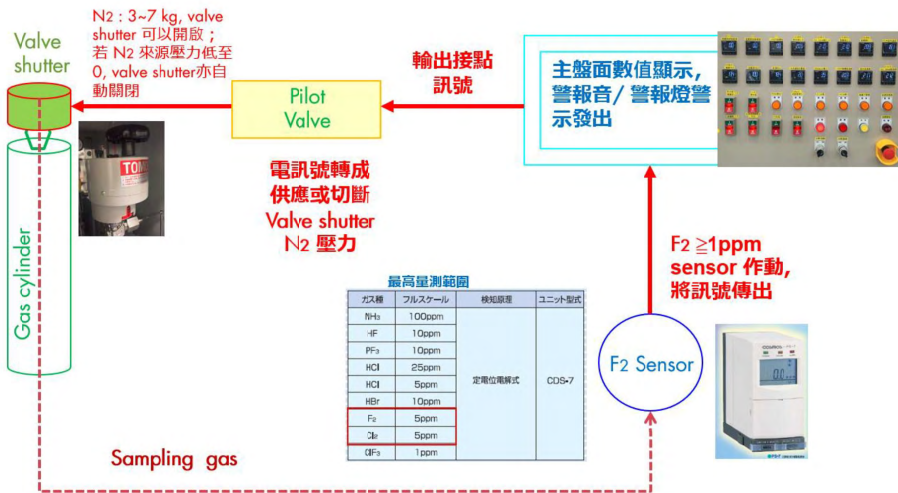
Valve Shutter 作動機制

- ▶ 氣體管路是否有漏氣狀況.
- ▶ 使用高壓氣體(He)進行測漏.
- ▶ 經事後調查, 當日巡檢人員於8/15 9:38時(*1)發現N2鋼瓶已用盡, 根據(*2)Valve Shutter作動機制, 推論已於該時間點前F2氣瓶Valve Shutter已被自動關閉. 待N2重新供應後方可手動重啟.

- N2 小於3kg 時或警報訊號作動, F2 valve shutter 會**自動**關閉 (關閉後, 鋼瓶需手動才能開啟)
- 3~7kg N2壓力供應時, 方可**手動**開啟F2 valve shutter.
 - 8/15 巡檢人員只有切換N2鋼瓶, 並無手動開啟F2 valve shutter.

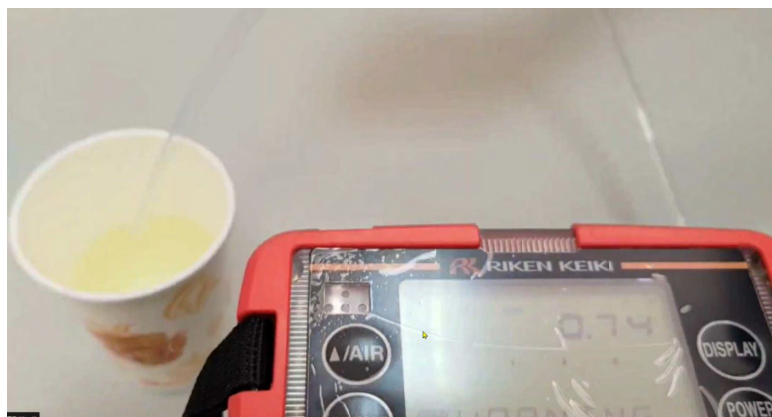
- 8/15 於氣體室有聞到刺鼻味道,類似漂白水的味道
 - 8/15 自行購入漂白水,使用手持式F2檢知器驗證確實會觸發警報 (影片如下)
 - 8/16 各樓層尋找異味來源,於頂樓管道間風口處發現異味,立即觸發手持式F2檢知器警報!

影片為模擬漂白水(含氯氣成份)使用 F2 感應器偵測其反應觸發警報

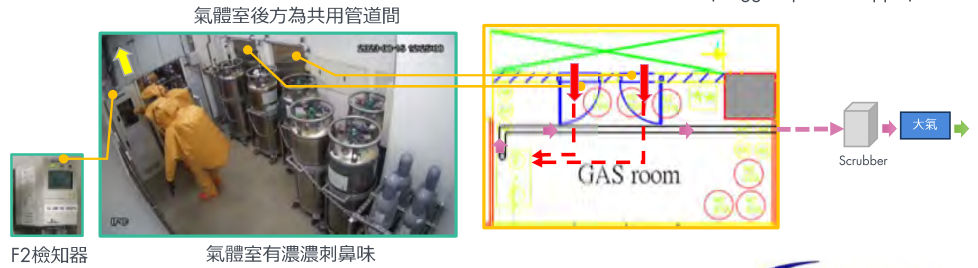
於風口處放置F2隨身型檢知器後, 立即作動發出F2洩漏警報! (Trigger spec ≥ 1.0ppm)
