# 莫蘭蒂颱風 防汛整備作為報告

臺南市政府水利局

105年9月13日

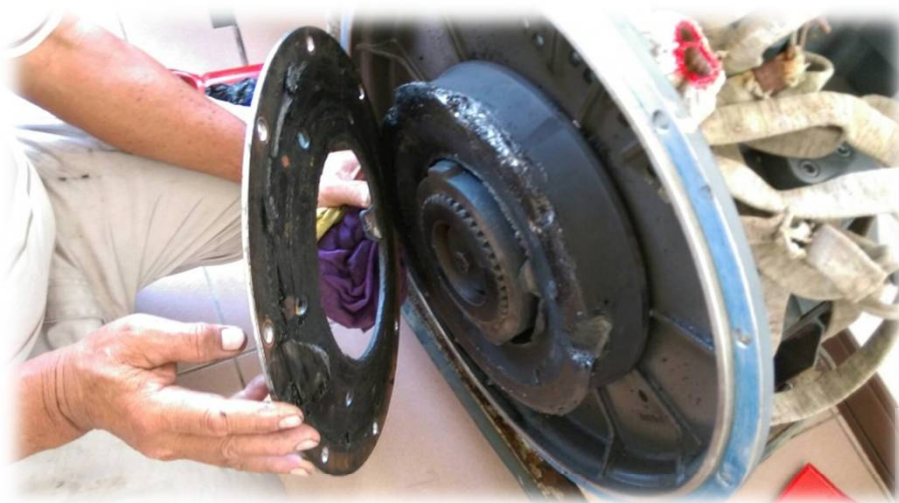
- 抽水站 (海尾寮排水D站)
- 0906豪雨**連續抽72小時**造成機組離合器損壞

- 已緊急向**六河局**調派5台12” 移動式抽水機因應。

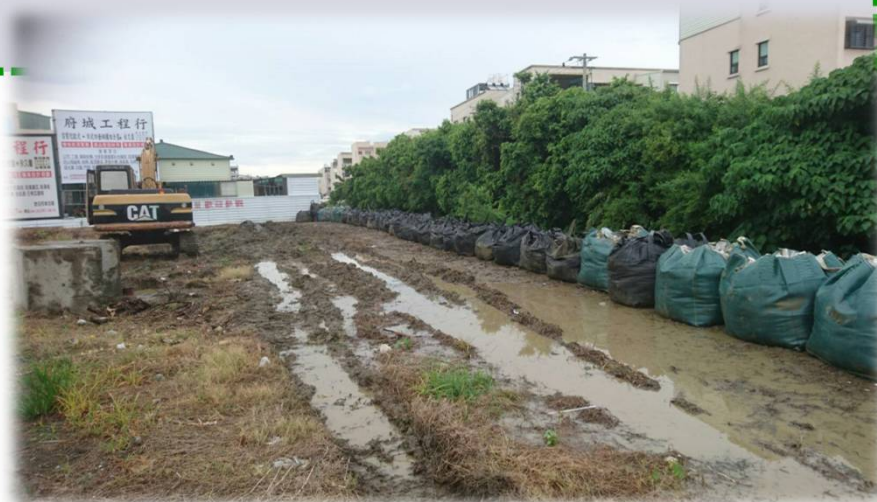
海尾寮排水

海尾寮排水上游土堤高度不足，以太空包保護

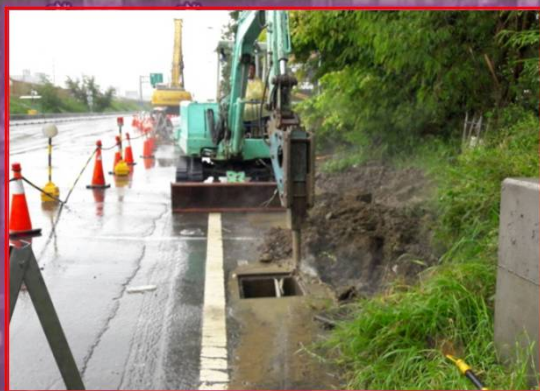
既有側溝與無名箱涵打通連接

- 1、裕德街北上側車道既有側溝與箱涵排水系統未聯通，已緊急調派施工單位打通。
- 2、三爺溪虎尾寮水資源場後堤岸下陷約0.5M，已調派100包防汛太空包進場搶修。
- 3、河道廢棄土壤已通知六河局進場運棄。

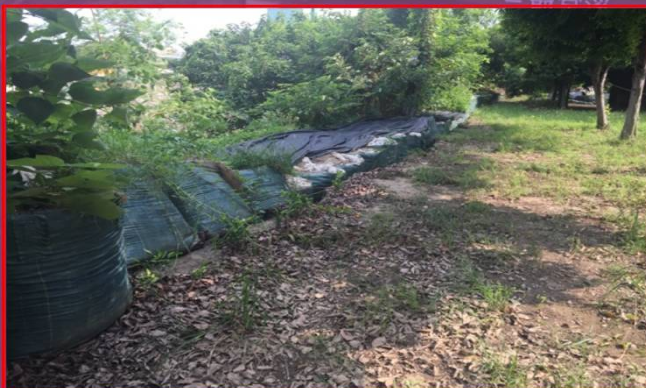
六河局新建工程(左岸)河道改向造成右岸沖刷邊坡下陷

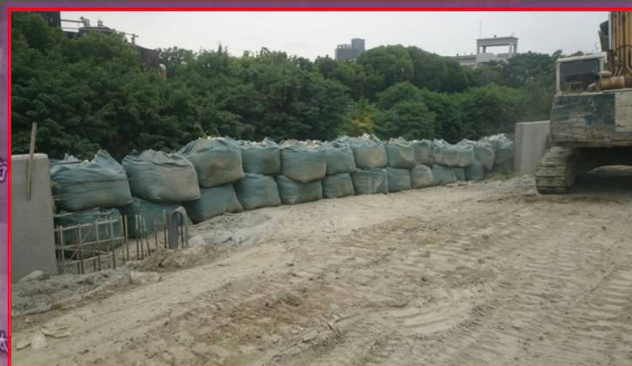
六河局新建工程(左岸)防汛缺口(已先行用太空包封補)及河道阻礙

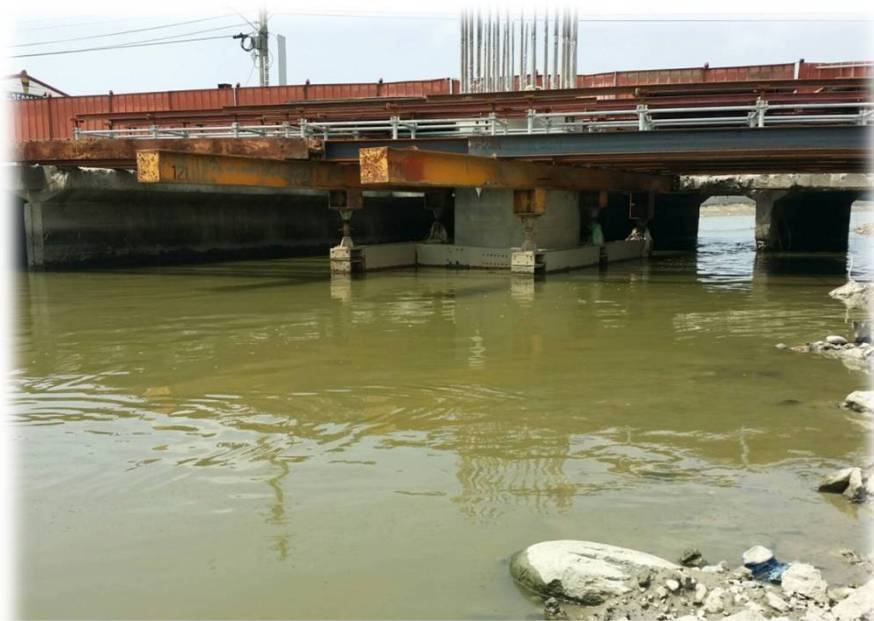
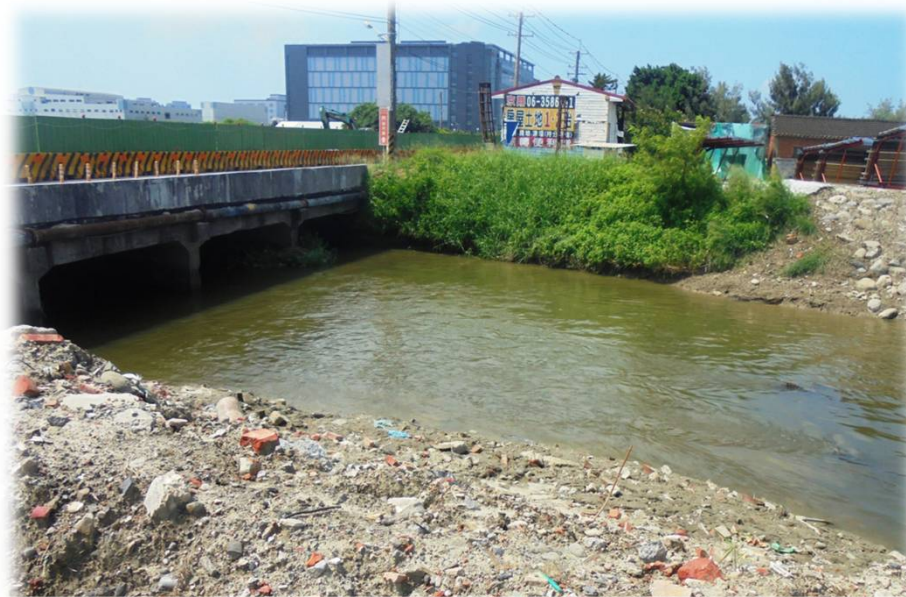
河道中施工機具已暫時移除，確保排水暢通

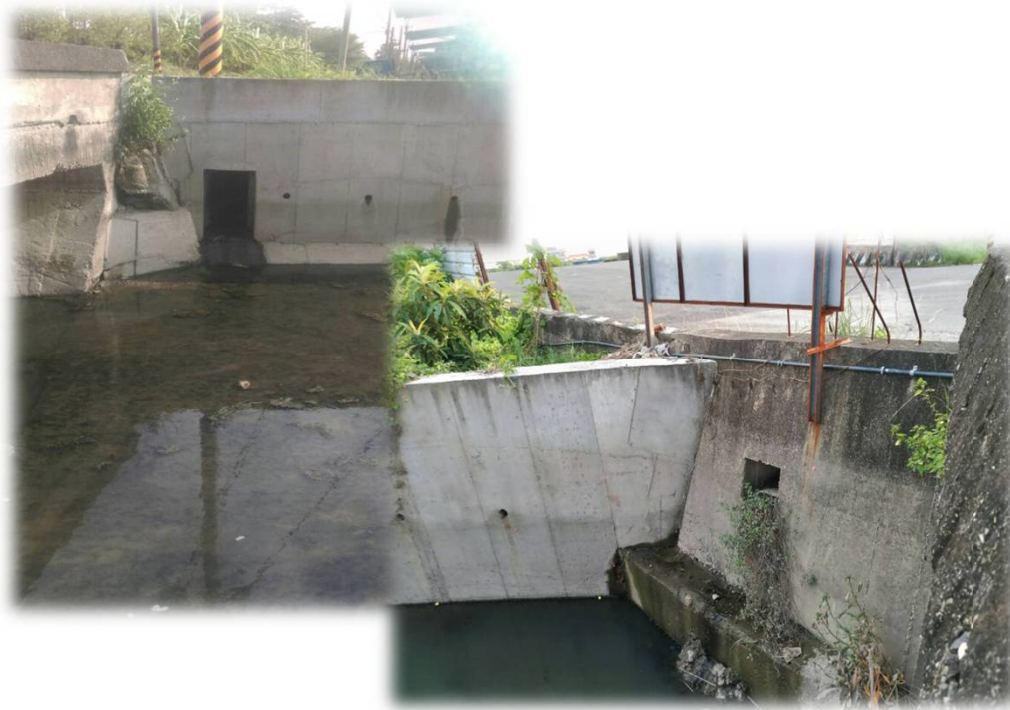
新吉排水（安定）公親北橋及公學路124巷缺口

1. **海尾橋施工中圍堰已請兩台拔樁機等待指示進行拔除**
2. **新吉排水（安定）公親北橋及公學路124巷等兩處防汛缺口，今日將完成封口。**
