黃偉哲親自視察紅土結構等施工品質

撰文: 建築工程科

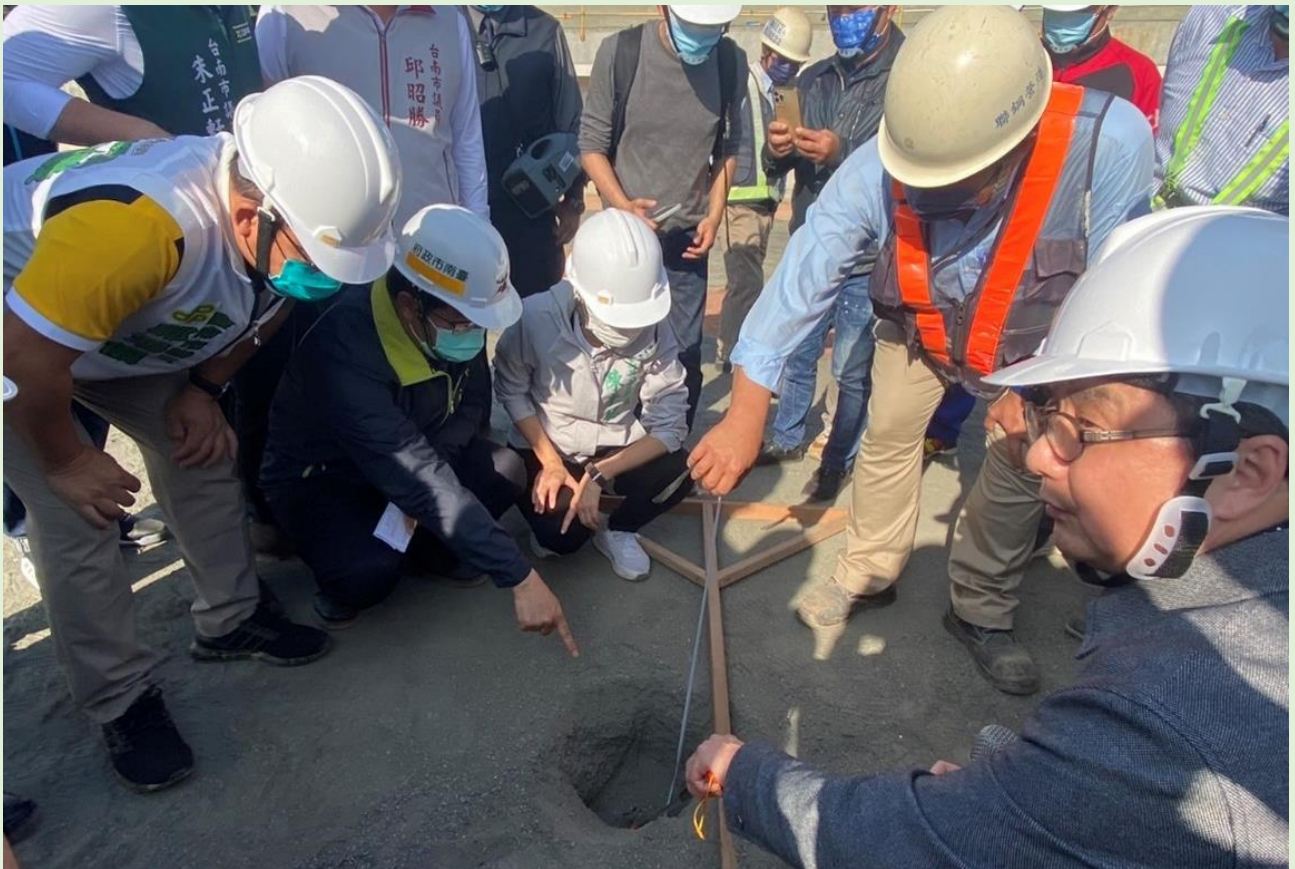
照片 1、實際鑿洞測量瞭解表層結構

棒球場排水至關重要，黃偉哲市長特別請施工單位現場開挖實測，開挖後可清楚看到紅土區由上而下分層，為厚 10 公分的紅磚粉及陶磁土粗砂、厚 10 公分的中細沙、厚 10 公分清碎石。至於再往下 30 至 60 公分處，則是排水管溝處，周圍鋪有清碎石，底部則有透水性 PE 網。
