附件四-1、公共工程生態檢核自評表(工程會)

| 工程基本資料 | 計畫及工程名稱 | 「前瞻基礎建設計畫『全國水環境改善計畫』-竹溪水環境改善計畫 | | 設計單位 | 正昇工程顧問有限公司 |

附表三-1、調查影像紀錄表

| 工程名稱 | 竹溪橋整建及周邊景觀營造工程 | 拍攝日期 | 民國 108 年 5 月 31 日 |

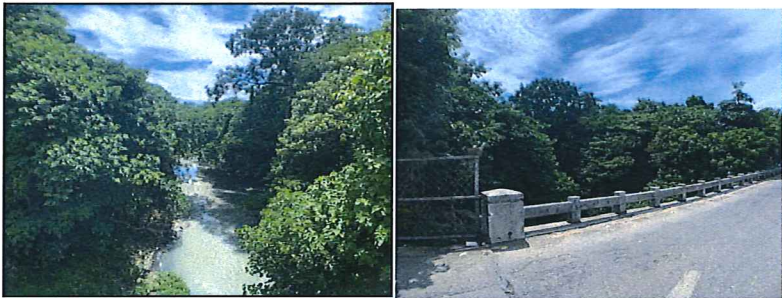
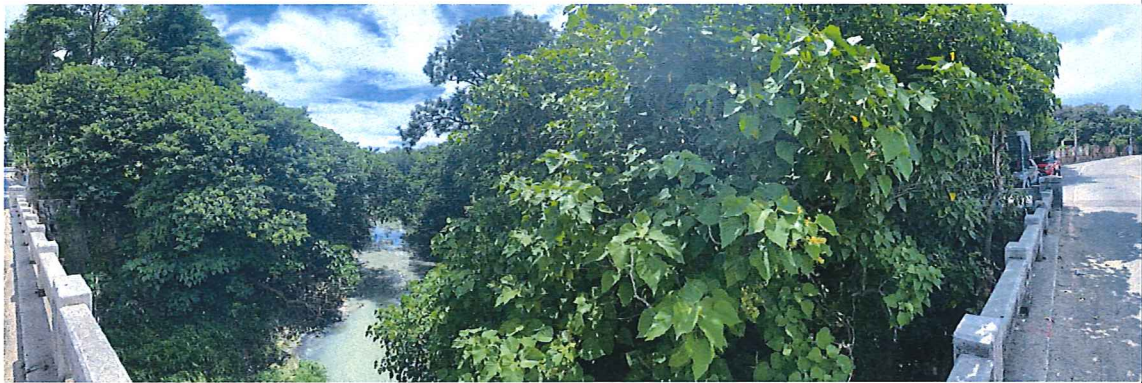
| 工程名稱 | 竹溪橋整建及周邊景觀營造工程 | 拍攝日期 | 民國 108 年 5 月 31 日 |
|---|---|---|---|
| <p>內容說明：橋樑改建所使用範圍，上游因接續水利局既有工程，故無使用限制，惟下游應限制為橋體以降約 5 公尺，以保護既有次生林。</p> | | | |

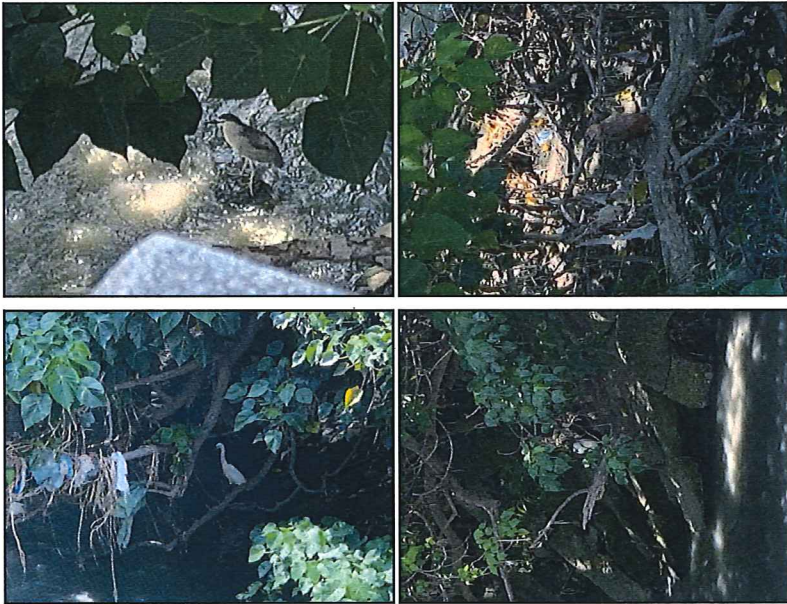
| 工程名稱 | 竹溪橋整建及周邊景觀營造工程 | 拍攝日期 | 民國 108 年 5 月 31 日 |
|---|---|---|---|
| <p>內容說明：現勘發現當地有多種鷺科水鳥(夜鷺、黃頭鷺、黑冠麻鷺)，顯見棲地環境之特質。</p> | | | |

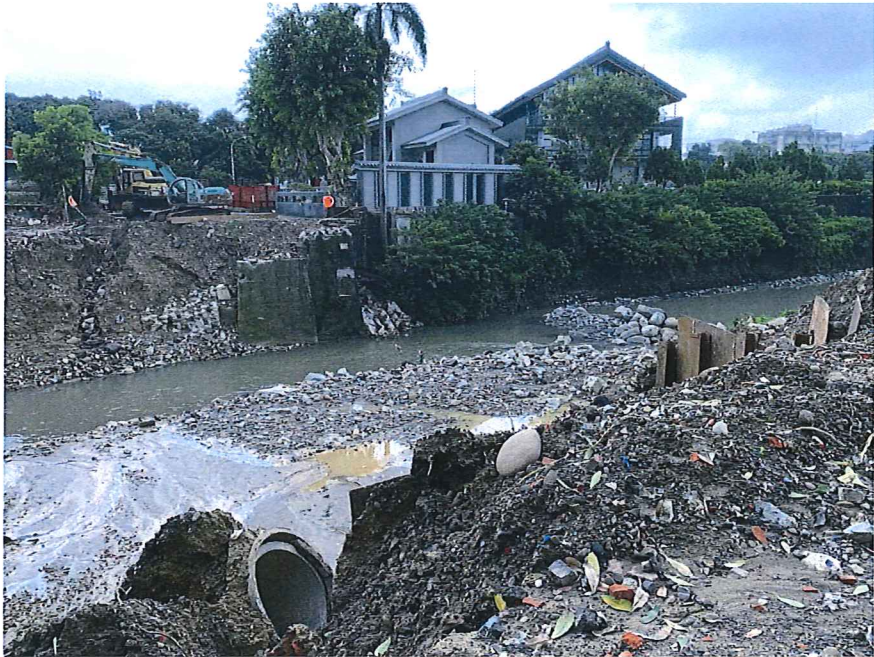
| 工程名稱 | 竹溪橋整建及周邊景觀營造工程 | 拍攝日期 | 民國 108 年 8 月 15 日 |
|---|---|---|---|
| 內容說明：上游已設置攔污及沉砂，濁度尚算良好，施工中無特別污染處。 | | | |

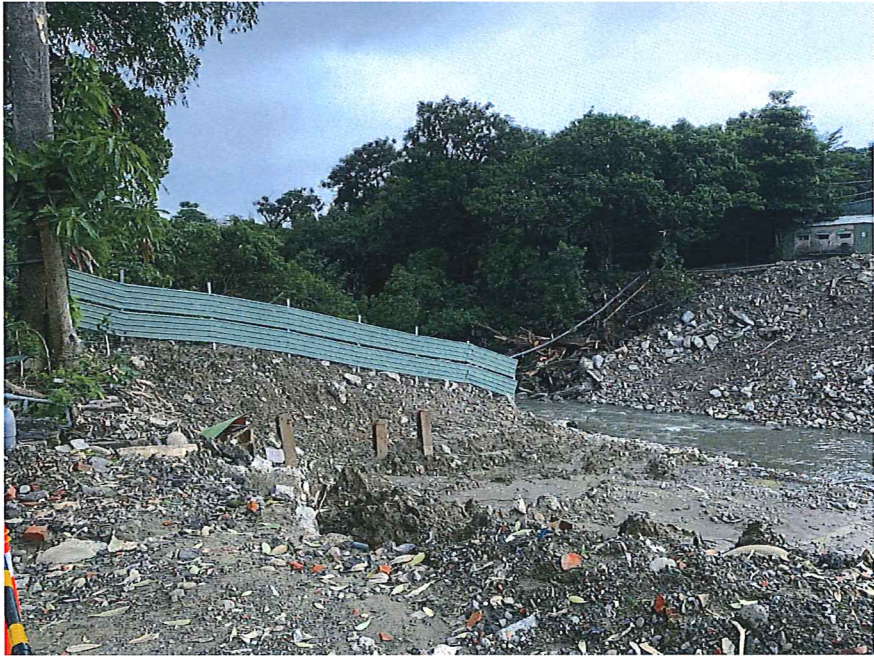
| 工程名稱 | 竹溪橋整建及周邊景觀營造工程 | 拍攝日期 | 民國 108 年 8 月 15 日 |
|---|---|---|---|
| 內容說明：下游已做明顯阻隔區分緩衝區及次生林，惟汛期仍有護岸沖刷情形。 | | | |
