## 2018 南加州蒙特斯托土石流災害事件探討

### 摘要

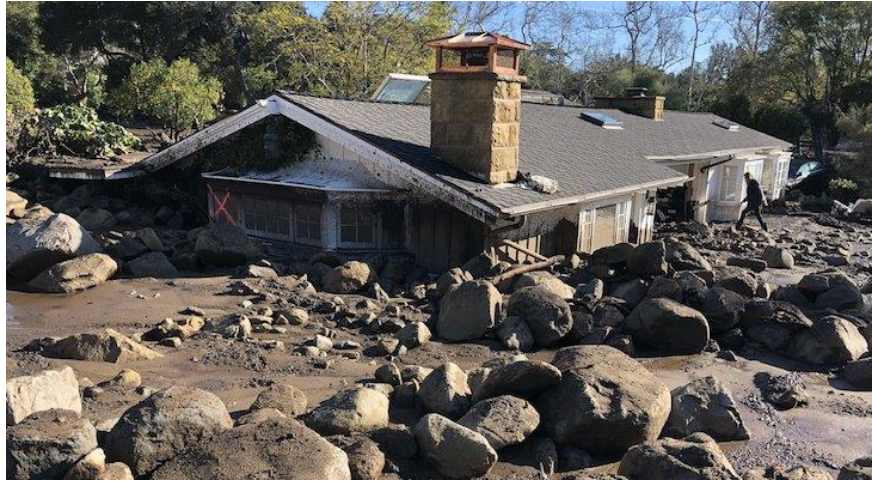
圖 1 土石流過後的現場情形。(圖源：SBCFD)

根據聖塔芭芭拉郡(Santa Barbara)發布的消息，自 2018 年 1 月 9 日起截至 21 日，共計有 21 人死亡，28 人受傷，仍有 2 人失蹤，至少 400 戶房屋損壞或全毀，3,000 戶受到影響，6,000 戶斷電。土石流影響範圍達 30 平方英里 (約 78 平方公里)，聖塔芭芭拉郡的蒙特斯托、薩默蘭(Summerland)和鄰近 Thomas Fire 焚燒地區的卡平特里亞(Carpinteria)皆受影響，由於道路上堆積的土石，101 公路約有 30 英里(將近 50 公里)一度禁止通行，直到 1 月 21 日才再度完全開放通行。在土石流侵襲的大部分區域，天然氣、水、電皆被迫中斷供應，救難人員擔心許多受困人員的物資供應會短缺。倖存者被倒塌的樹木、散落的物品與深度及腰的土石所困住，地面團隊與空中團隊同時進行搜救行動，有些居民們甚至自己動手開挖土石與殘垣找尋失聯的家人與朋友，現場情形可見圖 1。

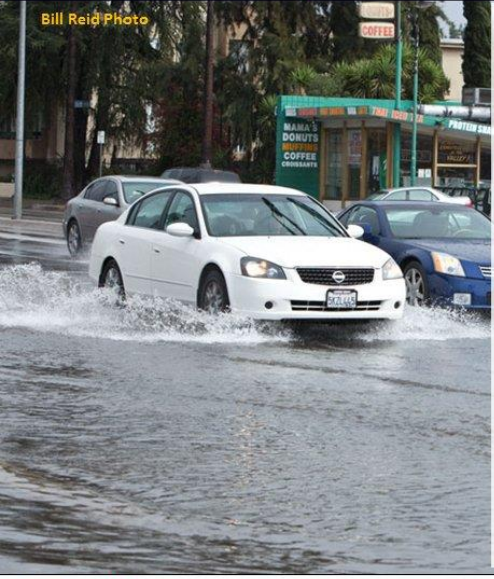
美國國家氣象局(National Weather Service, NWS)在 2018 年 1 月 5 日發布的預報中提到，1 月 8 日至 10 日南加州地區預期將有大範圍降雨，最近被野火焚燒過的區域，可能會發生暴雨和土石流(見圖 11)。

- Potential for moderate to heavy rain across SW CA Mon night – early Tue
  - 1-2" of rain possible for the coast & valleys
  - 2-4" mtns (highest south facing slopes)
- Gusty South Winds (especially mtns)
- Resort-Level Snow

- Flash flooding/debris flows possible in recent burn areas
- Urban roadway flooding
- Downed trees/power lines (mainly mountains)
- Traffic delays and road closures

圖 11 美國國家氣象局 2018 年 1 月 5 日加州天氣預報
