斯里蘭卡 Aranayaka 崩塌事件探討

摘要

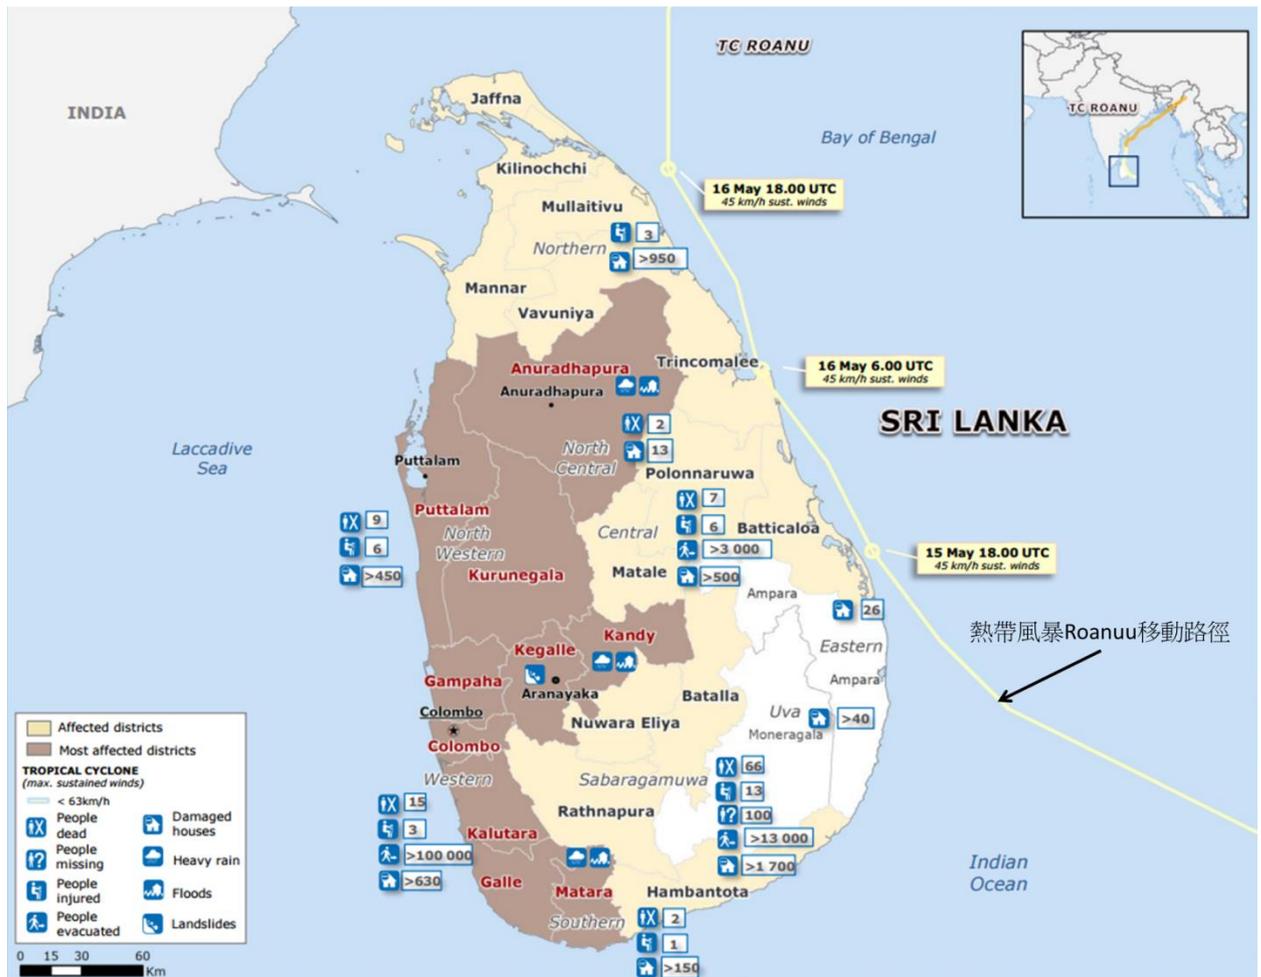
圖 2. 熱帶風暴 Roanu 移動路徑及斯里蘭卡災情與影響分布

造成大範圍的淹水以及多處崩塌(圖 2)，此風暴的影響歷程與災情狀況整理如表 1 所示。截至 5 月 26 日止，UNOCHA 的統計顯示淹水與崩塌災情造成至少造成近 200 多人死亡與失蹤(104 人死亡 99 人失蹤)，估計約有 301,602 人受到影響，共計 623 間房子全毀，4,414 間房舍遭到破壞，許多山區都存在著崩塌的風險。斯里蘭卡政府佈署 1,500 名軍人及 71 名官員在各個嚴重受災區進行搜救，並調派飛機協助救援行動或是提供物資給災民(圖 3)，許多國家如澳洲、印度、日本、尼泊爾、巴基斯坦、新加坡、美國等也都伸出援手協助救災行動或是金錢上的幫助(Dailymirror、Sri Lanka Army)。

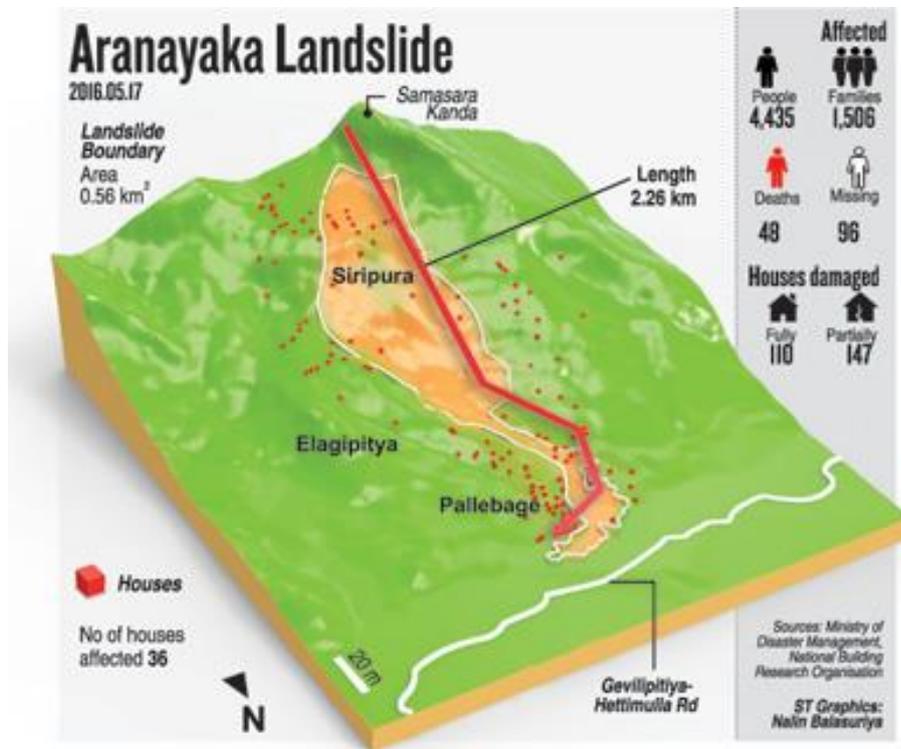
圖 4. Aranayaka 山崩事件示意圖

其中最為嚴重的災害事件發生於 Kegalle 境內 Aranayaka 鎮的 Samsara Kanda 山區，在 5 月 17 日下午 4:30 至 5:00 之間邊坡發生大崩塌，塊體移動的最長距離約 2.26km，崩塌面積約 56 公頃，三個村莊 Siripura、Pallebage、Elagapitiya 受到影響，部分區域被大量土石夷為平地(圖 4、圖 5)，約 110 棟房舍全毀，17 號當天已證實 48 人死亡，尚有 96 人失蹤(Roar, The Sunday Times, BBC, NBR0)。

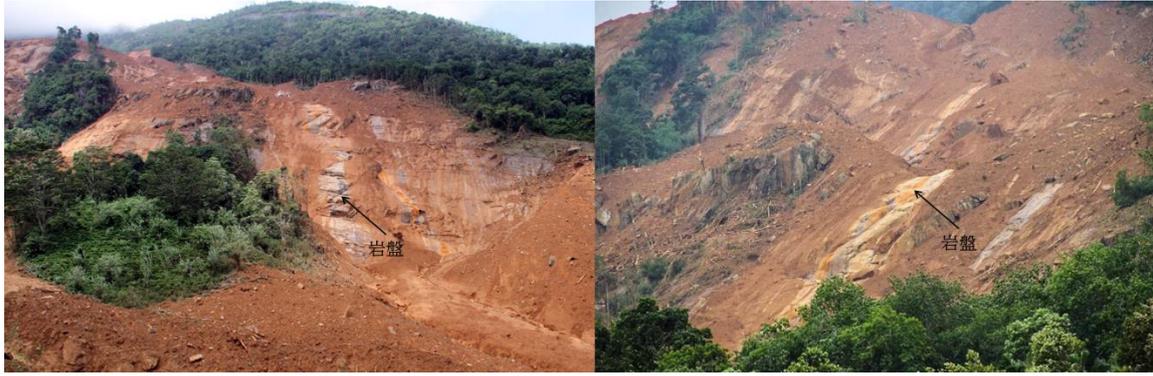
目前此崩塌事件至少造成 140 人死亡，由現場事證觀察，本次崩塌有複雜的肇因。推測一開始時是在邊坡的高處先發生小範圍的崩塌，在大雨的侵襲使陡峭的下邊坡發生更大規模的崩塌災害。當地之地質是以厚層的崩積土壤為主要材料，鬆軟的土石沿著岩盤崩落(圖 6)，冠部寬約 345-350 公尺，深度約 50-75 公尺，整個崩塌最寬的區域約 600 公尺(圖 7)，影響 Siripura 和 Elagapitiya 村莊，由於熱帶風暴 Roanu 帶來的豪大雨，最後崩塌的大量材料轉變成快速流動的土石流、泥流(圖 8)，衝擊此邊坡下方東北側的 Pallebage 村落(AGU Landslide Blog、NBRO)

圖 6. 崩塌冠部的照片，可明顯看到岩盤上覆蓋著鬆軟的土石
 (資料來源：Al Jazeera、Sri Lanka Red Cross)

該邊坡本身的地質環境條件也不佳，曾為古山崩發生位置，根據災前國家建築研究組織(National Building Research Organisation, NBRO)的地質學家現場調查顯示，此崩塌源頭十分陡峭，岩盤上覆蓋著過去舊崩塌所留下的厚崩積層，大大小小的岩塊散落其中，此區域的基岩屬於高度變質的片麻岩，有兩組明顯的垂直節理存在，調查評估此處具有極高的崩塌風險，此次的崩塌冠部即在 NBRO 所圈繪的高

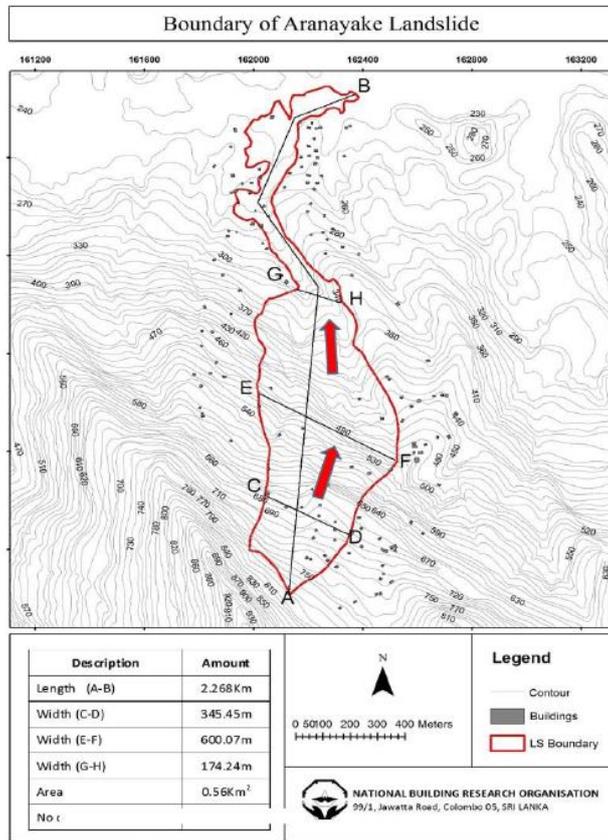
圖 7. Aranayake 山崩的幾何資訊
 (資料來源：NBRO)

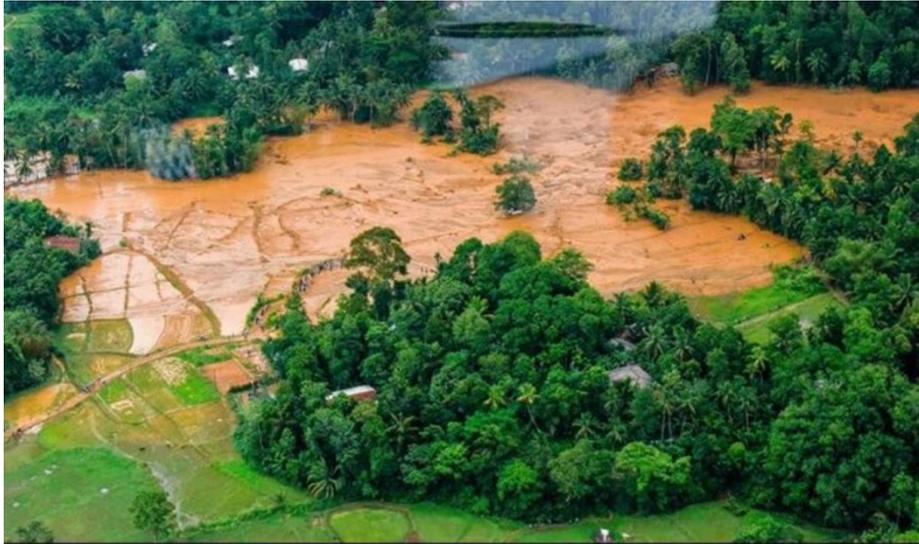
圖 8. 崩塌材料因大雨轉變成快速流動的土石流衝擊下方村莊

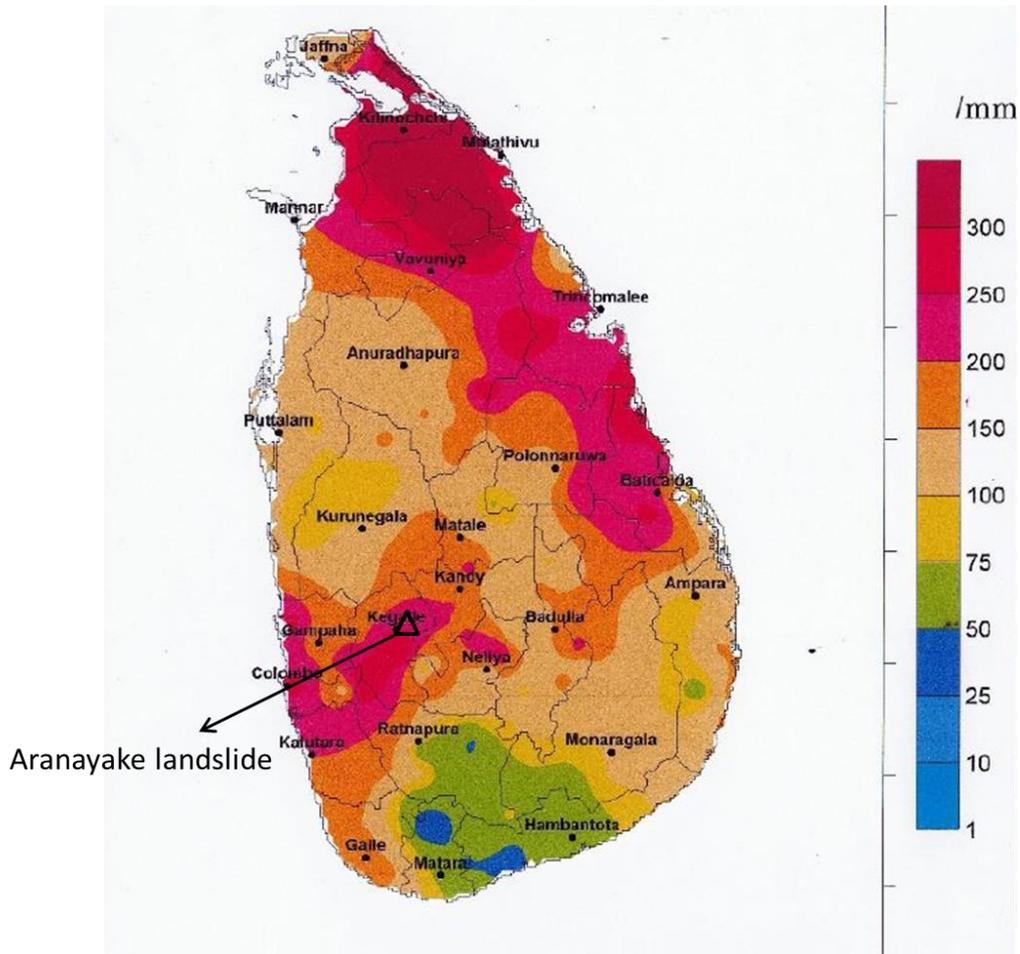
由熱帶風暴所帶來的大雨是觸發此山崩的主要原因，距離災點約 80 公里的首都可倫坡(Colombo)五月平均累積雨量為 392mm，而僅在四天內(5/14-5/17)自動雨量計測得的累積雨量高達 435mm，其中 14 日至 15 日兩天的累積雨量分布圖如圖 9 所示，山崩區域累積雨量約 250mm-300mm，快要達到當月的月平均累積雨量。

圖 9.5/14-5/15 斯里蘭卡累積雨量分布圖，三角形為此次嚴重山崩發生位置（資料來源：Department of Meteorology）

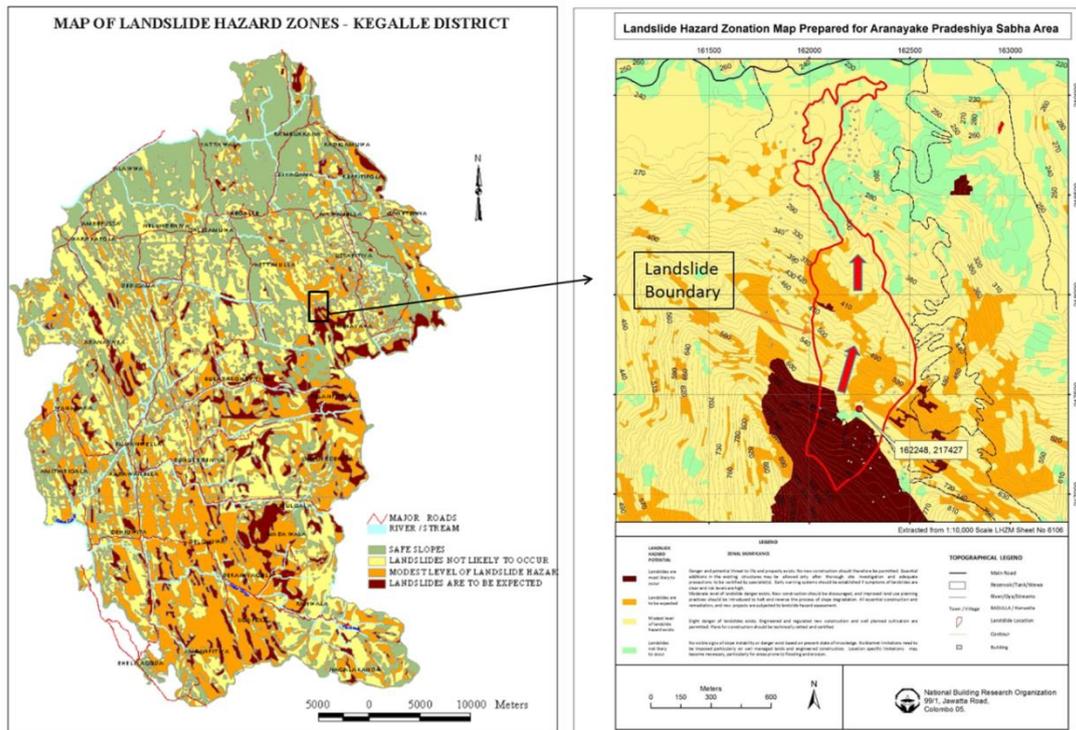
圖 10. Kegalle 地區山崩潛勢圖

山崩潛勢範圍內(圖 10)。

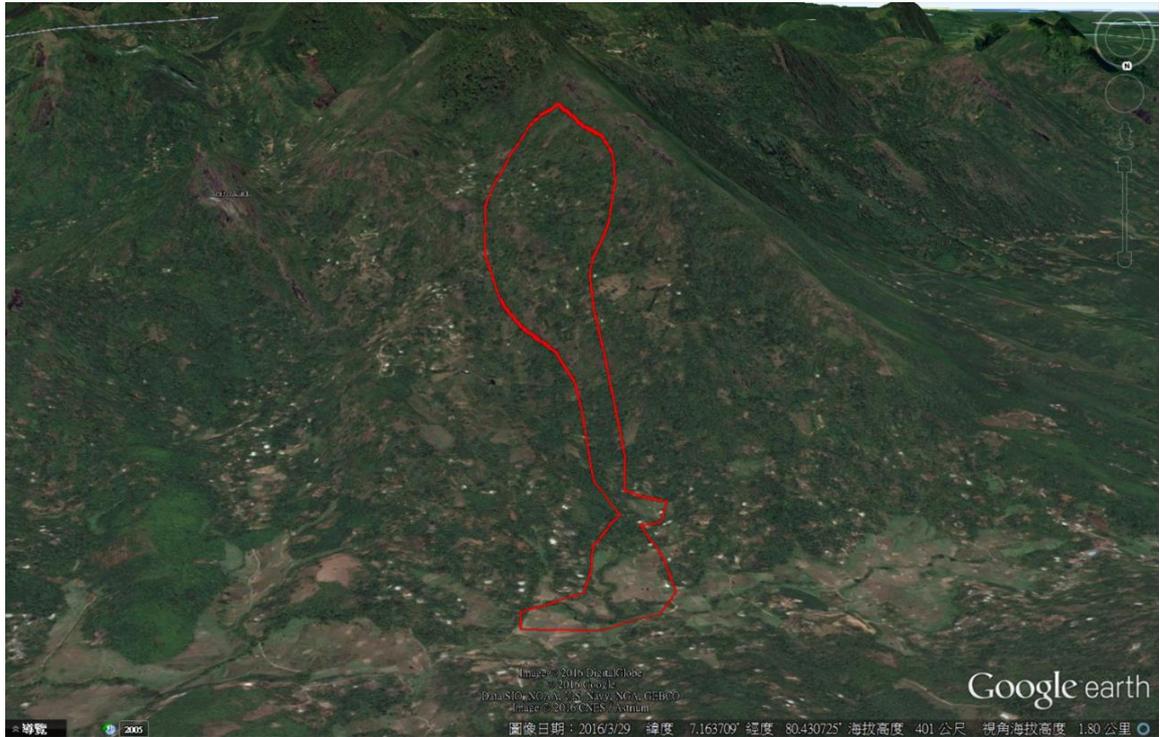
Kegalle 區域的地形屬於丘陵及山區，平坦的地方非常少，NBRO 已經在此區定義出 20 個高山崩潛勢的區域，初步估計至少有 610 戶家庭需要搬遷，如何找到安全適合的居住地是政府單位目前最頭痛的問題。在沒有相應的對策下，民眾在邊坡上違法開發與建築(圖 11)，開墾種植了許多淺根性的出口作物，尤其是茶葉，不但無法加強土壤的穩定度，更使得雨水容易滲入土中，因孔隙水壓的上升導致有效應力的降低，使土壤失去與岩盤間的抗剪能力而發生崩滑，多餘的水分還會滲入岩盤節理間，導致岩塊沿著節理面滑動或翻覆(The Sunday

圖 11. 從衛星影像可以看到此邊坡的人為開發情況，紅線為崩塌影響範圍。(NCDR 繪製，底圖 google earth)
