2017 年哥倫比亞莫科阿 (Mocoa) 山洪爆發事件

國家災害防救科技中心 坡地與洪旱組

摘要

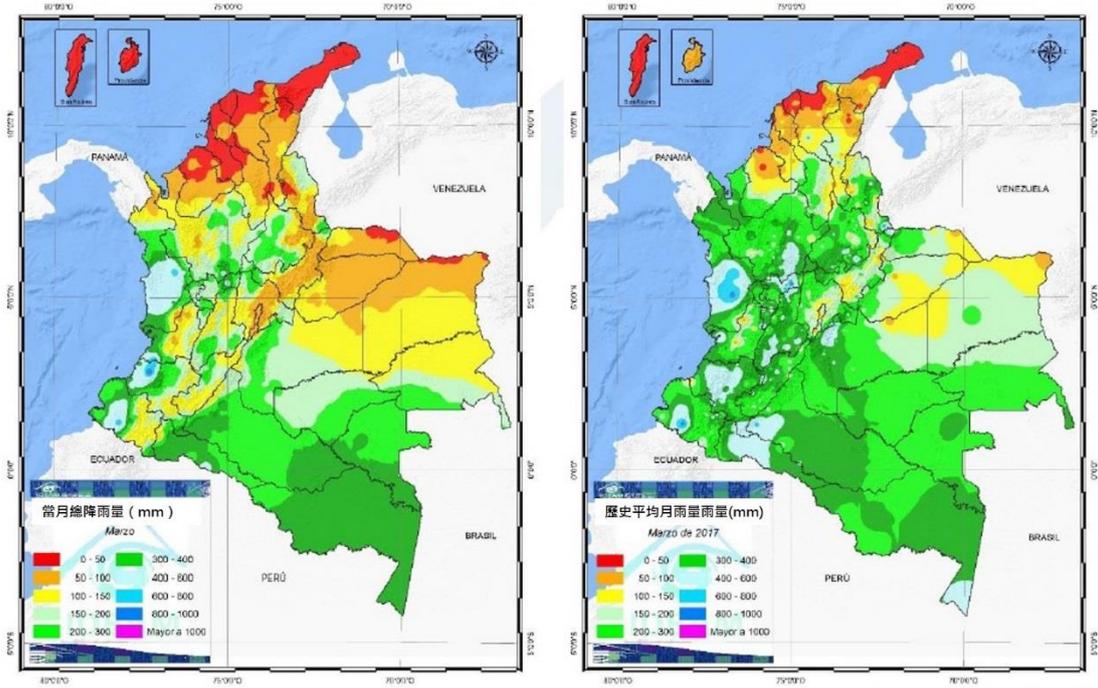
(a)當月總雨量

(b)歷史平均月總雨量

圖 1 哥倫比亞降雨分佈 (資料來源：IDEAM)

2017 年 3 月 31 日，來自大西洋的暖空氣夾帶旺盛水氣由東南方越過亞馬遜抵達安地斯山脈附近，受地形舉升效應影響，旺盛對流於迎風面逐漸發展，形成中尺度對流複合體(Mesoscale Convective Complex；簡稱 MCC)。此中尺度對流系統強度相當於強烈雷雨胞的等級。該對流系統於莫科阿(Mocoa)地區降下超過 130 毫米的雨量，相當於當地平均月雨量的三分之一（圖 1），其中有大約 100 毫米的雨量是在短短三小時內所降下。加上該對流系統的移速緩慢，使得此次災情影響加劇。從圖 2 的日累積雨量分布來看，31 日的最大累積雨量位於普圖馬約省(Putumayo)的莫科阿(Mocoa)地區，日累積雨量超過 80 毫米以上，其他地區則測得 20 毫米至 40 毫米左右的雨量。

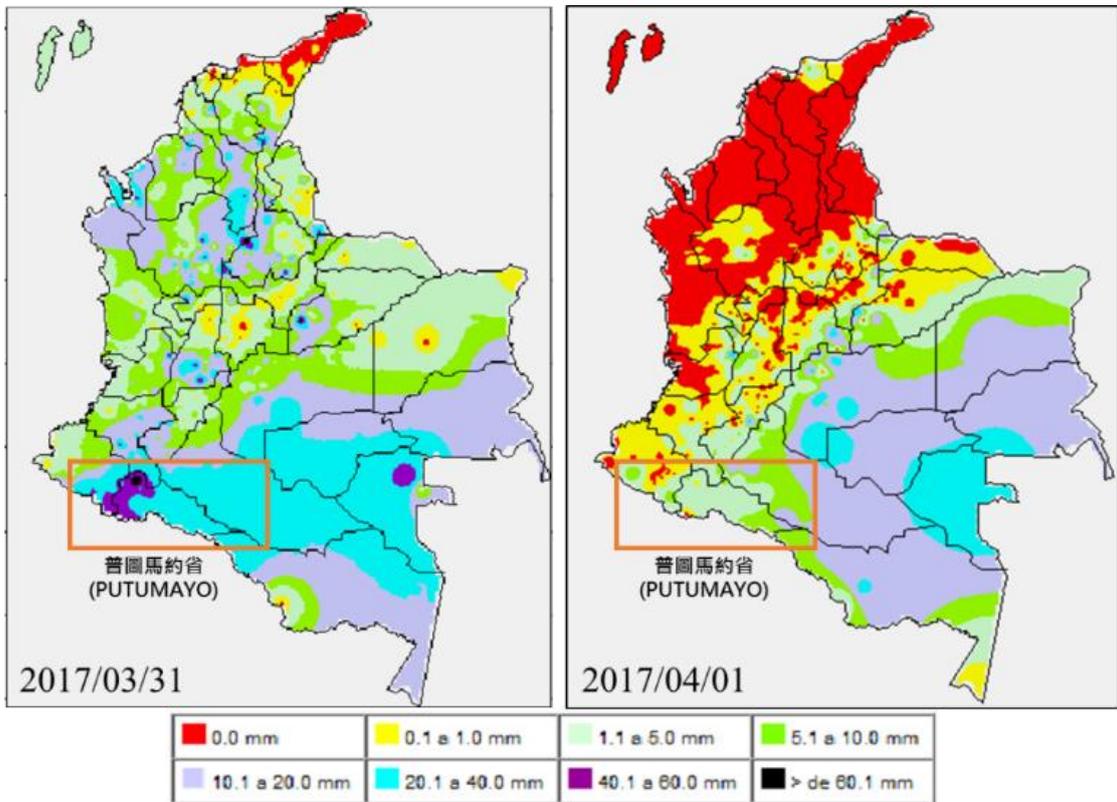
圖 2 哥倫比亞日累積雨量分佈，左圖為 3 月 31 日、右圖為 4 月 1 日 (資料來源：IDEAM)

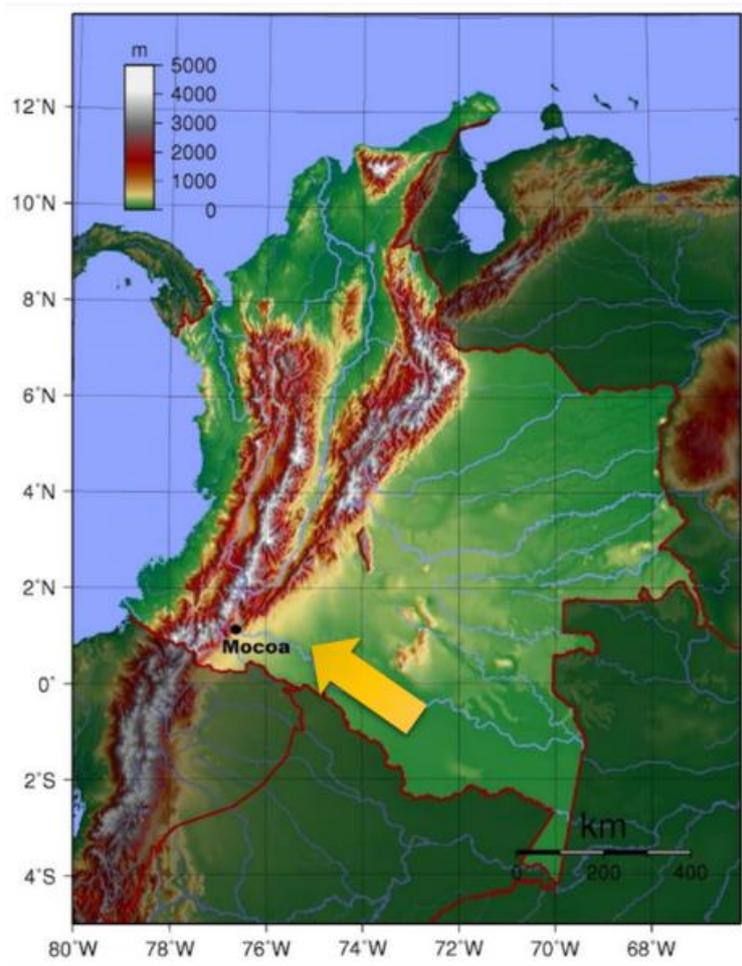
圖 3 哥倫比亞地形分布，本次災害發生於迎風面的莫科阿(Mocoa)地區
(資料來源：維基百科)

莫科阿(Mocoa)位處莫科阿(Mocoa)、穆拉托(Mulato)及桑戈耶克(Sangoyaco)三條主要河川交匯處，四周環繞著陡峭山坡，在此次事件中，因位處於對流旺盛的迎風面處(圖 3)，受到地形抬升效應影響，降下豪雨，除溪水暴漲溢流外，引發了RIO LA TARUCA 上游邊坡崩塌，大量土石伴隨著洪水，於當地時間 4 月 1 日清晨 3 時侵襲莫科阿市區(圖 4)。根據 United Nations Office for the Coordination of Humanitarian Affairs(簡稱 OCHA)於 4 月 3 日統計，該場土石流洪水事件共造成 314 人死亡、332 人輕重傷、失蹤 106 人，在莫科阿居住的 70,000 人中，大約 17,500 人受到洪水和土石流的影響，3,417 人疏散至臨時避難所，莫科阿 37 個社區中有 36 個受到影響。

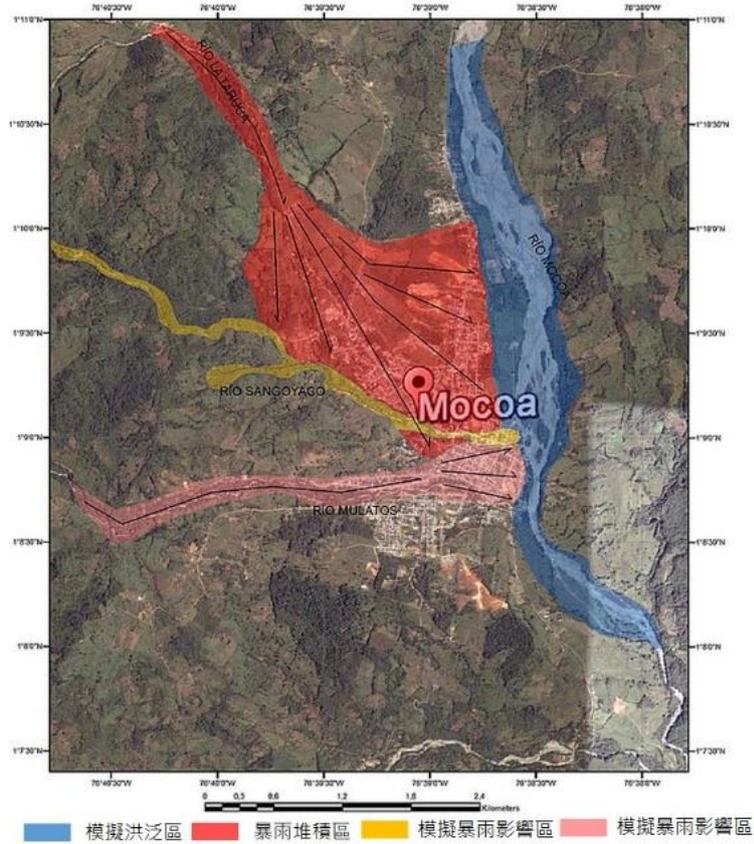
圖 4 地形示意圖（本圖修改自 Bogotá D. C., 07 de abril de 2017 — Agencia de Noticias UN）

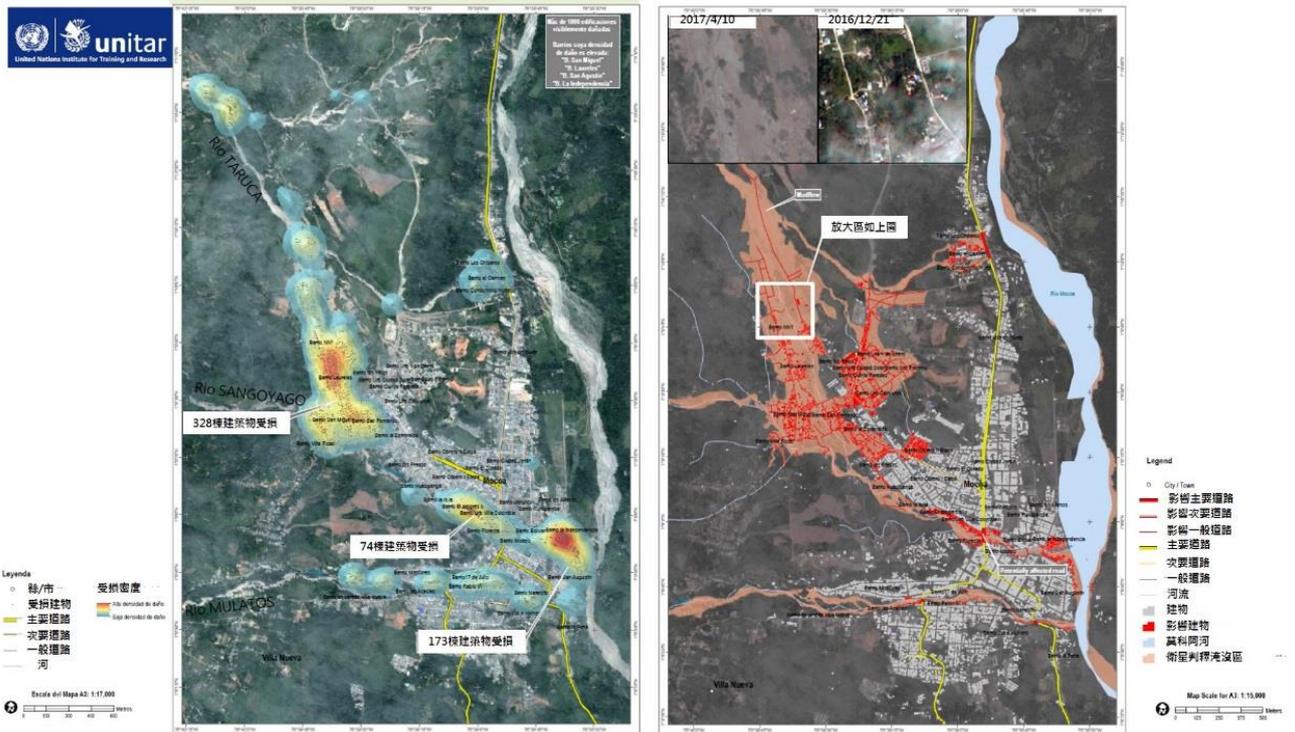
根據聯合國訓練研究所（United Nations Institute for Training and Research）進行災後影像判釋分析顯示，建築物遭受土石流破壞主要區域在 RIO TARUCA 下游，受損建物預估 328 棟（圖 5 左），整體洪泛淹沒區域如圖 5 右。

圖 5 建築物受損分佈 (圖左)，影像判釋受災區域 (圖右)

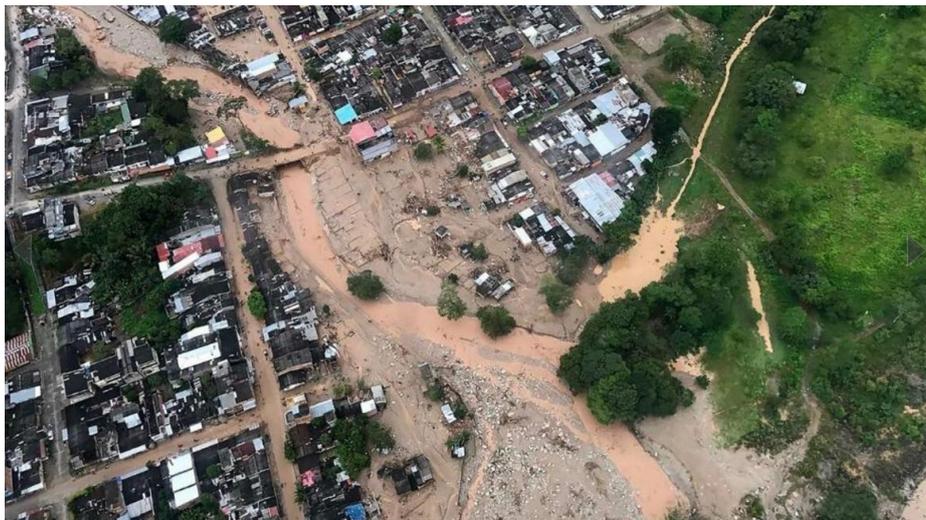
此外，在基礎設施上，除了電力，供水，汙水處理設施受到影響外，當地約 7 座橋樑等道路也遭土石流摧毀中斷，使得救援更加困難。根據哥倫比亞發布的土石流及洪水警戒，就有多達 500 個城市位於土石流及洪水潛勢區，其中有 182 個城市屬於紅色及橘色中高度警戒區、圖 6、圖 7 為莫科阿市區災情狀況，除泥流外，也能看到洪水所夾帶巨大的土石。這些地區的屋頂似乎主要由鐵製成。碎片與泥土融合，造成挖掘困難。

圖 6 莫科阿於 4 月 1 日河水暴漲情形(資料來源：哥倫比亞總統新聞辦公室)

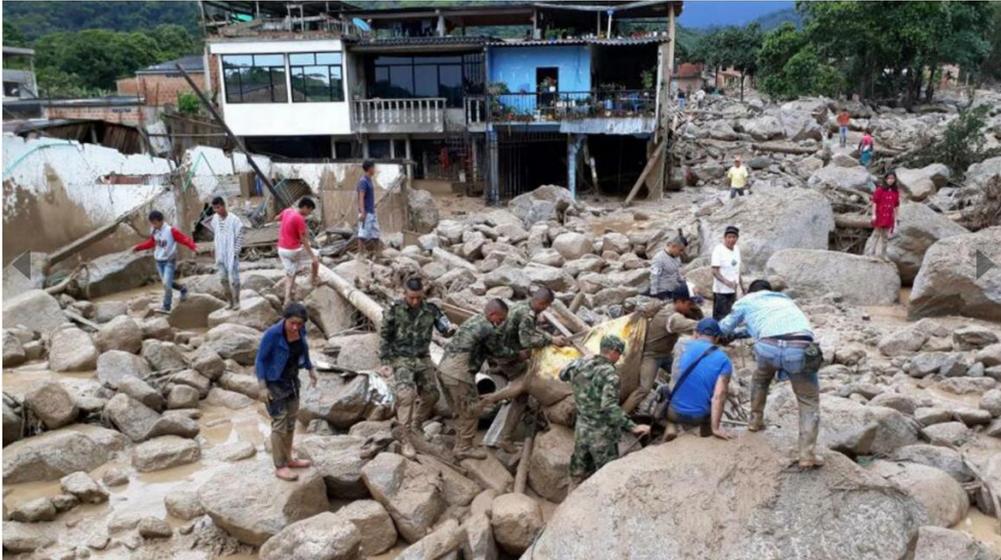
圖 7 莫科阿(Mocoa)當地災情照片(資料來源：Colombian Army)

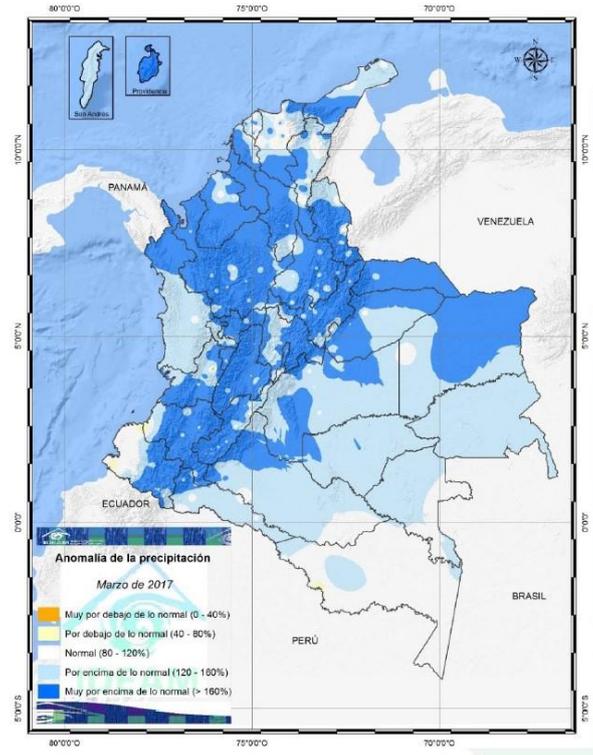
根據 IDEAM 分析結果，3 月份在莫科阿的降雨量比平常多了 50%（圖 9）。另外，NOAA 也根據海溫進行分析，利用 1981~2010 平均週期海溫，與 4 月份一週平均海平面溫度進行比較，發現高於平均 3-4 度，此溫度可能增加了蒸發散速度，致沿海鄰近國家降雨量增加（圖 10），如秘魯及加勒比海沿岸國家亦因水患造成傷亡。

圖 9 異常沉澱，歷史平均水平（1981-2010）。（正或高於正常：藍色，負的或低於在正常：黃色，正常狀態：白色）。（資料來源：IDEAM）

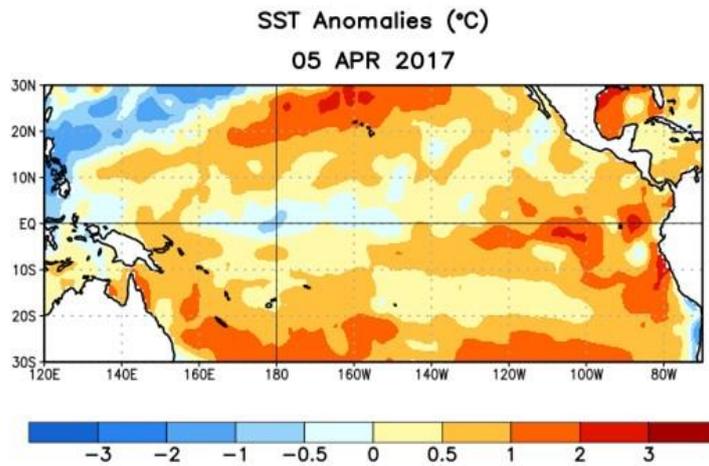
圖 10 1981 年~2010 年週期平均海溫與 4 月份週期平均海溫比較圖。（資料來源：NOAA）

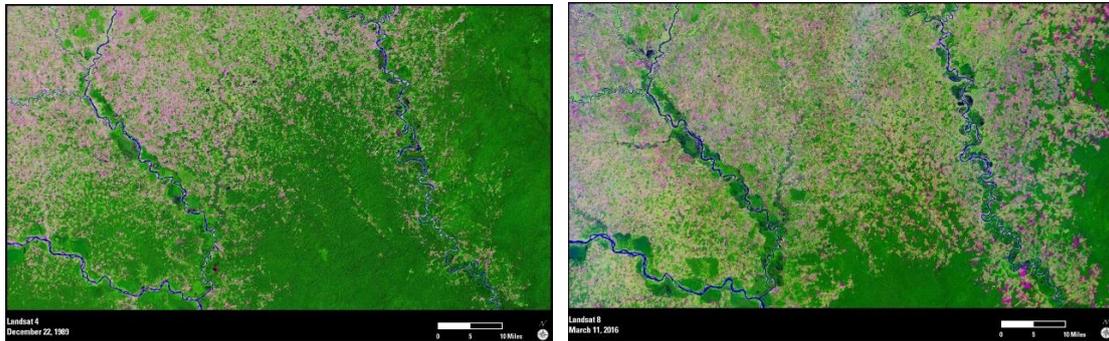
判釋，比較 1989 年的 Landsat 4 及 2011 年的 Landsat 8 的影像發現森林覆蓋也有明顯的減少（如圖 8 所示）。

圖 8 哥倫比亞 Landsat 森林覆蓋率比較（深綠色代表森林覆蓋。粉紅色，黃色和淺綠色表示減少的森林）。（資料來源：USGS / NASA Landsat 計劃）
