20170601 豪雨災害報告

¹ 國家災害防救科技中心坡地與洪旱組

摘要

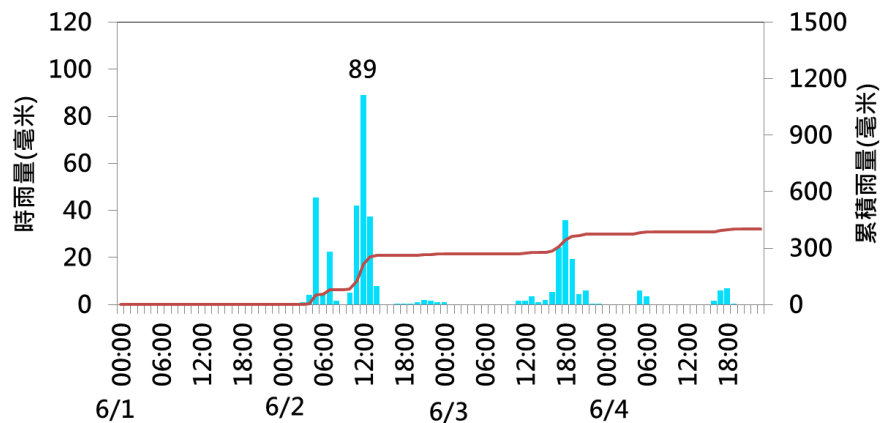
台北市 0601 豪雨事件災點通報逾 600 件，其中又以內湖區大湖山莊街與環山路一段之淹水災情最為嚴重，大湖雨量在 6 月 2 日中午紀錄到時雨量 89 毫米(圖 4)，瞬間的強降雨超過原排水設計標準(78.8 毫米)，上游山區逕流匯集加上排水不易，因此造成大湖山莊街與環山路一段淹水(圖 5)，大湖山莊街淹水深度約 0.3~0.5 公尺，大水淹沒地下室停車場。另外，圖 6 為台北市與新北市之主要淹水災點及最大時雨量分布圖(圖 6)，由圖中可以發現許多測站之最大時雨量皆超過 80 毫米，已超出台北市雨水下水道設計排水能力。

圖 4、台北市大湖站 (A1AG20) 降雨時序

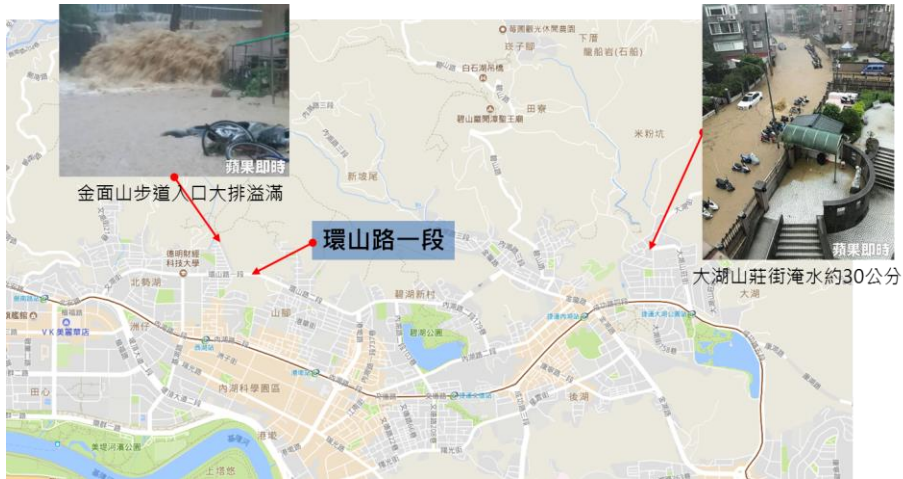
圖 5、台北市內湖區大湖山莊街與環山路一段 136 巷淹水情形 (照片來源：蘋果新聞) [1-2]

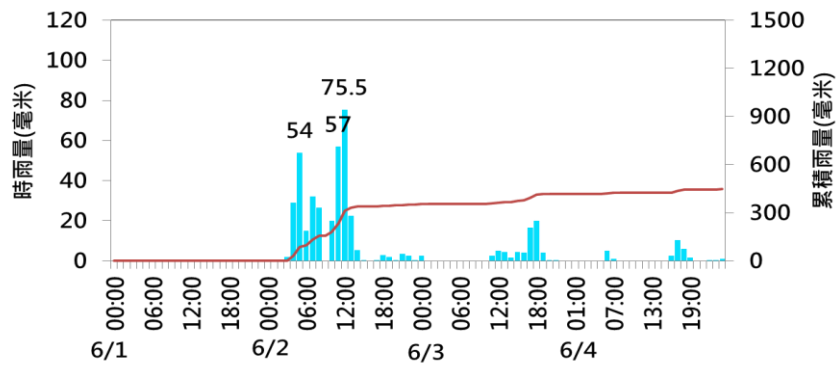
水深度約 1-2 公尺，淹水發生時間在 6 月 2 日上午 9:30 至 12 點間，基隆雨量站於上午 12 點測得時雨量 75.5 毫米（圖 7），其值超過此區的一級淹水警戒值（60 毫米）。強降雨造成都會區排水不易、大武崙溪水水位暴漲，左岸堤防較右岸低造成溢淹，加上來自情人湖的洪水交會於此，造成基金一路與沿路住宅淹水約 1-2 公尺深（圖 8），災後水利署已於此處加高堤防高度。

圖 7、基隆雨量站 (466940) 降雨時序

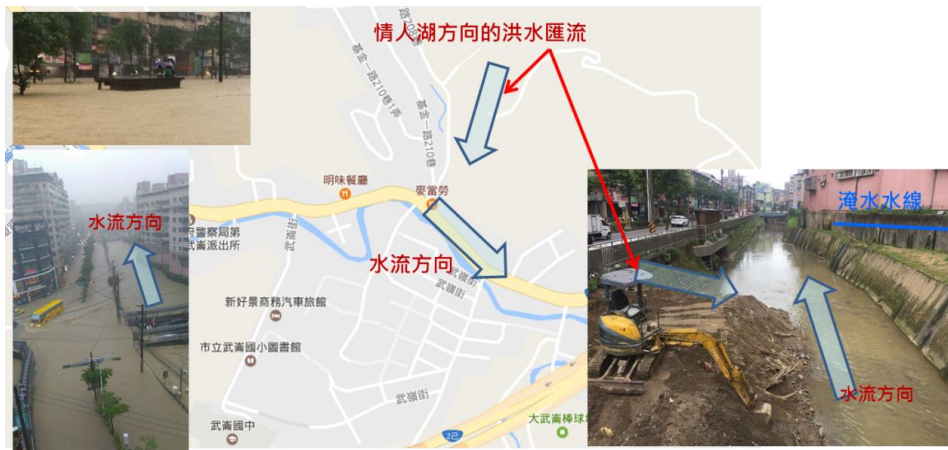
圖 8、基隆市基金一路淹水分析（左方照片來源：臉書，右方照片來源：災防科技中心）

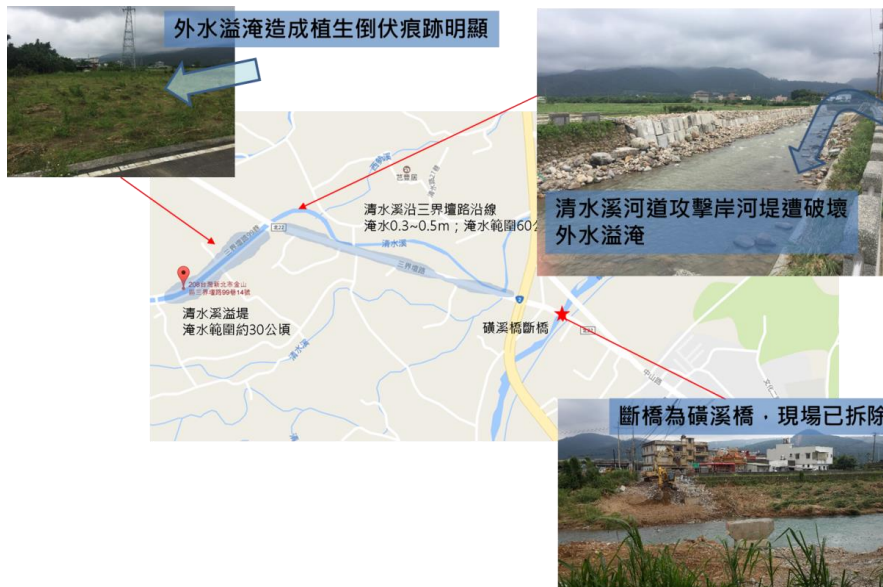
毫米及最大時雨量 78 毫米(圖 9),兩者皆超過金山區淹水警戒值(220 毫米及 70 毫米)。強降雨不僅造成內水排水不易,亦造成清水溪水位暴漲而沖毀堤防,大量洪水溢堤形成淹水(圖 10),河旁植生倒伏情況明顯,根據水利署估計三界壇路淹水範圍約 90 公頃,淹水深度約為 0.3-0.5 公尺。鄰近的磺溪橋亦因水位暴漲造成橋面塌陷,斷橋於災後已拆除。

圖 10、清水溪現勘與淹水分析 (照片來源：災防科技中心)

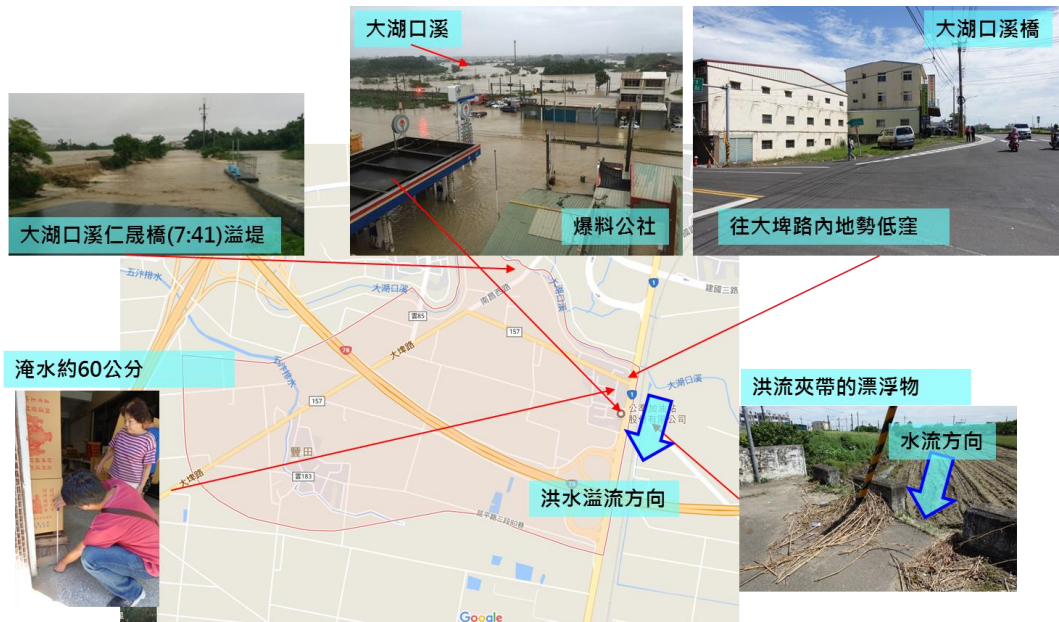
雲林縣內的淹水災點與降雨分布如圖 11 所示，由圖中可發現淹水災點集中在總降雨量達 500 毫米的區域內，圖 12 為大埤雨量站與大湖口溪橋水位之時序列，其最大時雨量達 108 毫米，遠超過 1 小時淹水警戒值（60 毫米），強降雨造成大湖口溪水水位暴漲，由大湖口溪的水位紀錄可發現於 6 月 3 日清晨 4 點~8 點間，水位已超過一級警戒水位，洪水溢流出大湖口溪堤防，加上持續性的降雨使得排水不易，造成大範圍的淹水災情，其中豐田村淹水情形最為嚴重（圖 13），主要淹水區域在大湖口溪左岸，位於大埤路與台 1 線交會處的公準加油站附近發生大面積淹水，淹水深度約 0.6 公尺，而位於南昌西路與大湖口溪上的仁晟橋亦發生溢堤，堤旁道路淹水約 1.2 公尺（圖 13）。

圖 13、大埤鄉豐田村淹水分析 (中上照片來源：ETNEWS 新聞雲摘自爆料公社[3]，其他照片來源：災防科技中心)

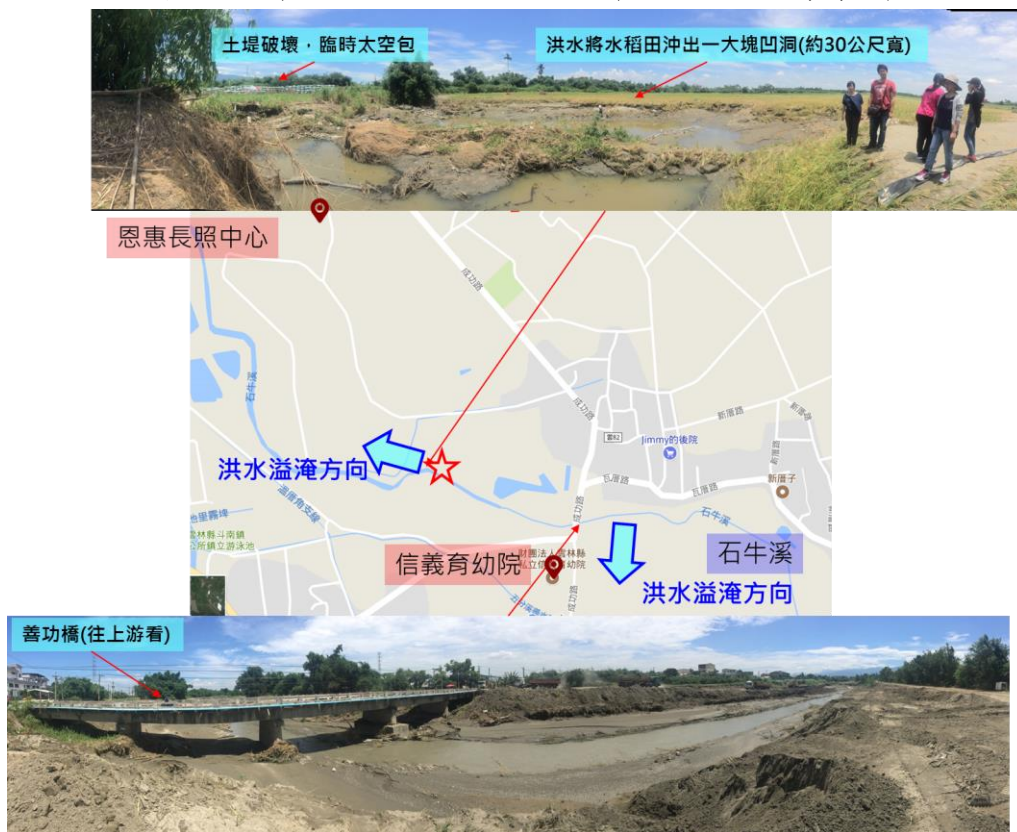
根據斗南雨量站資料顯示，最大 3 小時累積雨量達 163 毫米（圖 14），超出此區 3 小時淹水警戒值（120 毫米），且強降雨造成石牛溪水位暴漲，成功路善功橋旁發生溢堤，洪水湧入橋旁的信義育幼院，育幼院入口到前庭與員工停車場淹水，洪水沖毀善功橋下游 300 公尺處的土堤，造成土堤後方的水稻田遭土砂淹沒（圖 15），位於下游的恩惠長照中心因此淹水約 0.5 公尺，緊急疏散 58 名老人。現勘時發現石牛溪河道正在清除淤積之土砂，善功橋下游 300 公尺的破堤處則已堆置臨時堤防。所幸石牛溪與崙仔溪交會後的虎尾溪水位（雙東大橋水位站）並未超過二級警戒水位，淹水災情未擴及至虎尾溪沿岸，可能原因是石牛溪破堤後，部分洪水溢出河道，使得下游虎尾溪水位上升幅度減少。

圖 15、石牛溪現勘與淹水分析 (照片來源：災防科技中心)

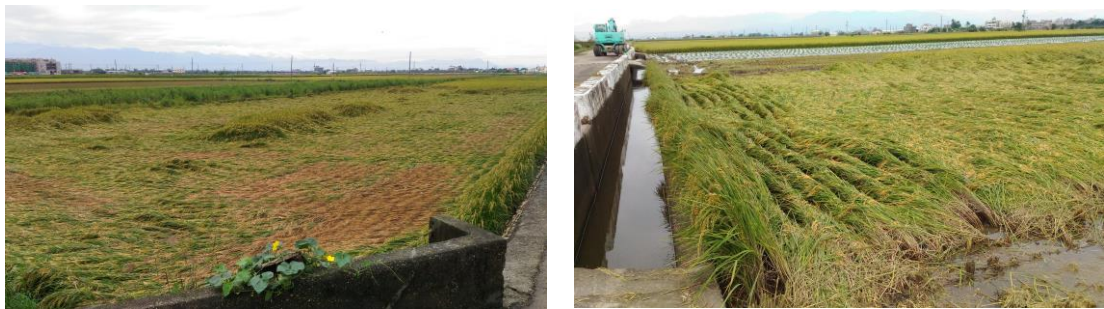
前述農林漁牧產業損失中，以農產損失最為嚴重（約 1 億 8,509 萬元），主要來自南投縣及雲林縣（圖 16b），全臺農作物受害面積共 6,130 公頃，依序為一期水稻 2,075 公頃、落花生 947 公頃、西瓜 486 公頃，圖 17 為雲林縣一期水稻倒伏情形。在民間設施損失部份，則以南投縣損失 2,861 萬元最為嚴重（圖 16c）。

圖 17、雲林縣一期水稻倒伏情形（照片來源：災防科技中心，徐永衡、黃亞雯攝）

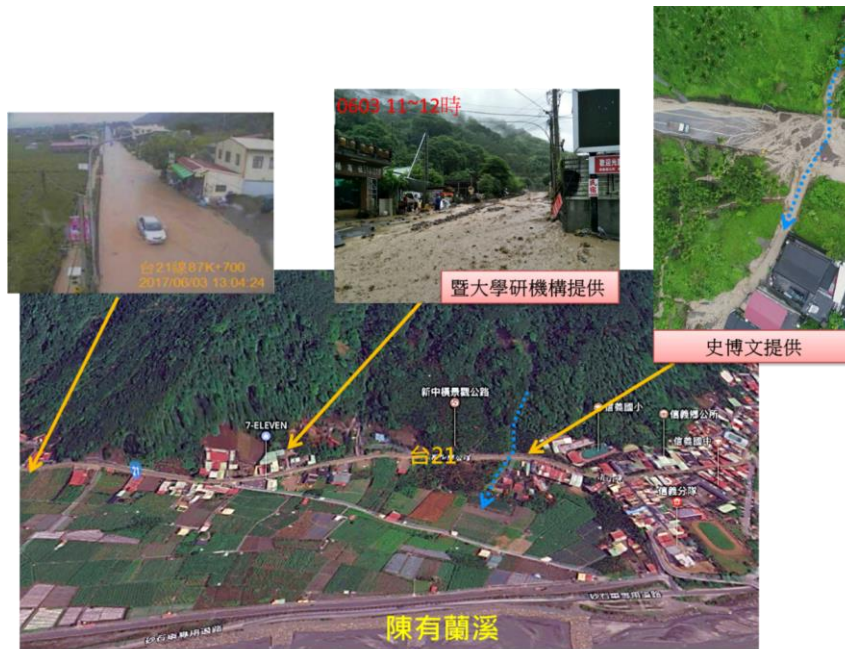
截至 6 月 6 日止，災防科技中心蒐整公路總局及水土保持局紀錄坡地災點共 71 點(圖 18)，道路災點分佈在台 2、台 7、台 8(中橫)、台 14 與台 21 線，道路邊坡崩塌，造成交通阻斷。其中，中南部山區大雨不斷，造成南投縣、高雄市山區多處坍方道路中斷，較嚴重災情包括：台 21 線 88K 中油加油站前，最大時雨量雖僅 43.5 毫米，但累積雨量高達 600 毫米(圖 19)，洪水夾帶大量泥沙，阻礙交通並造成路面淹水超過 50 公分(圖 20)；投 89 線力行產業道路 14k 處，路基流失交通中斷，導致翠巒、華崗部落居民無法進出；南投縣信義鄉神木村第 2 鄰多戶民宅，因地基不斷被洪水沖刷掏空沖毀；以及高雄市桃源區荖濃溪溪水暴漲，台 20 線南橫公路 92K 處，勤和里與桃源國中之間，道路出現崩塌的狀況，交通中斷，進出全面受阻(圖 21)。

圖 20、0601 南投信義鄉台 21 線 88K 災情照片
