三爺溪全線整治成果 (含鯽魚橋改建) 業務報告

112年4月25日

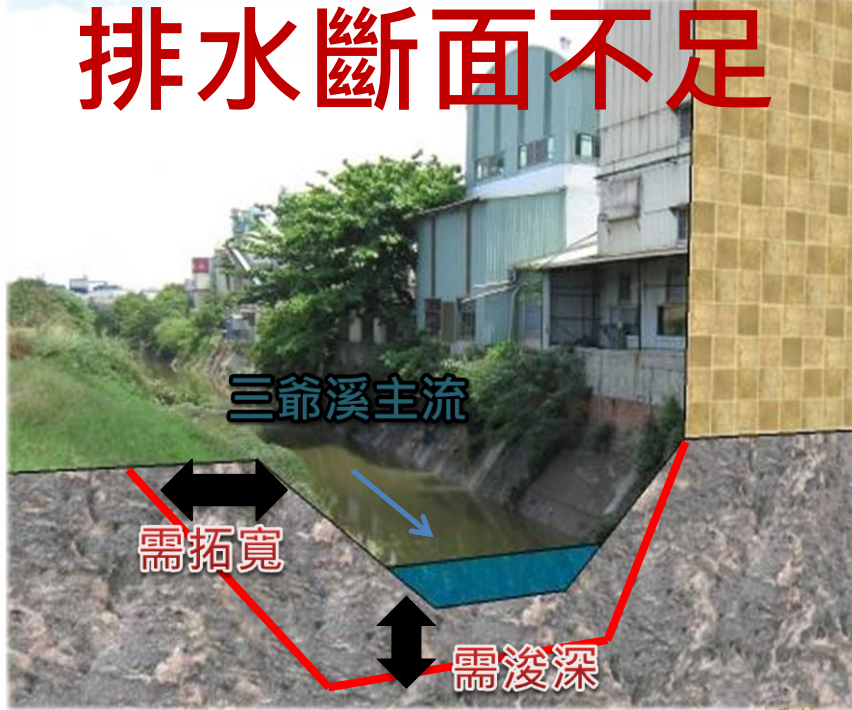
排水斷面不足

過去的三爺溪主流全段普遍寬/深度不足問題，尤以太乙及一甲工業區周遭河道最為嚴重，原河道排水斷面保護標準僅有2年。

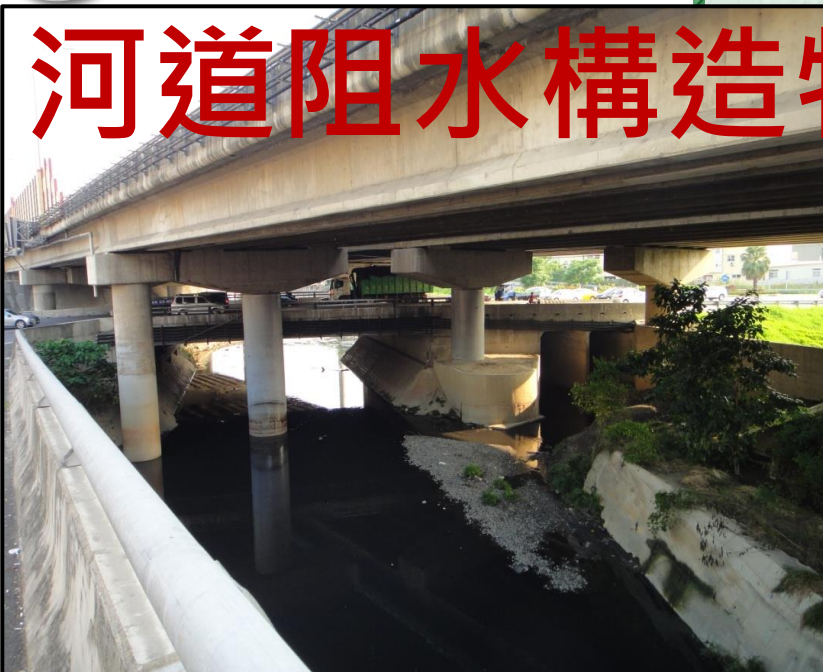
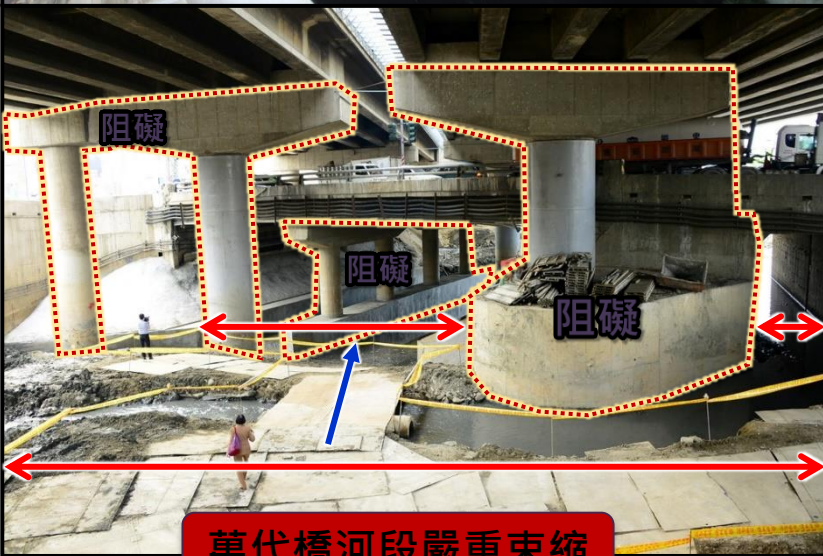
河道阻水構造物

上壅，加重仁德永康低窪地排水困難。萬代橋一帶渠道為最

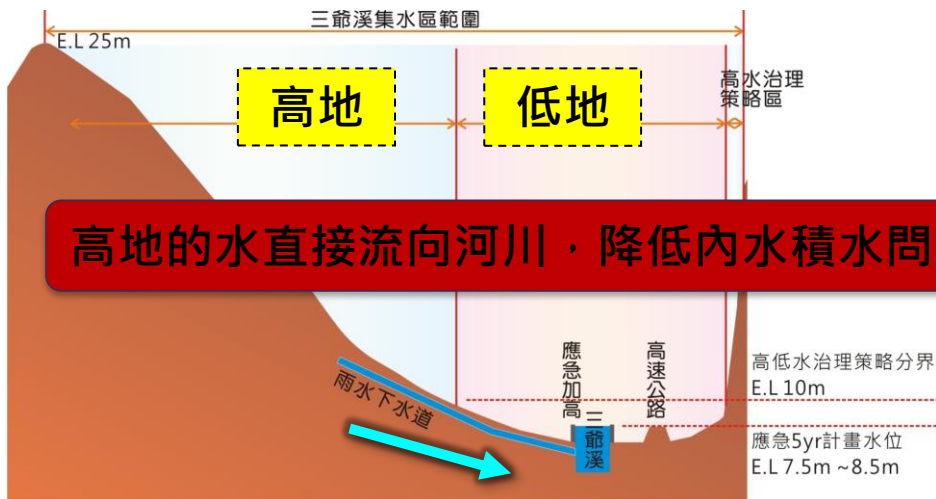
高地截流(壓力箱涵)

高地的水直接流向河川，降低內水積水問題

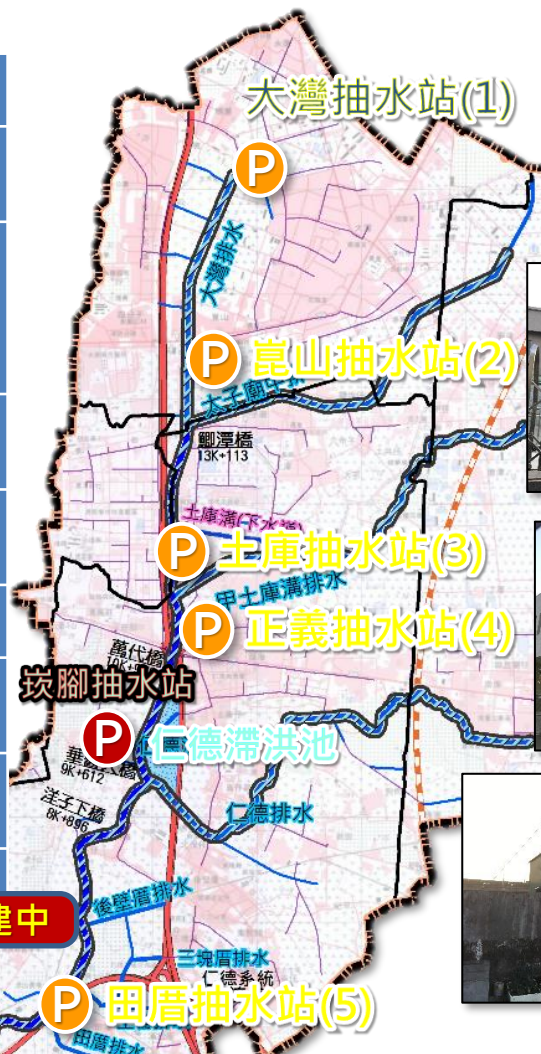
三爺溪流域抽水站分佈說明

目前現況抽水站總抽水量 **93.9+9(興建中)** cms

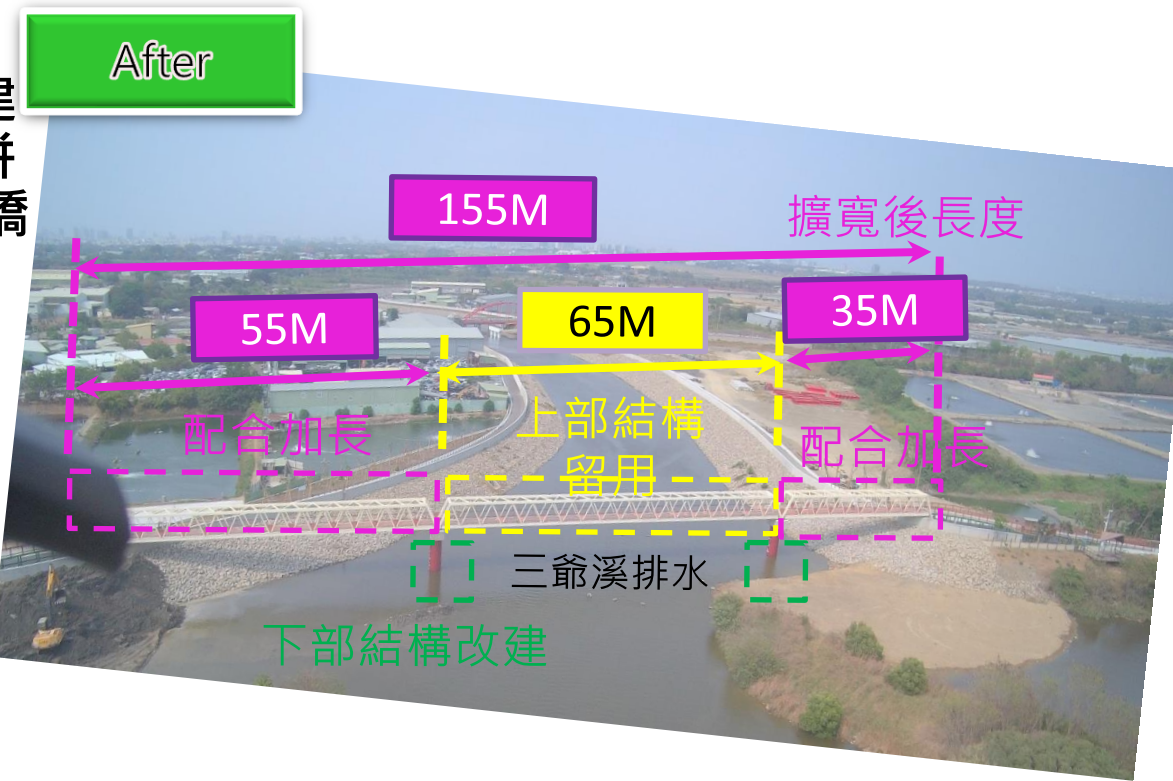
阻水橋樑改建

橋梁名稱	橋長(m)	梁底標高(m)	橋墩數
鯽魚橋	65	6.01	0
	155	6.46	2

■ 鯽魚橋原橋長65公尺，符合治理計畫。後配合中央於109年修正二仁溪治理計畫及三爺溪排水全線整治拓寬，而配合改建。

■ 保留既有橋體，於橋頭尾新建引橋各一跨鋼骨桁架橋，合併為三跨鋼骨桁架橋(55m+原橋65m+35m)，橋梁寬度為3.5m，長度為155m。

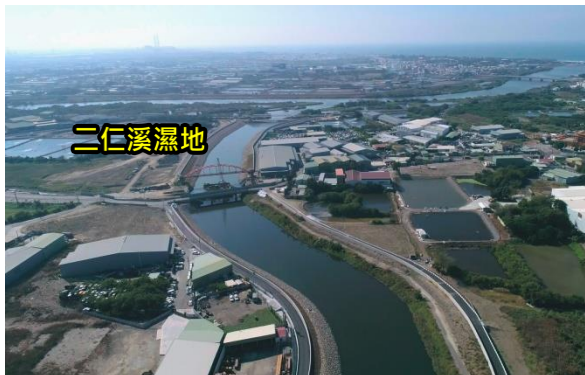
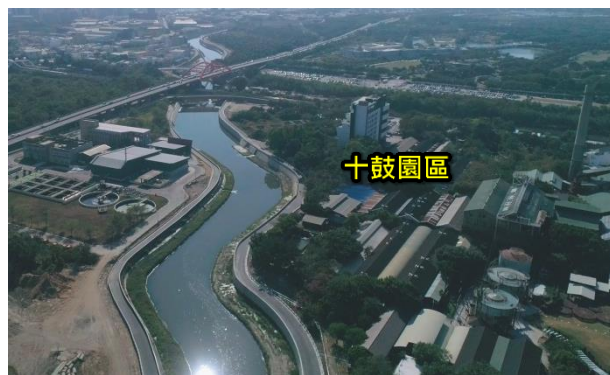
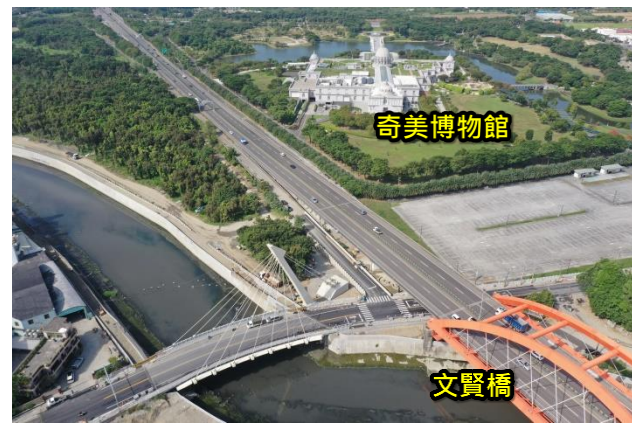
- 三爺溪主流整治完成以及堤後抽水點布設完整，淹水範圍及深度大幅減少，經110年7月31日豪雨事件驗證，淹水面積較過去大幅降低96%。
- 配合沿線7座抽水站(6座已完工，1座施工中)、18處移動式抽水機及34處沉水式抽水機，總計抽排能量140.6cms可減輕內水積淹情形。
- 三爺溪兩岸防汛道路串接仁德滯洪池、十鼓園區、奇美博物館及二仁溪河口濕地，提供民眾休憩空間。

豪雨事件	1小時雨量(毫米)	24小時雨量(毫米)	淹水面積(公頃)
110年0731豪雨	111.5	325	10
107年0823豪雨	65	506	260

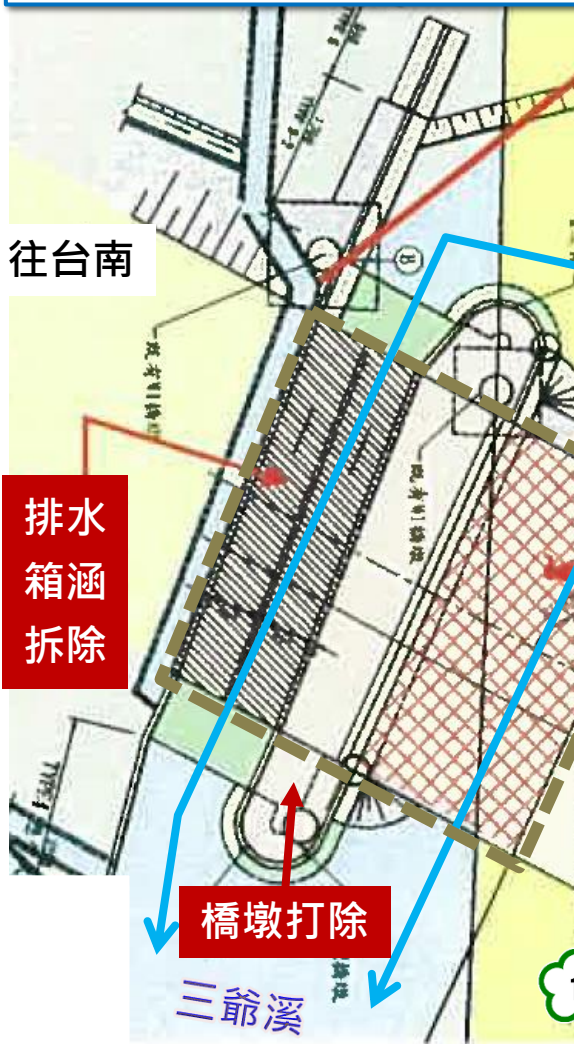
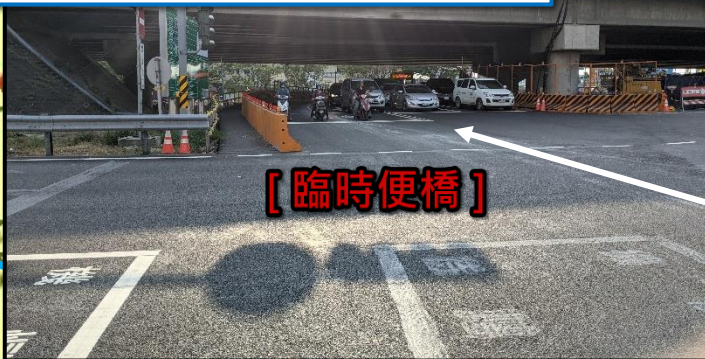
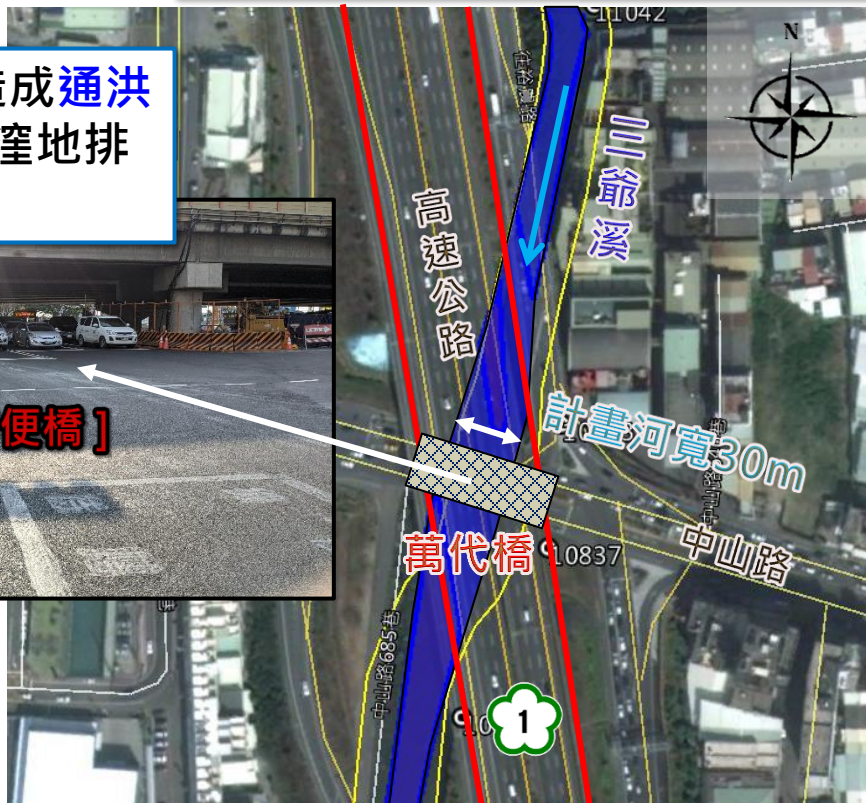
經費約4.5億元，萬代橋及高速公路的落墩造成**通水瓶頸**，瓶頸上游水位上壅，加重仁德永康低窪地排水困難。

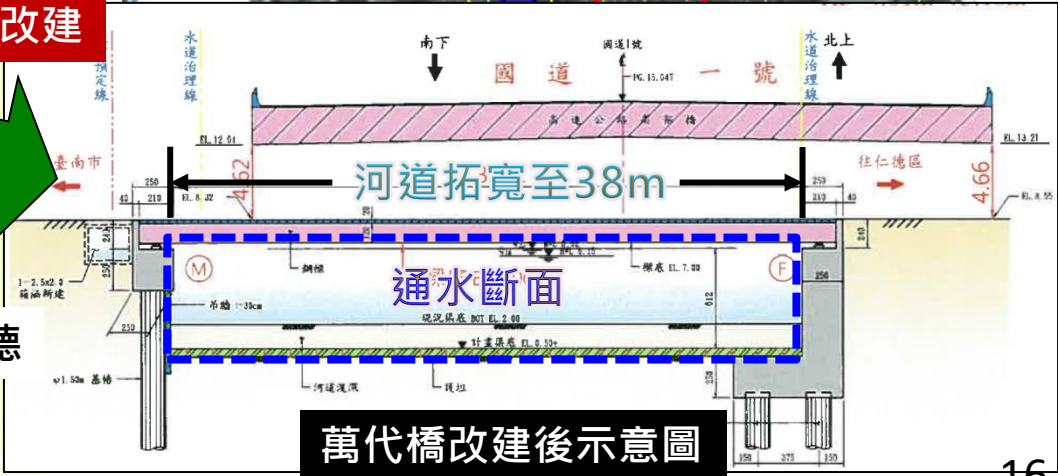
萬代橋改建後示意圖

萬代橋改建
