## 左鎮區南 168-2 澄山一號橋改建工程

### 生態施工前說明會會議紀錄

# 左鎮區南168-2澄山一號橋改建工程 生態檢核教育訓練

主辦機關：臺南市政府工務局  
設計廠商：松陽工程顧問有限公司  
監造廠商：松陽工程顧問有限公司

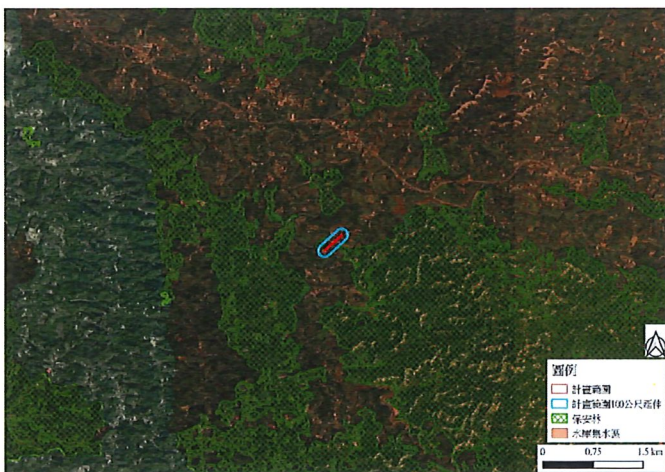
# 工程生態情報圖

- 本計畫範圍100公尺延伸未觸及任何法定生態保護區，為一般層級的區域，但整體位於水庫集水區內，並接觸部分保安林區域

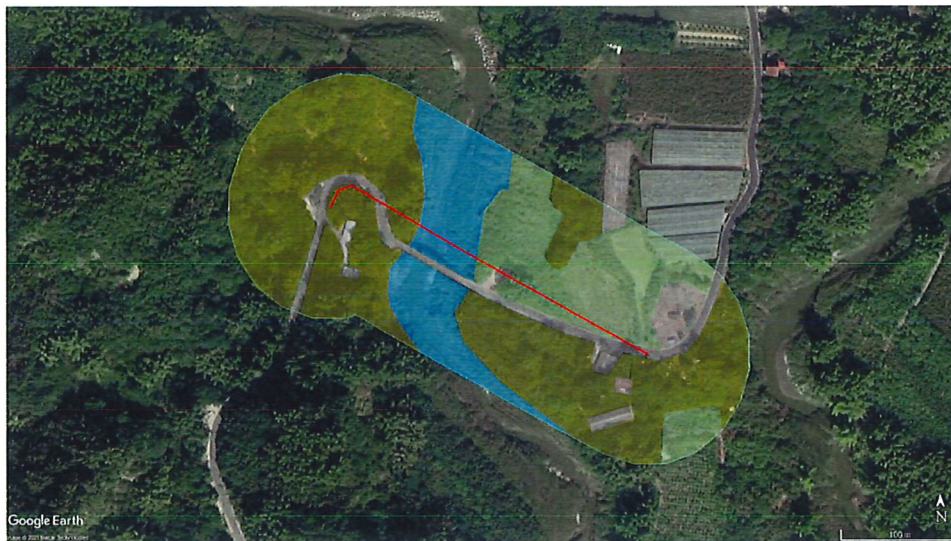
# 生態敏感區域圖

- 計畫周緣的生態敏感度介於中到低之間

0 100m 計畫範圍 計畫範圍外100公尺範圍  
 水域中敏感區 陸域中敏感區 陸域低敏感區  
 陸域人為干擾區
