臺南市政府工務局

南175線25K+410

維護管理階段生態檢核  
(核定版)

執行單位：國立嘉義大學生物資源學系

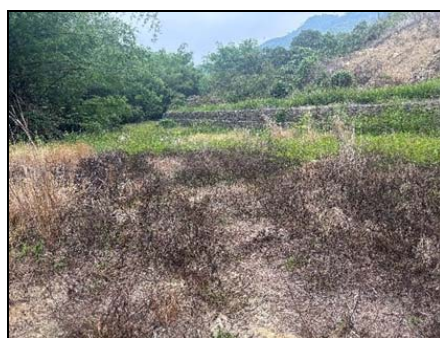
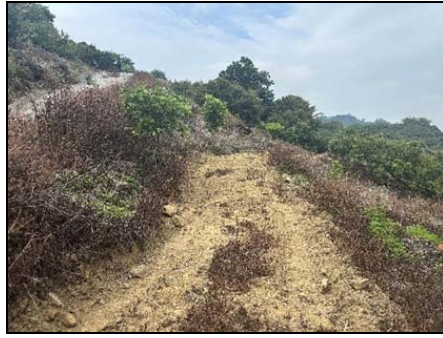
經初步現勘調查區域以果園、鄰近空地、較遠空地組成，考量地面草本組成容易受除草劑等化學藥劑影響，與施用區域距離越遠則受影響程度越低，區域間差異巨大，因此為完整評估調查區域中主要的草本植物組成，避開完全草本枯死之區域及裸露空地(圖 4及圖 5)，選擇有較多草本植物覆蓋之區域。樣區設立以單一方向排列五個相鄰的 1×1(m<sup>2</sup>)的小樣區(圖 7)，排列方向垂直等高線，記錄每格樣區內的草本植物物種與其覆蓋度。

圖 4、大面積枯草

圖 5、大面積枯草

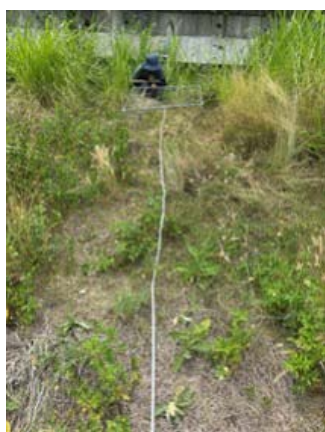
圖 33、G01樣區照

G01 樣區設立於錨定牆與水泥道路間的草坡地上，小樣區設立方向為東南至西北，整體環境開闊、光照強烈，鄰近錨定牆處因牆體自然滴水及牆體形成的陰影環境濕度較高、光照較弱，全區草本層高度在30 至 80 公分左右，目測鄰近環境以禾本科及菊科為主要物種。
