生活圈道路交通系統建設計畫-  
南 121 線溪埔中路拓寬暨新闢道路  
銜接烏橋中路工程

施工階段(施工前)生態檢核報告

主辦機關：臺南市政府工務局

114 年 06 月

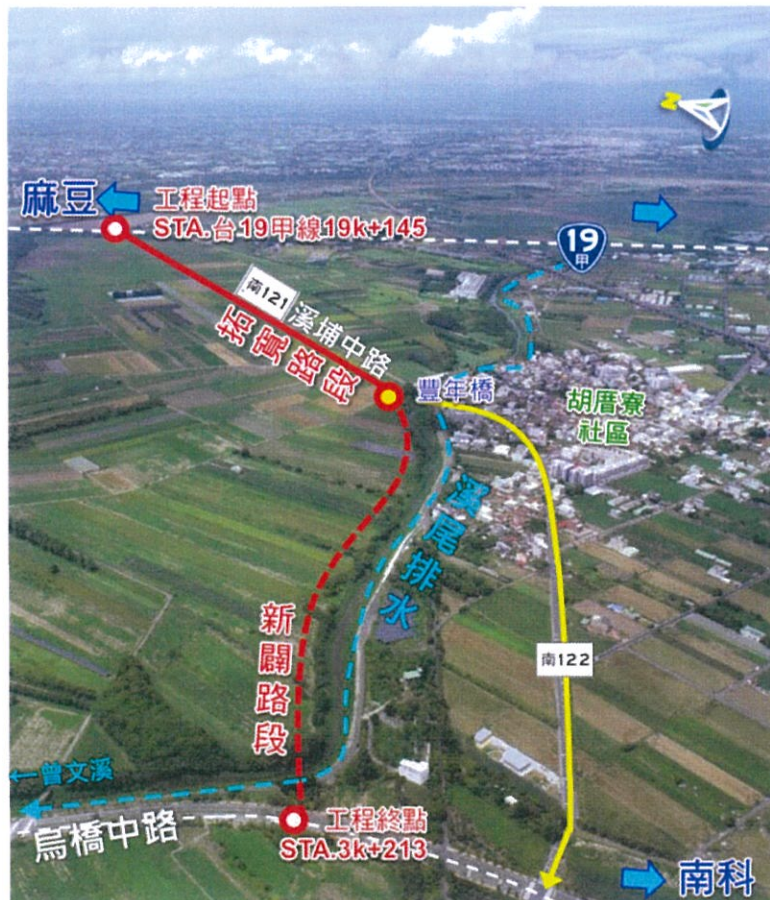
1 本案工程相對位置圖(圖片來源：本案施工建議方案計畫書)

本工程為舒緩台南科學園區上下班交通車潮，由於現有道路需經過胡厝里，而里內道路狹小，容易產生交通事故及雍塞，期望本工程完工後分流車潮，提升行車效率與安全性。本案計畫總長 3,213 公尺，道路寬度皆為 18 公尺，採 4 車道及人行道設計，部分路段將採懸臂式擋土牆高架化。工程可分為拓寬段及新闢段，拓寬段為既有南 121 線 0k+0 至 1k+900，接著新闢段沿溪尾排水右岸開闢至烏橋中路，新闢路段長約 1,200 公尺包含新建橋梁 1 座，相對位置如圖 1。

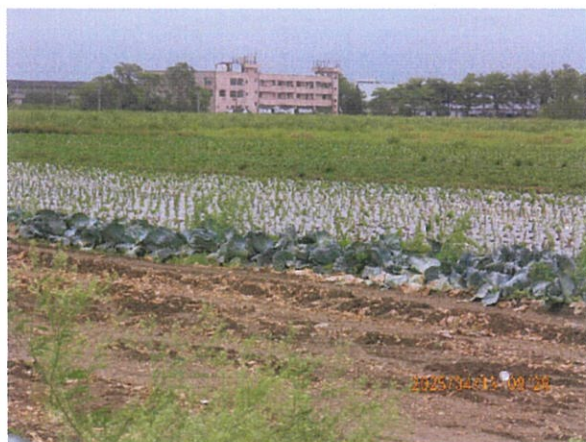
拓寬段兩側環境以農田為主，但作物種類多元而提供生物棲息覓食環境(圖 3)。施工範圍以既有道路為中心往兩側延伸，現況道路兩側為草地綠帶、排水溝、農田等開發區域。草地綠帶多為外來種皺葉菸草、銀膠菊生長，沿線綠帶上有四棵大喬木為芒果、構樹、破布子，皆位於工程無法迴避區域內而無法保留(圖 4)。現勘時發現黑翅鳶(珍貴稀有保育類)於田區上方定點振翅(圖 5)，環頸雉(珍貴稀有保育類)於玉米田內鳴唱，黃頭鷺、高蹺鴉於蓄水的農田內覓食(圖 6)。本工程將限制施工範圍，並避免夜間施工以減輕工程噪音干擾。也避免使用滅鼠藥、除草劑等環境用藥，透過食物鏈、生物放大效應，毒害非目標生物。

圖 3 拓寬段兩側農田作物多元

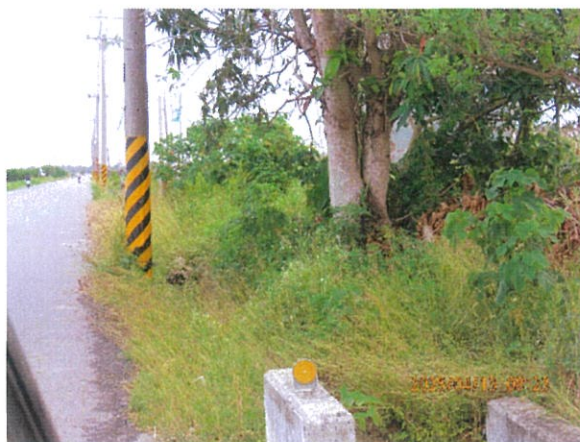
圖 4 道路旁需移除的芒果樹

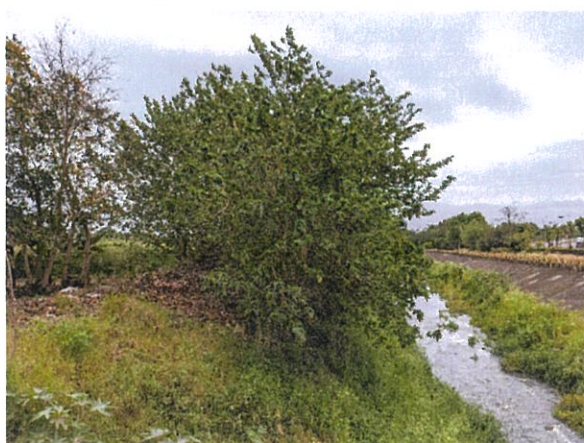
新闢段的北側為農田，南側為濱溪次生林，次生林與溪尾排水以自然土坡銜接，濱溪植被豐富(圖 7、圖 8)。北側旱作農田種植多種作物，現勘發現環頸雉(珍貴稀有保育類)於草叢內活動(圖 9)，翻耕裸露地吸引紅鳩、麻雀、小白鷺等物種覓食。南側次生林以原生的陽性樹種為主，以構樹和血桐最為優勢，部分個體樹高超過 5 米頗具有保全價值(圖 10)。常見的外來入侵種銀合歡未在此處建立族群，應盡量防止其入侵。團隊記錄到一株象牙樹，在台灣維管束植物紅皮書中為易危等級(VU)，樹高近 2 米，周圍沒有其他個體，推測是鳥類將種

圖 7 新闢段位於溪尾排水右岸，現況為土坡及次生林

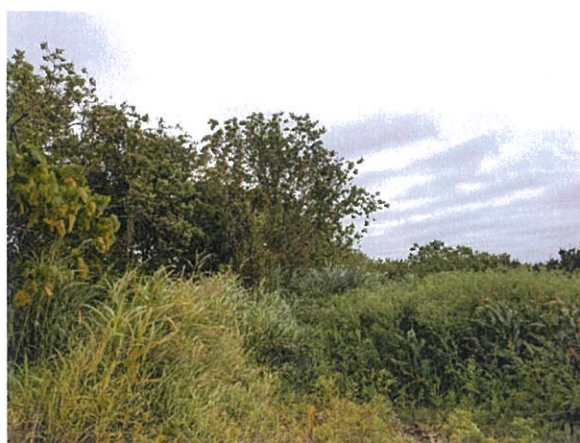
圖 8 新闢段農田銜接次生林

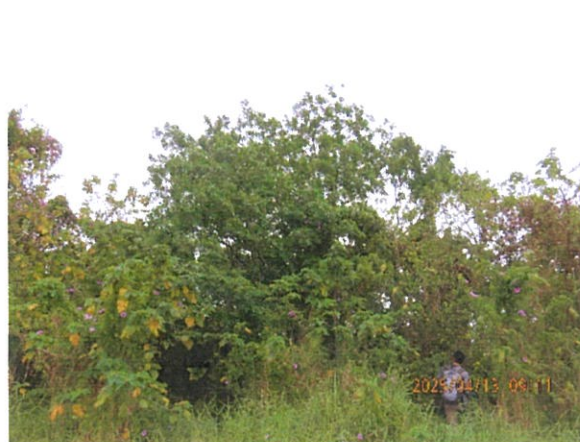
圖 10 次生林內有樹高 5 米苦楝

子帶到此處自生，應原地保全或移植(圖 10)。地被植物有槭葉牽牛、盆果藤、大花咸豐草、銀膠菊，其中以銀膠菊(外來種)在農田和次生林交界區域最為優勢。而本工程將盡量縮小施工範圍，最大面積保留既有喬灌木。工程將盡量減輕施工後的裸露地受外來種入侵佔據，現地外來種清除後將運離現地焚毀或掩埋至少 1.5 公尺深。

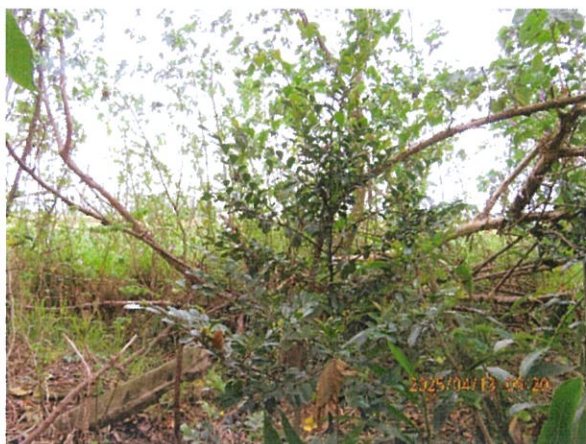
圖 11 次生林下發現象牙樹

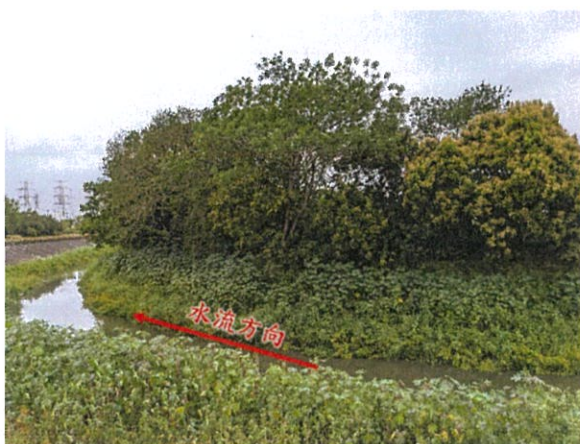
團隊觀察線尾排水的豐年橋至烏橋中路河段，左岸為水泥堤防，坡腳處積淤讓草本植物生長；而右岸為自然土坡，上方許多喬、灌木生長，整體濱溪植被良好(圖 12)。現勘時水質有異味且混濁無法觀察到溪流底質，流態以緩流為主，瀨區較少(圖 13)。現勘發現高蹺鴿、磯鶇於河道內活動(圖 14)。本工程將縮小對濱溪植被帶的影響，妥善處理工程廢水及地表逕流水。新闢段銜接烏橋中路將設置橋梁，機具臨水作業將避免機具直接入水，如機具需過水將搭設涵管便橋，避免溪水汙濁也維持水域廊道暢通。

圖 12 溪尾排水右岸(新闢段)的濱溪帶完整

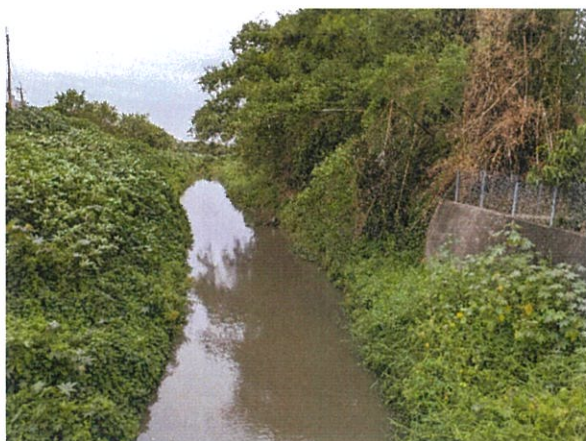
圖 13 溪尾排水多數為緩流且水質混濁有異味

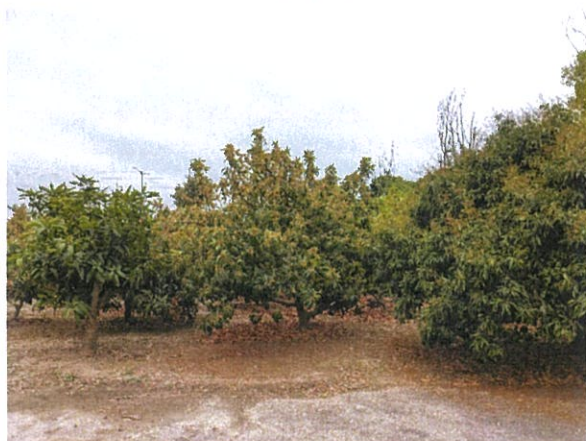
新闢段銜接烏橋中路區域為果園及小型公園，屬於人為區域。果園種植酪梨、龍眼、芒果、荔枝等果樹(圖 15)。而公園內則有 15 棵大葉欖仁、2 棵苦楝，樹高都超過 5 米移植較為困難(圖 16)。本工程將盡量保留既有喬木，位於施工動線上的喬木將移除。

圖 15 果園內種植芒果、龍眼、酪梨等果樹

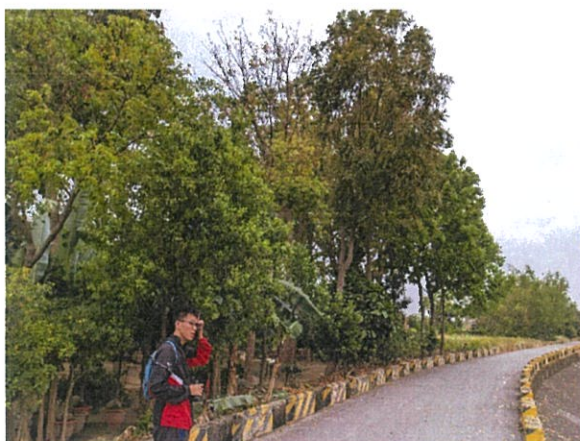
圖 16 公園內種植喬木部分大於 5 米

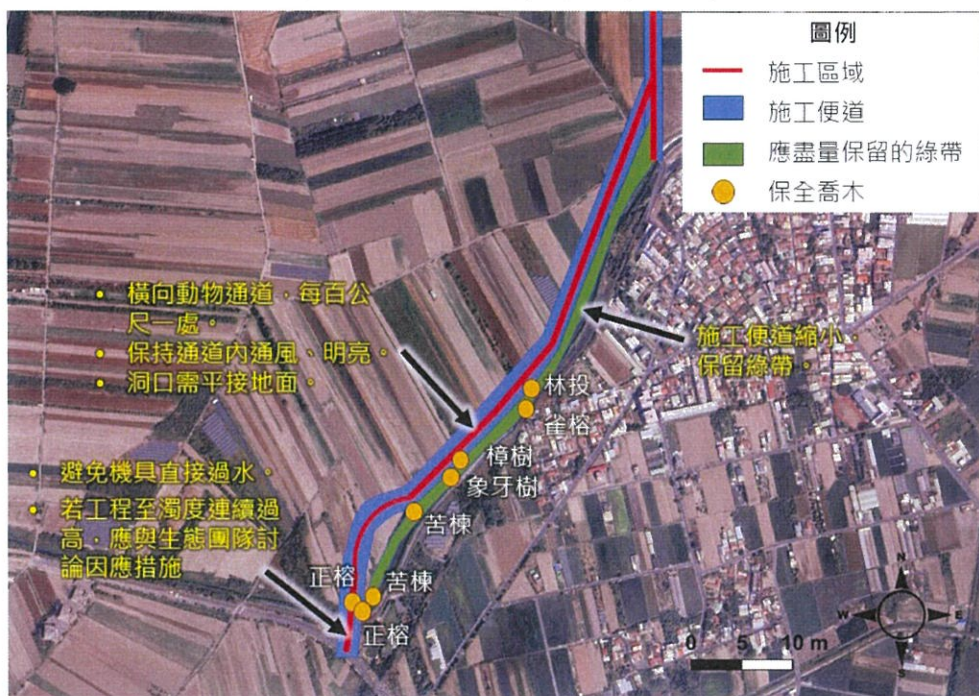
生態團隊檢視本案規劃設計階段生態檢核所建議生態保育措施項目，經現勘並與施工團隊討論實際做法，本案能夠執行大多數保育措施僅部分調整，並新增項目(表 2)。各項保育措施位置平面圖如圖 17、圖 18。

圖 18 新闢段生態保育措施平面圖
