公共工程生態檢核自評表

新化區公所周邊環境改善工程
 規劃設計階段工程生態背景資料表

新化區公所周邊環境改善工程

設計階段生態檢核作業

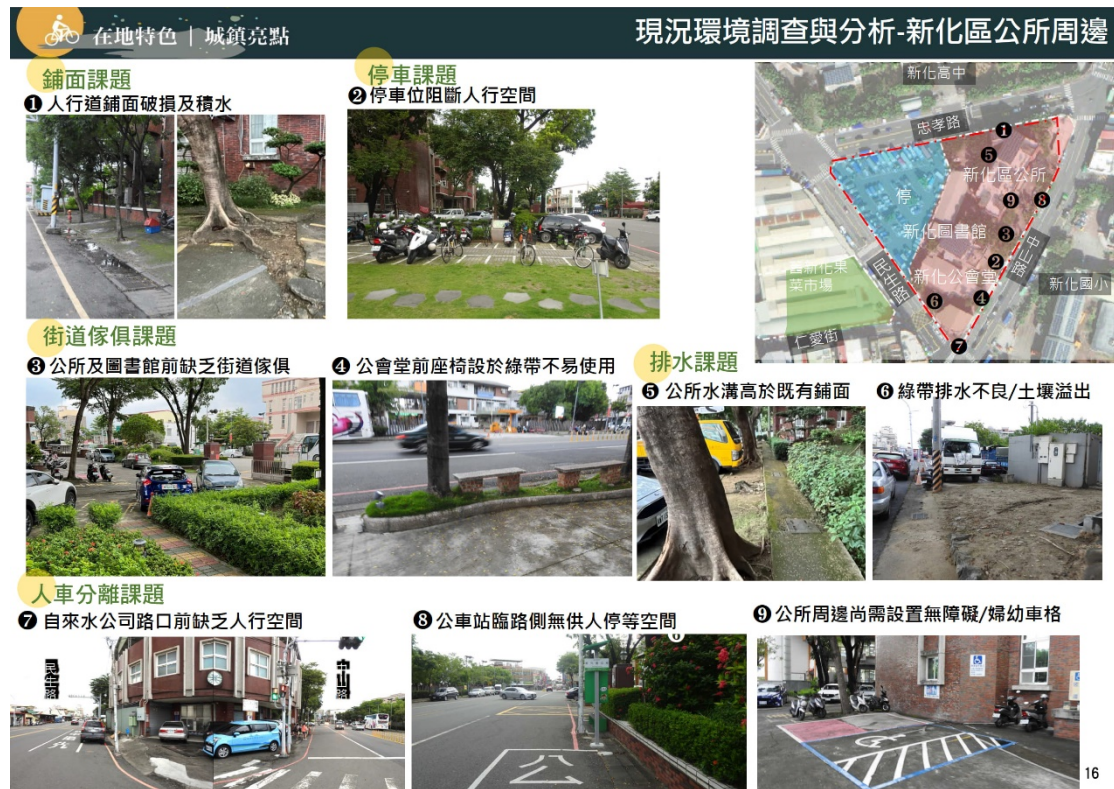
圖1 「新化區公所周邊環境改善工程」現況

本計畫範圍為新化區公所所在三角區域，因早期街道及停車空間規劃未盡完善，影響區公所周邊生活機能及行人用路安全，衍生問題如：人行道鋪面破損及積水、停車位阻斷人行空間、街道傢俱不足及效益減損、排水不良、臨路缺乏人行空間及無障礙停車格等，預計透過本案改善區公所周邊陳舊設施及合理安排空間利用，並營造綠帶增值其生態效益。

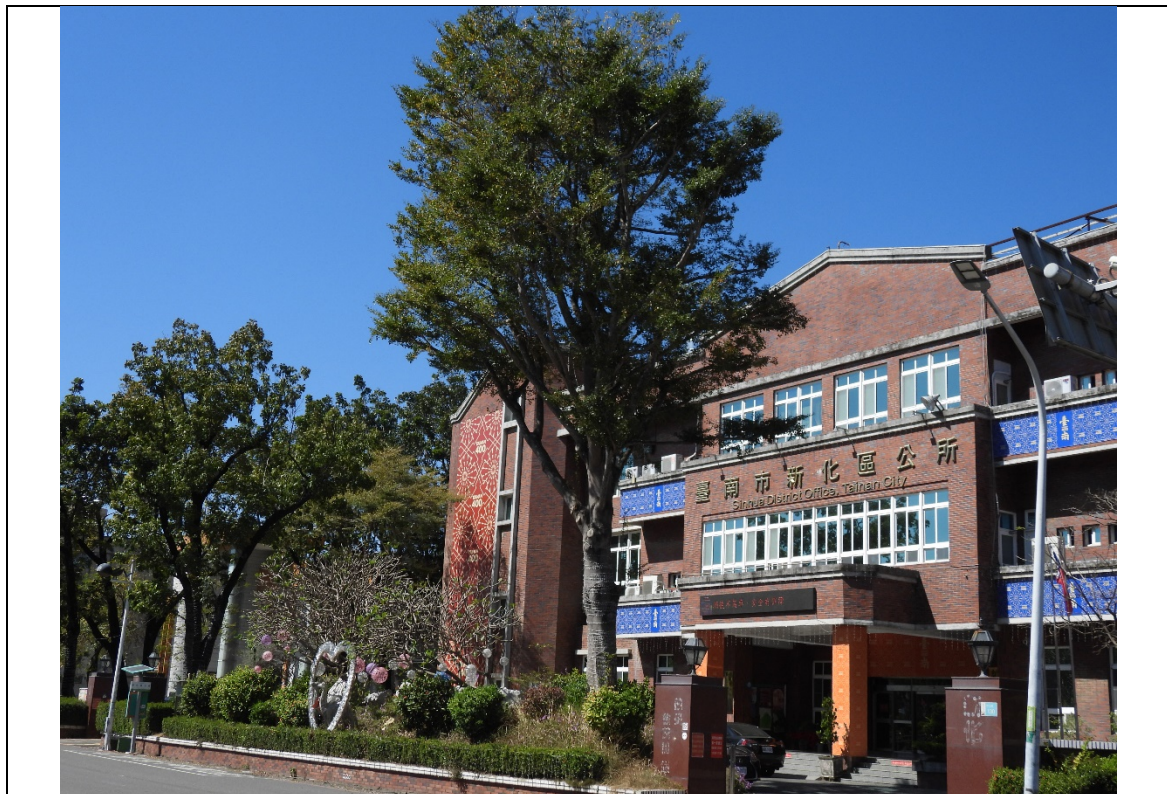
(1) 公所門面大樹移植事宜

區公所欲打開機關門面，且擔憂門面2棵大樹有倒塌疑慮，預計執行全樹冠移植至後方需植生處，但若移植大樹將造成公所門口日曬炎熱。

新化區公所門口現況_113/2/21 (觀察家生態顧問提供)

<p>意見摘要 (觀察家生態顧問公司-田志仁技術經理)</p> <ol style="list-style-type: none"> 1. 生態團隊評估 2 棵大樹屬外來種，無生態議題。然其樹形完整優美，是該區顯著地標，需注意民眾觀感，和在地情感羈絆。優先建議思考不移植大樹而能打開機關門面之設計，例如重新設計門口花台、拓寬左右出入口、部分停車空間移至後方停車場等。 2. 其次，如需移植 2 棵大樹，建議修枝斷根後再移植至後方停車場規劃之植栽空間。優點是可增加存活率，缺點是大樹移植存活率低，修剪後破壞樹形需長時間方能恢復。細節詳見「臺北市樹木移植作業規範」。建議委託專業園藝公司執行。 3. 大樹全數冠移植建議作為最後之選擇。其優點是可維持良好樹形，缺點是所需經費高，且移植難度高。需要動員多部吊車和拖板車，封路作業方可能完成，且移植存活率低。建議委託專業園藝公司執行。 4. 如決定投入經費移植，建議可串連旁邊的國小和高中，以活動方式強化形象和環教等，使附加效益最大化。 	<p>回覆內容摘要 (禾拓規劃設計顧問有限公司-林宏晉經理)</p> <ol style="list-style-type: none"> 1. 新化區公所前入口花台區(風水石周邊)小葉欖仁移除、大葉桃花心木移植。 2. 因花台區已經侷限樹根生長，樹根範圍估計不會像樹冠一樣大，微修枝斷根後再移植至後方停車場規劃之植栽空間，避免過多的根系搶走養分降低存活率。 3. 移植喬木建議可串連旁邊的國小和高中，以戶外教學方式和環教等，使附加效益最大化。
<p>新化區公所西側停車場</p>	
<p>意見摘要 (觀察家生態顧問公司-田志仁技術經理)</p> <ol style="list-style-type: none"> 1. 鳳凰木為引進種，無生態議題。目前鳳凰木和區公所仍相安無事，建議優先維持現狀。 2. 該區 4 棵鳳凰木樹齡年輕，枝葉翠綠健康，外觀沒有蛀蝕現象，生態團隊評估其未染病傾倒，且其壽限尚久。在提供足夠生長空間下，無傾倒疑慮，建議保留。 3. 贊同現場區公所同仁和承辦公司討論的看法，該區未來不停汽車，改為機車停車格。鄰近鳳凰木的停車格部分打掉上方混凝土，擴大樹穴以樹木生長以避免浮根發生。 	<p>回覆內容摘要 (禾拓規劃設計顧問有限公司-林宏晉經理)</p> <ol style="list-style-type: none"> 1. 鳳凰木大樹提供西曬的遮蔭，一旦移除/移植半個公所會很熱，且樹齡年輕，枝葉翠綠健康，外觀沒有蛀蝕現象，故保留。 2. 4 棵鳳凰木移除左側最小的 1 棵，以擴大樹穴同時提供其他鳳凰木生長空間。 3. 周邊土壤恐已壓實難透水透氣，後續挖鬆下方連續綠帶土壤，促進樹根向西側伸展。 4. 既有排水溝保留不打除，作為阻擋鳳凰木樹根竄入公所基礎的擋牆和保護屏障。另既有水溝開蓋後再行確認是否新設排水溝。

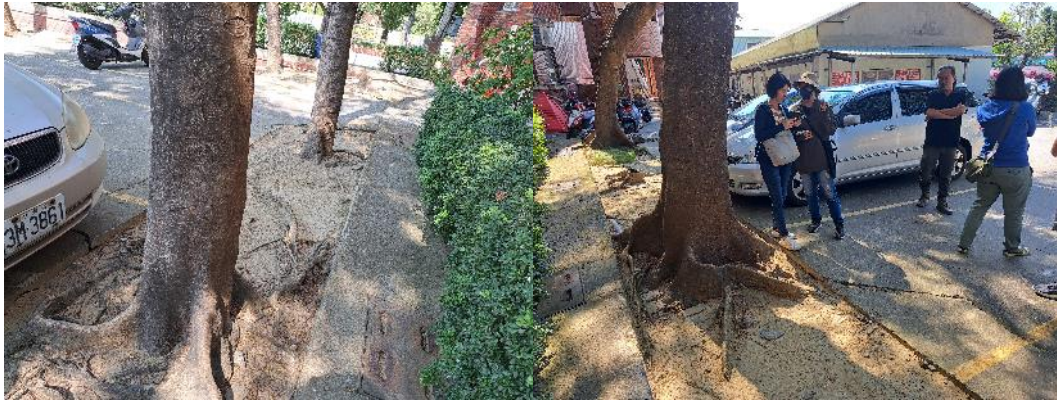
(2) 公所西側鳳凰木留存兩難

區公所擔心早期種植的鳳凰木已到達壽限或可能因染病傾

倒，造成安全方面疑慮，而浮根已破壞部分停車場鋪面及排水溝結構，但若移除則無法提供西曬遮蔭，導致公所辦公場域炎熱。

新化區公所西側停車場鳳凰木浮根現況_112/11/10 (觀察家生態顧問提供)

<ul style="list-style-type: none"> ● 承上，建議既有排水溝保留不打除，作為阻擋鳳凰木樹根竄入公所基礎的擋牆和保護屏障。如果既有排水溝失去功能，則另作新排水溝，繞樹冠外緣由機車停車場下方經過，以滿足排水需求。 ● 鳳凰木周邊土壤恐已壓實，難透水透氣，建議完工後挖鬆樹冠投影下方的土壤，促進樹根向西側伸展。 <p>新化區公所東北角停車場</p> <ul style="list-style-type: none"> ● 樹木移植存活不易，建議委由專業園藝公司協助。 ● 停車場建議部分鋪面(如停車格)使用透水或可植草的磚材設計。 <p>東北側人行道</p> <ul style="list-style-type: none"> ● 贊同原設計條狀樹穴方案。 ● 有鑑於東北角缺乏人行道，行人將與車爭道，因此建議取消路側機車格，將條狀樹穴移至外側，內側樹木移除規劃人行步道。 <p>其他</p> <ul style="list-style-type: none"> ● 樹木的保留和移除，建議做清楚標示避免誤傷，施工前如需協助確認請通知生態團隊。建議做清楚移除或保護的標示避免誤傷。 ● 決定保留的樹木，應做好樹幹保護工作(圖 7.3)，如纏繞保護墊料，並於完工後拆除。 ● 保留的樹木，檢查並移除其中綁繩、鐵絲或束縛。 ● 移除的樹木，可做為鄰近「新化體育公園周邊環境改善工程」之木材、木樁、鋪地的木屑資材，或切段堆置為昆蟲旅館。 ● 移除樹木後，建議擇工區適合處或綠帶區，補植相同數量的原生適生樹種。
--	--

【減輕】公所西側(後方)3棵較大鳳凰木，擴大樹穴。

【減輕】公所西側(後方)3棵較大鳳凰木，挖鬆下方連續綠帶土壤。

【減輕】公所西側(後方)3棵較大鳳凰木旁，既有排水溝保留不打除。

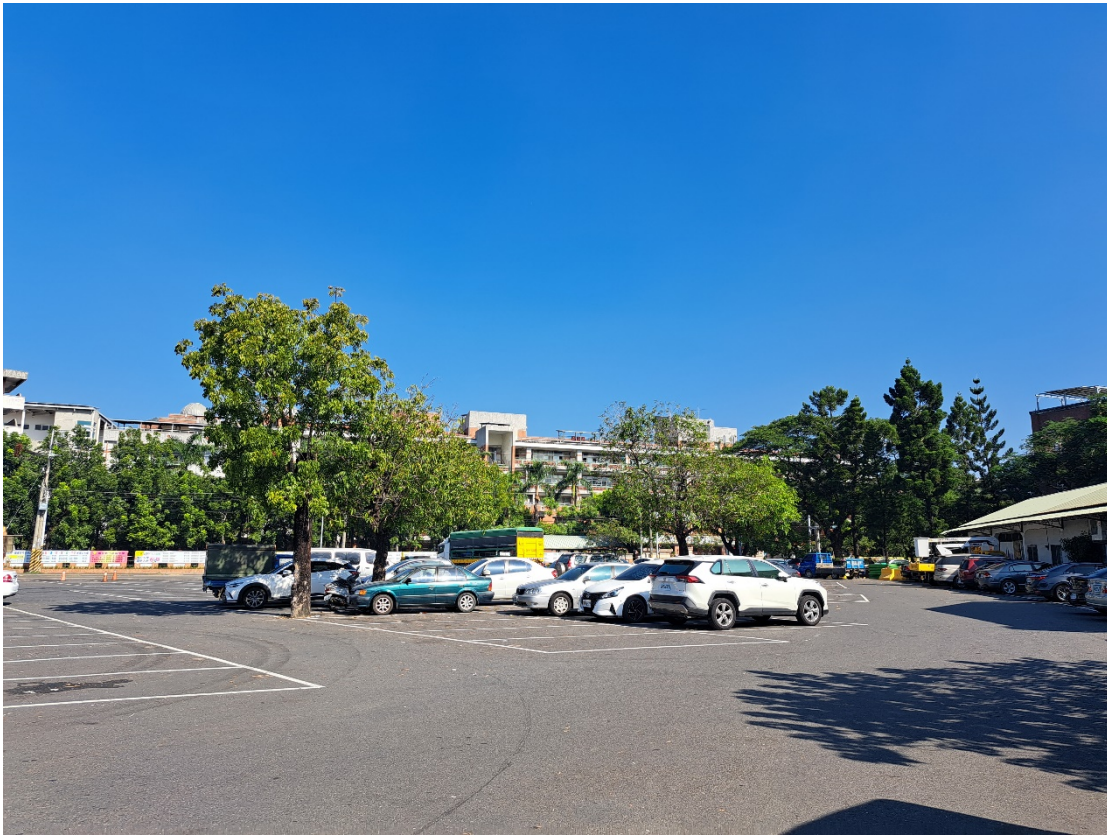
(3) 停車空間及綠帶規劃

為重新規劃完整停車空間，將影響停車廣場內樹木，預計新建植生綠區並集中既有樹木於綠帶，提供遮蔭及景觀價值。

新化區公所東北側停車場現況_112/11/10 (觀察家生態顧問提供)

<p>意見摘要 (觀察家生態顧問公司-田志仁技術經理)</p> <ol style="list-style-type: none"> 1. 樹木移植存活不易，建議委由專業園藝公司協助。 2. 原定的圓形植生綠區，需包括正門移植的2棵大樹空間，原設計圓形綠帶樹穴可能不敷使用，建議優先將該處三角區域調整為綠地，次之是將原設計圓形綠帶樹穴再擴大連結成較大三角形綠帶，提供更大生長空間，綠帶可考慮略作起伏。可參考高雄美術館之設計更優化之。 3. 停車場建議部分鋪面(如停車格)使用透水或可植草的磚材設計。 	<p>回覆內容摘要 (禾拓規劃設計顧問有限公司-林宏晉經理)</p> <ol style="list-style-type: none"> 1. 停車場既有4棵喬木原設計已移植至綠帶空間，果樹移除不影響生態，且生長狀況及樹形不佳，因此移除2株，於原本要移植喬木的綠帶空間新植喬木(以調整既有種植或原生適生樹種)。 2. 原設計圓形綠帶樹穴區域，後續配合未來活動使用空間及喬木位置調整。 3. 停車場鋪面考量經費及車輛行走需有一定的抗壓強度建議仍以露骨材鋪面及瀝青混凝土鋪面鋪設。另周邊設置雨水花園、草溝、滲透井，作為停車場排水後的儲留空間。
--	---

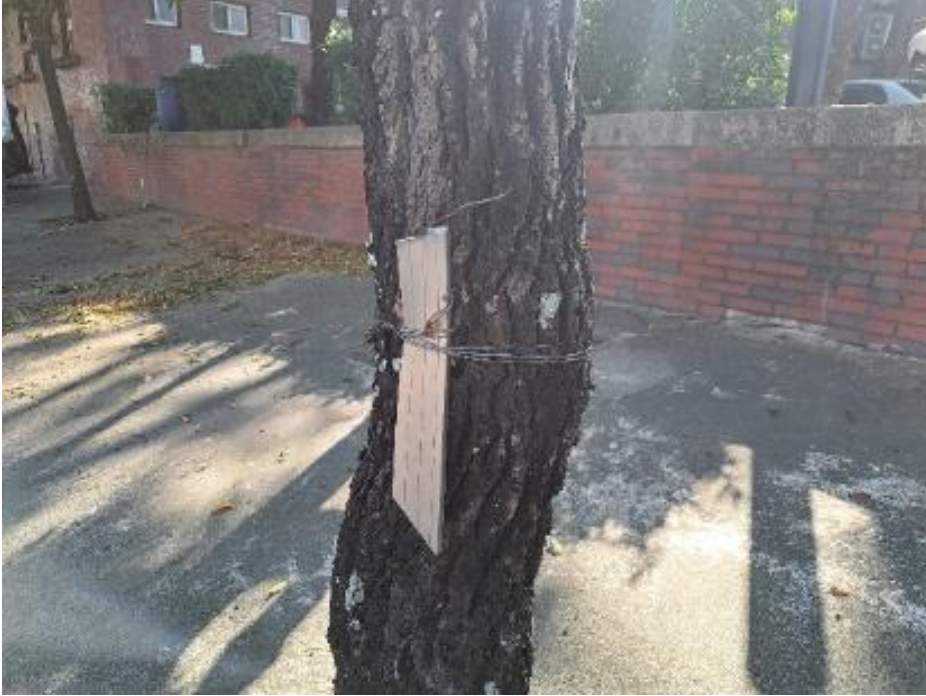
(4) 人行道空間調整

現東北角人行道樹穴規劃雜亂，大幅壓縮人行道空間，迫使行人與車爭道，恐有安全疑慮。

新化區公所東北側人行道樹木束縛物現況_112/11/10 (觀察家生態顧問提供)

【減輕】保留之樹木做好樹幹保護工作並檢查其中影響生長之不必要束縛，待完工後拆除。

<p>意見摘要 (觀察家生態顧問公司-田志仁技術經理)</p> <ol style="list-style-type: none"> 1. 贊同原設計條狀樹穴方案。 2. 有鑑於東北角缺乏人行道，行人將與車爭道，因此另提建議如下供參。取消路側機車格，將條狀樹穴移至外側，內側樹木移除規劃人行步道。機車停車需求則參考第2項，利用區公所西側(後方)鳳凰木區增設的機車停車場。 	<p>回覆內容摘要 (禾拓規劃設計顧問有限公司-林宏晉經理)</p> <ol style="list-style-type: none"> 1. 原設計已考量人車分道並規劃人行步道供民眾通行。 2. 原設計已設置帶狀綠帶增加樹木生長空間。 3. 因民眾洽公停車使用需求大，若取消車格恐造成民眾不便，故停車格數量建議維持原設計數量。
---	--

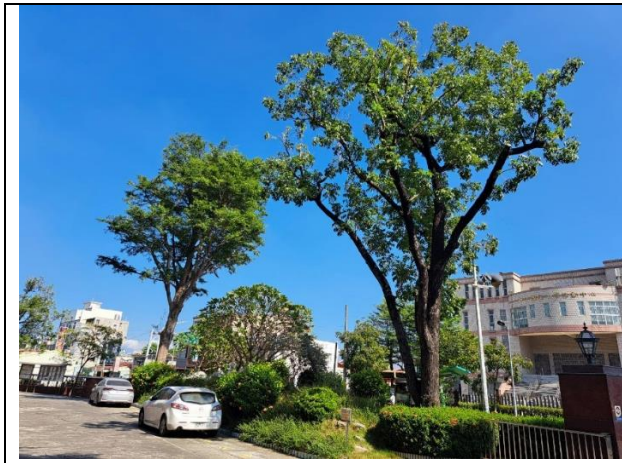
圖 5.1 保留或移植區公所門口
小葉欖仁及大葉桃花心木

【減輕】新化區公所前入口花台區大葉桃花心木大樹移植至後方停車場規劃之植栽空間，並確認生長新枝存活。

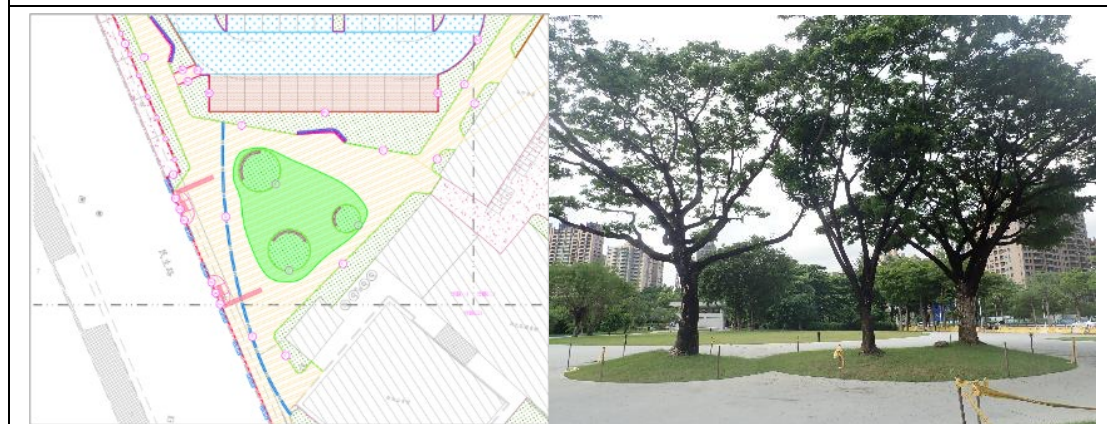
圖7.2 左圖：擴大新建圓形植生綠帶有利增加喬木生長空見，和增加綠意；
右圖：高雄市「內惟埤生態園區水環境營造計畫」數學擴大連結的範例

<p>營造綠色空間及環境友善空間</p>	<p>保留既有綠帶面積，甚至藉由本工程增加其比例，且贊同原規劃並強化形象及附加環教效益。</p>	<ul style="list-style-type: none"> ● 原定的東北角停車場南側圓形植生綠區，需包括正門移植的 2 棵大樹空間，原設計圓形綠帶樹穴可能不敷使用，建議優先將該處三角區域調整為綠地，次之是將原設計圓形綠帶樹穴再擴大連結成較大三角形綠帶(圖 7.2 左圖)，提供更大生長空間，綠帶可考慮略作起伏。 ● 東北角停車場建議部分鋪面(如停車格)使用透水或可植草的磚材設計。 ● 西側停車場改為機車停車格，近樹木處建議部分面積可改為可透水透氣的鋪面。 ● 如決定投入經費移植區公所門口喬木，建議可串連旁邊的國小和高中，以活動方式強化形象和環教等，使附加效益最大化。
----------------------	--	---

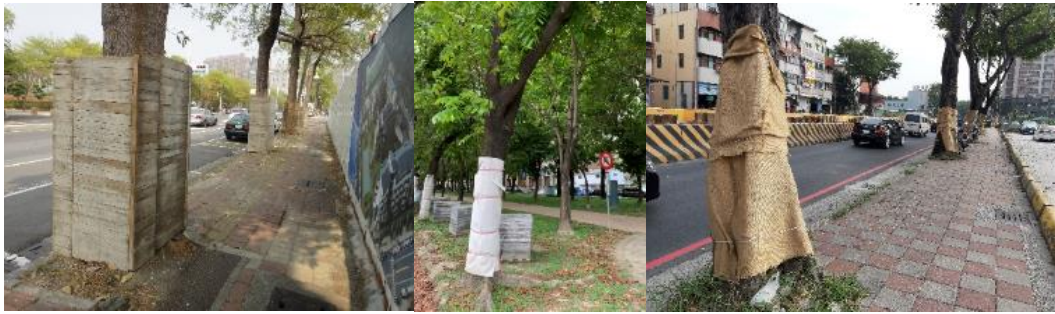
圖7.3 高雄市施工中樹木保護案例

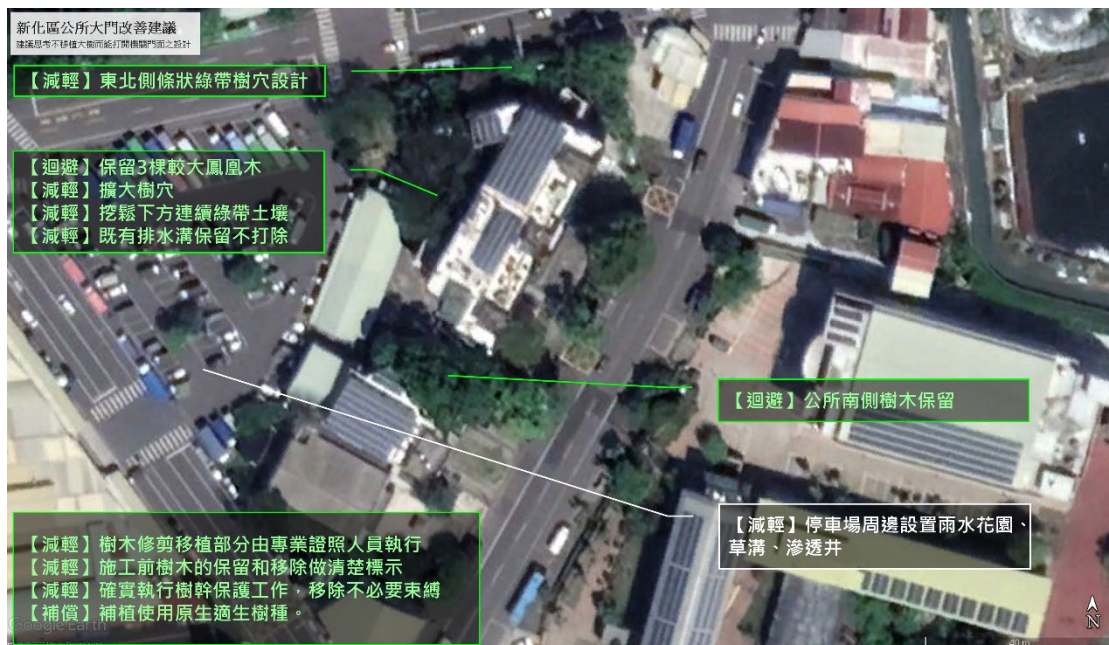
圖 8 「新化區公所周邊環境改善工程」生態保育措施說明

根據本計畫所面臨之課題及工程設計內容，擬定生態保育措施，施工期間將持續監測落實情形，撰擬生態友善自主檢查表項目如下：

【迴避】移除樹木部分施工前偕團隊清楚標示避免誤傷。

【迴避】公所西側(後方)3棵鳳凰木保留，北側1棵生長不良鳳凰木移除。

【迴避】公所南側樹木保留。

【減輕】停車場周邊設置雨水花園、草溝、滲透井，作為停車場排水後的儲留空間。

【減輕】區公所東北角設置帶狀綠帶增加樹木生長空間。

【減輕】樹木修剪移植部分由專業證照人員執行。

【補償】補植使用原生適生樹種。
