新化高中	新化國小	新化國中
<b>路段</b>	民生路、 忠孝路、 中山路	中山路	信義路、 民生路、 中興路
<b>路口</b>	民生路& 太平街& 建國街	民生路& 中山路	民生路& 信義路& 復興路 290巷
	民生路& 忠孝路		信義路& 後門
	忠孝路& 校門		信義路& 嘉南大圳 步道
			民生路& 後門
			民生路& 中興路
忠孝路& 中山路	中興路& 大門

**預期成效**

- 1.改善人行道總長：390M
- 2.改善人行道寬度：1.8M
- 3.改善路口：3處

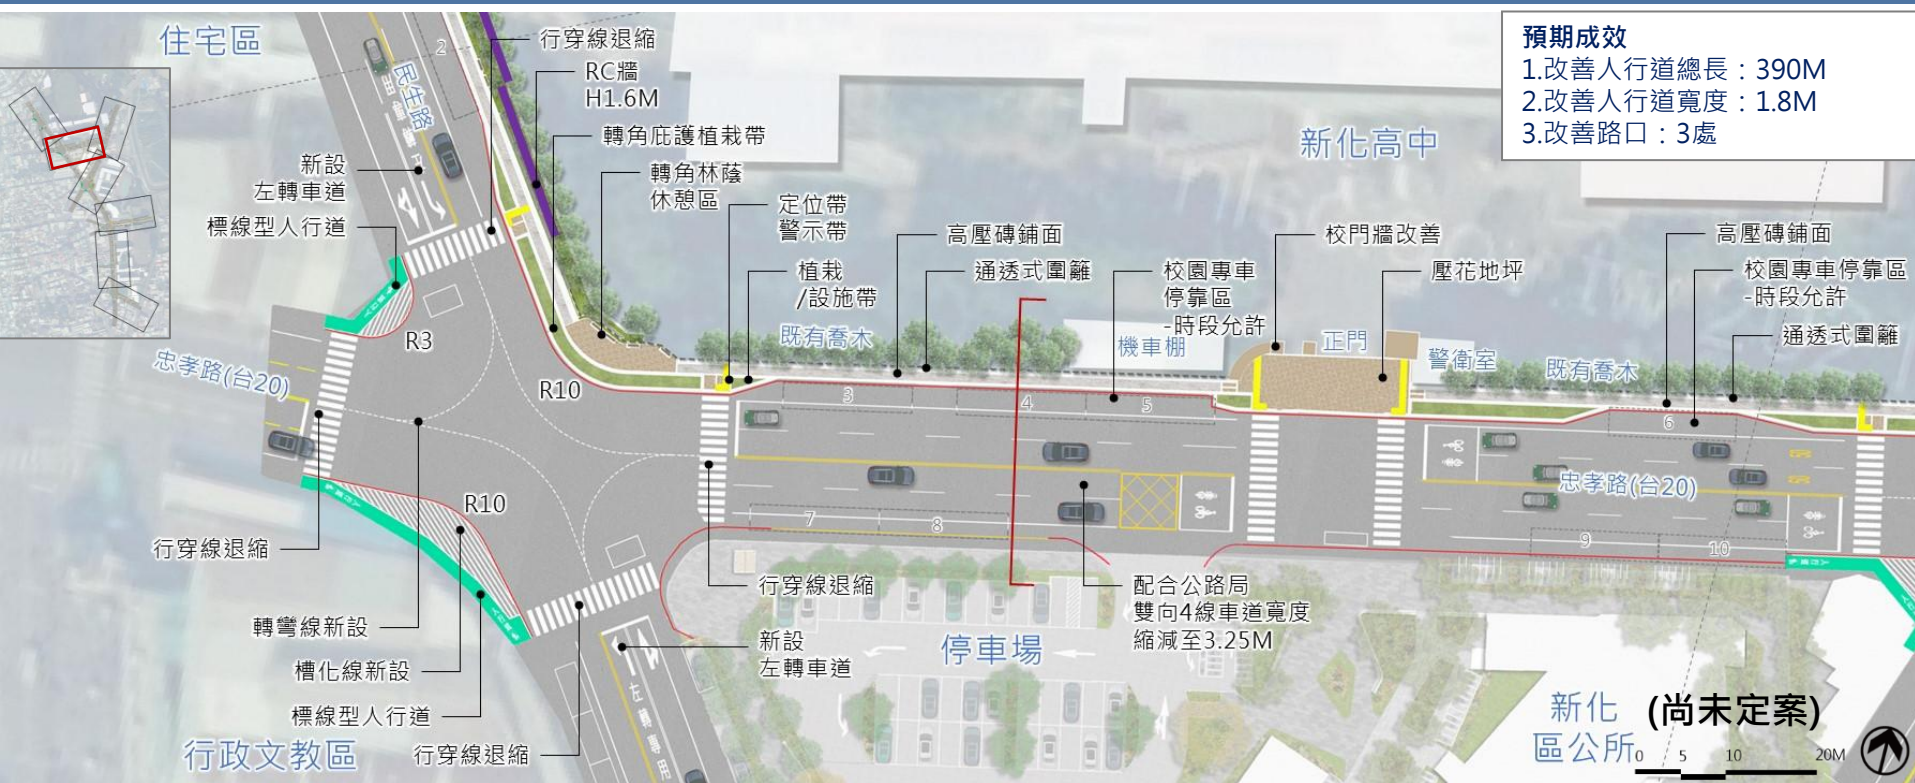
- 校園南側未設有人行道，圍牆造成內外空間及視覺阻隔，外側電桿影響通學動線及視覺景觀。
- 缺乏安全的校車接送區。
- 民生路及忠孝路口行穿線離路口過近。
- 既有喬木(桃花心木及風鈴木等)生長狀況良好。

- 校園腹地退縮，圍牆移除改設通透性圍籬，並設置實體分隔型人行道、警示定位帶、停車帶及植栽設施帶，另設校車停靠區(採時段允許)。校門柱配合圍牆退縮改造。
- 配合公路局縮減忠孝路(民生路~中山路)雙向2線道車道寬至3.25M。依交通量分析，忠孝民生路口設左轉車道。
- 路口處以標線型人行道、退縮行穿線及縮短行穿線距離串聯人行路徑，並建立安全停等空間、設置行人專用號誌。同時縮小轉彎半徑，提升行人安全。

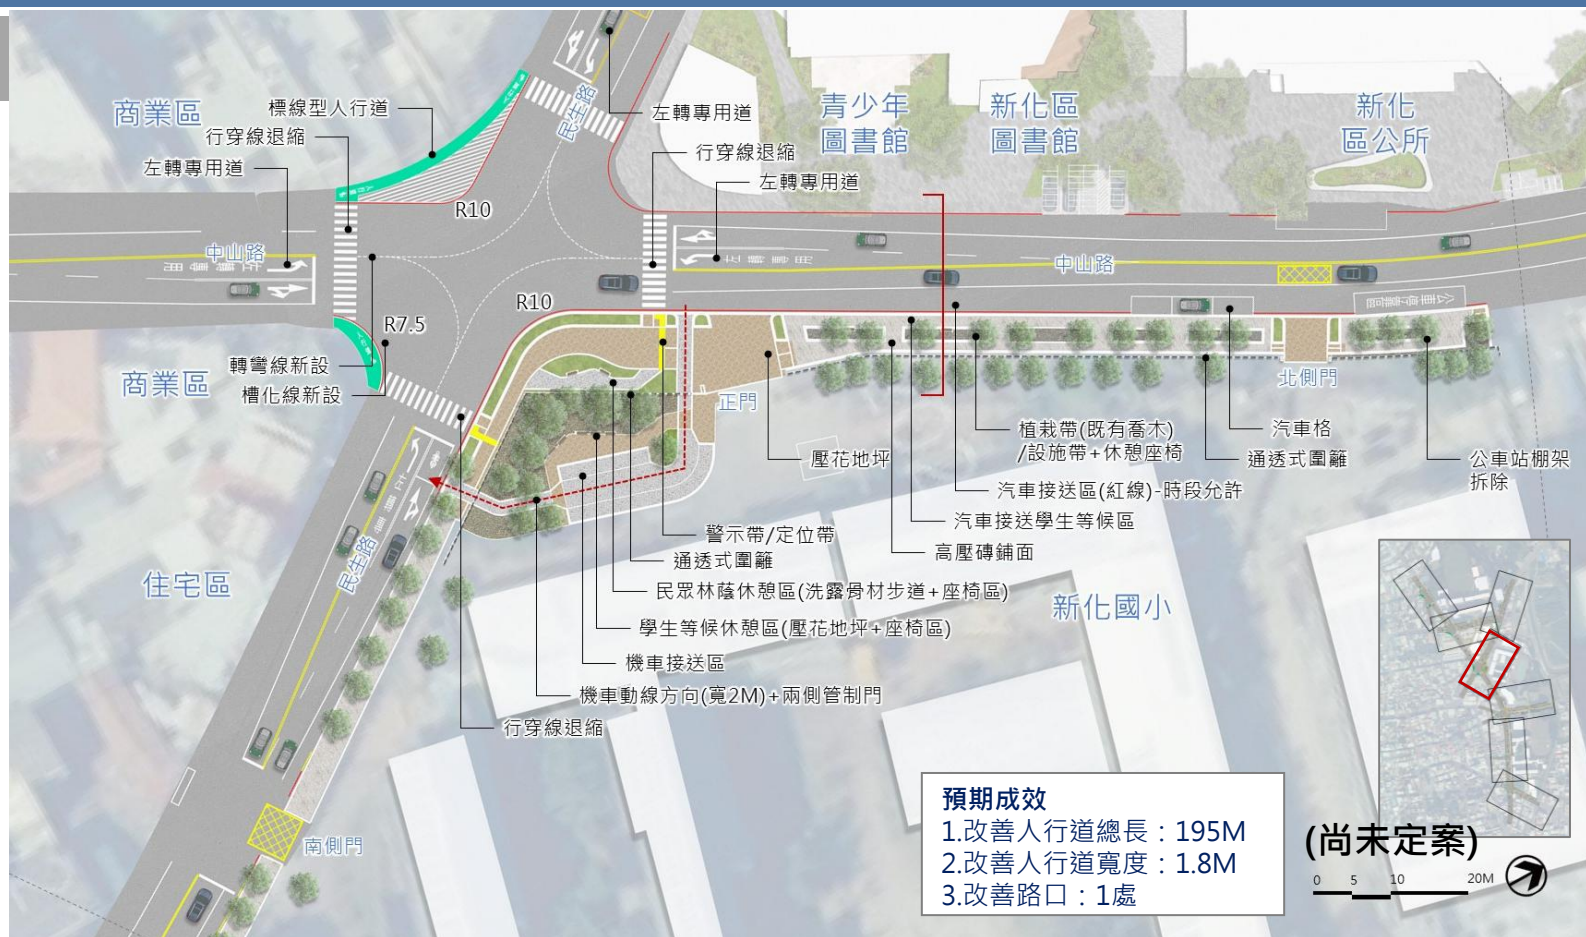
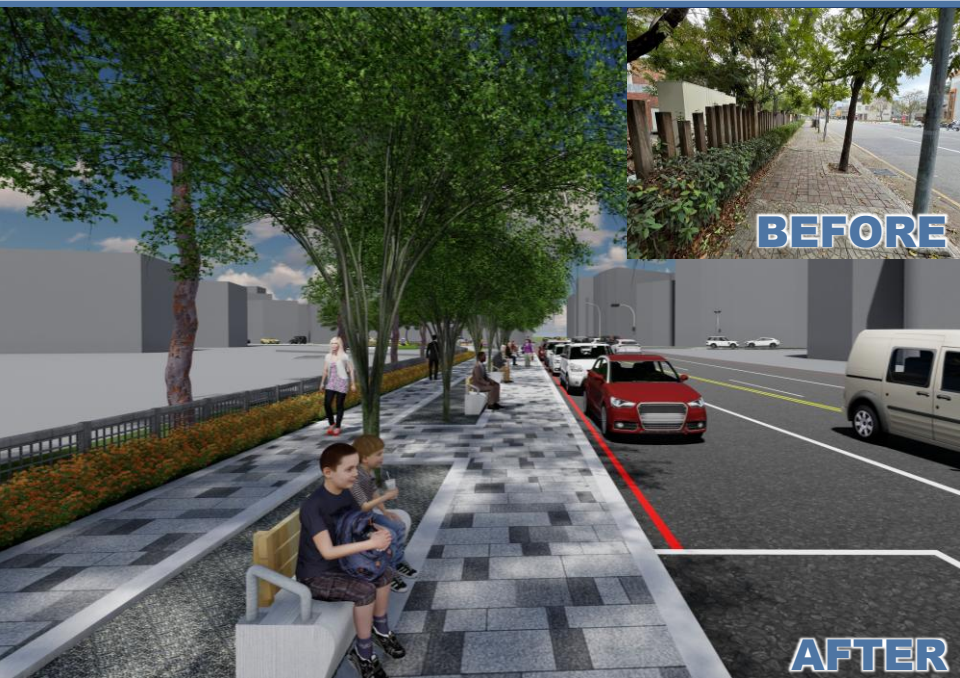
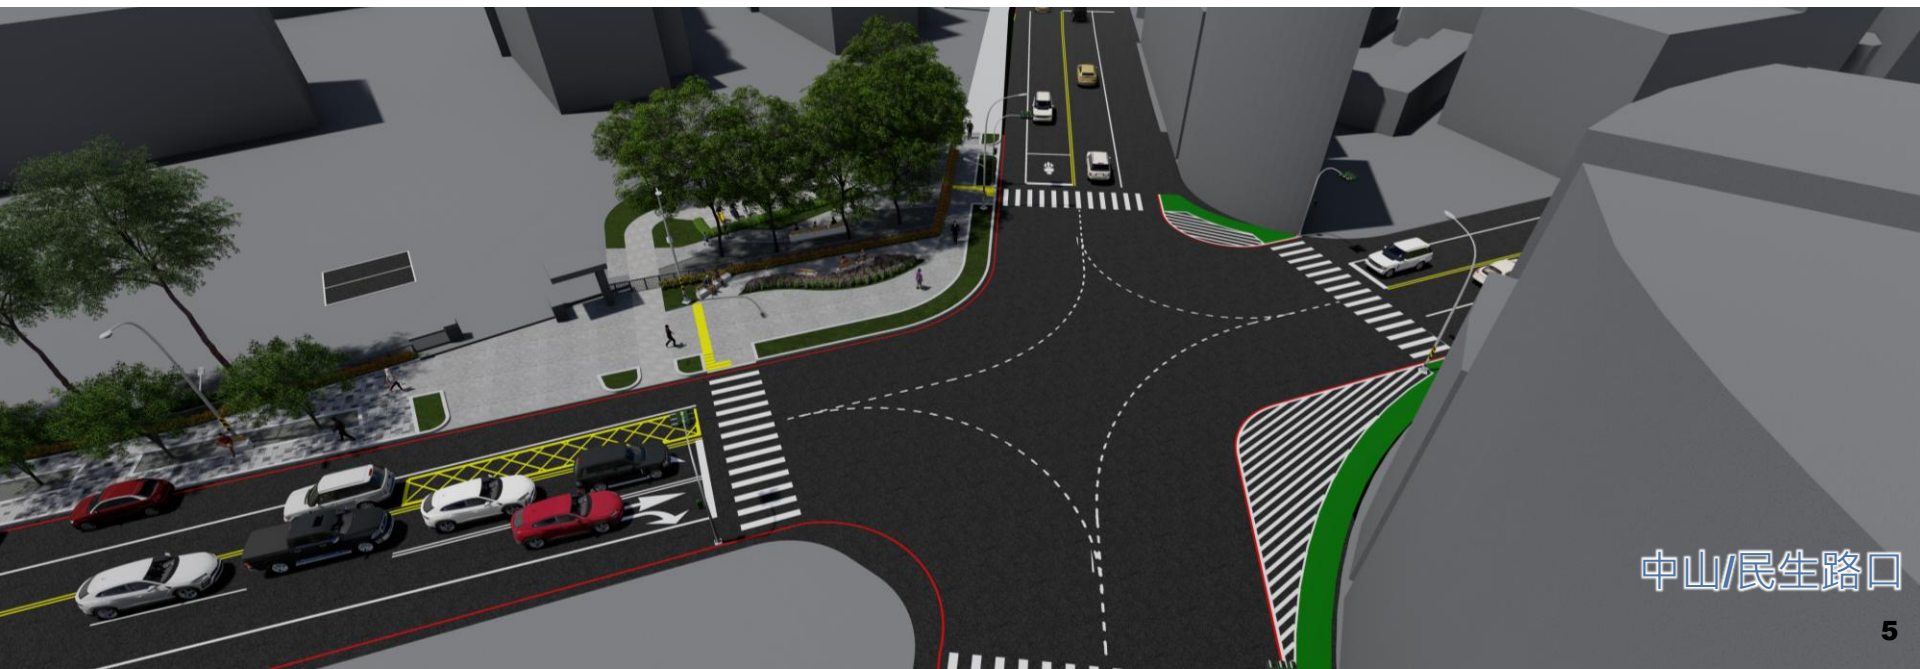
中山/民生路口

- 校園西側已設寬2M人行道，但上下學家長接送區動線未規劃，易產生衝突。
- 圍牆造成內外空間及視覺阻隔。
- 中山路及民生路口行穿線離路口過近。
- 既有喬木(阿勃勒、臺灣欖樹、樟樹等)生長狀況良好，惟樹穴生長空間不足。

- 校園腹地退縮，圍牆移除改設**通透性圍籬**，並設置**實體分隔型人行道**、**警示定位帶**及**連續喬木綠廊**，以無障礙設計串聯完整通學路徑動線。另縮減中山路(民生路~忠孝路)雙向2線道車道寬至**3M**。
- 校園西南角退縮校園腹地，重新設置家長**機車接送區**及學生等候綠蔭空間，建立**專用接送通道**。依交通量分析，中山民生路口設**左轉車道**。
- 路口處以**標線型人行道**、**退縮行穿線**及**縮短行穿線距離**串聯人行路徑，並建立**安全停等空間**、設置行人專用號誌、**縮小轉彎半徑**。
