臺南市政府工務局

臺南市仁德區文賢路（保安路至依仁
路）拓寬工程

生態檢核計畫書

（施工階段）

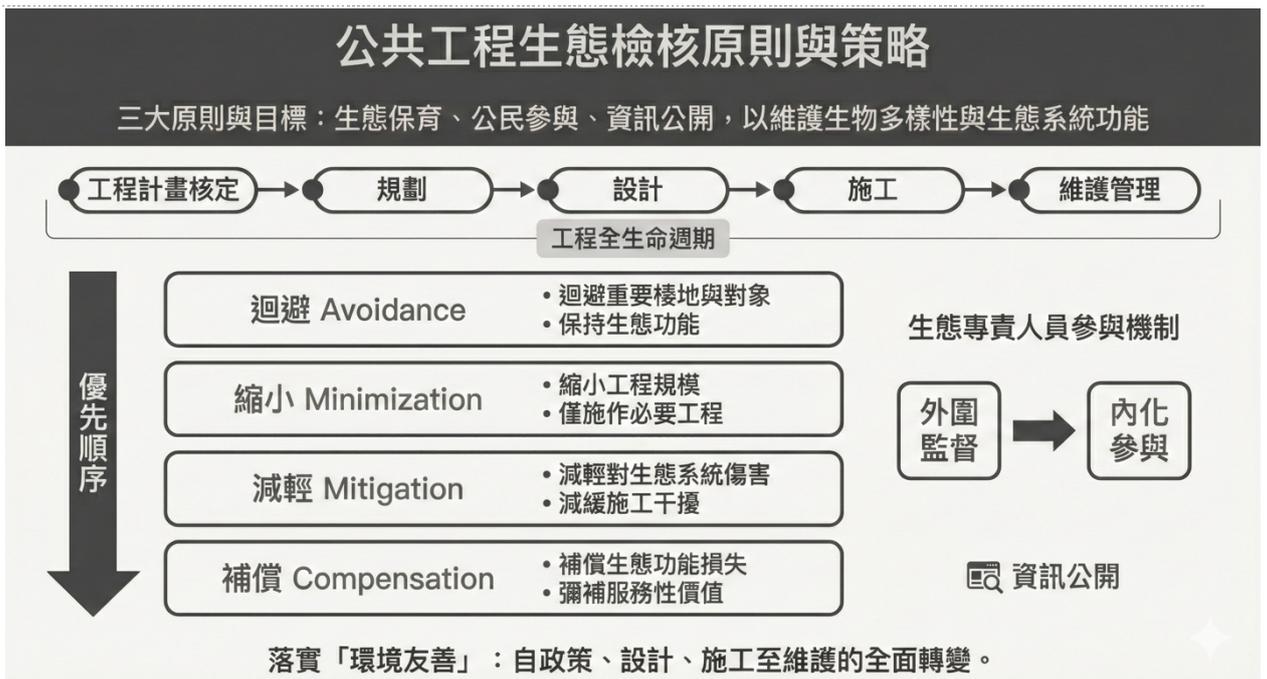
圖 1、生態檢核原則、順序及內涵

上開法規及手冊之核心精神，係以生態保育、公民參與及資訊公開三大原則為基礎，將工程依其生命週期分為工程計畫核定、規劃、設計、施工及維護管理等五階段，藉由迴避、縮小、減輕及補償之順序進行生態保育策略考量。其要旨包括：

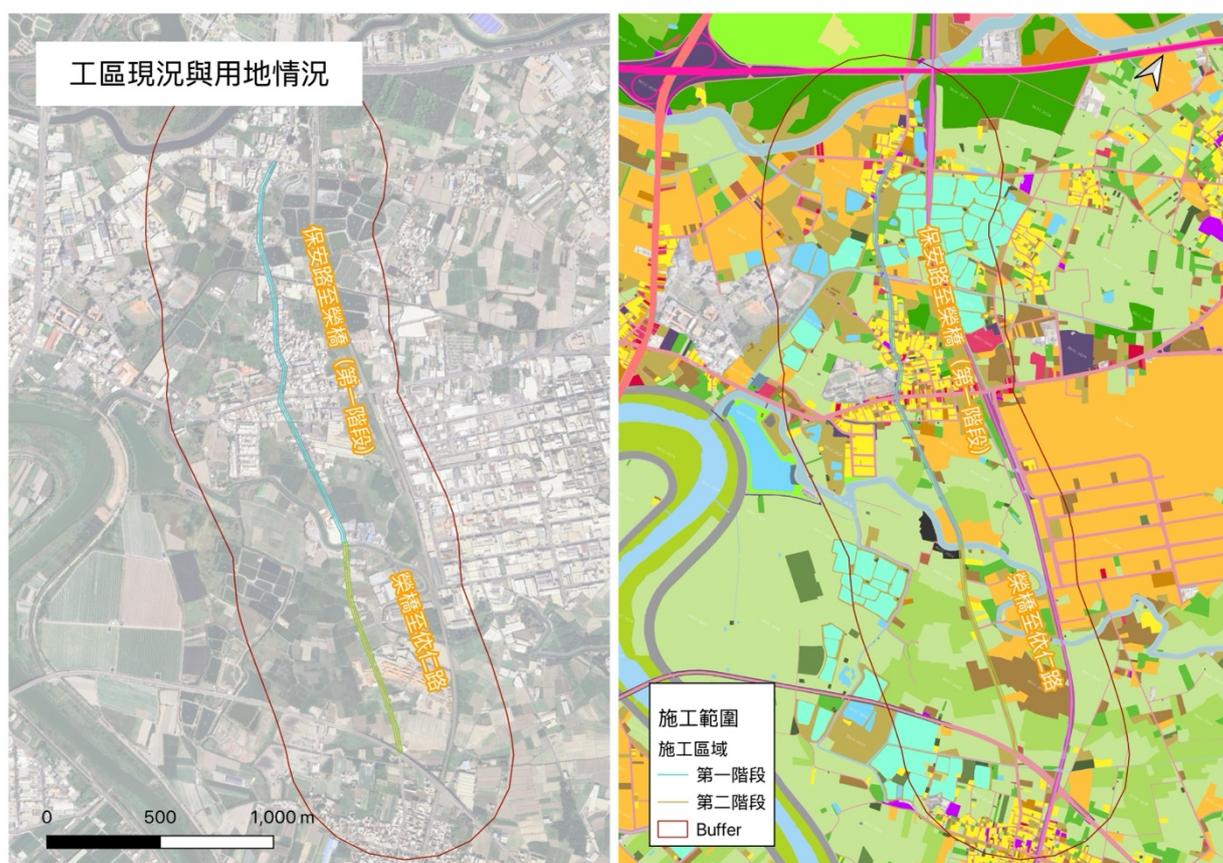
圖 2、工區現況與用地情況

本工程位於臺南市仁德區文賢路，北起保安路，南至依仁路，全長約 2.5 公里。施工範圍分為兩個階段：第一階段為保安路至榮橋段（約 1.3 公里），第二階段為榮橋至依仁路段（約 1.2 公里）。工程緩衝區（Buffer）範圍涵蓋施工路線兩側約 1 公里，作為生態資源蒐集及環境敏感分析之基準範圍。

依據工區現況與用地情況圖資判讀結果，本工程周邊土地利用主要包括：住宅區及聚落（建物）集中於北側及道路兩側；農地（含水稻田、旱田）分布於南側及東側區域；草澤及濕地零星分布於港尾溝沿線；工業區及廠房散布於西北側。整體而言，施工路廊雖呈現都市聚落與農業地景交錯之環境特性，但其南側及第二階段預定施作區則具有一定之環境敏感度。

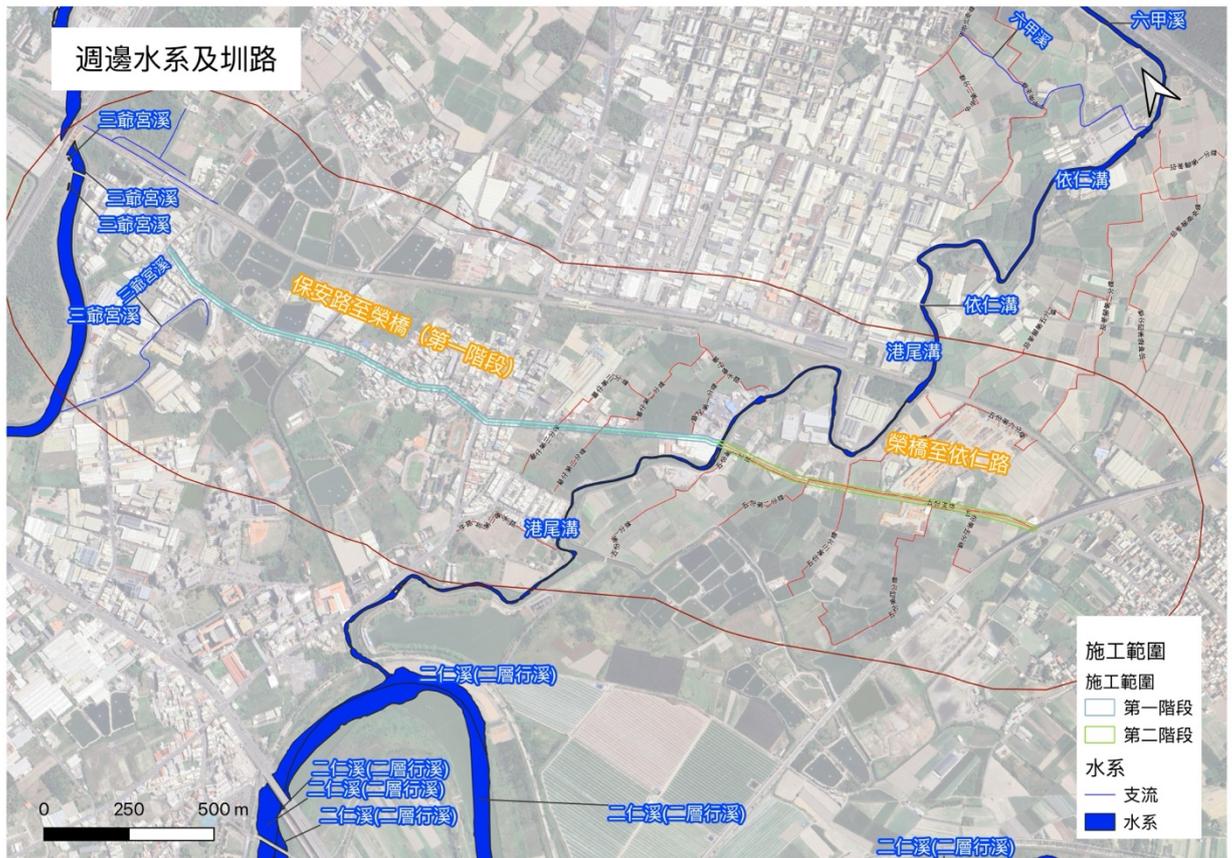
圖 3、周邊水系及圳路（廣域）

本工程範圍周邊水系豐富，主要包括：港尾溝（自西南向東北流經施工區域中段，為本工程最主要之鄰近水體）、依仁溝（位於工程範圍東北側，匯入港尾溝）、三爺宮溪（位於工程範圍西北側，為區域內重要河川，屬國土綠網關注溪流）、六甲溪（位於工程範圍東北方）及二仁溪（位於工程範圍南方，為區域內最大河川系統）。此外，工區周邊尚有農田灌排水路及圳路系統，構成綿密之水域網絡。

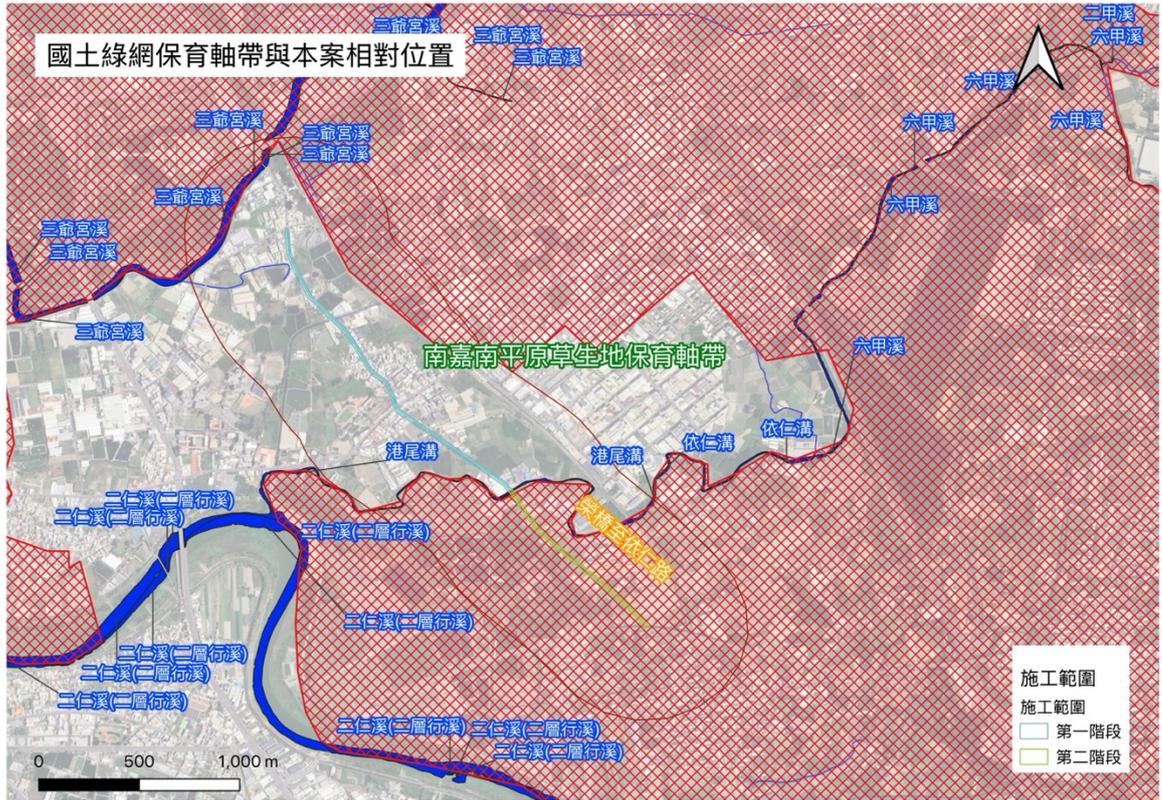
圖 5、國土綠網保育軸帶與本案相對位置

依據國土生態保育綠色網絡建置計畫圖資，本工程位於「南嘉南平原草地保育軸帶」範圍內。該保育軸帶之主要保育標的為草鴉 (*Tyto longimembris*) 及其草生地棲地，涵蓋臺南市仁德區、歸仁區、關廟區一帶之平原草地生態系統。工程範圍西南側鄰近嘉南藥理科技大學人工濕地，為區域內重要之生態節點。

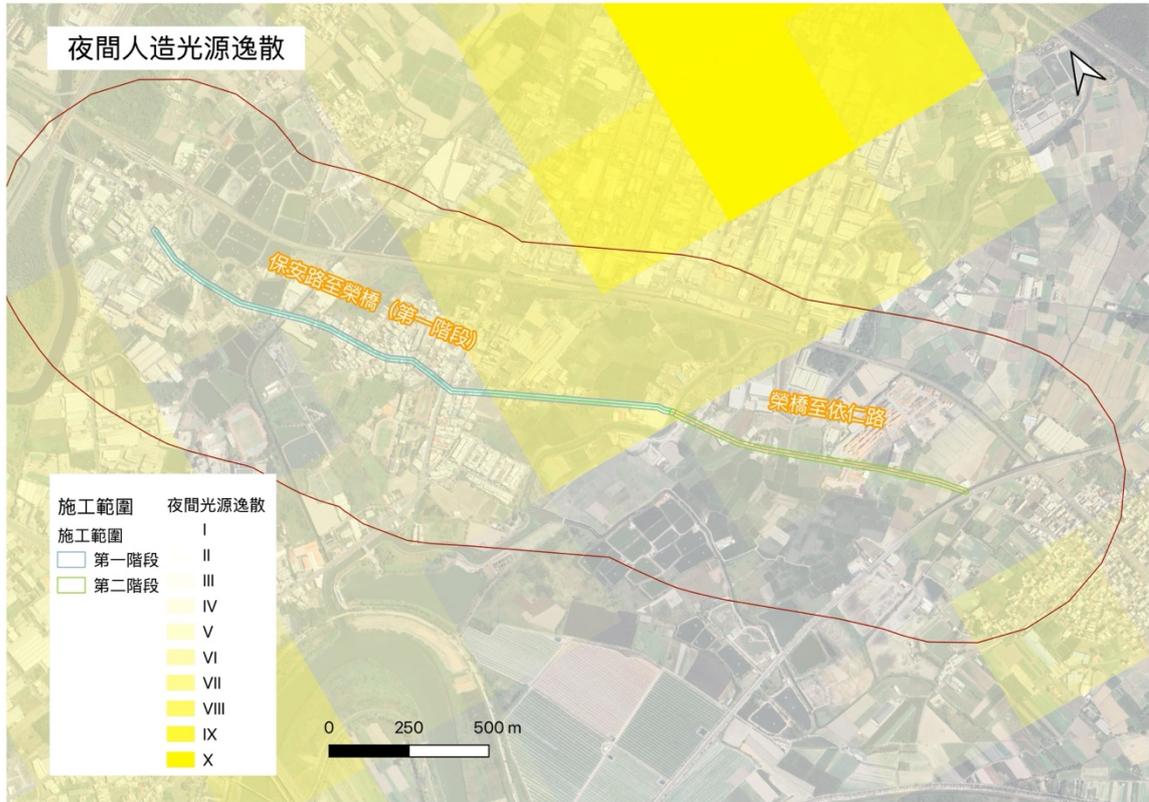
圖 8、夜間人造光源逸散圖

依據夜間人造光源逸散圖資，本工程範圍之夜間光害等級介於 III 至 VI 之間，北側聚落區域光害較為嚴重（VII-X 級），南側農業及草生地區域光害較低（I-IV 級）。由於草鴉為夜行性猛禽，對光害極為敏感，施工期間應避免使用高強度照明設備，並限制夜間施工照明之光源逸散範圍。

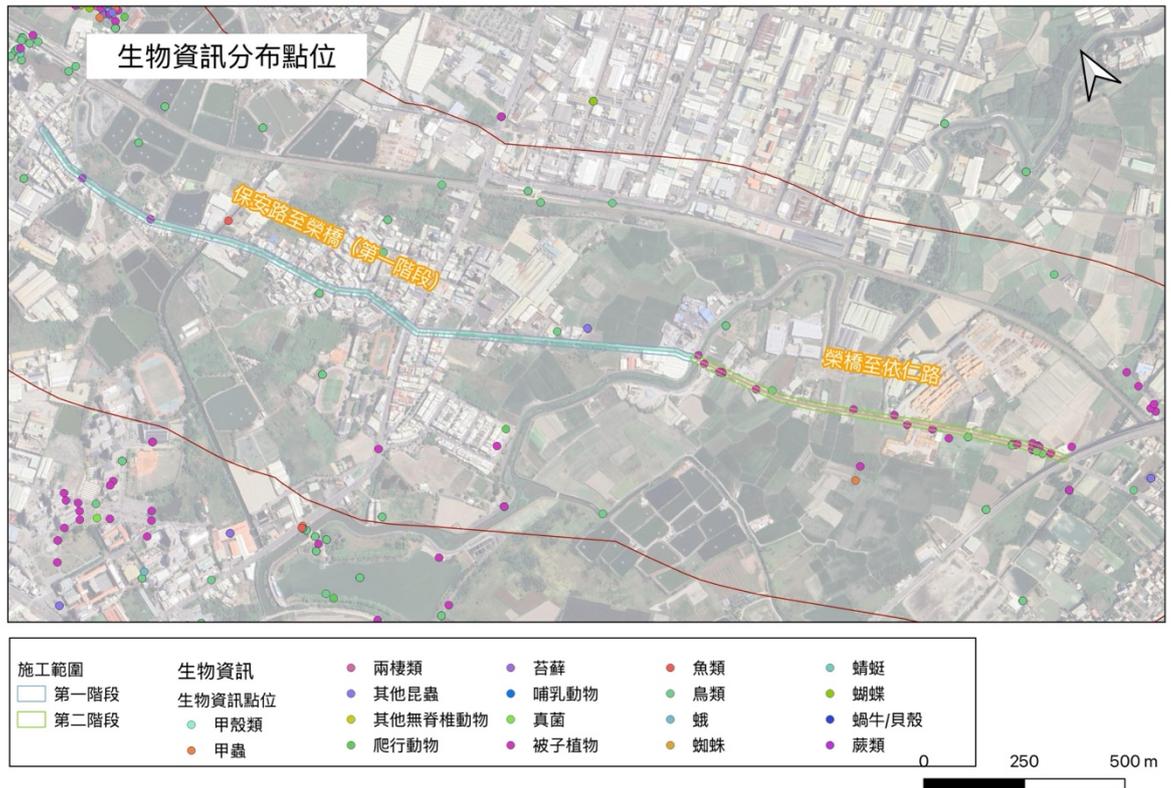
圖 9、生物資訊分布點位圖

本計畫透過 TBN 開放資料平台蒐集工程範圍半徑約 5 公里範圍內之生物多樣性資料後¹，取鄰近 1km 範圍資料進行分析，涵蓋各類群之物種名錄、分布點位、保育等級、原生性及特有性等資訊。資料蒐集範圍及時間跨度以現有公開資料為基礎，共計取得 19 個分類群、1,051 種物種之紀錄資料。

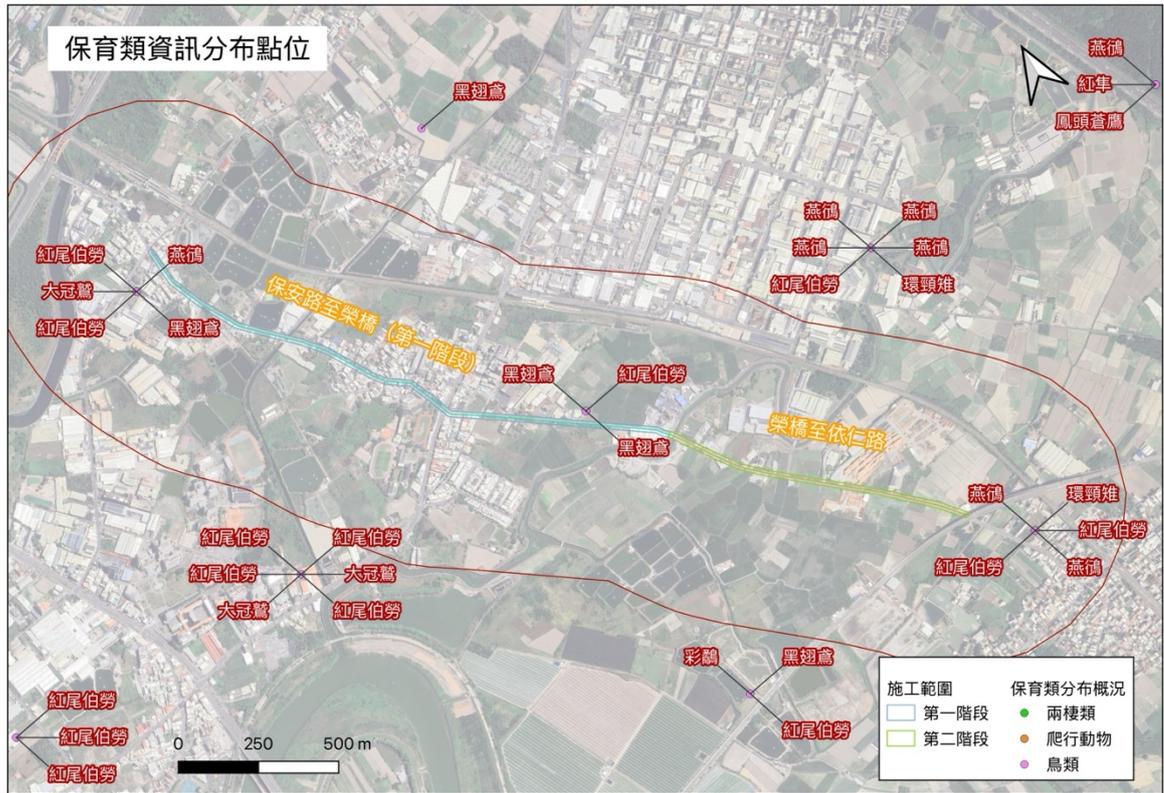
圖 10、保育類資訊分布點位圖

依據保育類分布點位圖資判讀，施工緩衝區範圍內實際出現之保育類物種主要為鳥類，包括：黑翅鳶（多處分布於第一階段沿線）、紅尾伯勞（廣泛分布於緩衝區各處，為出現頻度最高之保育類物種）、大冠鷲（分布於緩衝區西側及南側樹林帶）、燕鴿（分布於緩衝區北側及東側開闊農地）、環頸雉（分布於南側農田邊緣）。

上述保育類物種之分布特性顯示，施工路廊周邊之農田、草地及水域環境為重要之保育類鳥類活動棲地。紅尾伯勞及燕鴿偏好開闊農地及草地環境，黑翅鳶及大冠鷲則利用周邊樹林作為棲息及覓食場所，環頸雉活動於草地與農田邊緣。

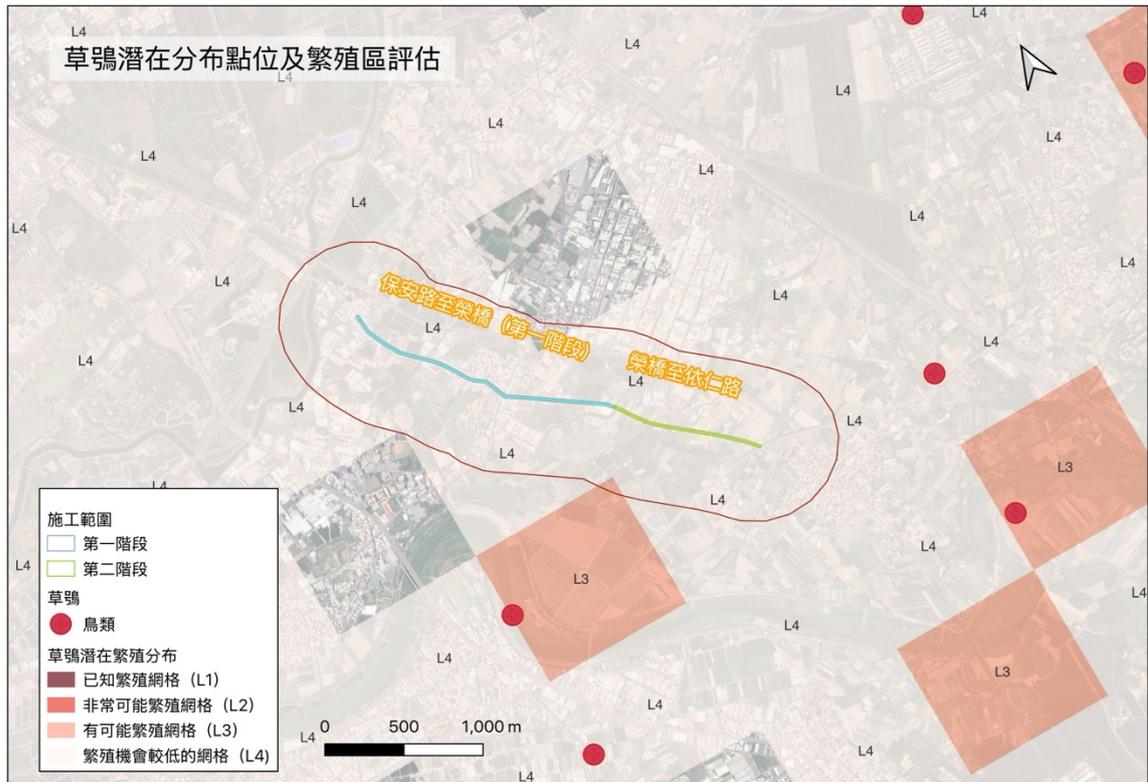
圖 11、草鴉潛在分布點位及繁殖區評估圖

草鴉 (*Tyto longimembris*) 為第 I 級瀕臨絕種保育類野生動物，亦為南嘉南平原草地保育軸帶之主要保育標的物種。依據草鴉潛在繁殖分布評估圖資，本工程範圍之草鴉繁殖機率等級主要為 L4（繁殖機會較低），施工路廊周邊未發現 L1（已知巢位）或 L2（高度疑似繁殖區）之區域。

雖然施工路廊本身之草鴉繁殖機率較低，但考量本工程位於草鴉保育軸帶範圍內，且周邊仍有草鴉活動紀錄，施工期間仍應採取預防性保育措施，包括限制夜間施工、控制施工照明、維持周邊草地棲地完整性等。

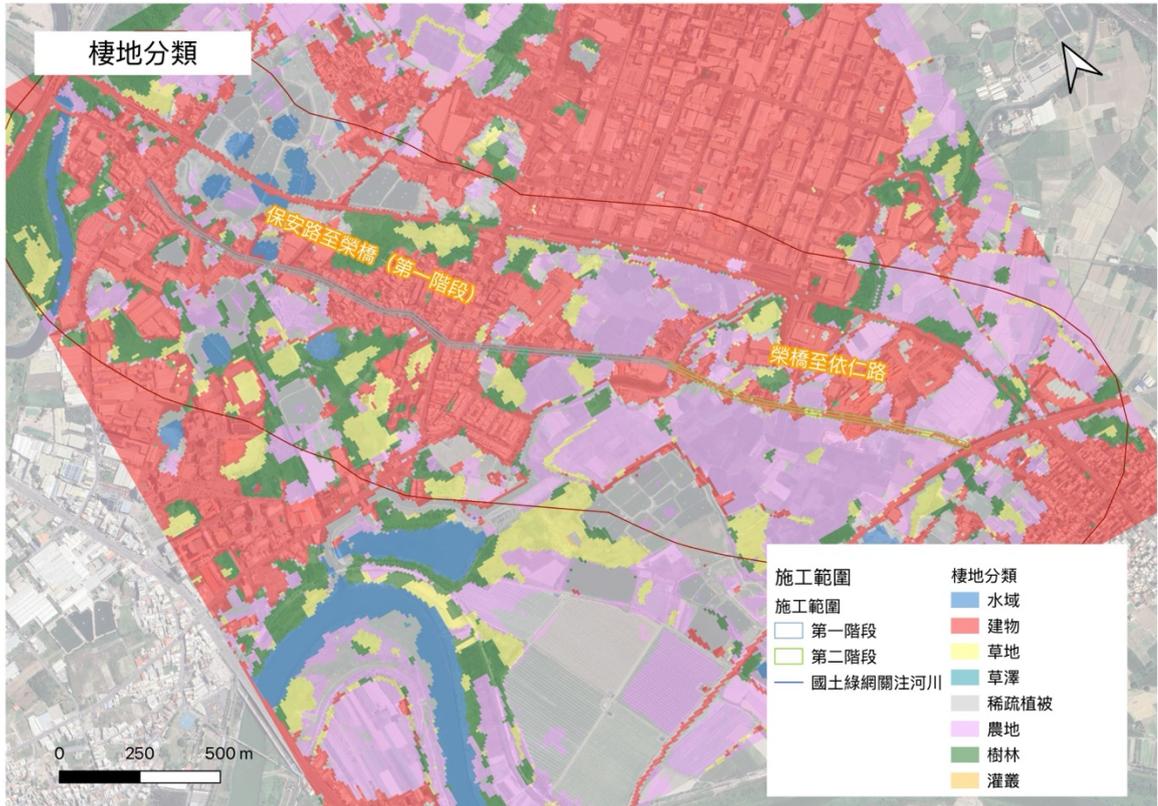
圖 14、棲地分類圖

依據棲地分類圖資分析，本工程範圍及緩衝區內之棲地類型主要包括下列八類：

- 水域：河川、溝渠、池塘，以港尾溝為主要水體，另有農田排水路及圳路系統。水域環境為魚類、蝦蟹類、兩棲類及水鳥之主要棲息場所。
- 建物：住宅、工廠及公共設施，集中分布於道路兩側及北側聚落區域。
- 草地：開闊草生地，為燕鴿、環頸雉等地棲性鳥類及草鴉之潛在棲地類型。
- 草澤：濕生草本植被，零星分布於港尾溝沿線低窪區域，為兩棲類及水鳥之重要微棲地。
- 稀疏植被：裸露地、路面及工地，棲地功能較低。
- 農地：水稻田及早作農地，為紅尾伯勞、黑翅鳶等保育類鳥類之主要覓食場域。
- 樹林：次生林及行道樹帶，為猛禽棲息及小型鳥類繁殖之重要環境。
- 灌叢：雜木林及藤蔓覆蓋區，為爬行類及小型哺乳類之遮蔽棲地。

上述八類棲地構成本工程範圍之環境基底，其空間配置與面積比例直接影響區域內野生動物之活動模式與族群分布。施工期間各棲地類型之保全優先順序，將於後續環境敏感分區（第六節）中依綜合評估結果予以界定。

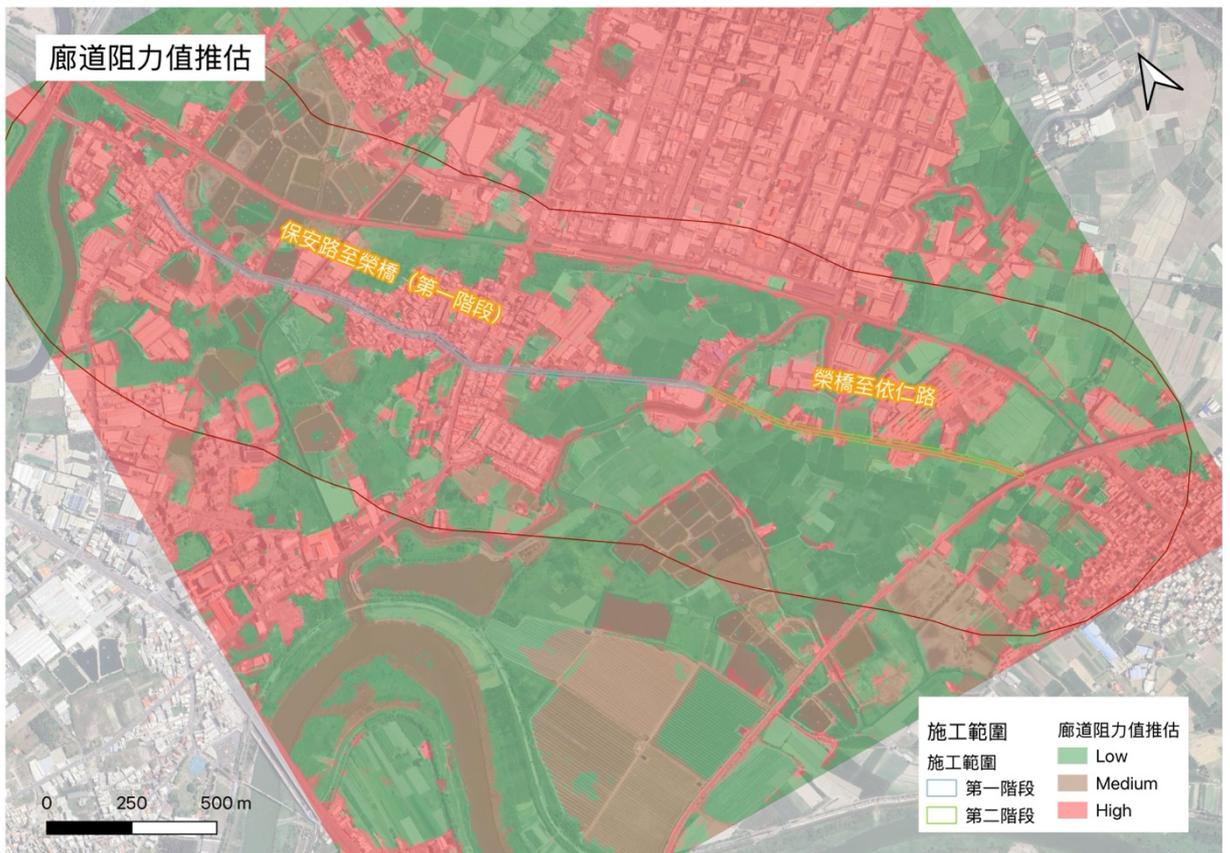
圖 15、廊道阻力值推估圖

廊道阻力推估係運用五大圖層進行整合分析：(1) 棲地分類圖：依前節所述八類棲地，依各類型對野生動物移動之阻礙程度賦予阻力值；(2) 關注物種分布潛勢區：依據保育類物種之分布紀錄，推估其潛在活動範圍；(3) 生物資訊熱區：反映區域生物多樣性之空間分布特性；(4) 生物資訊分布點位：呈現各類群物種之實際出現位置；(5) 關注物種棲地偏好：依據各保育類物種之棲地需求，評估不同棲地類型之適宜性。

各棲地類型之阻力值設定原則如下：樹林及天然植被為最低阻力（野生動物最佳移動通道）；農業用地為中等阻力；水域依物種特性而異（對陸域物種為中高阻力屏障，對水域物種則為低阻力通道）；建物密集區及道路為最高阻力（嚴重阻礙野生動物移動）。

整合分析結果顯示，本工程範圍之廊道阻力值呈現三級分布：

- 低阻力區 (Low)：主要對應樹林、天然植被及水域緩衝帶，集中分布於港尾溝沿線及南側農業區，為野生動物移動之優先通道。

- 中阻力區 (Medium)：主要對應農業用地及草生地，分布於施工路廊南側及東側，具有一定之棲地功能與通道連結性。
- 高阻力區 (High)：主要對應建物密集區及道路，集中於施工路廊北側之聚落區域，對野生動物移動構成顯著障礙。

施工路廊本身主要位於中至高阻力區域，施工期間需特別留意避免擴大對低阻力區之影響。

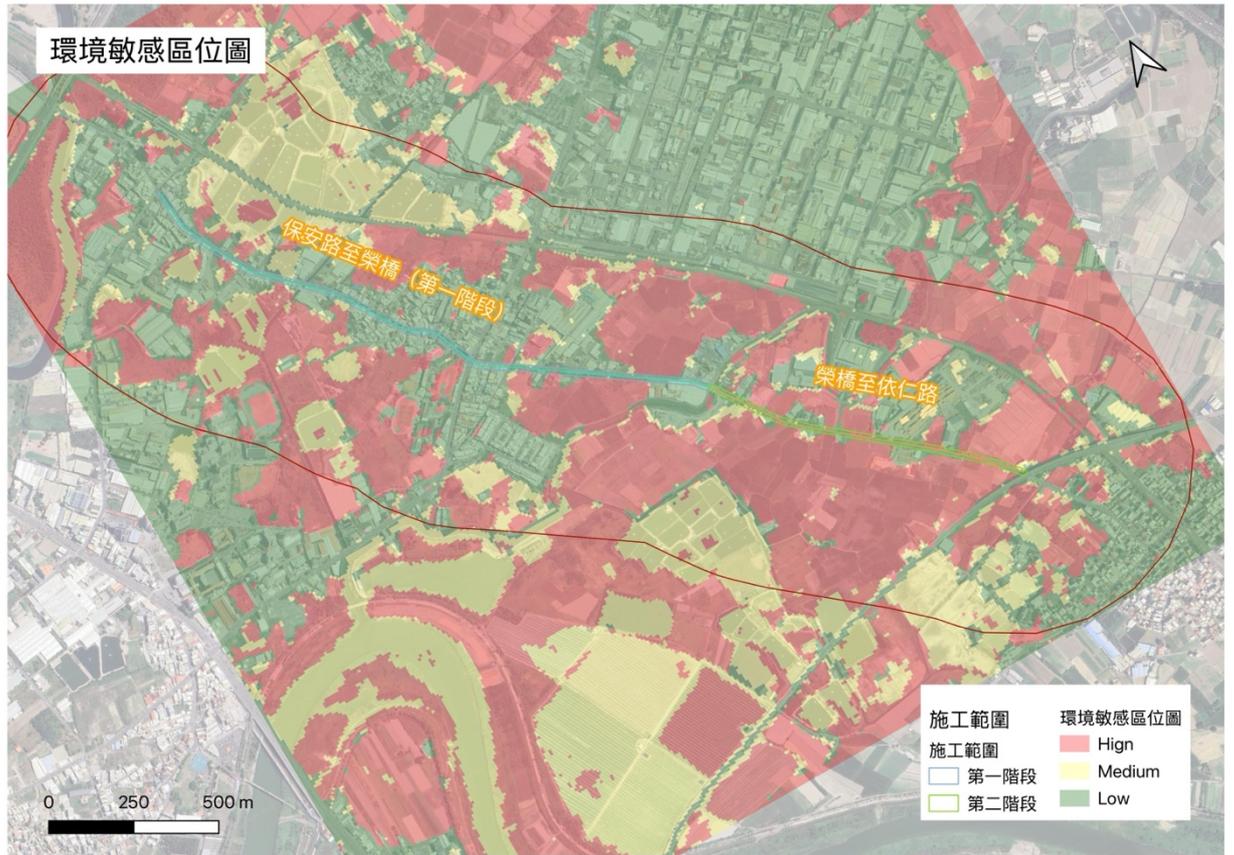
圖 16、環境敏感分區

本節係綜合前述各項分析成果進行疊圖分析後，將施工範圍及緩衝區劃分為三個敏感等級。

| 敏感分區 | 劃設依據 | 範圍說明 | 管理原則 |
|---|--|---|--|
| 高敏感區 | 生物資訊熱區 IV-V 級+低阻力廊道區+水域/草澤棲地+保育類高密度分布區 | 港尾溝兩側 30m 範圍、生物資訊熱區 IV-V 級區域、嘉南藥理科技大學人工濕地周邊 | 嚴格迴避。禁止施工機具進入、禁止堆置材料、禁止夜間施工。設置明顯標示及圍籬隔離。 |
| 中敏感區 | 生物資訊熱區 II-III 級+中阻力廊道區+農地/草地棲地+保育類活動範圍 | 施工路廊兩側農地及草地、保育類鳥類活動範圍 | 縮小影響。施工範圍嚴格限縮、控制施工時段、設置臨時動物通道、施工前巡查。 |
| 低敏感區 | 生物資訊熱區 0-I 級+高阻力區+建物/稀疏植被棲地 | 建物密集區、既有道路用地、高阻力區域 | 一般管理。依標準施工規範執行、注意排水系統、控制揚塵及噪音、維護鄰近民宅品質。 |
