臺 南 市 政 府

陸軍砲兵訓練指揮部關廟湯山營區
新光大道擴、整建工程

施工前階段生態檢核報告書
【第一版】

主 辦 機 關：臺南市政府工務局
設 計 單 位：黎明工程顧問股份有限公司
監 造 單 位：黎明工程顧問股份有限公司
承 包 商：新舜營造有限公司

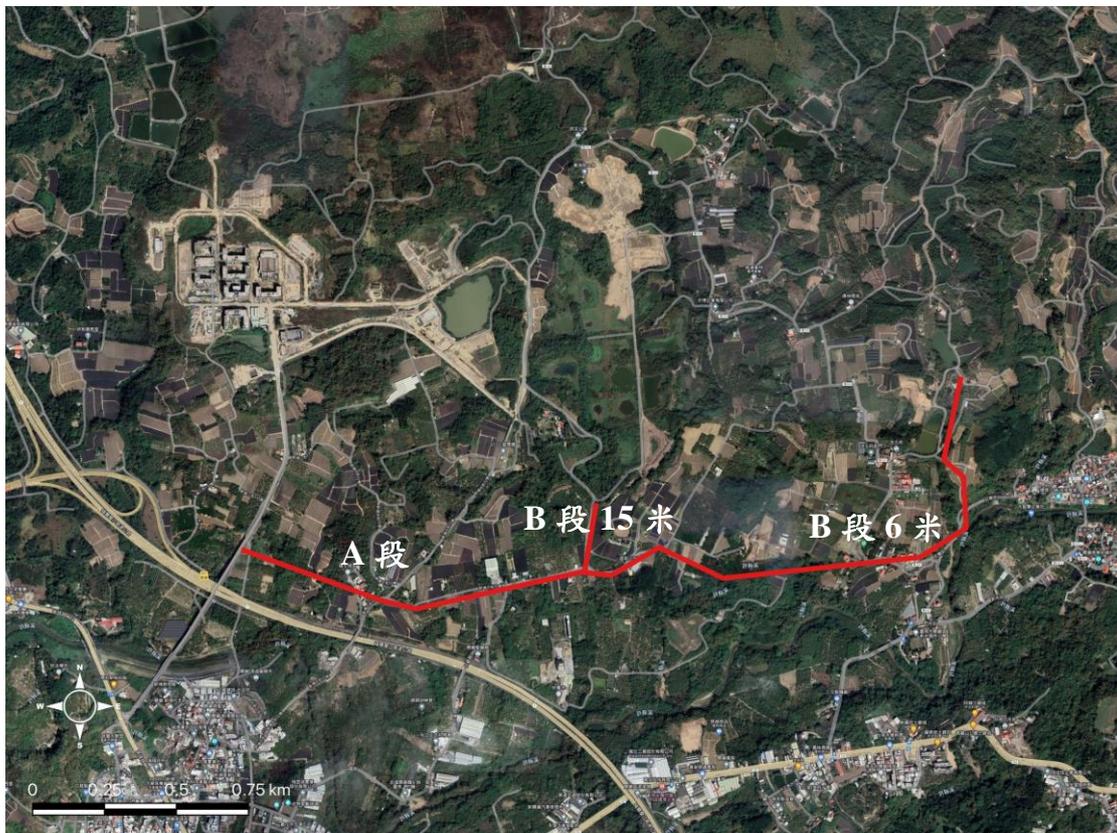
圖 1. 計畫位置示意圖

新光大道起點自關廟湯山營區 20 米聯外道路橫向連接 10 米聯外道路後(新光大道 A 段)，往東沿新埔二街 72 巷向東約 721.25 公尺遇丁字路口(新光大道 B 段 15 米)分有兩線，分有為向北沿伸約 240.59 m(新光大道 B 段 15 米)往台灣龍盟科技股份有限公司路線，以及續向東銜接至南 169 線通往新光三里路線(新光大道 B 段 6 米)。

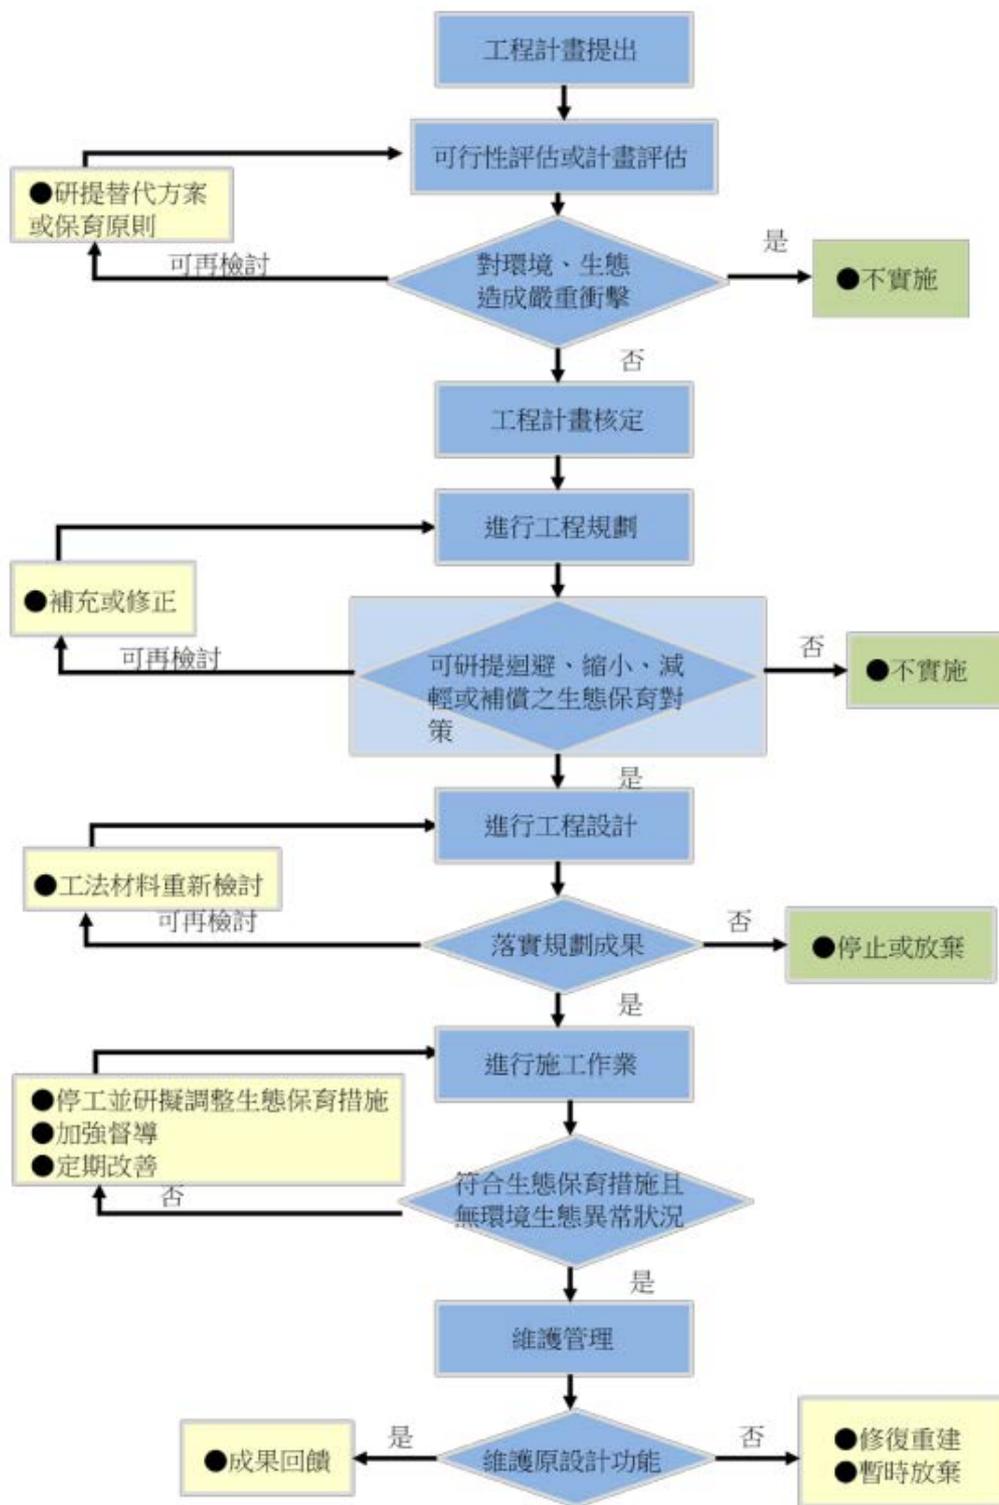
圖 2. 公共工程生態檢核作業流程圖

生態檢核的施行擬瞭解公共工程開發期間涉及之生態議題與對環境的衝擊，並針對可能觸及的生態敏感區適時提出應對辦法。依據工程生命週期，預將工程分為工程計畫核定、規劃設計、施工及維護管理等階段，制定符合工程特性之相關生態檢核項目與策略，作業流程圖如圖 2。生態保育策略的制定，採對環境影響之最低干擾原則，並依循迴避、縮小、減輕和補償等四大原則提出解決方案構想試圖共創工程與生態保育之雙贏。

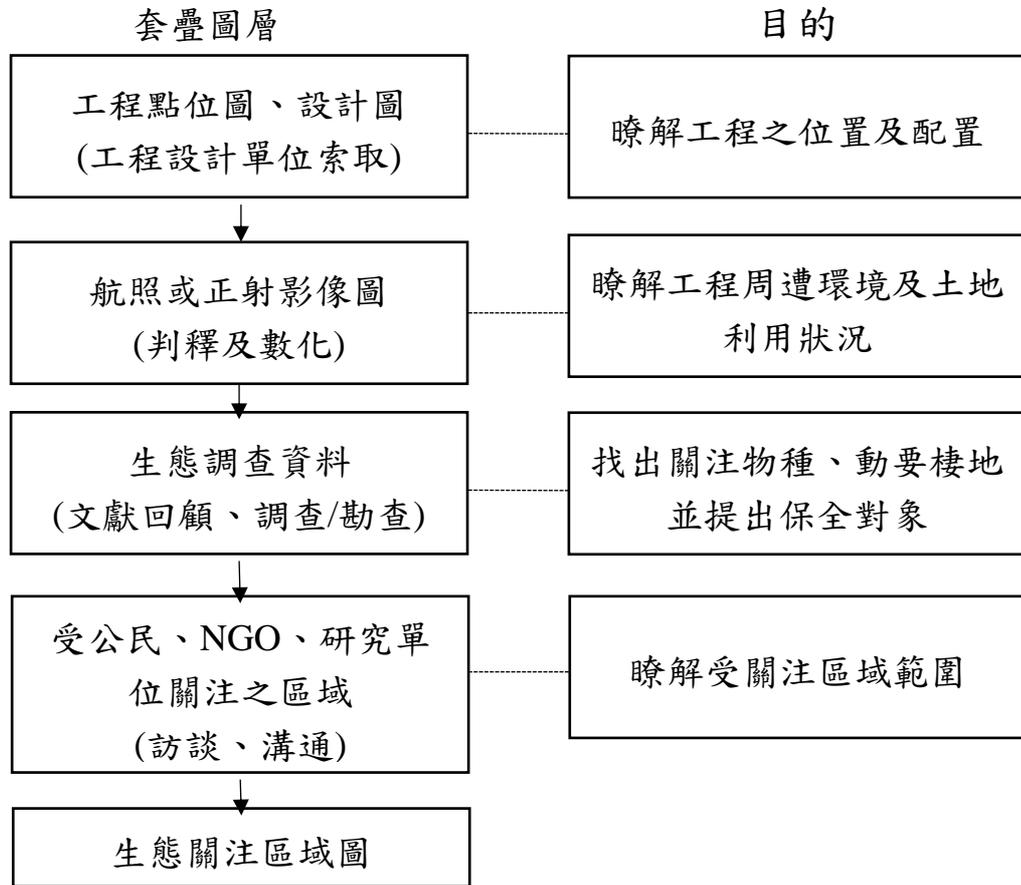
圖 3. 小尺度生態敏感圖分析過程 (行政院農業委員會林務局，2019)

能夠提供工程或是管理單位於單一治理工程標定生態保全對象與應保護的生態敏感區域劃定。其生態關注區域圖繪製流程如圖 3 所示

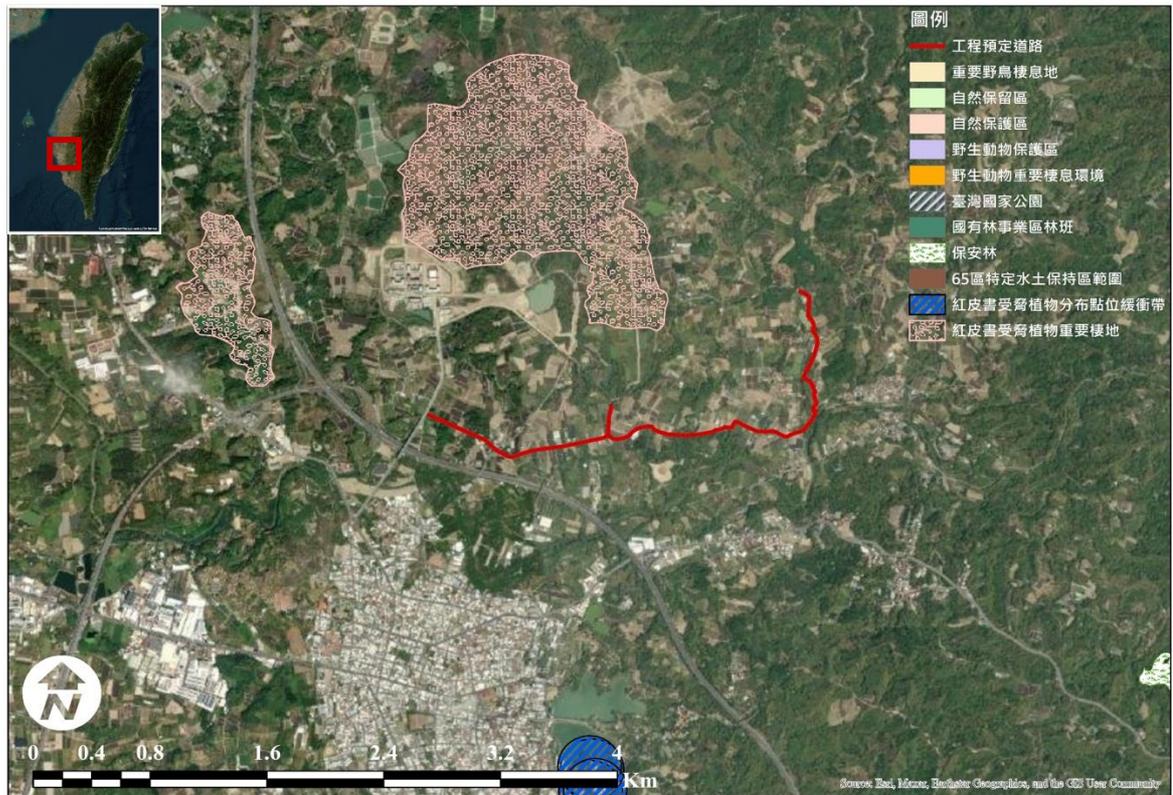
圖 4. 關廟新光大道擴整建工程周遭生態敏感區套疊結果

另外，工程單位與生態團隊討論定案之生態保育對策亦可標示於圖上，作為按圖施工及後續保育成效監測的依據。在重要生態敏感區方面，本生態調查團隊在圖資方面，選定自然保留區、自然保護區、野生動物重要棲息環境、野生動物保護區、臺灣國家公園、特定水土保持區、重要野鳥棲地(Important Bird Area, IBA)、紅皮受受脅植物分布點位緩衝帶及重要棲地、保安林、國有林事業區林班與臺南市珍貴樹木及受保護樹木等圖資，透過地理資訊系統(Geographic Information System, GIS)進行套疊，來瞭解工程範圍是否有無涉及在生態敏感區域內，其套疊分結結果如下表二及圖 4 所示。

類別	圖層名稱	是否涉及
法定生態保護區	自然保留區	否
	自然保護區	否
	野生動物保護區	否
	野生動物重要棲息環境	否
	臺灣國家公園	否
在地居民、學術研究單位、生態保育團體關注	重要野鳥棲地	否
	紅皮書受威脅植物分布點位緩衝帶	否
	紅皮書受威脅植物重要棲地	否
其它	特定水土保持區	否
	保安林	否
	國有林事業區林班	否
	臺南市珍貴樹木及受保護樹木	否

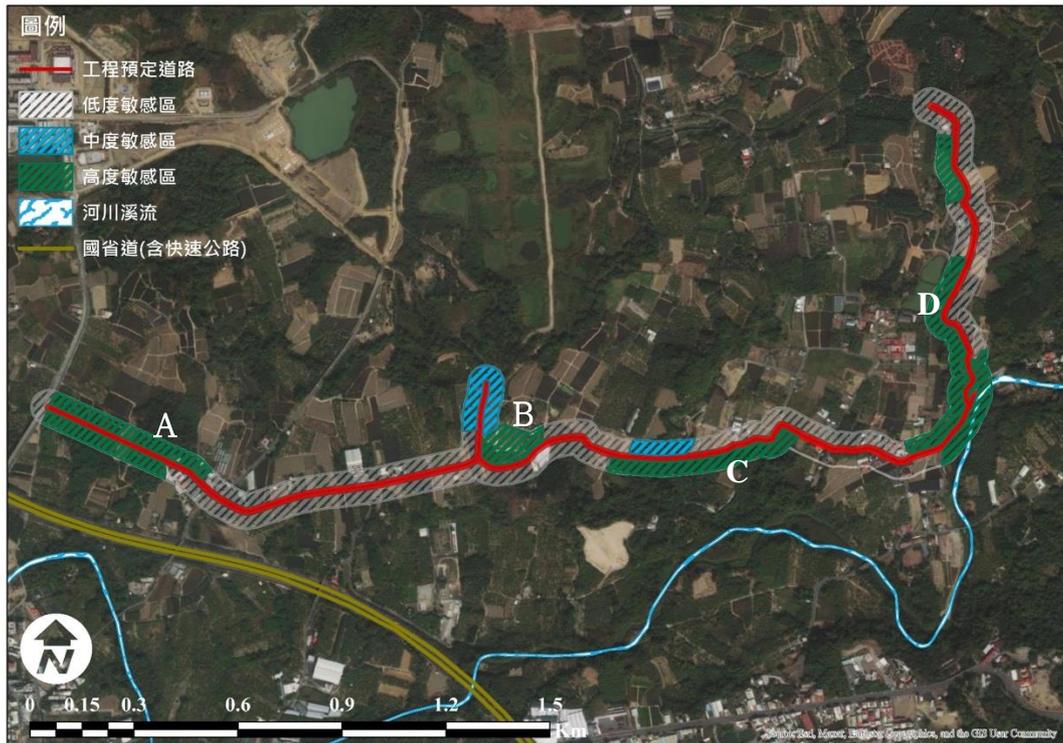
圖 6. 關廟新光大道擴、整建工程生態敏感區域圖

整體而言，雖然本案工程主要以現有道路擴寬為主，部份路段為新建道路，而本案周遭環境屬於淺山生態系其自然度較高，加上，由設計規劃階段調查報告中指出，本計畫範圍周邊可能為一級保育類-東方草鴞之偏好棲地或繁殖巢位。因此，為避免工程影響本計畫範圍鄰近之次生林、草地、埤塘及溪流其生物生息，本生態團隊依道路兩側 50 m 內依生態調查資料及環境進行生態敏感區分析，並分為高、中、低敏感區進行劃分並提供工程及管理單位於施工階段時，能夠明確瞭解該區域生態保全對象與應保護的生態敏感區域，其結果如圖 6 所示。並依各中高敏感區域內需保全或是關注物種進行生態保育措施自主檢查表設定。

本案設定 A、B、C、D 等四區為生態關注區，須持續進行生態監測，了解生態狀況是否劣化。

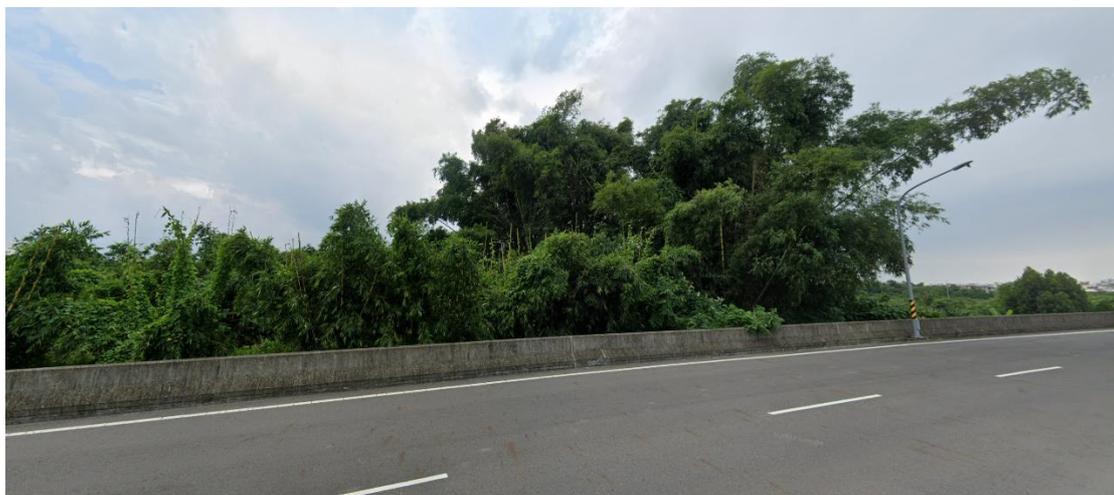
圖 7. 本案工程路段起點(生態需關注區域 A)

本區位於工程起點，其自關廟湯山營區 20 m 聯外道路橫向連接 10 m 聯外道路後(新光大道 A 段)，該區為面積約 3 ha 左右之次生林，其林相覆蓋良好，平均林高約在 6~10 m，以血桐、楓香、樟樹、刺杜密及綠竹、刺竹所組成之竹林所構成較多樣化之棲地環境(圖 7)。

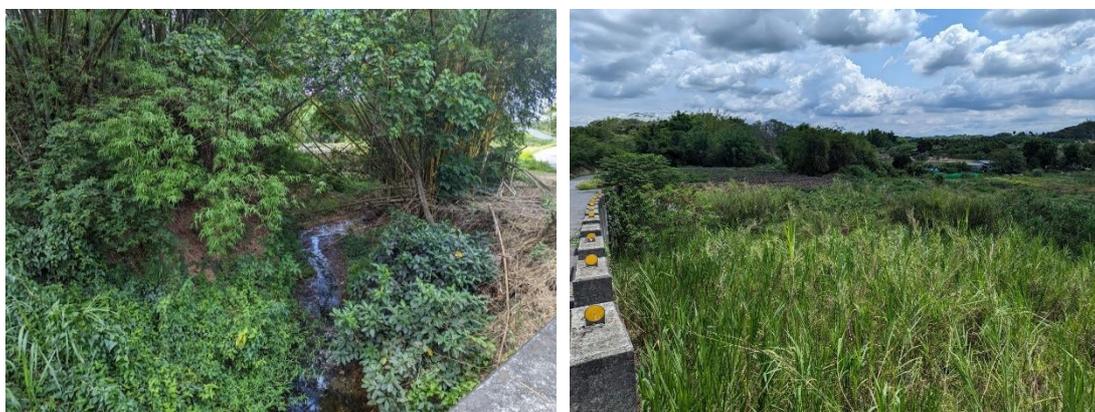
圖 8. 施工階段需關注區域(B 區)

本區位於工程中段，由工程起點往東沿新埔二街 72 巷向東約 721 m 處遇丁字路口處之前方草生地，其面積約為 0.6 ha。該草生區域可能為為一級保育類東方草鴉之偏好活動之環境，因此列為高度敏感區域；此外，由丁字路口向北沿伸約 240 m 處之新光二橋處(新光大道 B 段)，其周遭環境為溪流兩側之竹林，其竹林面積約 1.2 ha 左右。該區域具有溪流環境，雖然溪流一側為水泥護坡，但此區域人為干擾較少且林相覆蓋良好，鳥種數量也較多樣化，因此列為中度敏感區並和東方草鴉偏好棲地或繁殖之草生區域，共同劃為施工階段需關注區域(圖 8)。

本案於 15 米道路擴寬與 6 米路交會口南側(生態敏感區 B 區)，一處鳳梨田鑲嵌白茅草和其他禾本科植物之荒地環境，此處為本案內相對自然之草生環境。建議施工期間以圍籬阻隔工地與草地，並且避免傾倒土石影響既有草生地。

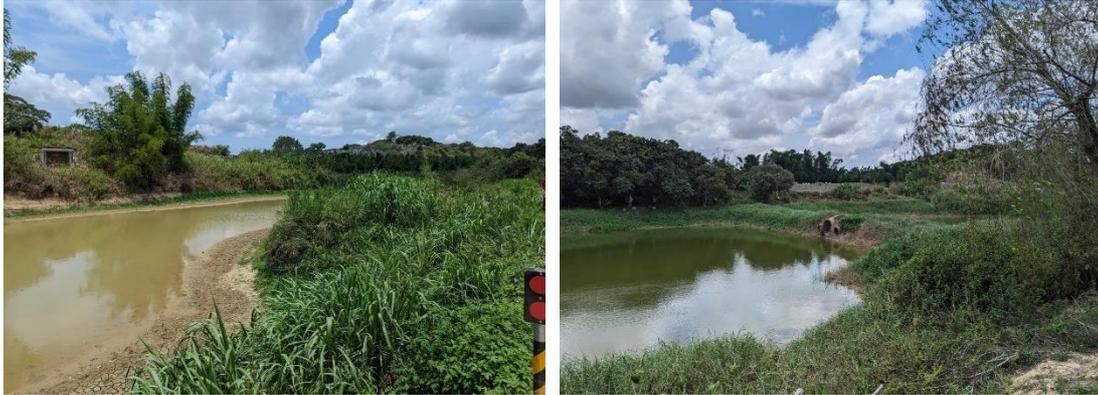
圖 9. 施工階段需關注區域(D 區)

本區位於工程後端，為南 169 線通往新光三里路線，原路段約為 3.5 m 路段並預定拓寬至 6 m。本路段周遭除了為覆蓋良好之次生林外，在工程後段旁有用於灌溉於周遭之池塘。本生態團隊於現勘時則在池中記錄到

斑龜族群，而池塘岸上也有部份哺乳類動物之足印並延伸至一旁草生地內。因此，考慮埤塘環境主要為農田灌溉蓄水所用，岸邊草本植被豐富，為人為干擾利用較少的自然棲地，因此劃定為生態需關注區域(圖 9)。

本案道路末端有一處水塘，緊鄰規劃道路邊緣。建議於水域周邊設置圍籬以防止爬行類動物如：斑龜上岸穿越案場。
