**統一精工小北加油站
土壤及地下水第三次變更
污染整治計畫書**

計畫提出者：統一精工股份有限公司
計畫撰寫者：捷博科技股份有限公司
計畫執行者：捷博科技股份有限公司
簽證技師(證號)：張志誠(技執字第 008948 號)

中華民國 110 年 08 月

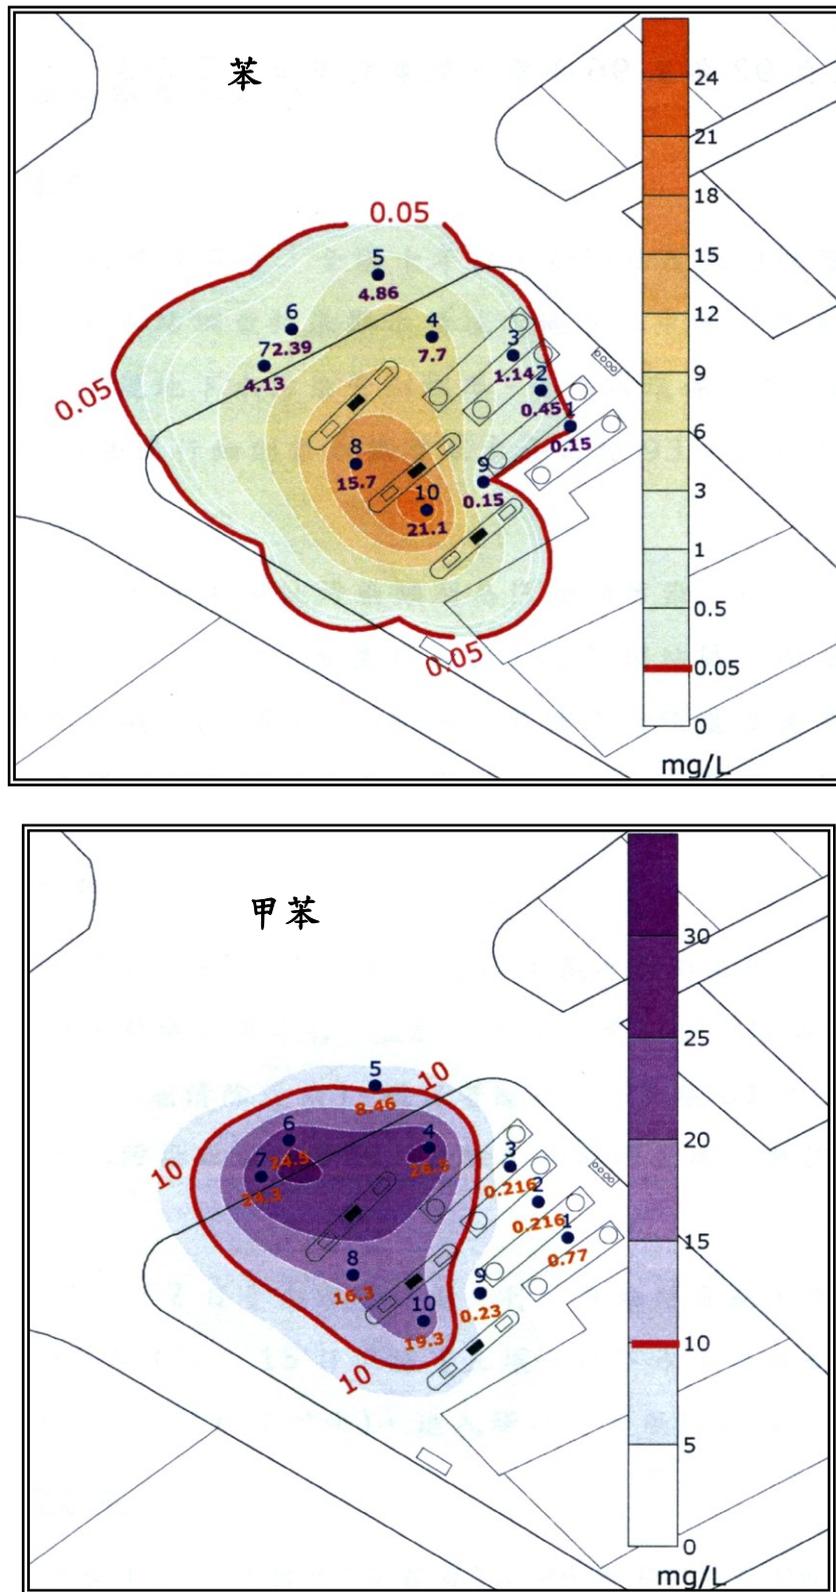
圖 4.3-1 93 年 11 月地下水苯及甲苯污染範圍

92 年至 93 年間，本場址污染類別為汽油類污染，於油槽區附近亦檢測出含氯有機物，其污染範圍已大致包括整個站區。而油槽區附近檢測得的含氯有機物(三氯乙烯)的污染來源已無法追查其可能來源。93 年 11 月本場址污染調查結果，顯示水中苯、甲苯污染仍然分佈於場址大部分的區域，相關檢測濃度範圍如圖 4.3-1 所示。

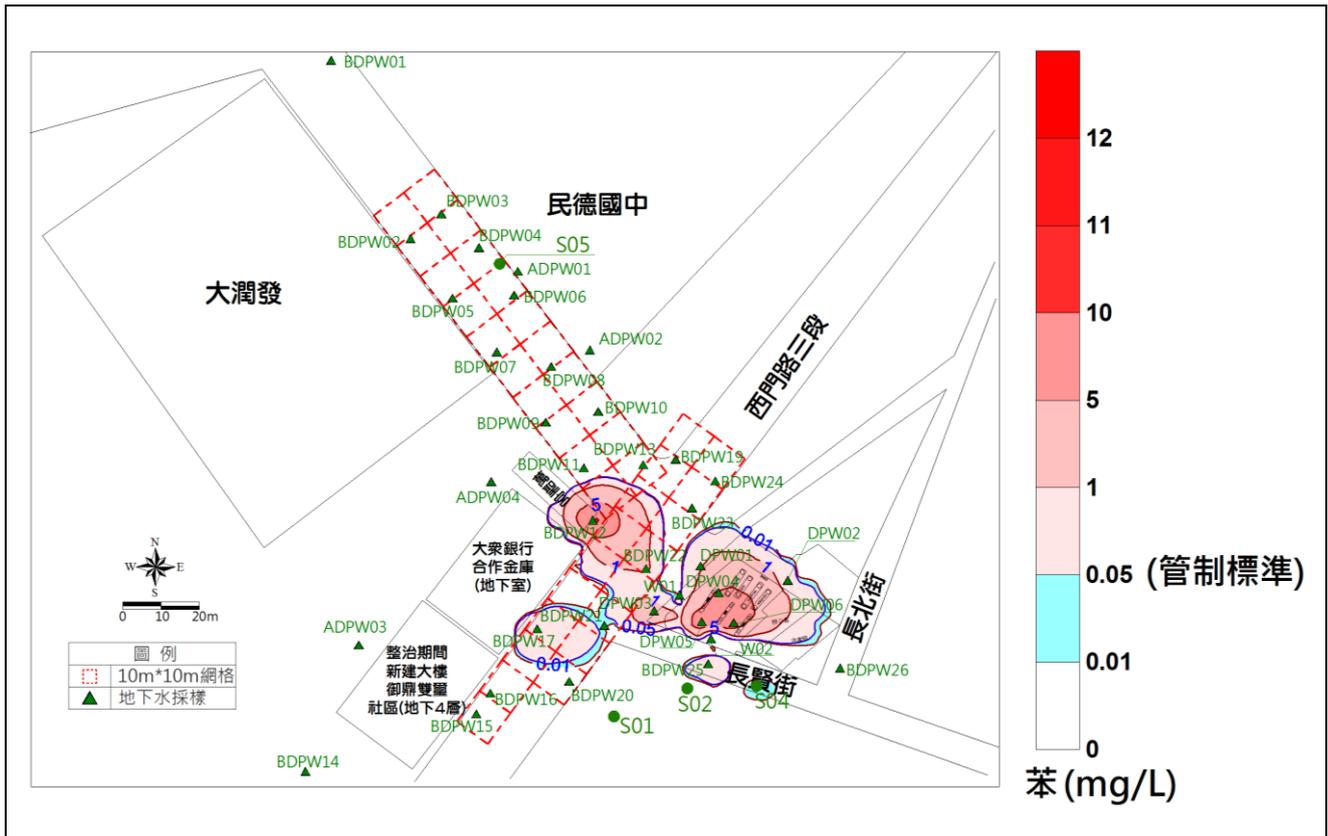
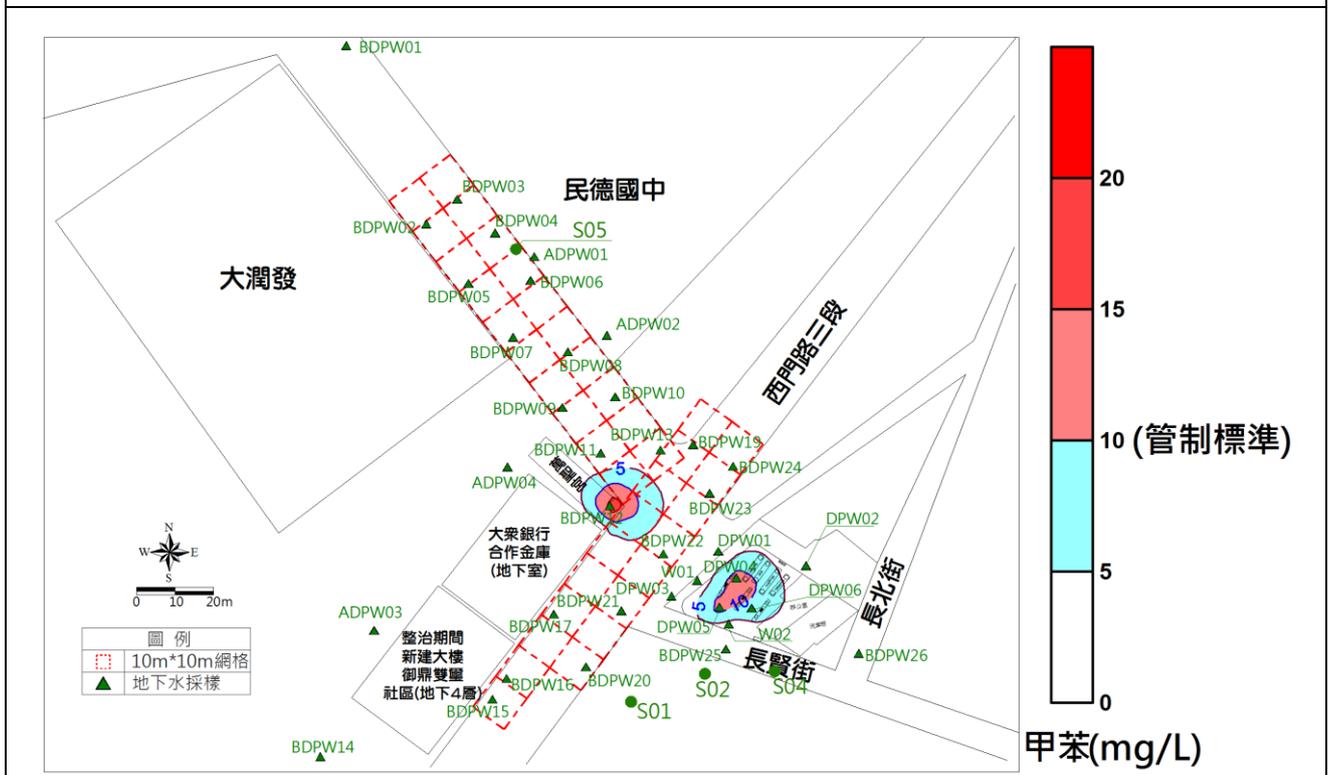
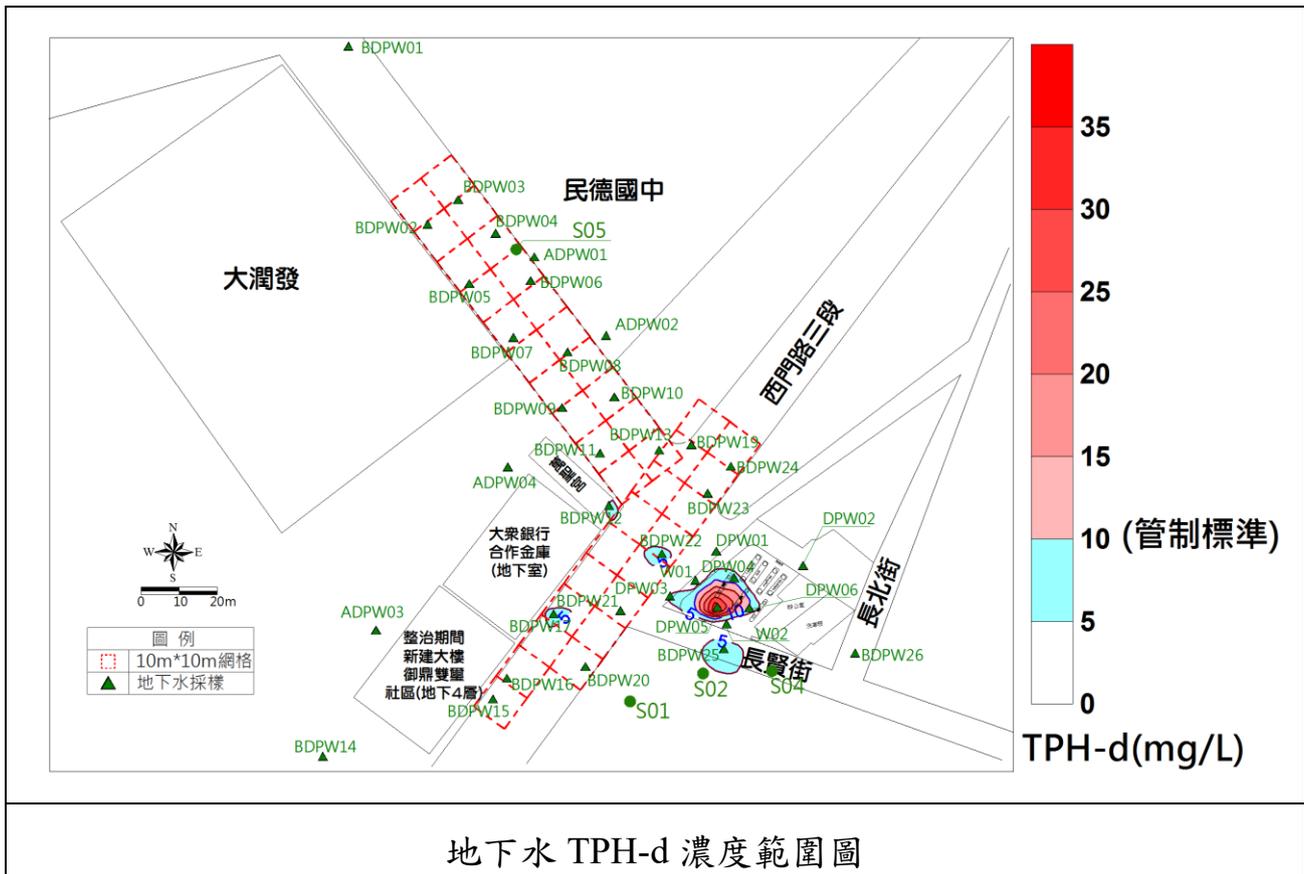
圖 4.3-19 相關地下水污染物濃度範圍圖(1/3)

苯及萘兩者污染團分布狀況相似，加油站內部苯及萘高染濃度區域集中於加油泵島內，濃度範圍分別介於 0.121-11.6 mg/L 及 0.84-1.06 mg/L，推測應為管線洩漏所致。然站內苯污染有部分往場址南側移動(與地下水流向不符合)且有擴散至長賢街之趨勢，乃是因為加油站於民國 98 年 12 月至 99 年 8 月進行 P&T 處理法，因該區域設置有 WU0 抽水井，造成污染物往長賢街擴散，此與土壤採樣結果相符合。

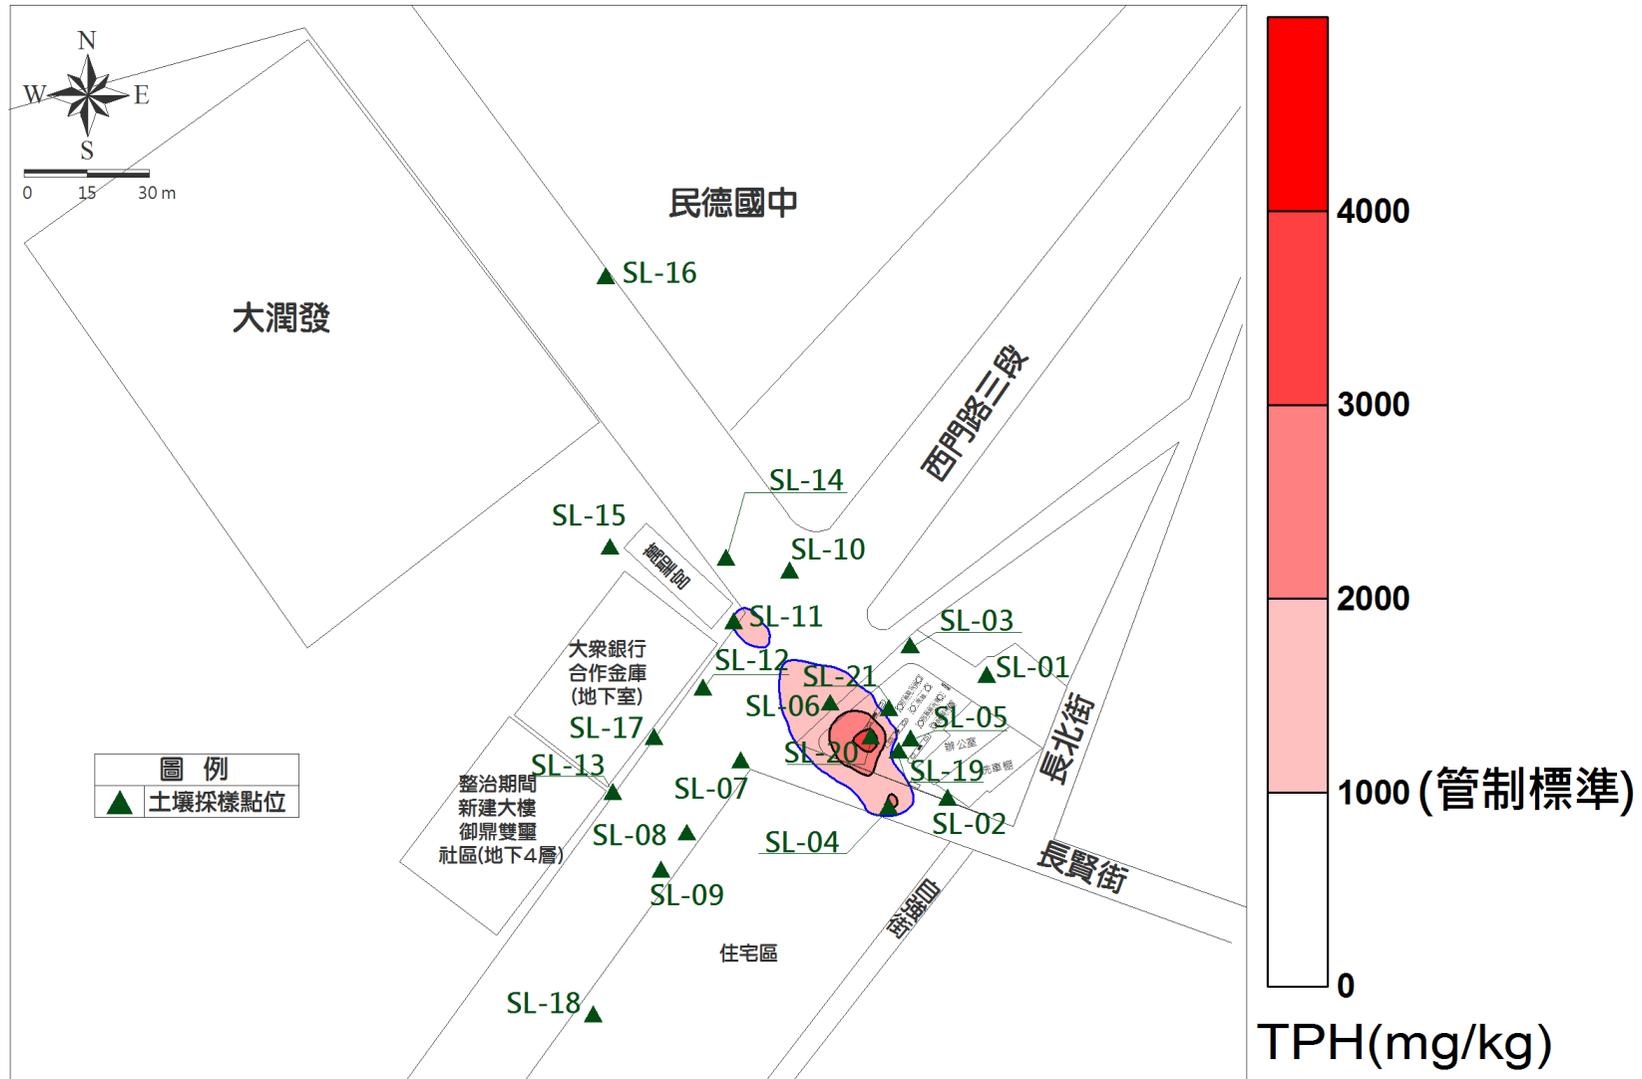
圖 4.3-23 102 年 9 月土壤 TPH 濃度分佈圖

針對站內外土壤及地下水調查結果，土壤及地下水實際調查點位如圖 4.3-20~圖 4.3-22 所示，其中站外係依邊界採樣點位之 PID/FID 實測結果決定是否增加點位，以釐清場址污染邊界範圍，土壤調查點位及質地描述如表 4.3-14，相關土壤檢測結果彙整如表 4.3-15，土壤數據顯示主要以 TPH 為主，站內土壤最高濃度為 4,040 mg/kg，污染深度介於 2.0~3.0 m，站外土壤污染範圍 1,390~2,770 mg/kg，污染深度介於 0.1~3.0 m，圖 4.3-23 為土壤 TPH 濃度分佈狀況；相關地下水檢測結果彙整如表 4.3-16，地下水數據主要以總酚、苯、甲苯及萘為主，加油站內部苯及萘高污染濃度區域集中於加油泵島內，濃度範圍分別介於 0.163~38.1 mg/L 及 0.518~0.674 mg/L，而甲苯及總酚之高污染區則域均為中間加油泵島及最內側加油泵之間，濃度分別為 27.8 mg/L 及 0.295 mg/L，圖 4.3-24 為地下水各項污染物濃度分佈情形。

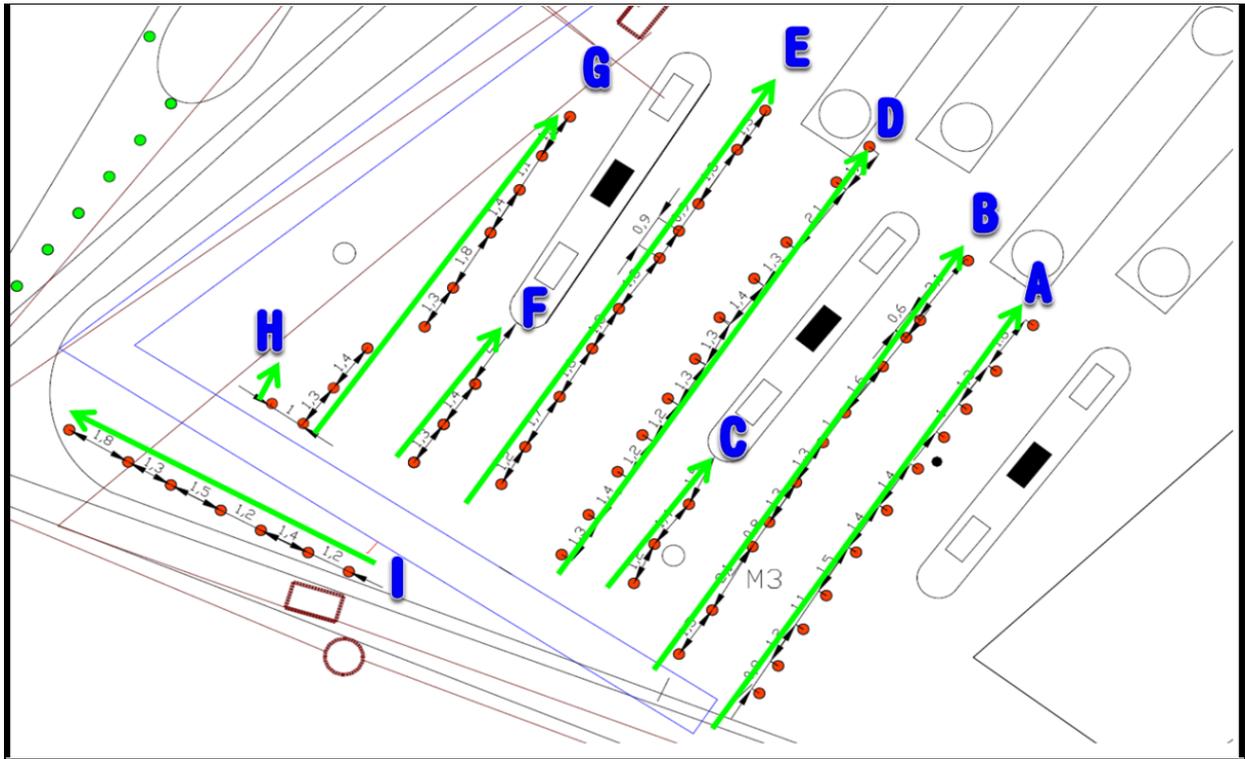
圖 4.3-25 全場整治 AS 系統配置圖

SVE 水平抽氣整治井以 6 m 長之 3” 全開篩管為抽氣井，配合站上地下空間設置每口 SVE 整治井長度約為 5-8 m，整治井間距為 2-4 m，AS 系統採取垂直注氣整治井的設計，考量歷次濃度調查污染深度，AS 整治井設置深度為該區域污染最深深度，約為地面下 2-4 m，考量水文條件、影響範圍及現場地形地物，AS 整治井原則設置於 SVE 整治井之間，井間距為 1-1.5 m。AS 注氣井依據井設置位置分為 A 至 I 組，分組位置及井號如表 4.3-17 及圖 4.3-25 所示。

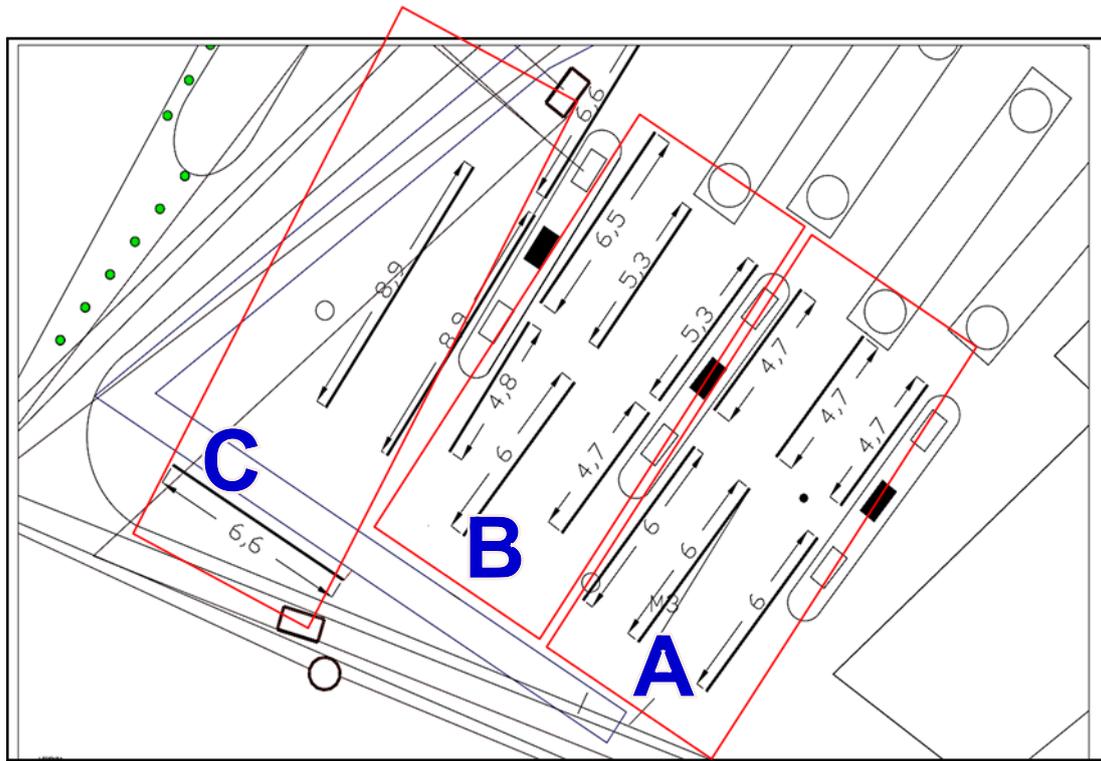
圖 4.3-26 全場整治 SVE 系統配置圖

站內污染主要為汽油管線破損造成局部土壤受油品污染，經歷次調查結果顯示，地下水位高且污染物雖主要為 TPH-g 屬於較輕質污染物，但仍有部分 TPH-d 污染，在無自由相浮油情況下，本場址優先採用 SVE/AS 進行整治，本場址 SVE 整治井需採用水平井方式設置，站內設置 78 口次整治井可有效涵蓋污染範圍，包含 16 口次 SVE(水平井)及 62 口次 AS 整治井。

SVE/AS 皆已於 105 年 1 月完成設備修改，並於 12 月底完成試車及運轉，站內設置進度皆已達成 100%，站內 SVE 整治井示意圖如圖 4.3-26 所示。至今 SVE 系統運轉已達 16,714 小時，抽氣量為 271,072,507 立方英尺/分鐘，運作狀況如圖 4.3-27 所示。AS 系統於 105 年 1 月啟動至 107 年 4 月已運作 14736 小時，注氣量為 595,230 m³，AS 系統運作狀況如圖 4.3-28 所示。

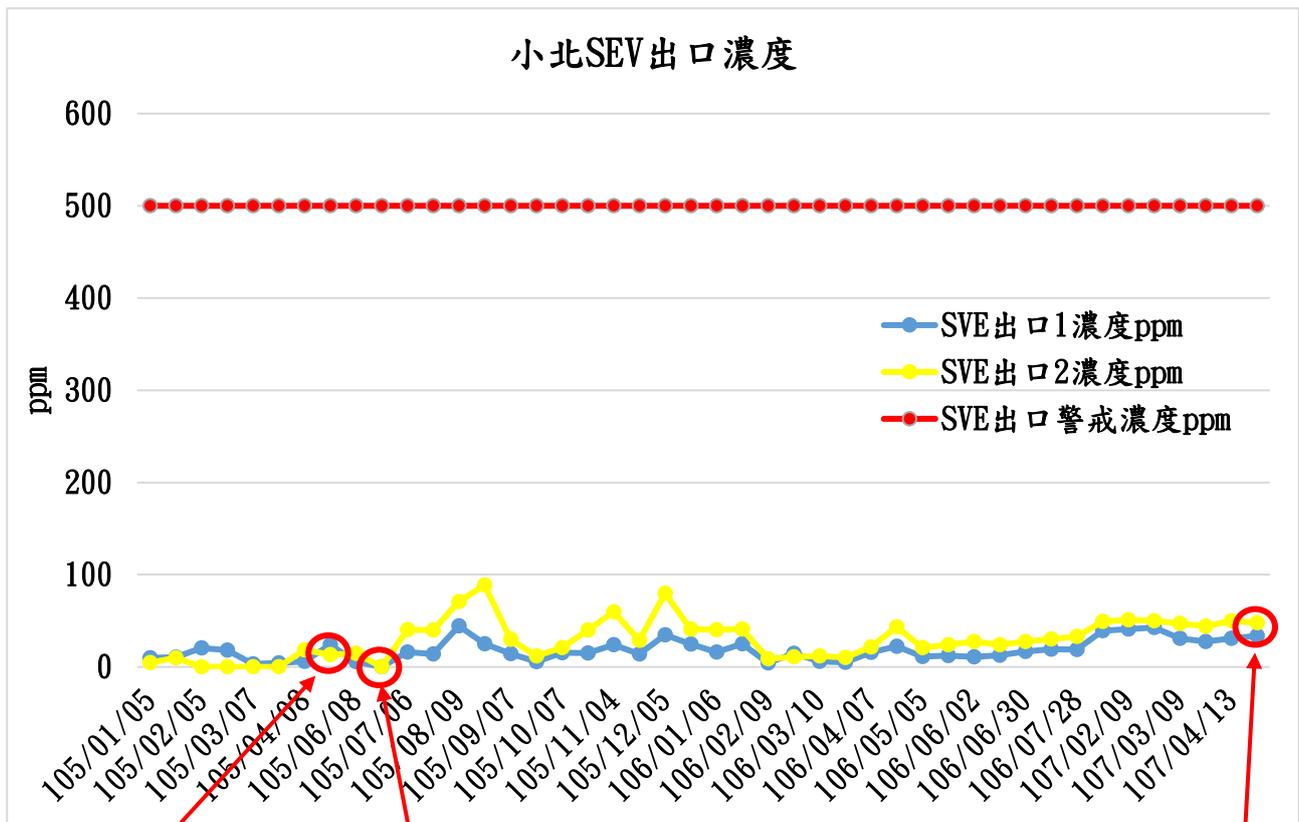
圖 4.3-27 SVE 出口濃度圖

4/25~4/29
定期監測無開啟

系統跳機無法檢測

配合替代工法，
即日起停機

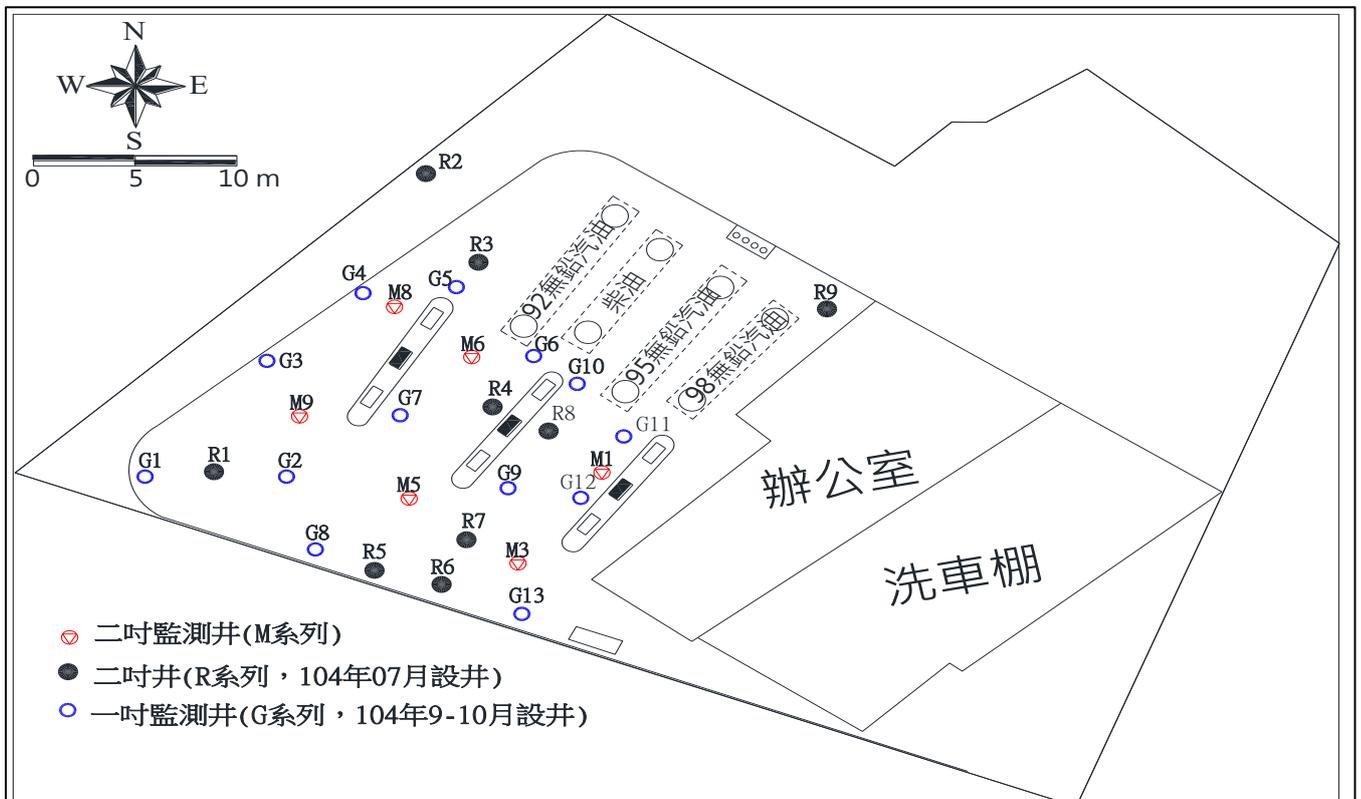
圖 4.3-29 站內生物整治井位置圖

$$60000 \text{ mg} / (3.14 \text{ m}^2 \times 3\text{m(水深)} \times 0.35(\text{孔隙率}) \times 1000 \text{ L/m}^3) = 18 \text{ mg/L}$$

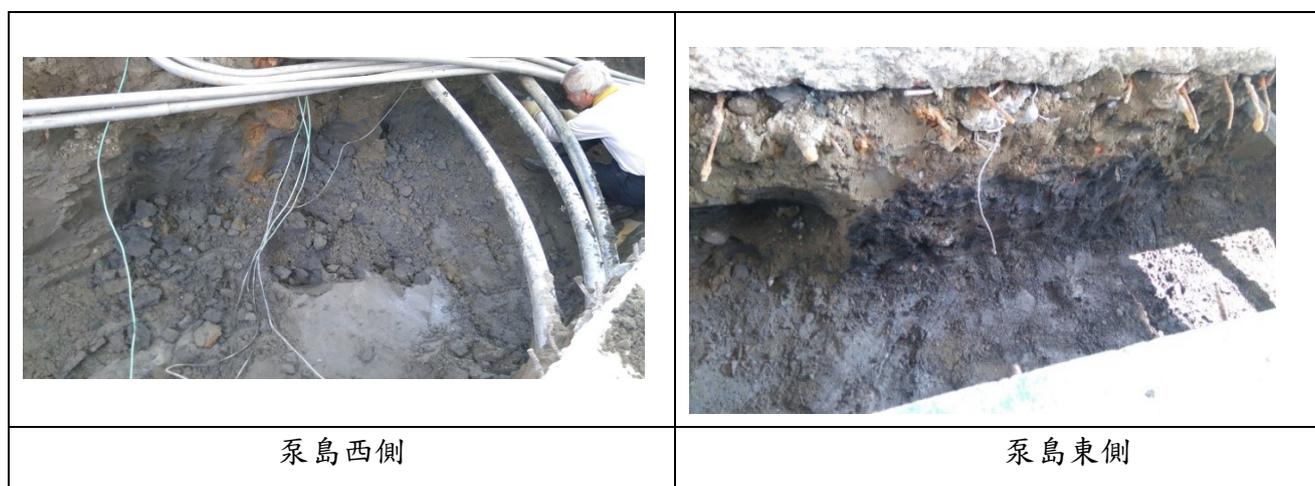
圖 4.3-30 機車泵島下方未飽和層土壤側向剖面之油品污染分布情形

因 105 年 10 月定期監測結果顯示站內部分濃度異常(如表 4.3-18 表示),除持續操作現場整治設備及增加人工加藥頻率,並於 106 年 11 月執行土壤及地下水補充調查規劃及執行,106 年 12 月針對疑似新污染洩漏之泵島區進行開挖。但本次開挖並未發現油品洩漏位置,僅發現開挖區域土壤側向剖面亦有明顯油品污染分佈(如圖 4.3-30)。後續仍持續操作現場整治設備並增加注藥頻率,並規劃啟動站內替代工法。站內執行替代工法前後濃度差異如圖 4.3-31 所示。

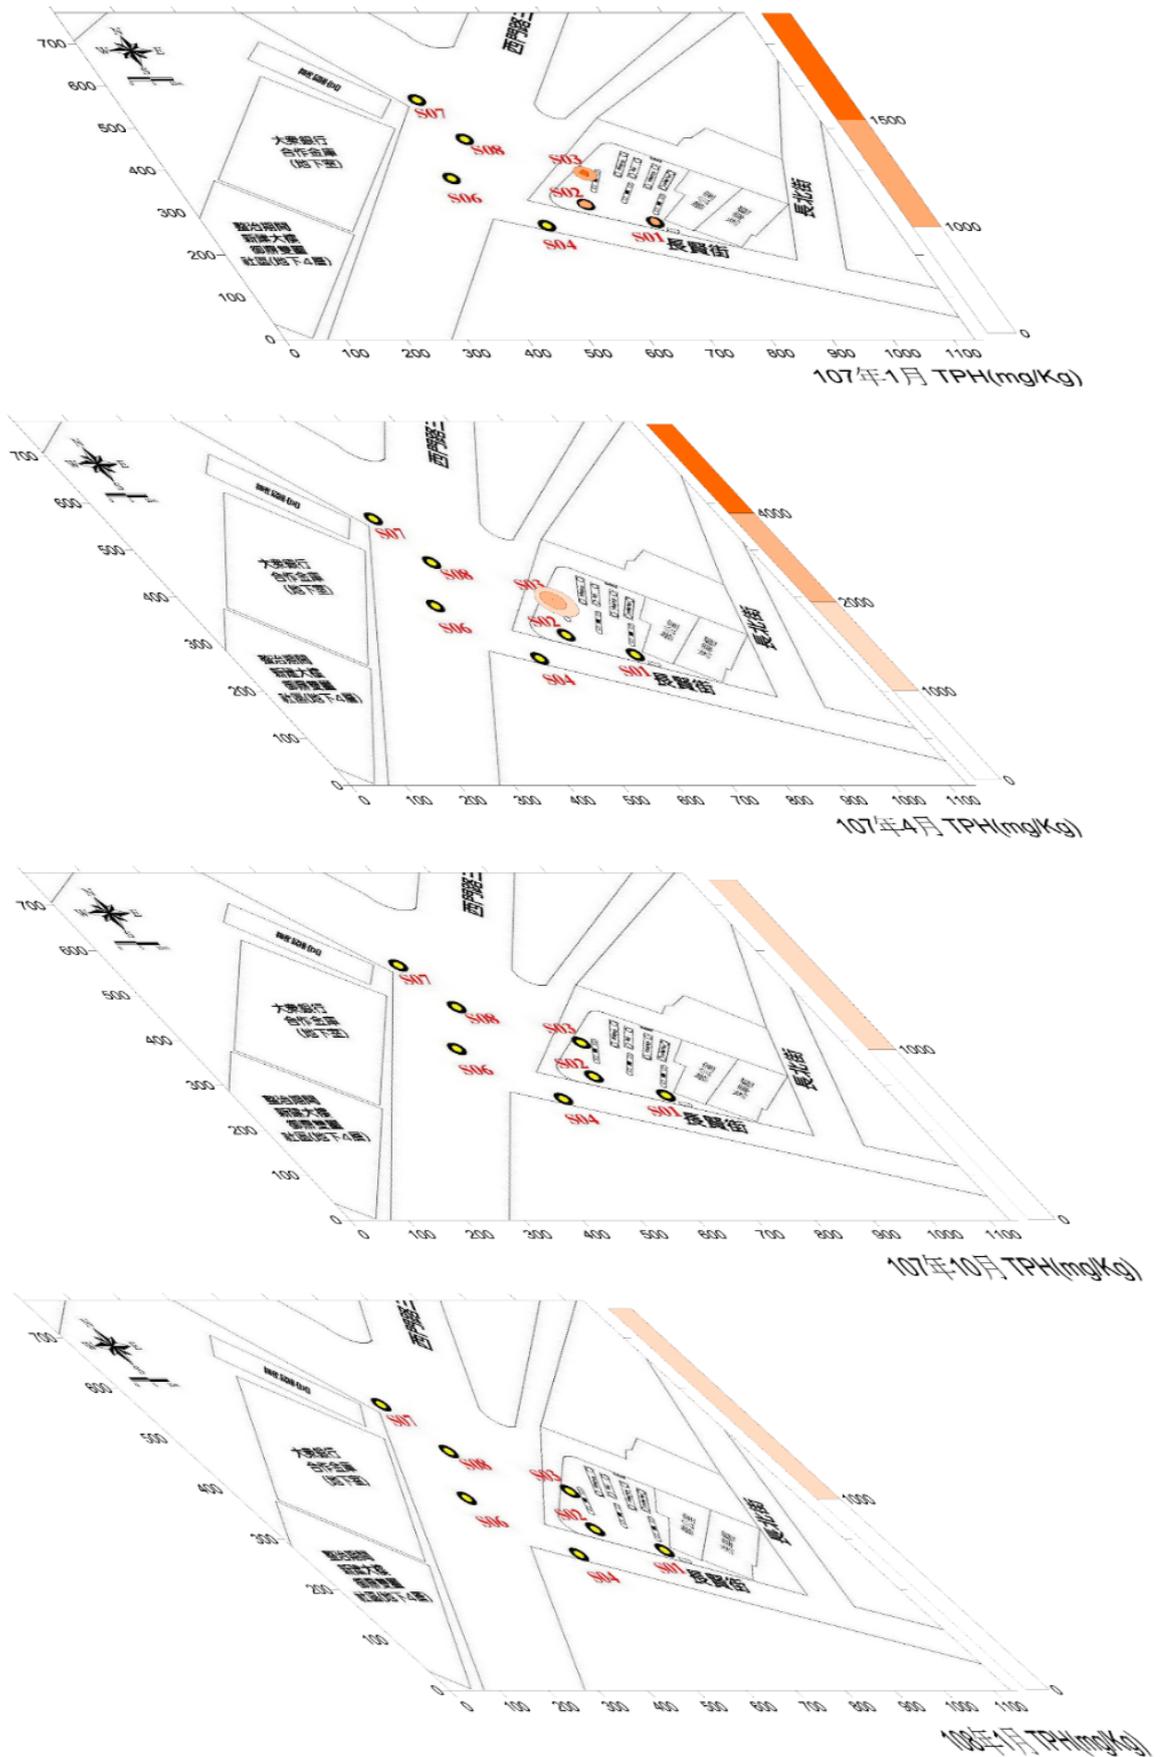
圖 4.3.31 站內執行替代工法前後濃度差異

本次站內替代工法-排客土法,深度預計 5.5M,經計算污染土方量為 1,200M³,預計離場土方量為 300 M³。為確保執行成效將以 PID/FID 及 Test Kit 配合進行篩測。

- (1)開挖土：開挖之土方每 10M³須採用 PID/FID 進行篩測,以區分乾淨或污染土壤。
- (2)開挖底部每 25M²以 Test Kit 進行篩測,確認污染土壤是否均已挖除。
- (3)客土進場時,每 100M³亦須使用 XRF 及 Test Kit 進行篩測,以確保客土品質。

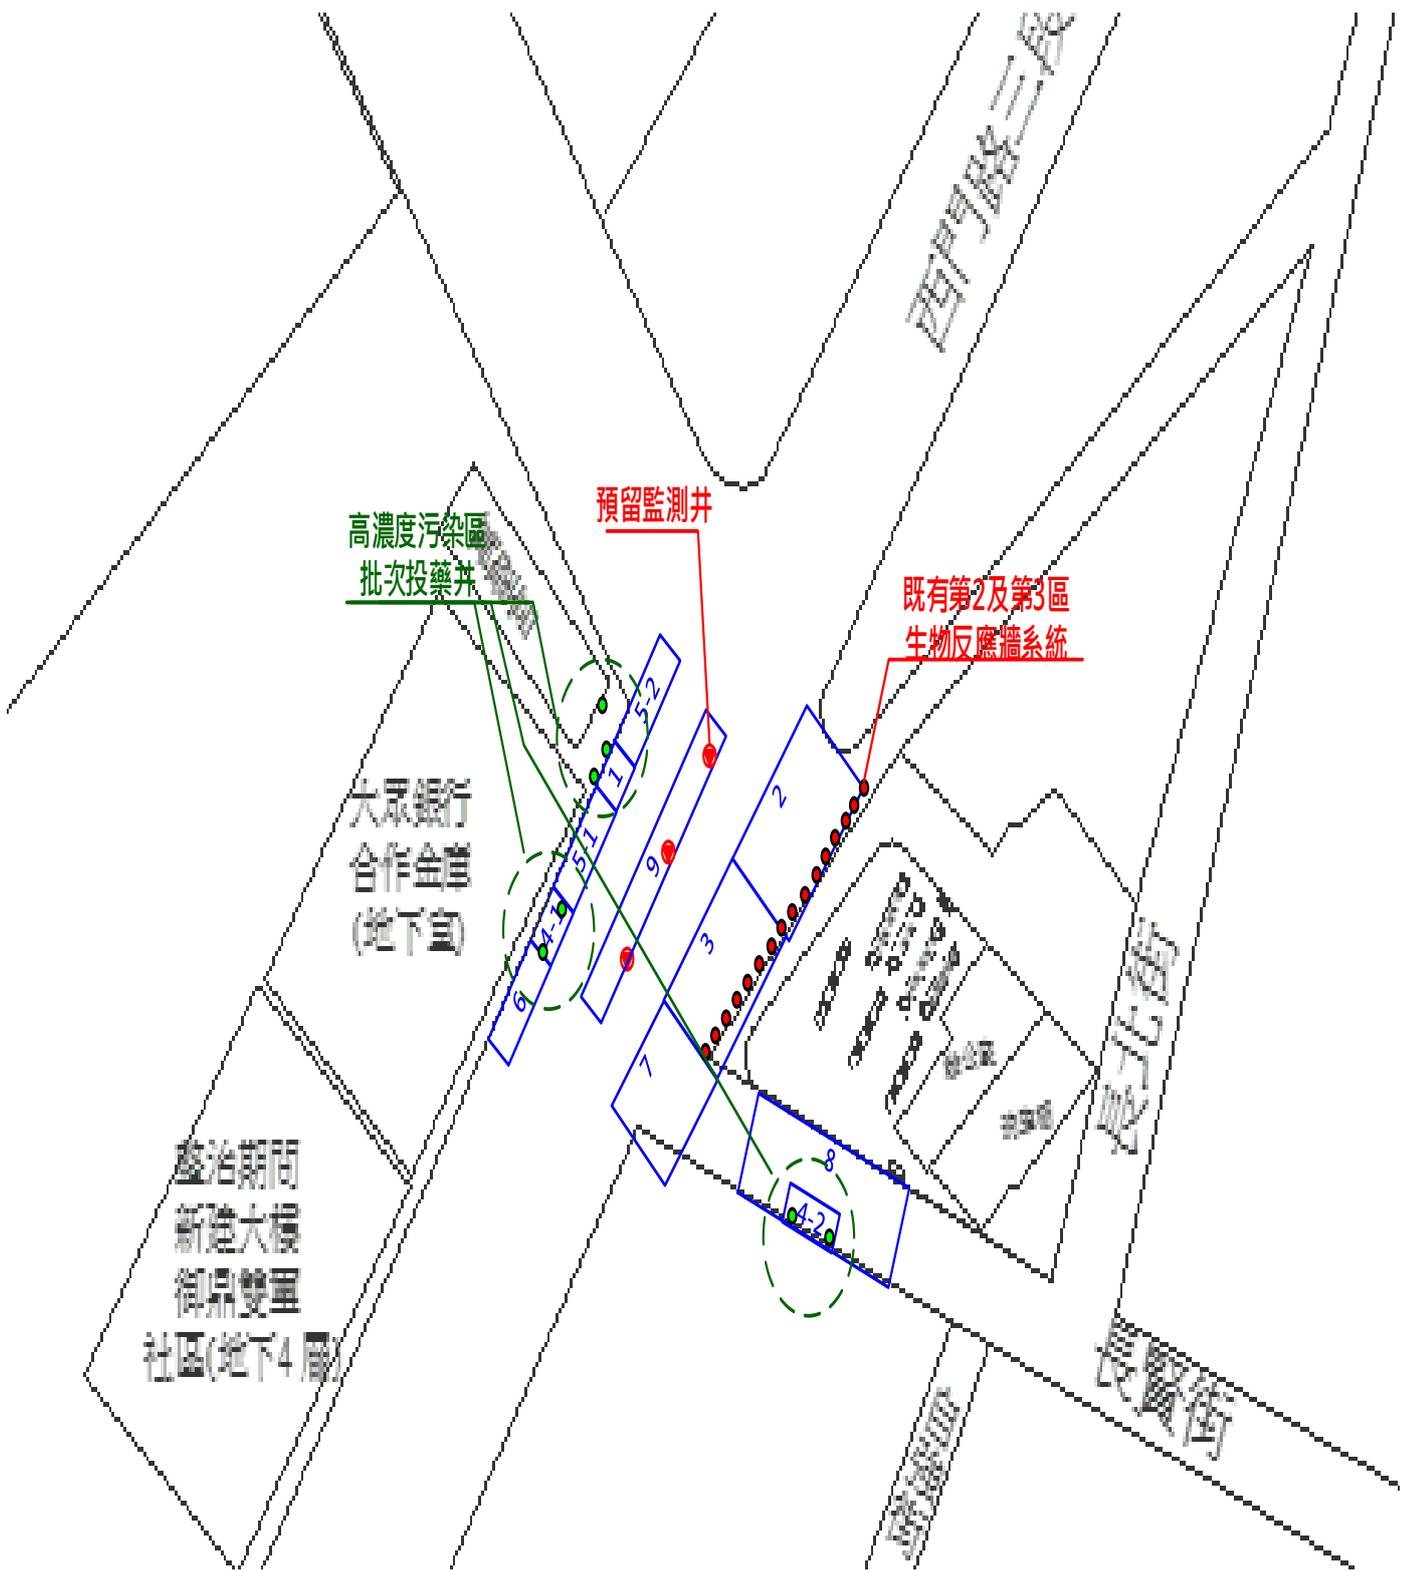
圖 4.3-32 站外整治範圍劃分區域圖

根據 106 年 5 月污染範圍細部調查結果，本場址應需針對污染攔阻避免站內污染持續向下游擴散，以及針對西門路上高污染區域進行整治作為，此項工作受限於用地取得及道路使用路權困難，故先針對加油站邊界之站外第二區域及第三區域設置污染攔阻牆及站外第一區域萬聖宮前、與第四區之 I 及第四區之 II 處設置整治井。第一區域計有 3 口整治井，於 105 年 10 月至 109 年 12 月期間進行人工投藥作業。生物攔阻牆自 104 年 2 月完成系統自動化後，便利用系統控制箱進行 24 hr 連續操作，系統設計為全回流系統。於 104 年 06 月完成系統進流水與放流水檢測，檢測結果系統進流水苯 0.067 mg/kg、放流水苯 0.018 mg/kg，顯示生物攔阻牆污染物之削減率達 73%，站外第二區及第三區設置之生物攔阻牆系統配置(如圖 4.3-33)，進流水與放流水檢測結果如表 4.3-19 所示。但 107 年站內執行替代工法後，造成生物攔阻牆管線設備部分損壞，經技術人員評估後，確定修復不易，故於 108 年 3 月停止運作此系統，後續皆改為人工投藥。

- (一) 站外整治成果設立 16 口生物攔阻牆整治井，如圖 4.3-32 及圖 4.3-33(P.4-83)，此二圖請各別放大為一頁，以利閱讀(P.4-84)。
- (二) 誤繕修正：110 年 4 月定監結果”W08”地下水苯 0.0737mg/L，如表”4.3-20”。(P.4-85)

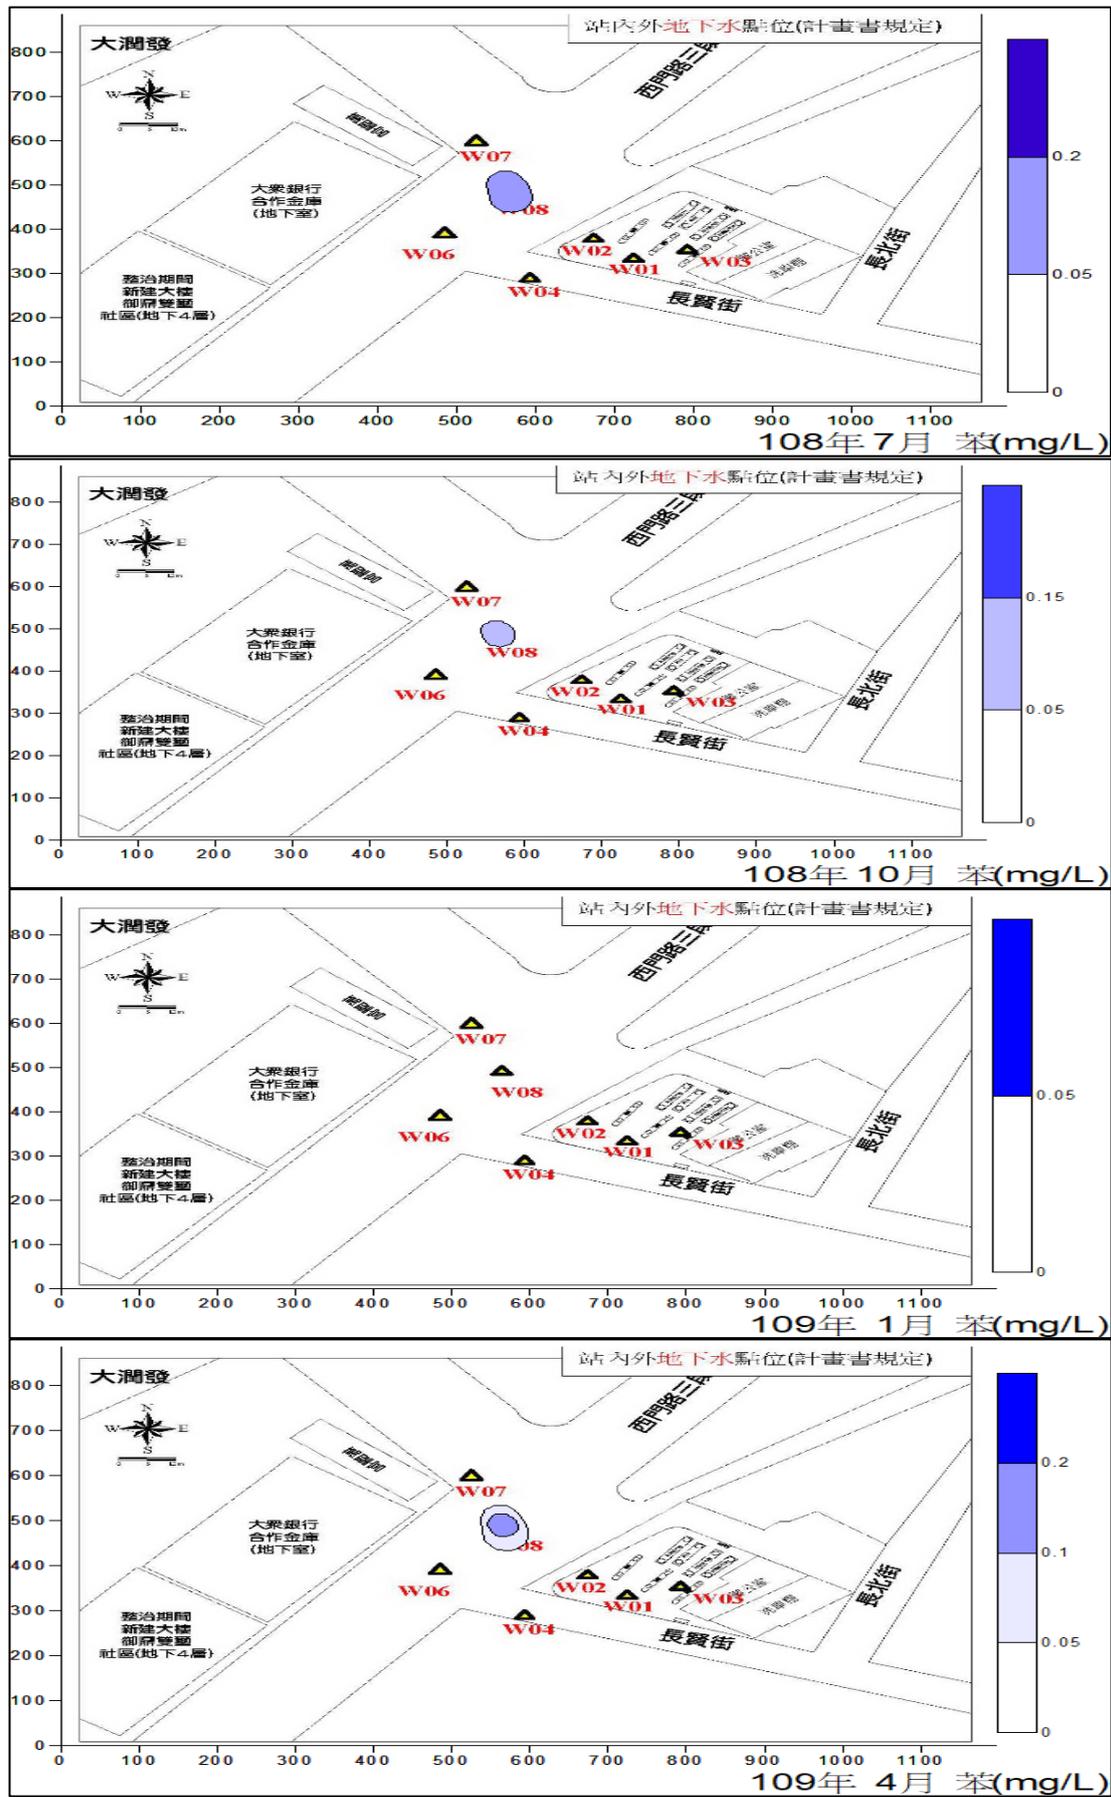
圖 4.3-34 108 年 7 月至 109 年 4 月 苯 濃 度 變 化

西門路區域於民國 104 年 6 月 6 日進行開挖，依據現場 test-kit 篩測結果顯示污染分布零散，僅發現幾處高污染 (test-kit >500 mg/kg) 區域。故後續針對西門路區域做法為藉由第 2、3、7 區人工注藥，及第 9 區注藥，已期藥劑能藉由地下水流擴散至西門路區域。109 年 4 月 W06 TPH 濃度為 30.1 mg/L，雖後續 109 年 7 月至 110 年 4 月歷次定期監測數據皆低於管制標準但還須持續投藥監測。110 年 4 月定期監測數據結果 W08 地下水中苯濃度為 0.0737mg/L，如表 4.3-20 表示。目前僅剩西門路中線有殘餘污染之疑慮，因現場地下水枯豐水位差距大，且各地下管線執行汰舊換新等因素，造成附著在管層上、管溝壁或非飽和層的殘餘污染易因水位變化或施工擾動使的污染物釋出，造成監測數值超標。以自來水公司為例，108 年下半年及 109 上半年在萬聖宮前皆有更換管線工程，使的非飽和層因擾動造成污染物釋出，故 108 下半年至 109 年上半年 W08 苯有濃度回升現象，如圖 4.3-34 及圖 4.3-35 所示。西門路地下管線較多且複雜及老舊，故無法採用 ISCO 來加強整治效果，僅能以投入營養鹽的方式，以其厭氧菌及專性厭氧菌能儘快將殘留於管層上、管溝壁或非飽和層的殘餘污染分解掉。110 年 1 月及 4 月地下水監測數據如表 4.3-20 所示。

- (三)圖 4.3-34 地下水苯濃度變化 108/7 至 109/4(P.4-86)，請補充至最新 110 年 4 月。另補充超標 W08 之歷年苯濃度變化趨勢圖。
- (四)後續規劃(1)維持第 9 區人工”抽水”並增加移動式抽水設備(如圖 4.3-39)之作用為何？(P.4-90)
- (五)承上(2)於第 2、3、7 區進行投藥 16 口嗎？如圖 4.3-38，放大為一頁，且標示”抽水井”及投藥井”位置(P.4-90)。
- (六)執行內容改善方針：1.增加人工注藥頻率及次數，2.針對無污染區進行預防投要作業(P.7-6)。請補充列表說明操作條件，包括注藥井號(位置)、營養鹽種類、劑量、注藥頻率等。
- (七)如核定後 6 個月內定監未達 40%削減率(P.7-7)，則啟動替代工法，請補充說明計算基準值為 W08 之 0.0737mg/L 或其它？

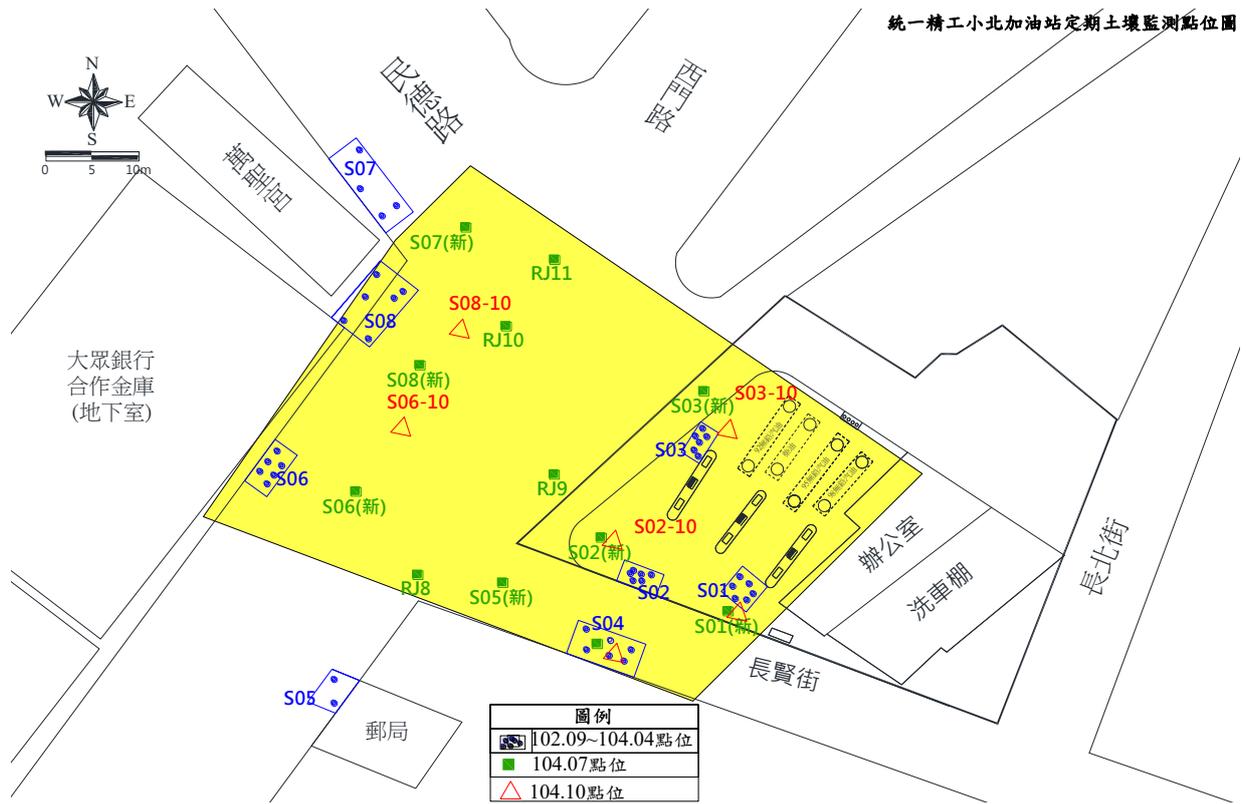
圖 5.2-1 污染範圍邊界示意圖

站內主要污染來源為早期長時間油管洩漏所致，主要污染物主要為汽油，管制項目為 BTEX 及 TPH_(C6-C9)，污染透過地下水的傳輸向下游擴散，站內污染管理可分為依據區域分為汽機車泵島間、柴油泵島、油槽區周邊及站外西門路與長賢街區域，根據歷年調查結果顯示土壤污染東側邊界位於加油站上游處至長北街之間，場址南側邊界以長賢街為界（曾至文心蘭花店前方採樣未檢出污染物）場址西南側以西門路三段大眾銀行為邊界，場址西側為下游方向，以西門路三段合作金庫為界，由於大樓下方設有地下室之連續壁，推估污染因不致擴散至大樓正下方，場址北側以西門路三段及民德街交叉路口為界，過去污染尚未超出行人穿越道(斑馬線)的範圍，相關位置範圍推估如圖 5.2-1 所示。

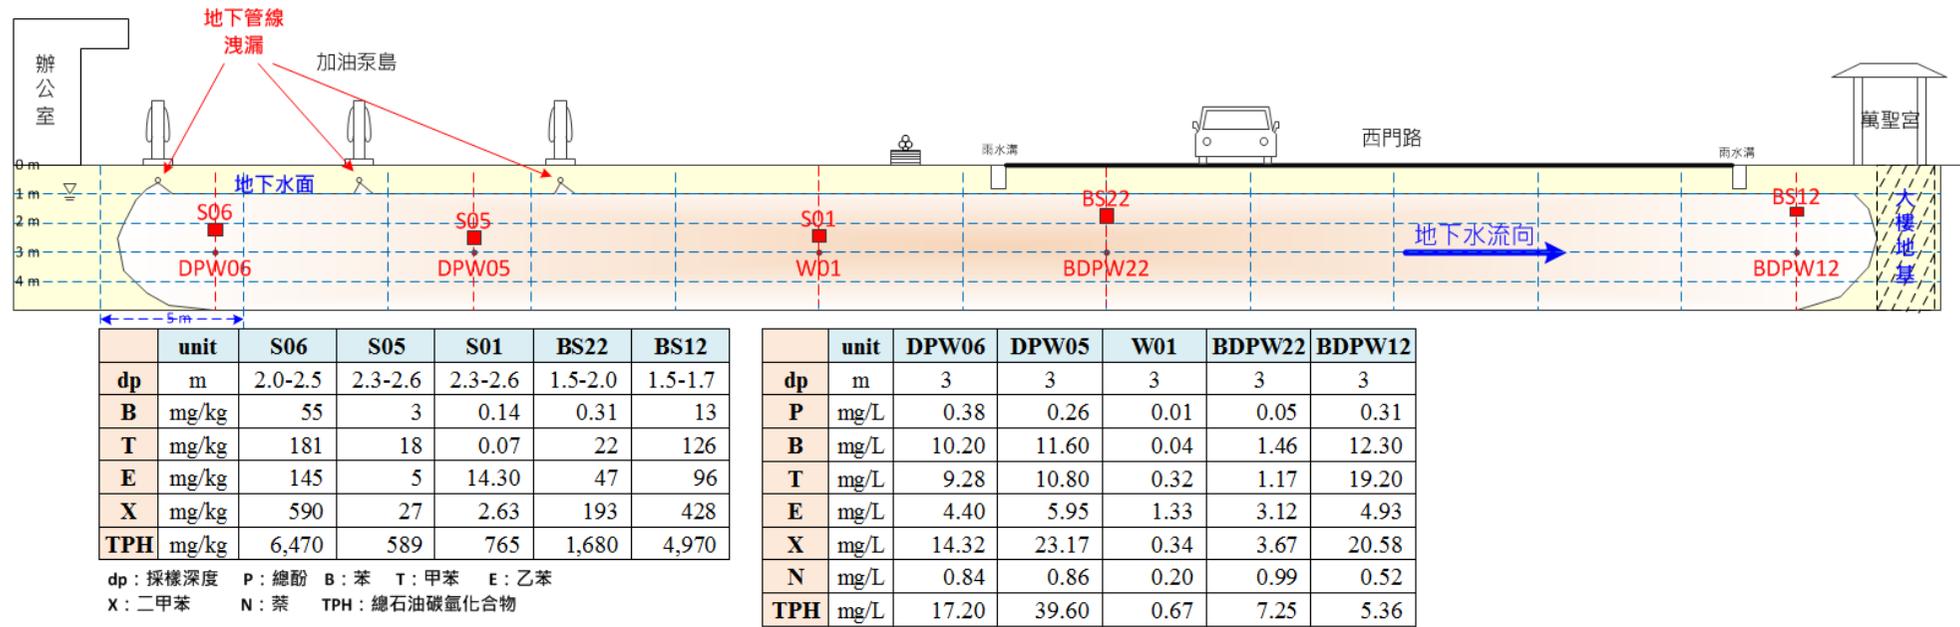
圖 7.1-1 本場址污染概念模型

依據本場址土壤及地下水歷年調查結果顯示，本場址污染來源及可能污染傳輸方式如圖 7.1-1 所示。本場址經過清查結果顯示主要污染來源為加油站內地下儲油槽連接加油泵島的加油機之地下輸油管線。主要關切污染物為油品(汽油及柴油)，過去加油站地下管線設置，在相接及彎頭處，利用焊接或黏接部分易受外力及年久鏽蝕導致洩漏。水平污染傳輸受到過去站內抽水的影響，站內污染物濃度分佈較無規律性，主要高濃度區域仍為加油泵島區。BETX 及 TPH-g 污染受到各種因素影響已由泵島區擴散至站外西門路三段。

參考歷年水文地質調查紀錄顯示，本場址地下水水位地面下 0.5-2.5 m，高水位時洩漏後油品大部分會在水面上形成 LNAPL，經 102 年細密調查顯示，污染物已向下游移動 20-30 m 至流至加油站站外區域(合作金庫及大眾銀行)。經過 103 年整治及 104 年站外開挖整治，目前站內污染僅剩餘殘餘態釋出之污染，站外則於第九區仍有地下水污染。然而，目前無論站內或站外(除第九區外)土壤或地下水之檢測狀況雖然符合管制標準，但尚未穩定，顯示土壤中存有殘餘態之可能性高，故除須針對站外第九區進行整治外，針對站內及站外第九區以外的區域，仍須持續進行監測，並執行預防性投藥措施，方能將殘餘態污染物徹底移除。

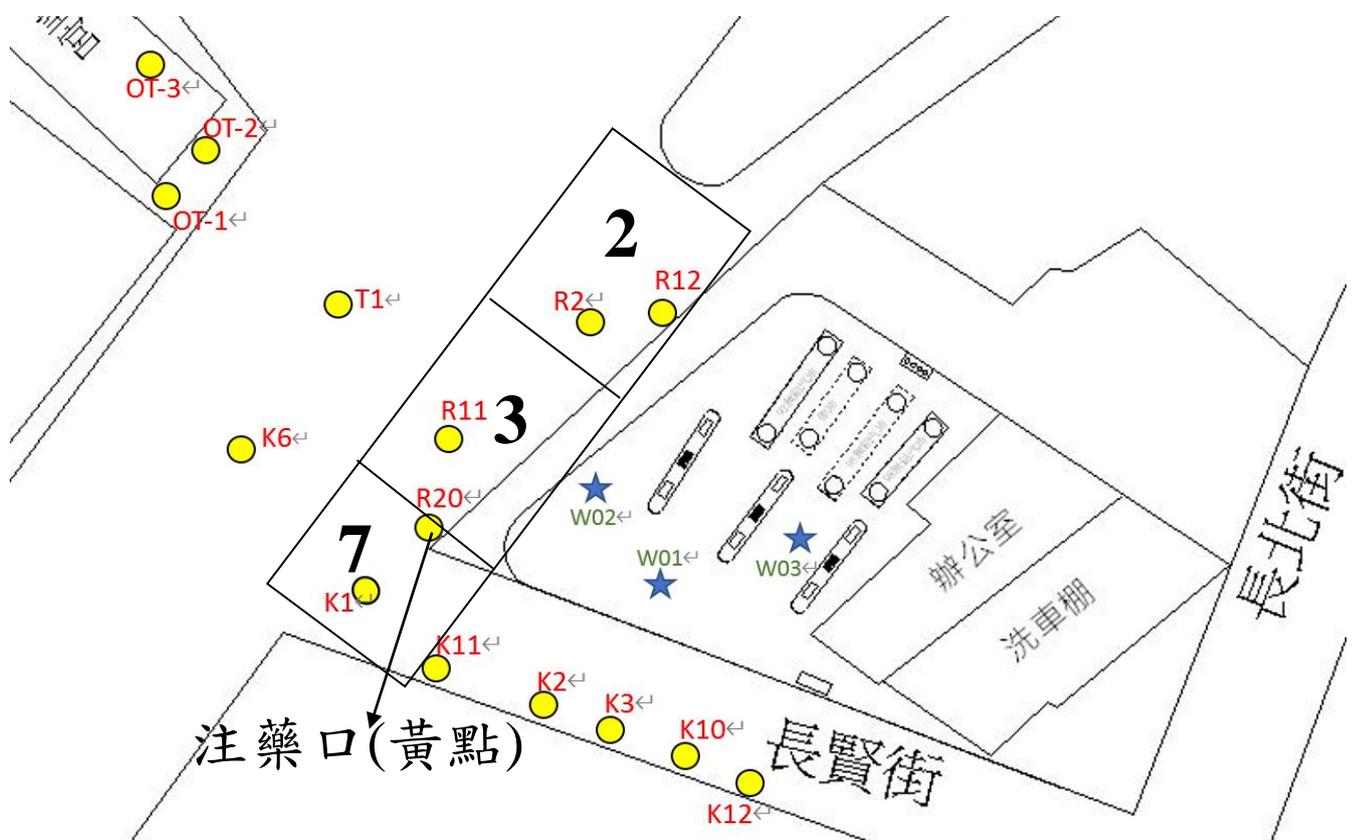
圖 7.2-1 站外注藥井

站外目前主要污染皆集中於第九區，然而第九區無法進行任何開挖或密集設井之作業。此外，第九區下方埋設有許多高壓電管及瓦斯管等管線且無任何保護措施，因此若欲採用化學方式公共危險度較高，故站外採用現地生物整治技術為較可行之整治方案。
