**統一精工小北加油站
土壤及地下水第三次變更
污染整治計畫書**

計畫提出者：統一精工股份有限公司
計畫撰寫者：捷博科技股份有限公司
計畫執行者：捷博科技股份有限公司
簽證技師(證號)：張志誠(技執字第 008948 號)

中華民國 110 年 08 月

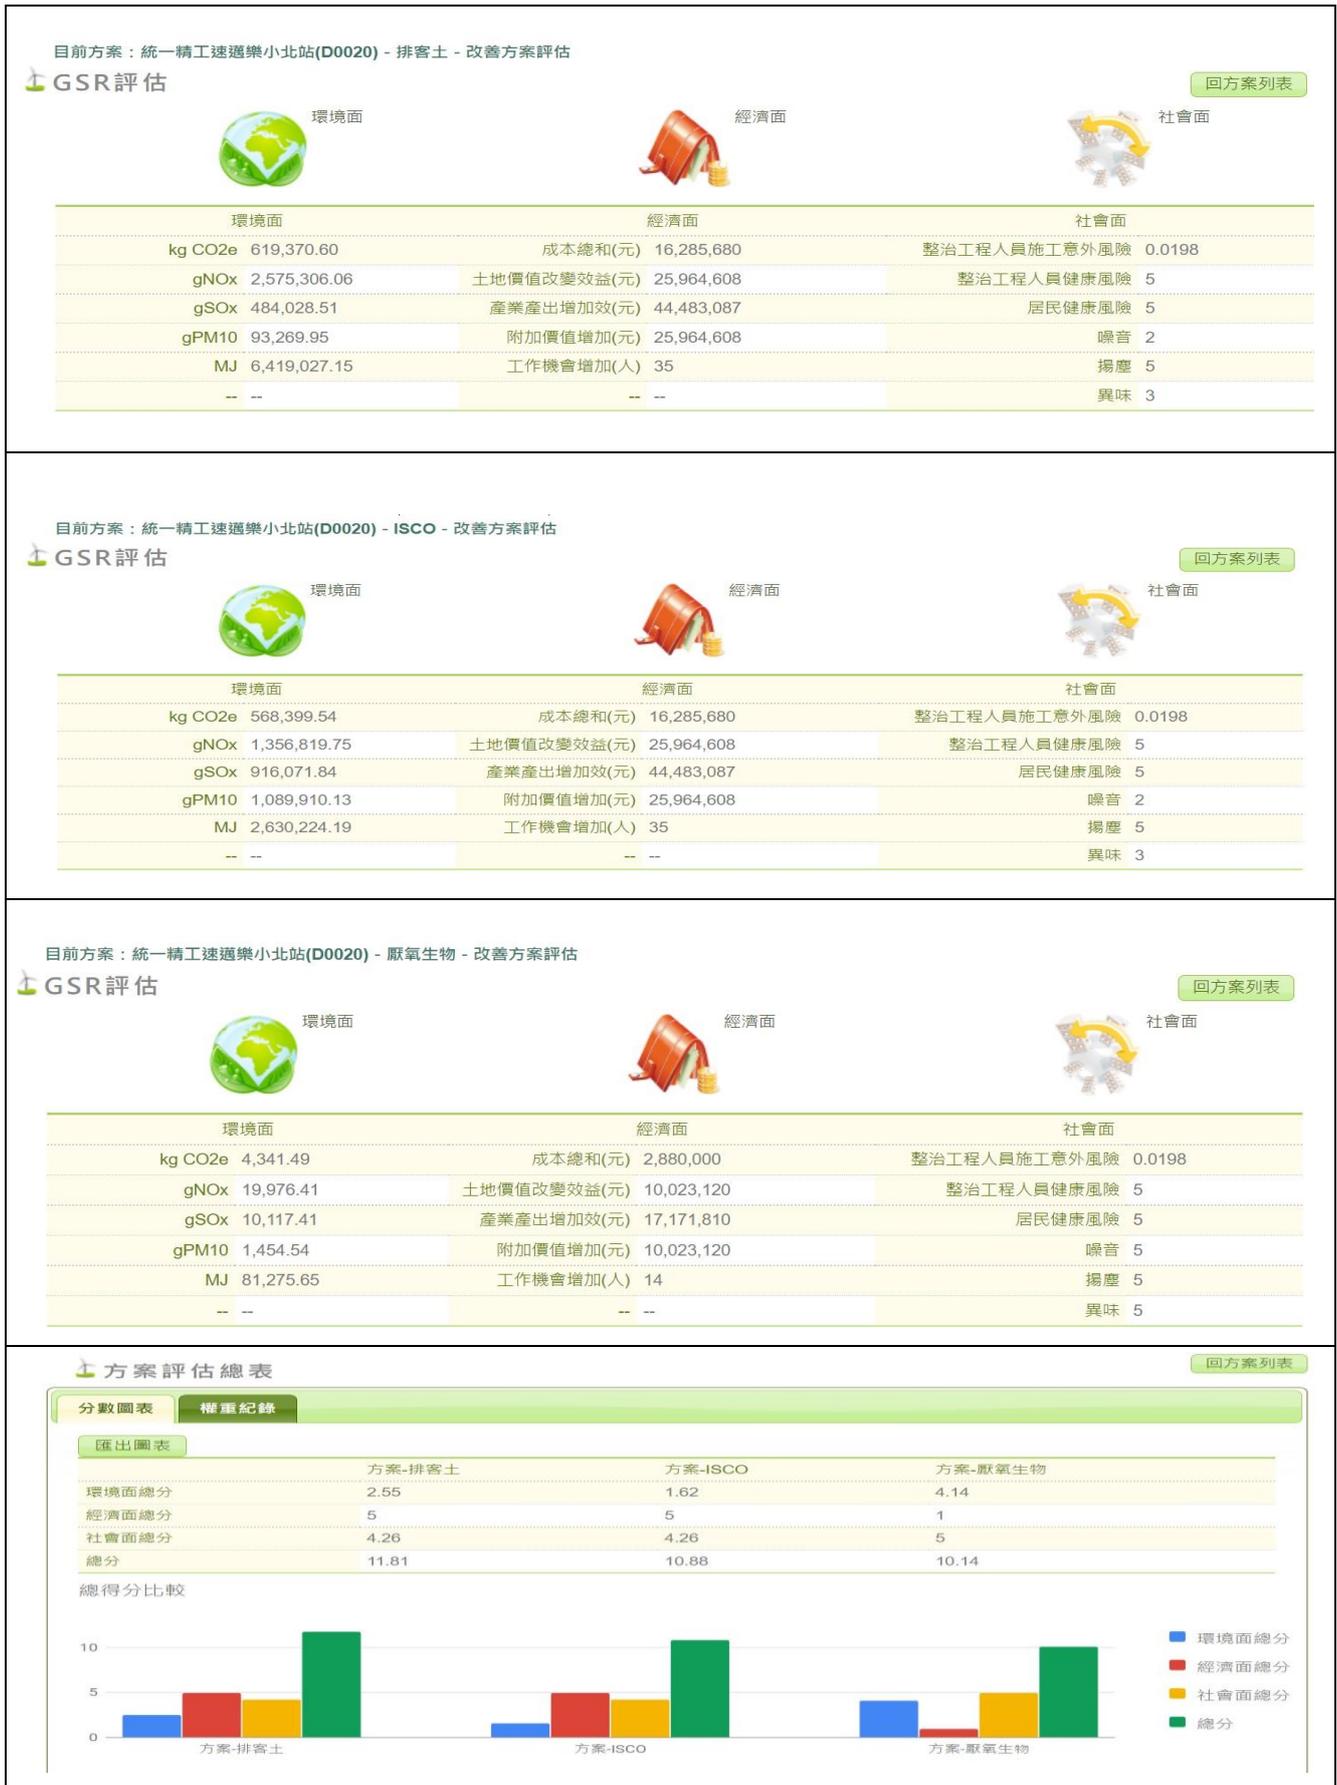
圖 7.4-3 各整治工法 GSR 評估及比較

本場址半年評估一次 GSR，站外評估可使用的工法有排客土法、ISCO 及現地厭氧生物整治這三種。雖排客土法及 ISCO 有較高的分數，但考量到站外地理位置及環境條件，站外係採用現地厭氧生物復育技術(如圖 7.4-3)。而現地厭氧生物復育，乃是促使生物分解的機制能在污染物所存在的地方進行，因而必須促進並且持續維持著污染場址中的微生物活性。為達到此目標至少須確保污染場址中能有適當的環境因子、適當的電子供給者及接受者、適當的營養鹽及足夠但不致過高的微生物量。

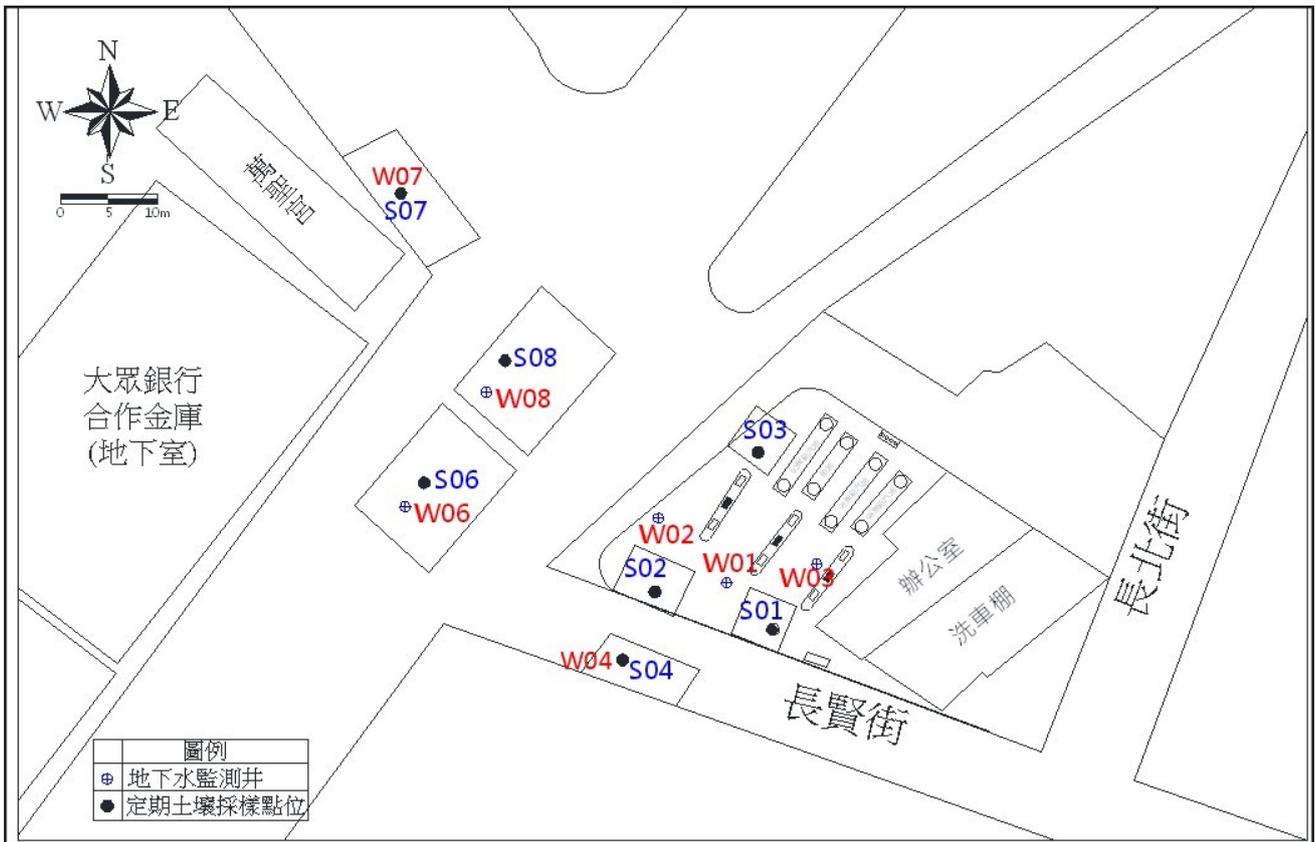
圖 9.1-1 站內外土壤及地下水成效監測點位示意圖

站內地下水監測點主要針對既有井(W01及W02)及場內泵島區簡易井(W03)進行監測。站外西門路及長賢街經開挖後，地下水污染亦隨土壤污染去除，其污染物濃度亦有降低趨勢，僅剩西門路中央未開挖區域地下水尚有苯及TPH污染疑慮，經積極與台南市工務局協調後已在西門路中央設置簡易井，站外定期監測W06及W08採樣點為西門路中央簡易井，若簡易井遭破壞或無法順利採集地下水時，則與土壤點位相同採用即時採樣方式進行污染整治成效評估。W04於長賢街上做為污染範圍監控。每季將進行站內外各3點進行定期監測，站外地下水採樣點位除W06與W08為簡易井(若簡易井阻塞，將以即時採樣辦理)，其餘點位與土壤採樣點位相同，並採即時採樣方式，待土壤樣品採集完畢時，立即放入篩管，利用貝勒管採地下水，採樣結束時將篩管取出進行路面復原。實際採樣位置將視污染濃度作部分調整。相關地下水採樣方式、品保品管及運送程序將依公告之NIEA W103.56B方法執行。

為確認污染物是否有向下游(民德路上方向)擴散，將每半年針對萬聖宮邊採集一點土壤及地下水樣品(S07)，預計採樣深度4m。而實際採樣位置將視狀況作部分調整，相關採樣將依公告之NIEA S102.63B方法執行，並以PID/FID分段篩選土壤樣品，取最高PID/FID濃度區樣品或較為異常段進行分析之。地下水點位與土壤點位相同，並採用即時採樣方式。相關地下水採樣方式、品保品管及運送程序將依公告之NIEA W103.56B方法執行。

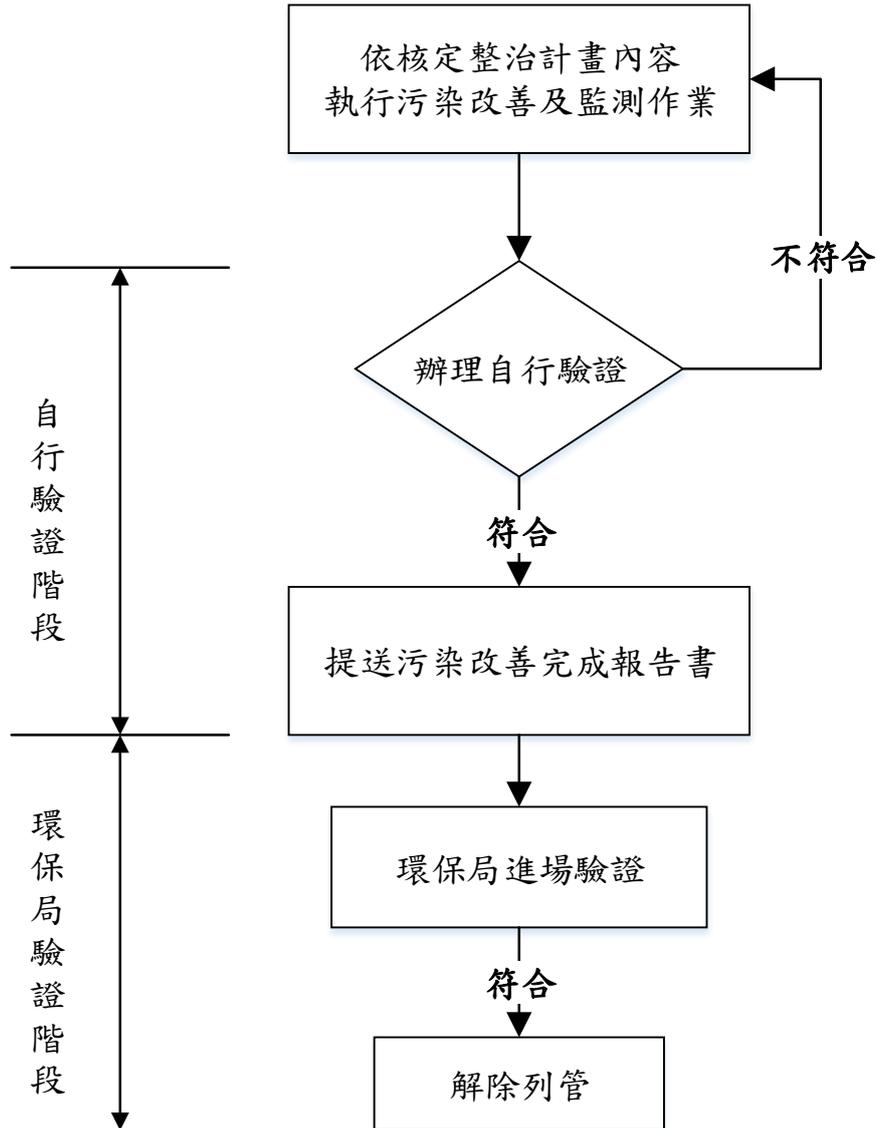
圖 12.2-1 本計畫驗證作業流程圖

為避免污染整治措施影響驗證採樣檢測代表性，驗證期間停止污染防治設備運作，驗證方式採整體一次驗證，作業流程如圖 12.2-1。驗證項目除公告標的污染物外，亦將土壤及地下水中所管制揮發有機物及總石油碳氫化合物納入驗證項目。驗證單位將委託環保署環境檢驗所認證之採樣及檢測單位進行。

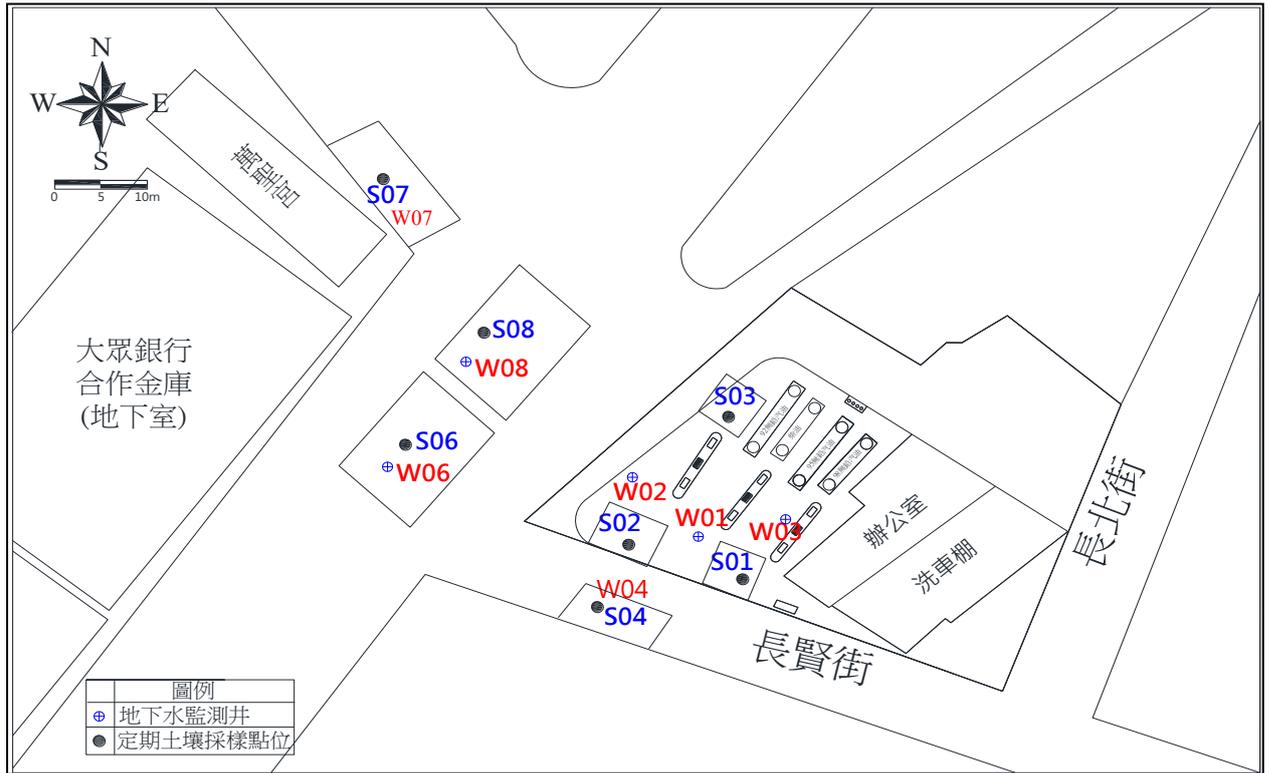
圖 12.2-2 站內外土壤及地下水自行驗證點位示意圖

本場址地下水污染公告中以苯污染最為嚴重，故採樣規劃以苯濃度較高之區域為重點驗證。站內地下水驗證點位為站內既有標準監測井 W01 及 W02 (井編號 D00164 及 D00165)，W03 位於機車加油泵島旁。而站外主要驗證歷次數據苯濃度較高之區域。站內依據環保署『監測井地下水採樣方法』採樣具代表性水樣至檢驗室檢測，共計 3 口。站外共計 3 口，W04 與土壤採樣共點，W06 及 W08 採樣點為西門路中央簡易井，若簡易井遭破壞或無法順利採集地下水時，則與土壤點位相同採用即時採樣方式進行採樣。檢測結果再與計畫目標限值相比較，以確認計畫執行成效。而相關自行驗證點位如圖 12.2-2。
