安全衛生家族卓越獎評選

東陽安衛家族

2023年9月

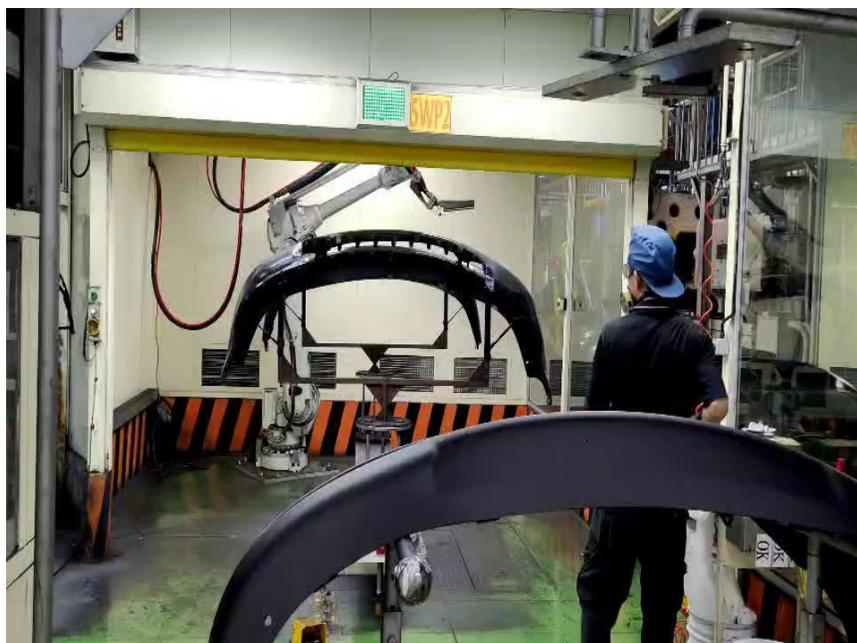
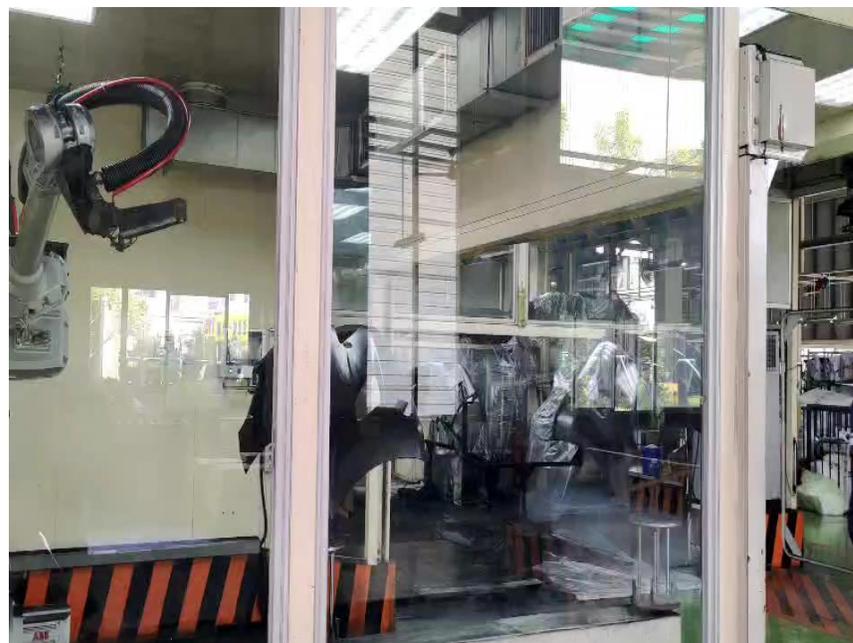
1.安全門

烘烤機械手臂設置安全門，作業時將安全門關閉並亮紅燈避免烘烤時人員進入，防止人員遭高溫燙傷及遭機械手臂撞傷

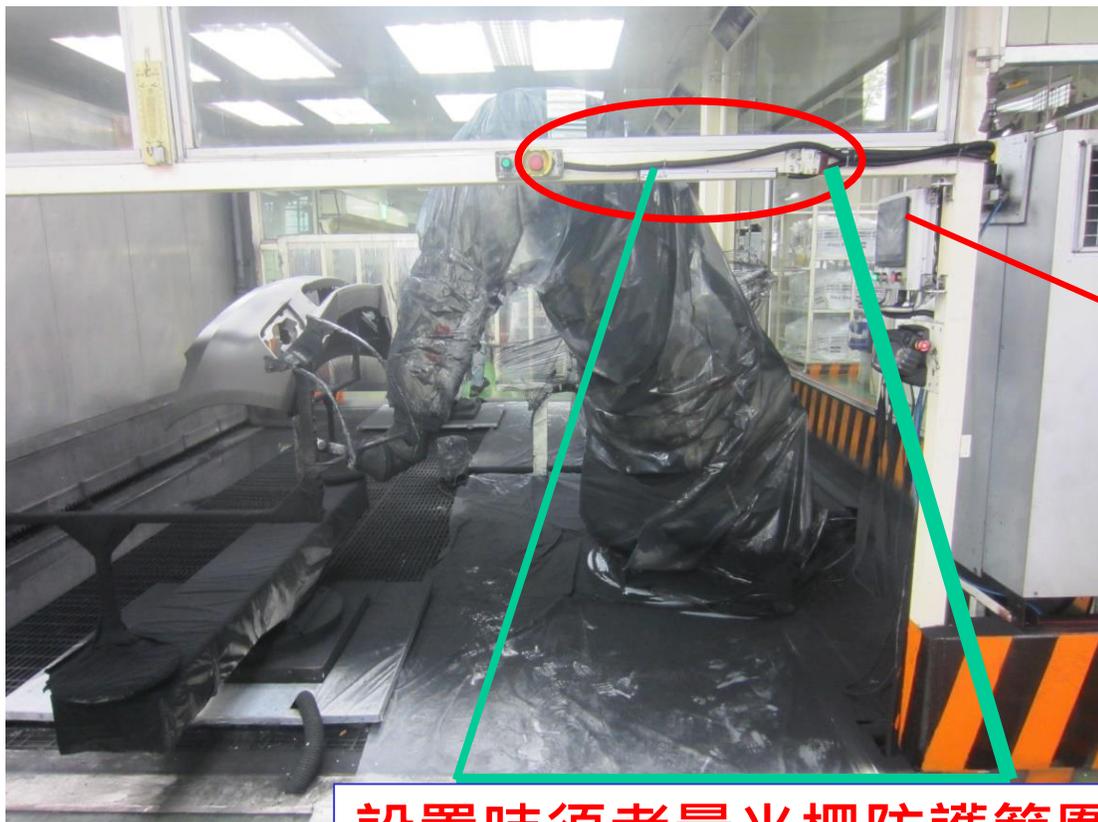
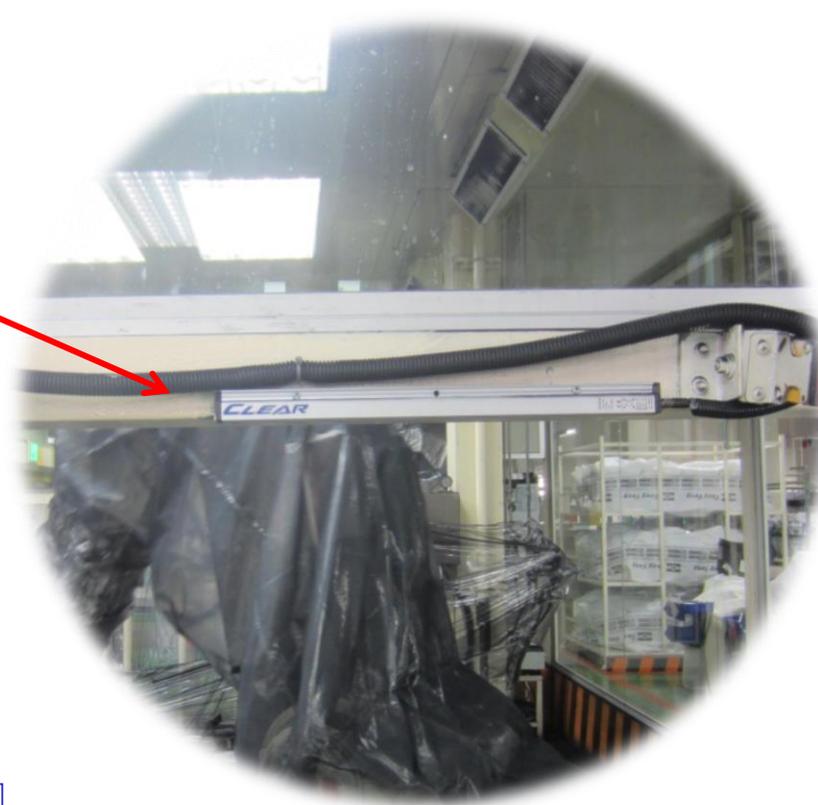
2.反射式光柵

塗裝機械手臂外圍設置**反射式**安全光柵，防護人員遭機械手臂撞傷(有漆渣遮蔽對照式光柵問題)

設置時須考量光柵防護範圍

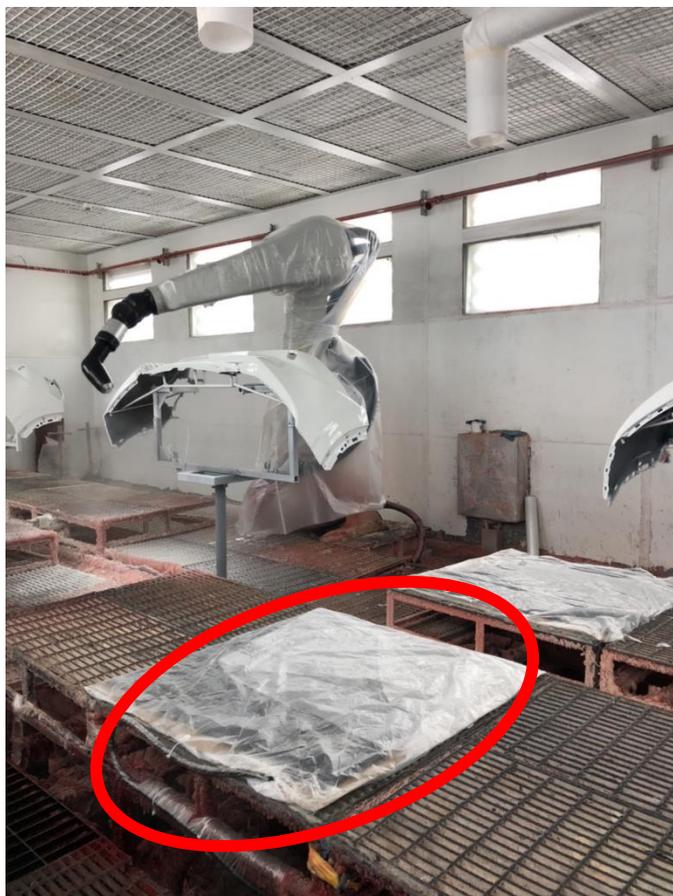
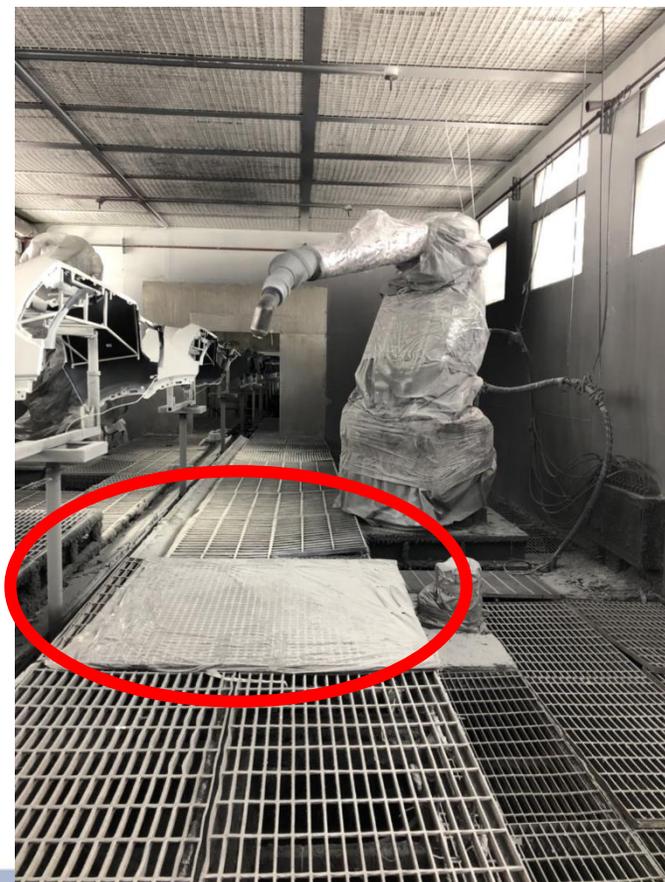
3.安全地墊

設置安全地毯，地毯連接機械手臂電源，作業人員一踩踏地毯，機械手臂立即停止作業。

(有漆渣遮蔽對照式光柵問題)

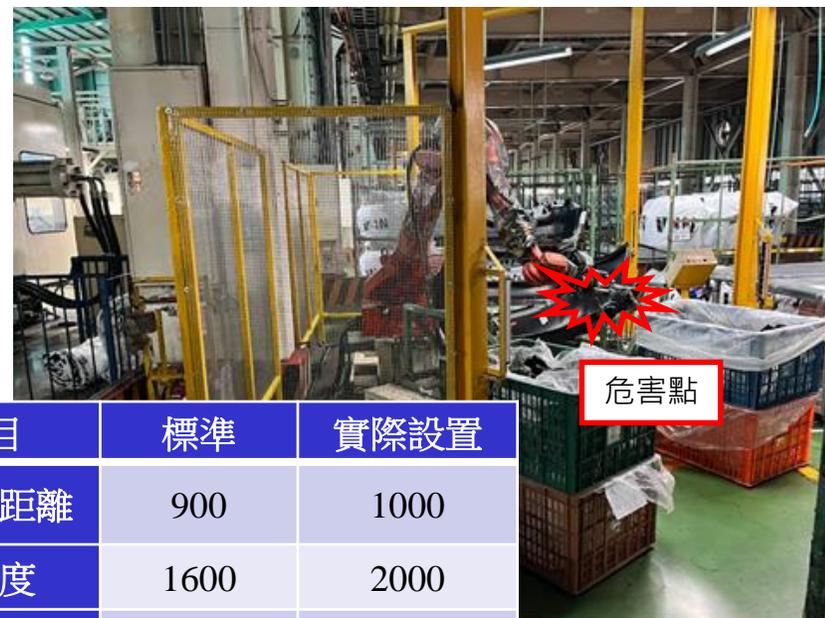
| 一、原因：機械手臂設置越來越多且作業區域圍籬設置為南區職安中心檢查重點，原依各單位意願設置圍籬，無統一標準，若設置防護不足，作業時就有遭機械手臂撞傷危害。 | | |

| 項目 | 標準 | 實際設置 |
| 危害點距離 | 900 | 1000 |
| 圍籬高度 | 1600 | 2000 |
| 圍籬間隙 | 25 | 10 |

5. 機械手臂護欄安全距離

機械手臂護欄無統一設置標準，若設置防護不足，作業時就有遭機械手臂撞傷危害。

◆作法：參考南區職安中心提供CNS標準及國瑞汽車(TOYOTA)機械人安全標準，建立公司「機械手臂作業區防護標準」。

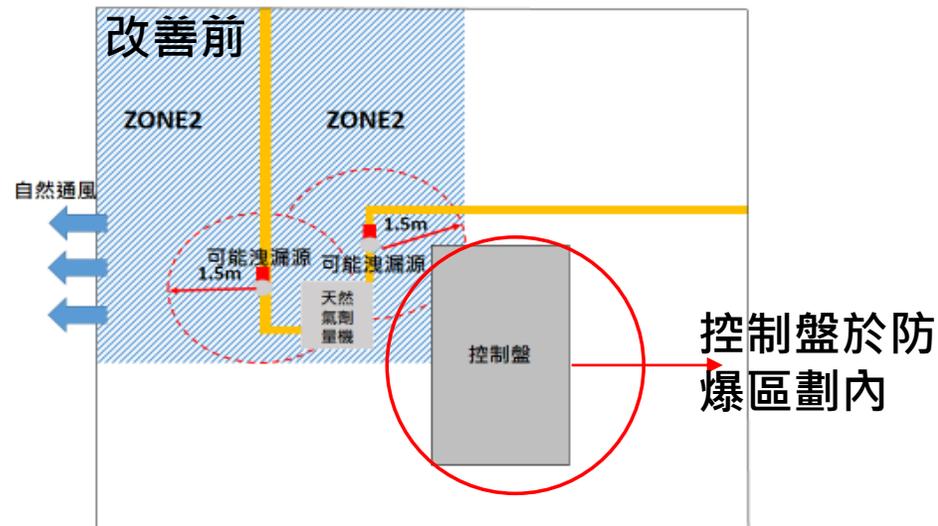
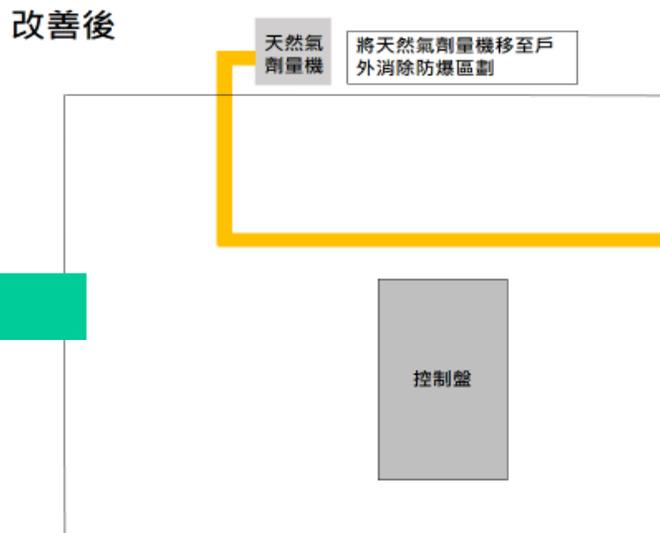
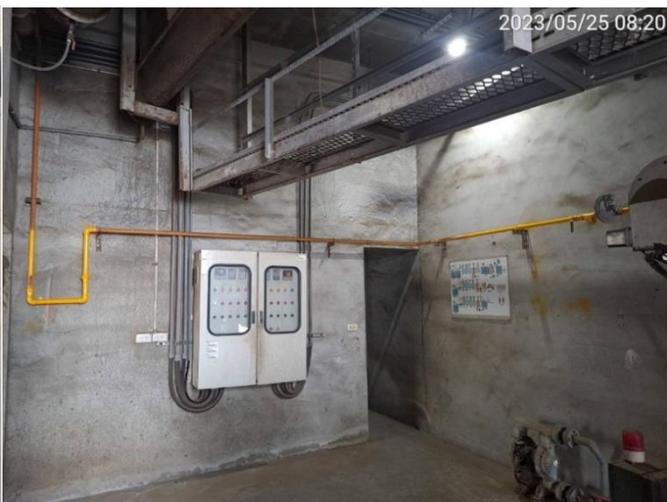
- 檢視塗料、天然氣、瓦斯、鍋爐使用場所防爆區劃，在區劃內電氣設備是否為防爆電器
(電氣設備遠離防爆區)

參考職安署危險區域劃分工具評估結果

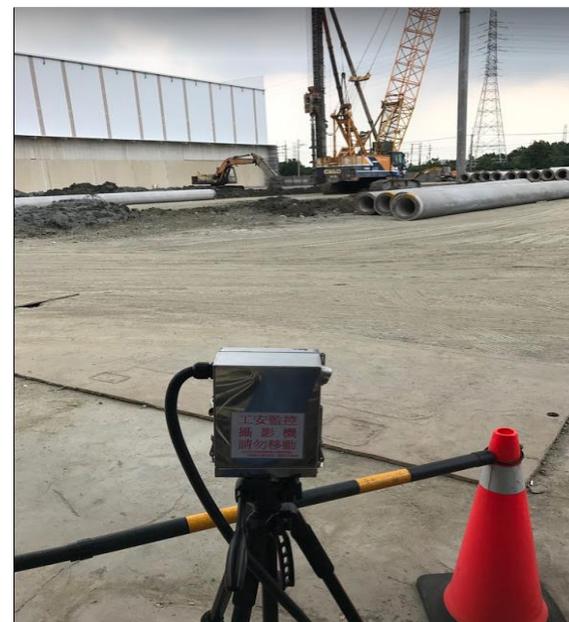
建置**手機APP管理**，事前掌握承攬商進場人數及施工地點，及要求承攬商工地主任及公司監工落實施工作業前、中、後之檢核，以提供手機迅速掌握基本工安作業訊息，並**設置移動式監控攝影機**遠端監控高風險作業實況。

設置移動式監控攝影機

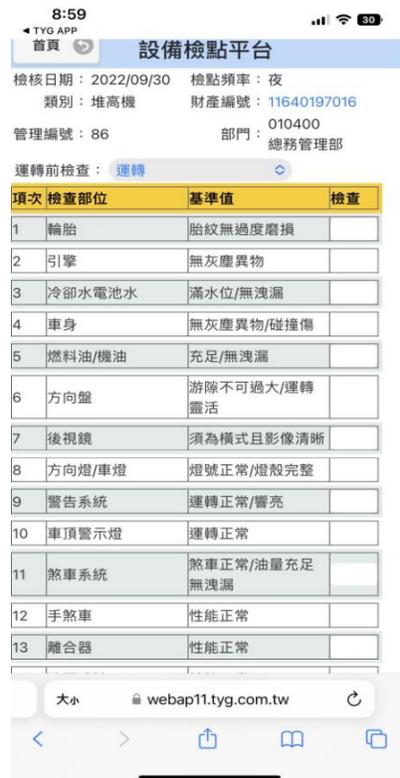
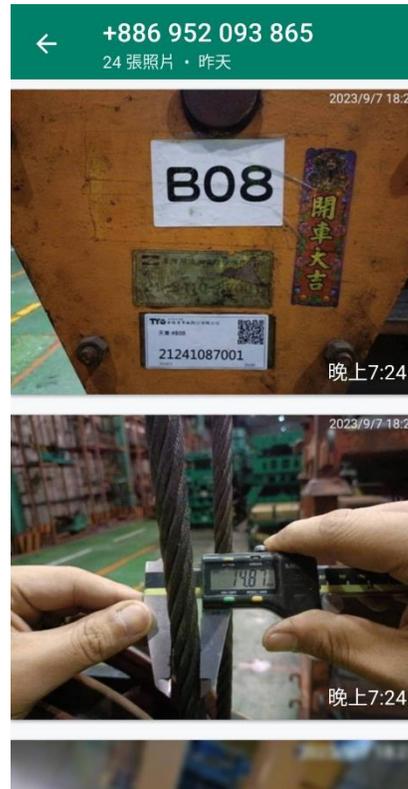
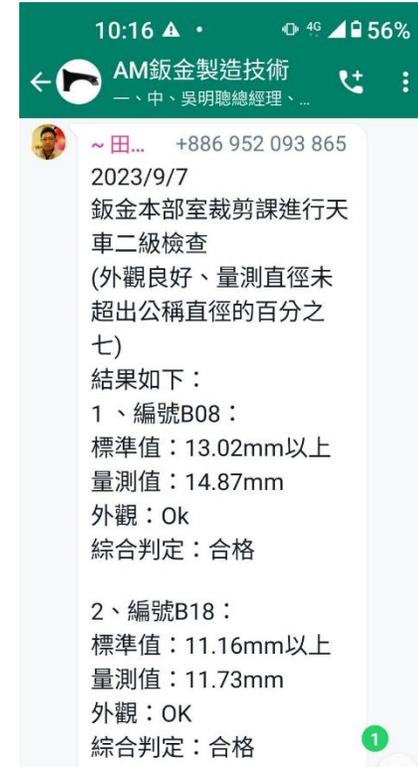
2.線上設備檢點系統

設置線上設備點檢平台，取代紙本自檢表，讓單位主管及工安可**即時了解個設備點檢狀況**，防止設備故障造成災害發生，且利於資料的保存。

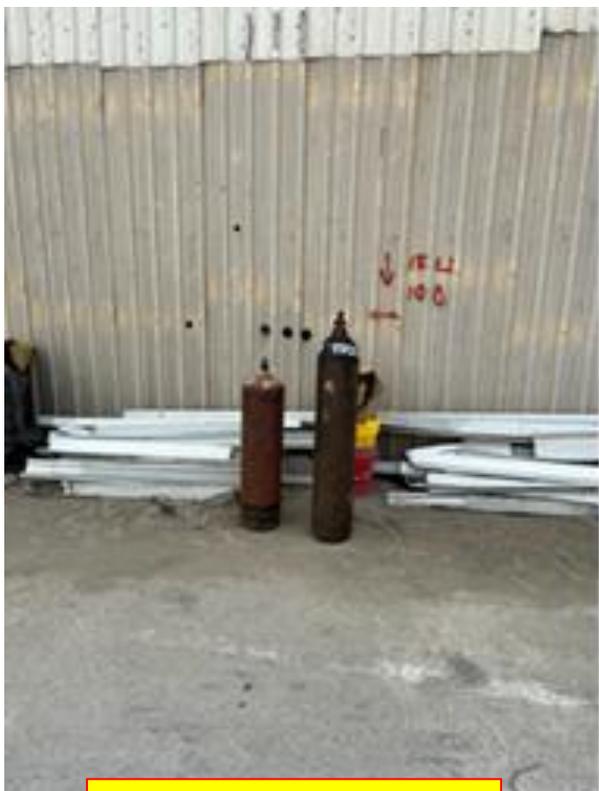
氣體鋼瓶未固定

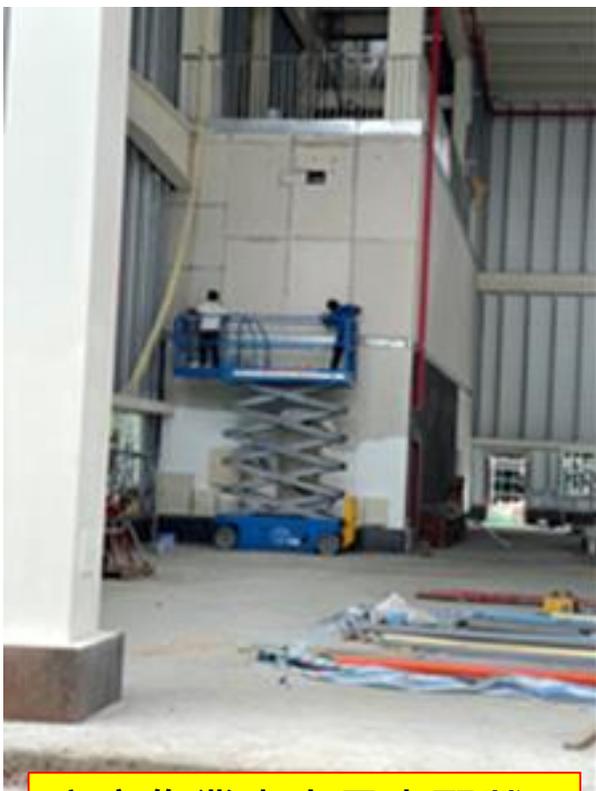
高空作業車人員未配戴
安全帶、安全帽

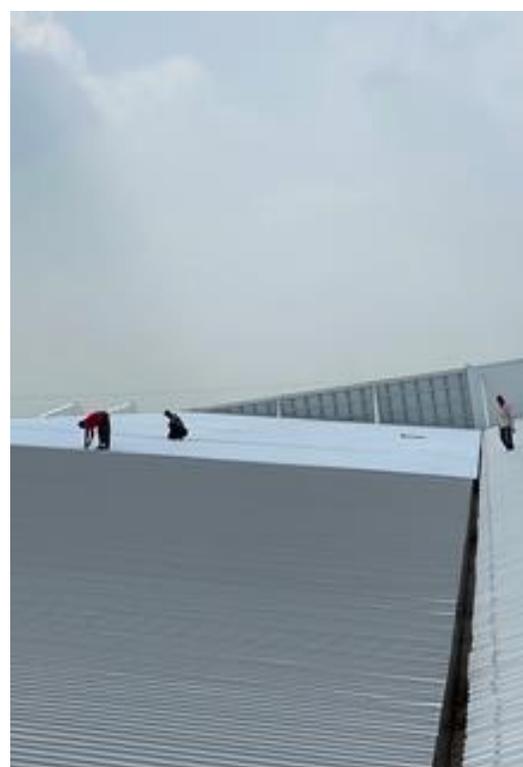
施工人員未配戴安全帽
