# 校舍耐震補強設計審查注意事項 與 工程常見缺失預防

周立德

108年04月25日

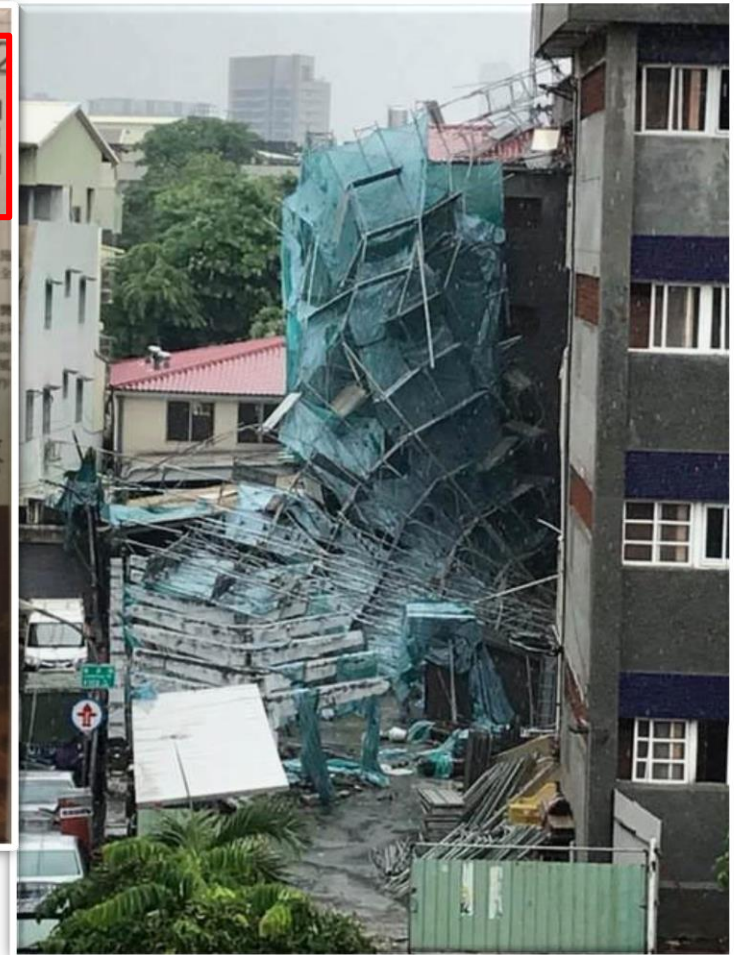
五甲國中自強樓教室補強工程鷹架傾斜倒塌，因為工程施工的時候擔心鬆動，所以在外圍包上塑膠布，鷹架鋼杆倒在牆壁上面，還好沒有人受傷。

補強工程的鷹架，被強風吹倒，所幸沒傷到人。

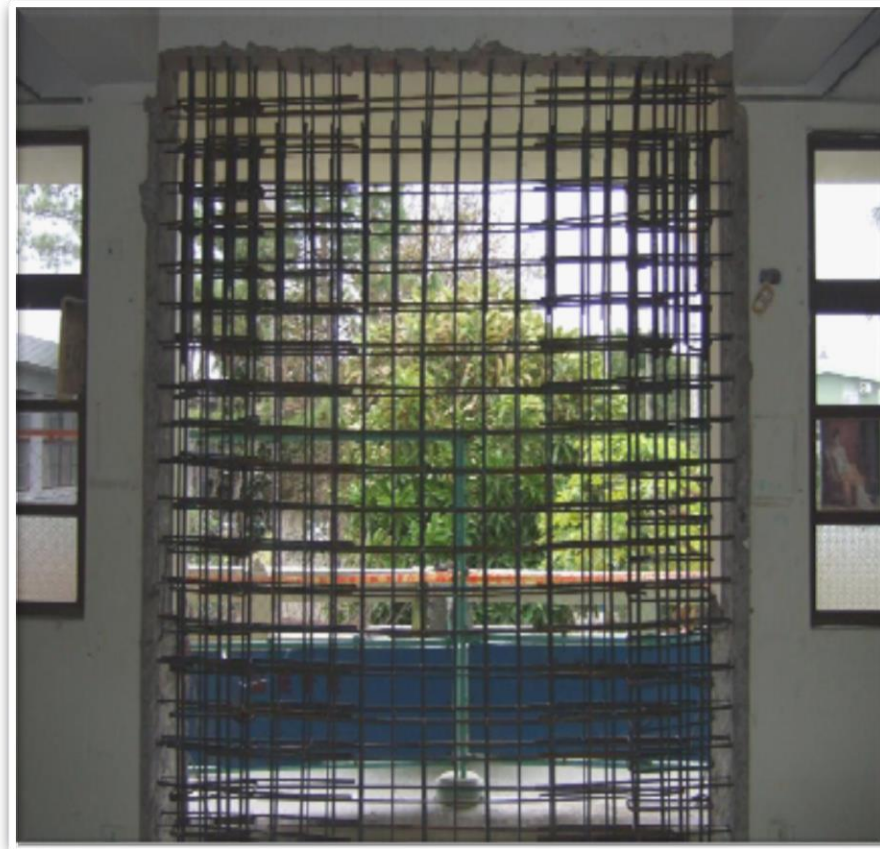
翼牆補強工法

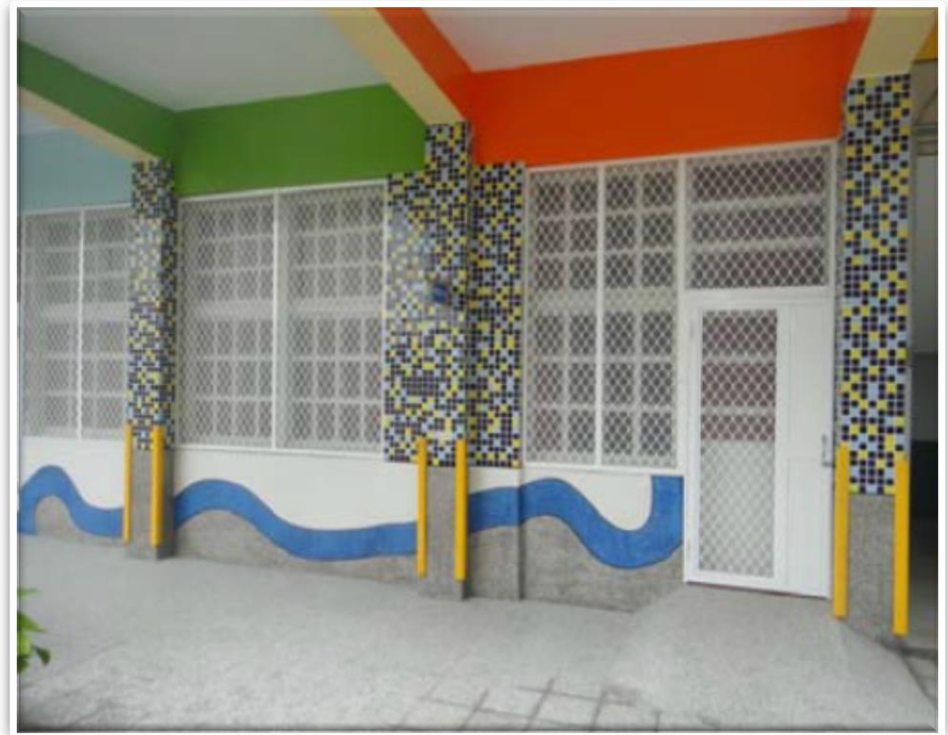
翼牆補強工法  
(缺經費原樣恢復)

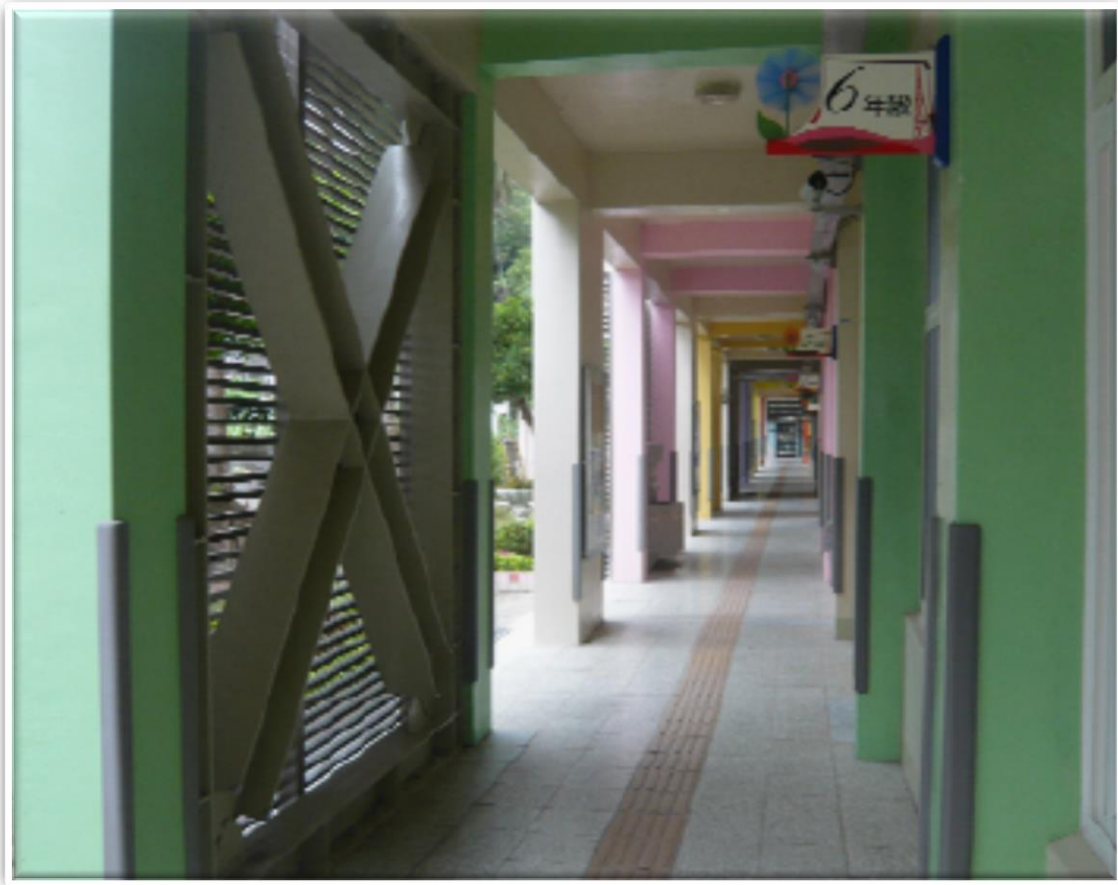
鋼斜撐工法

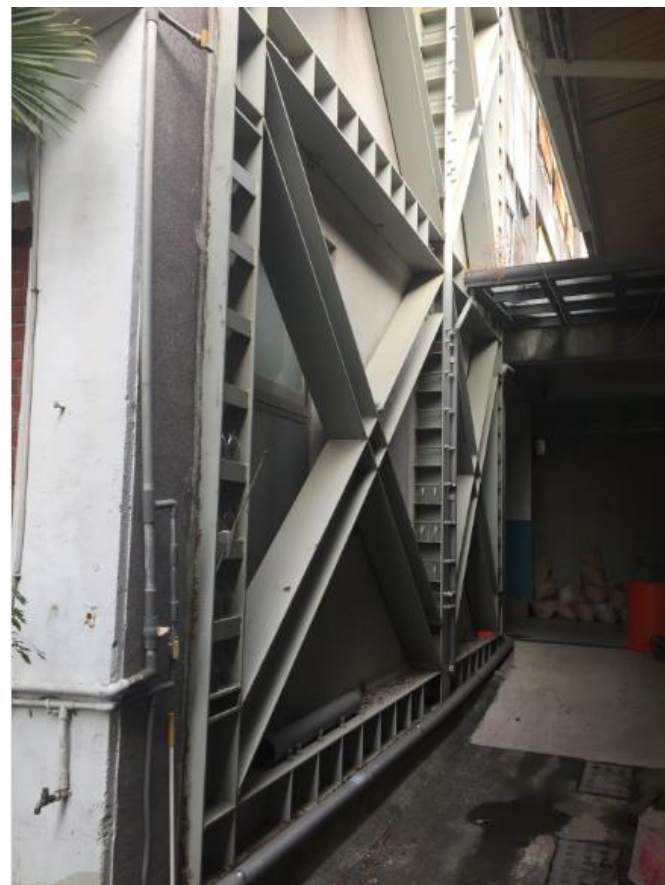
鋼斜撐工法

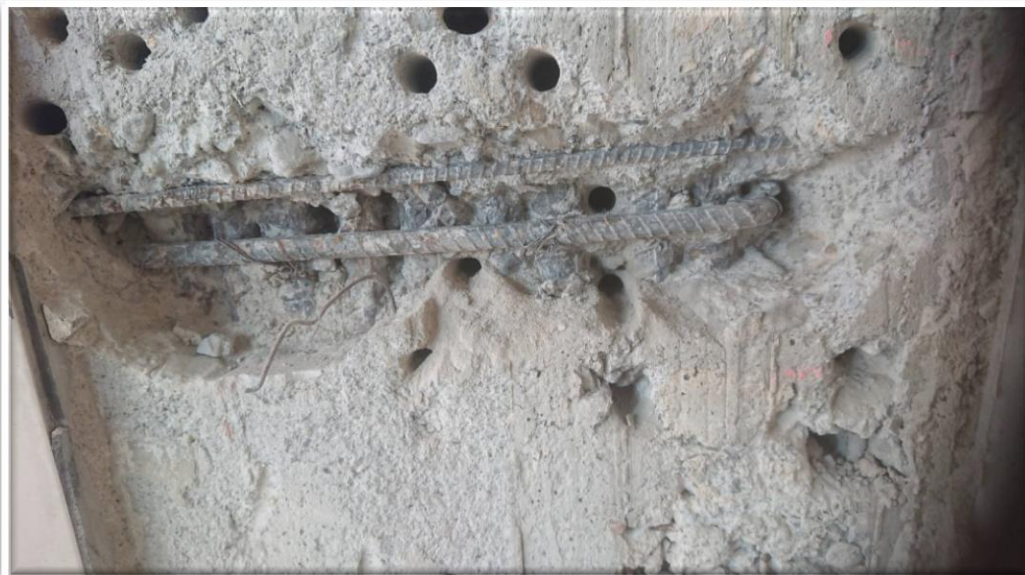
( 鋼筋太密無法植筋 )

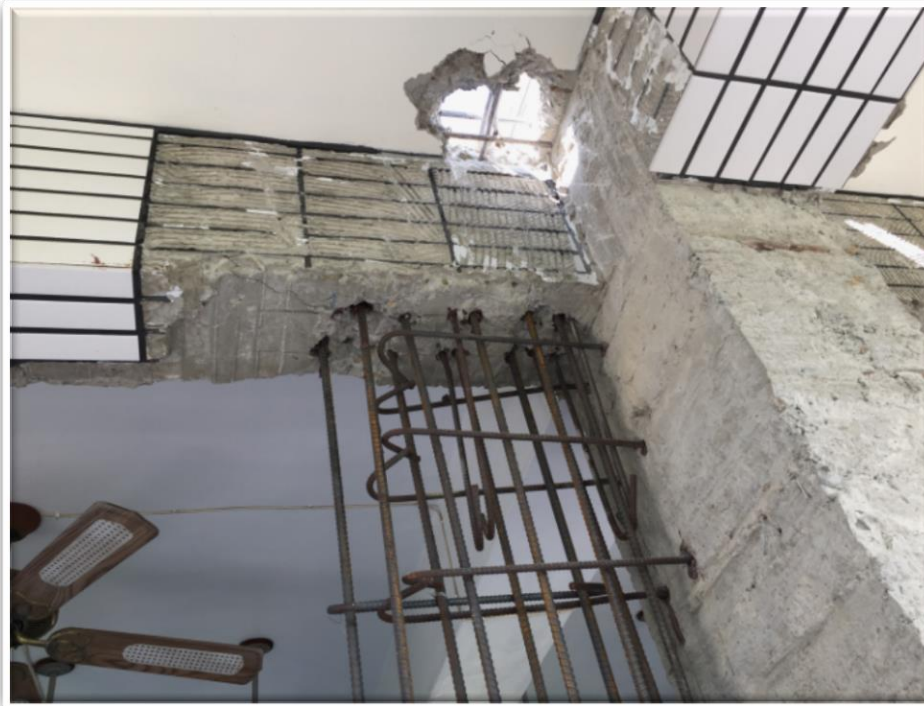
某國小施工後發現上方梁有45度結構裂縫

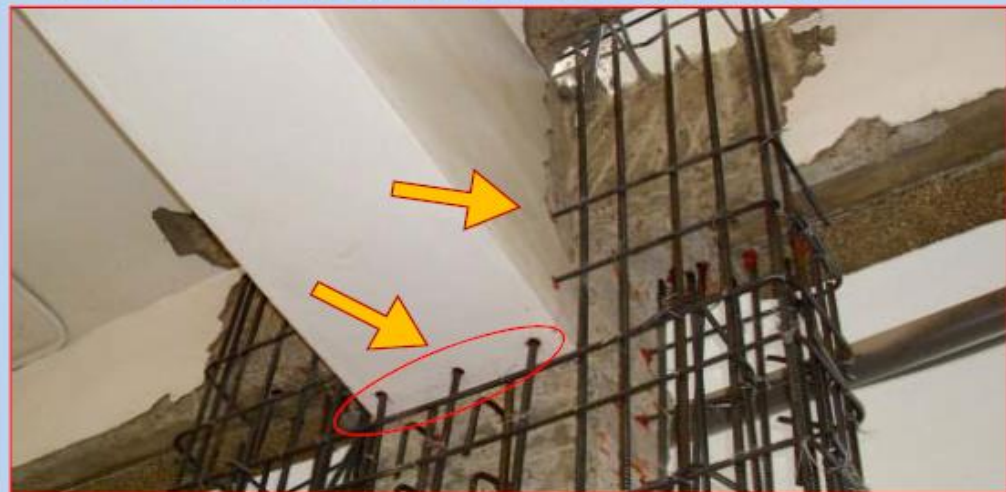
為使補強斷面與既有斷面充分結合，其間之非結構材料要完全打除。

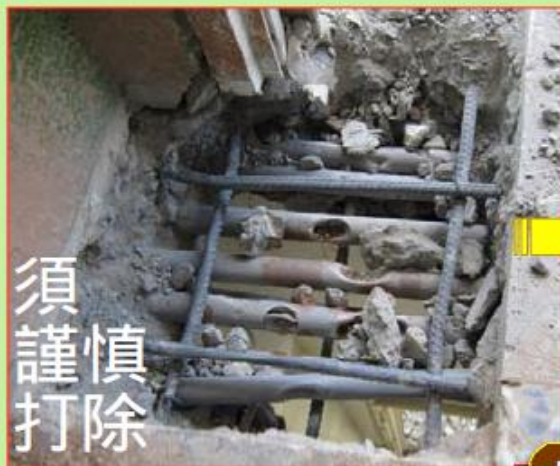
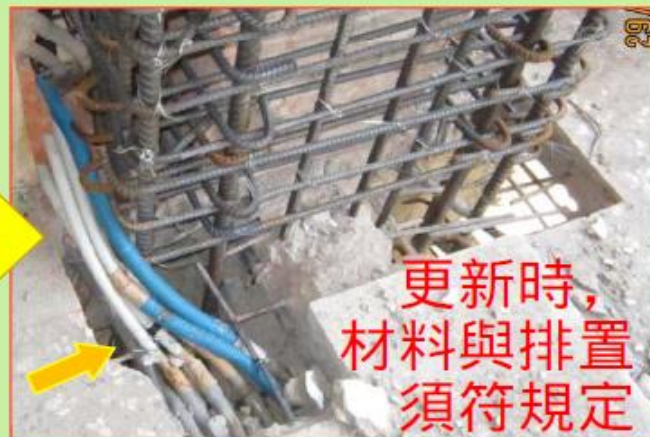
- 樓版打除時及混凝土澆置時，須避免破壞既有水電管線或造成堵塞，必要時應予更新。

- 擴柱時，須先將既有管線續接：

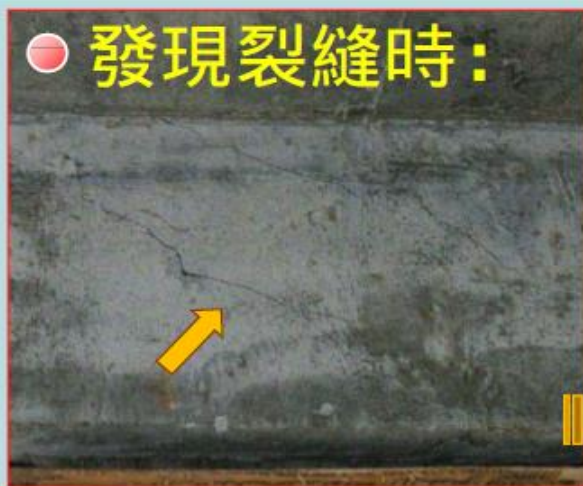
● 發現裂縫時：

例如：灌注環氧樹脂

以填補裂縫

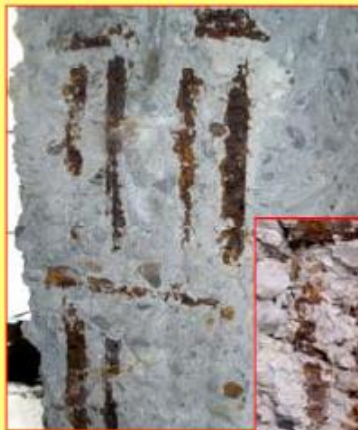
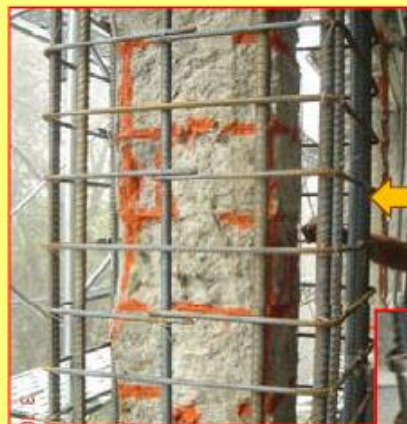
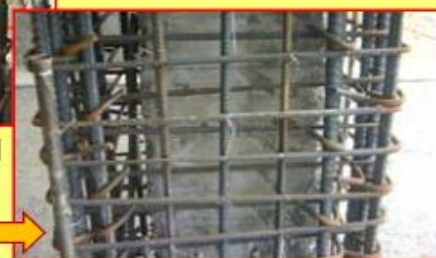
● 鋼筋銹蝕嚴重：

先塗裝防蝕油漆與塗抹環氧樹脂黏著材料

必要時再增補鋼筋

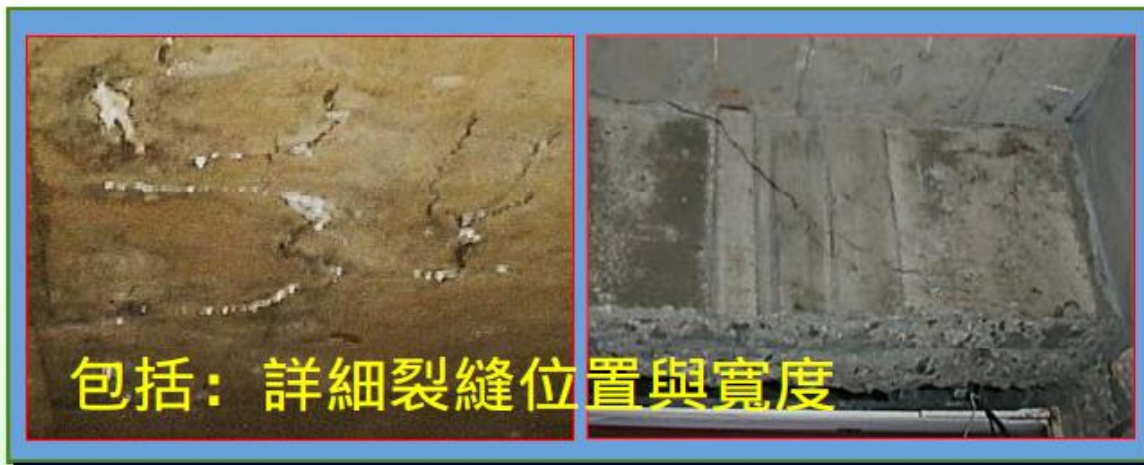
### ■ 裂縫灌注須注意：

- 灌漿液性質
- 灌注孔間距
- 表面開V形槽且要設封材
- 灌注管壓力
- 灌漿管更換

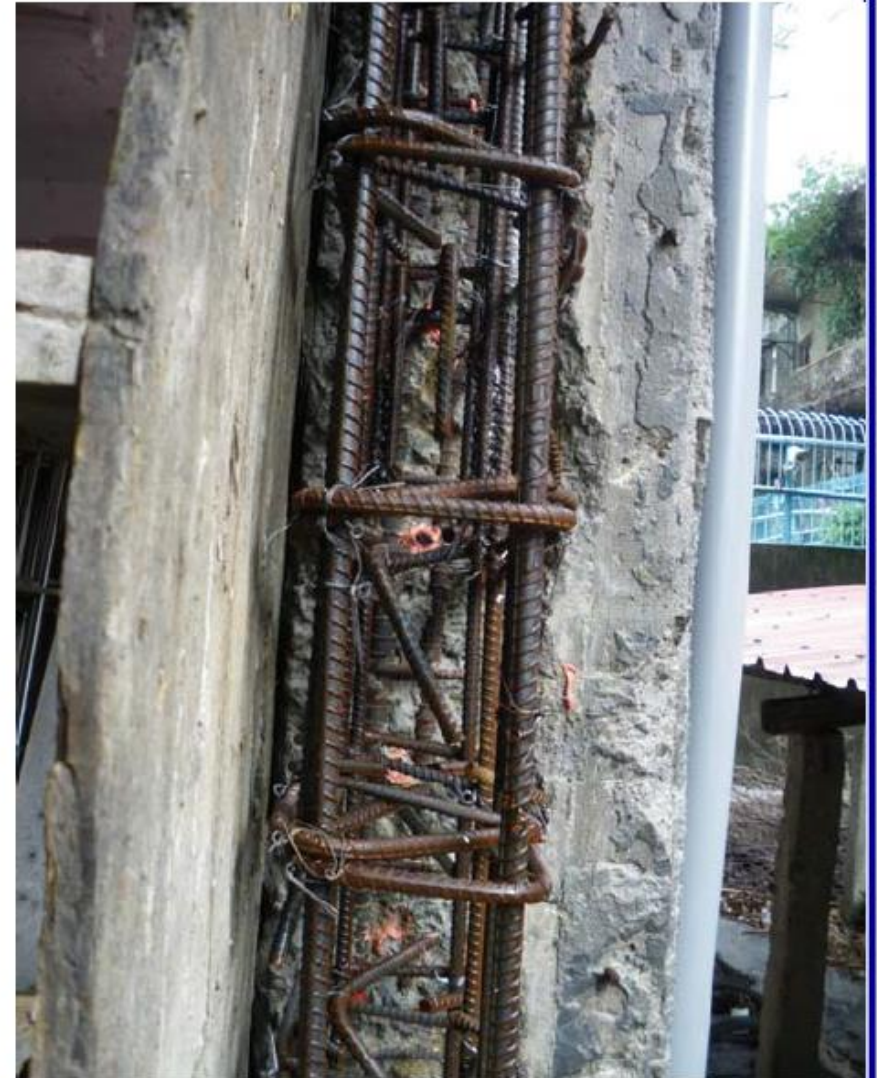
### ⊙植筋膠塗於混凝土面

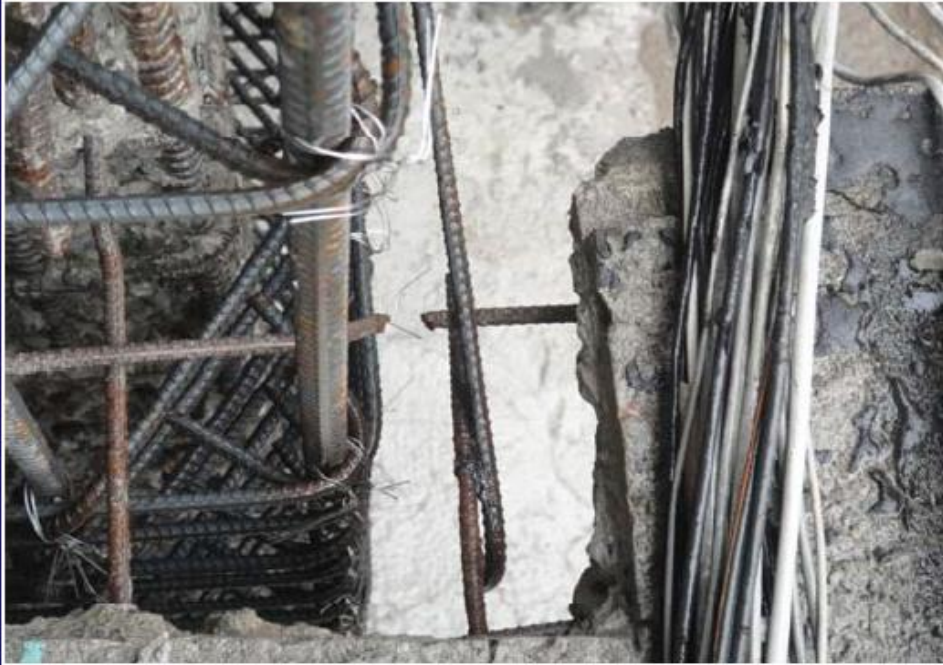
## ⊙ 敲除作業切斷鋼筋

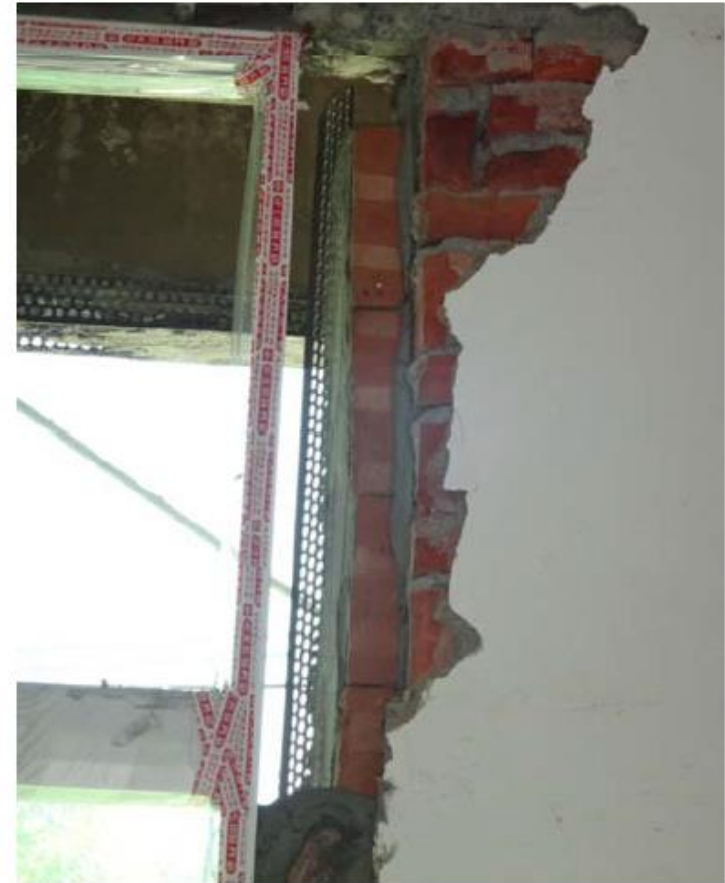
## ⊙ 過度敲除

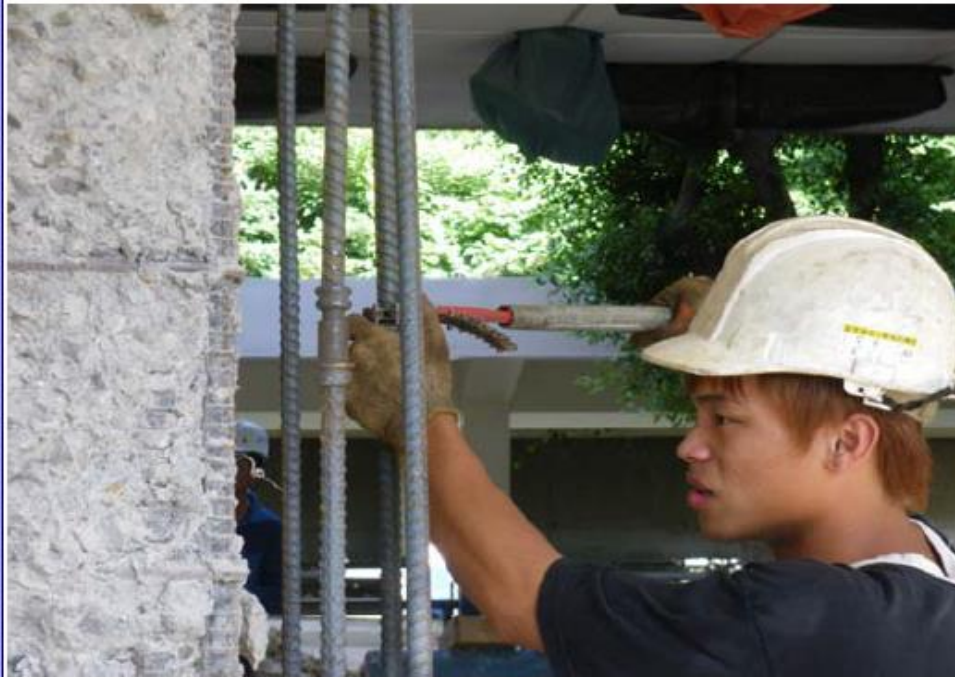
### ⊙ 續接器扭緊不確實

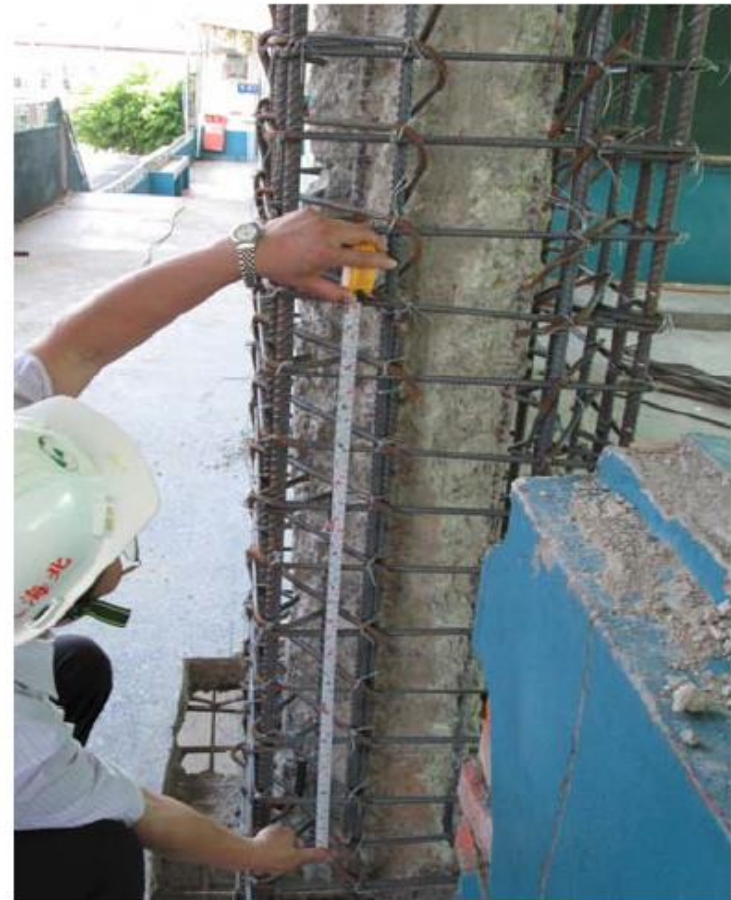
### ⊙ 柱筋未於中央區搭接

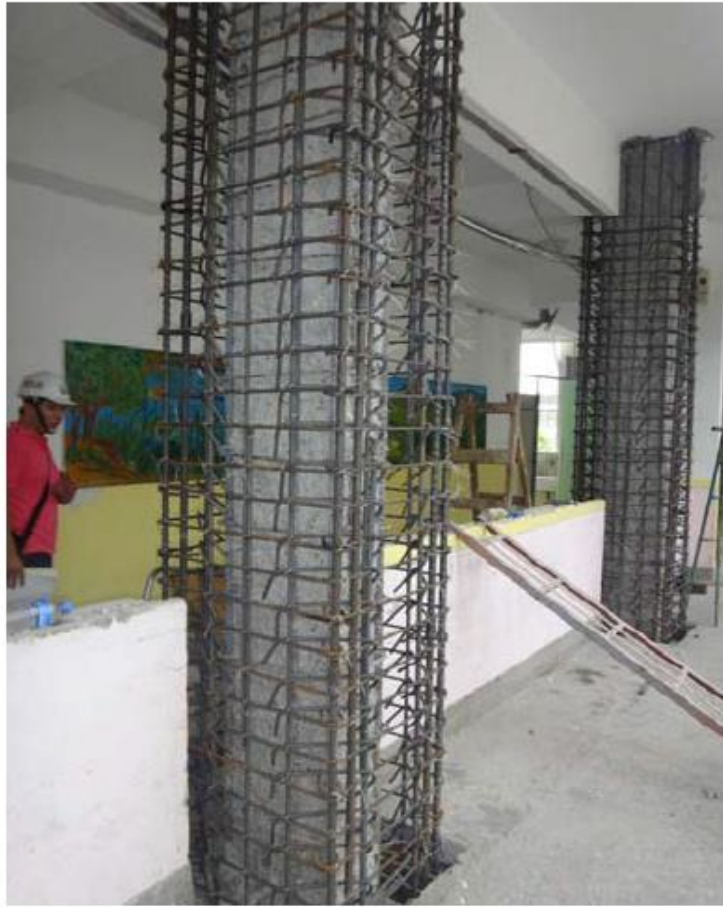
## ◎ 鋼筋節點每目綁紮鐵絲

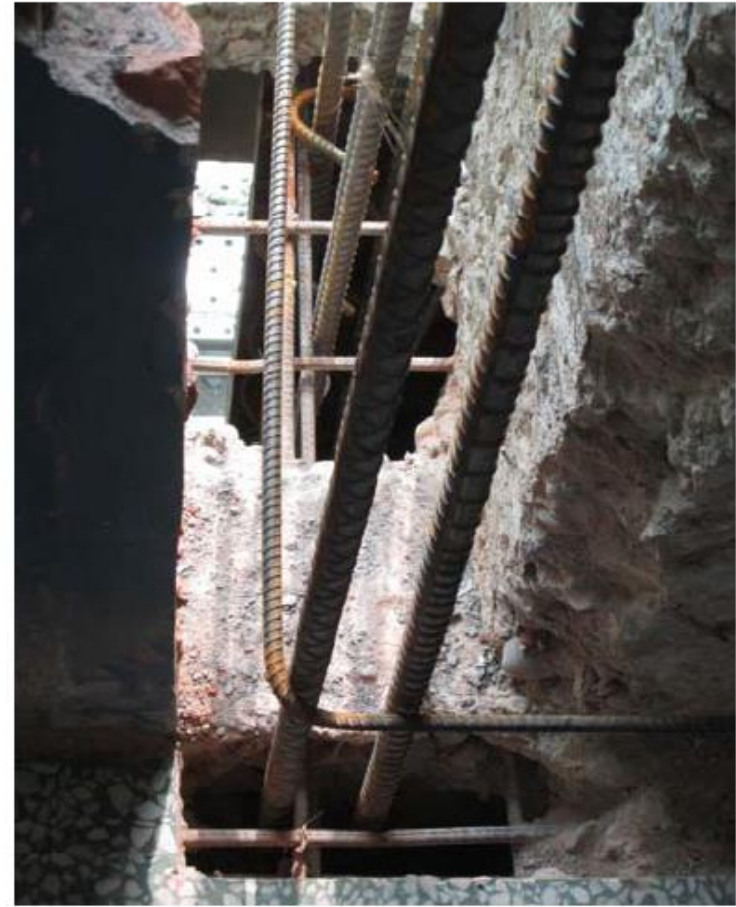
## ◎ 柱筋定位錯誤

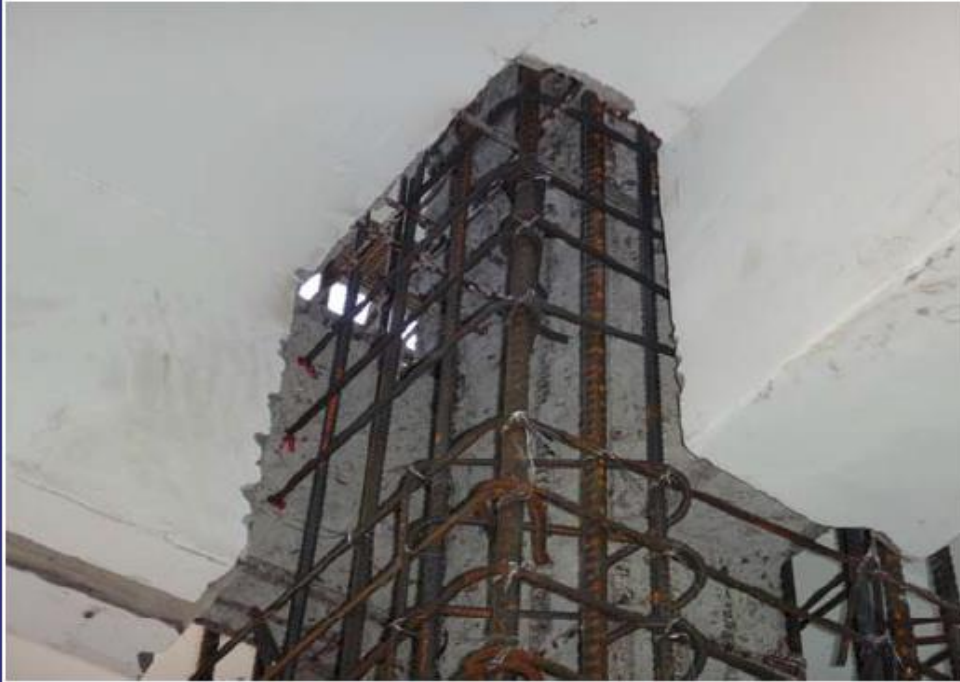
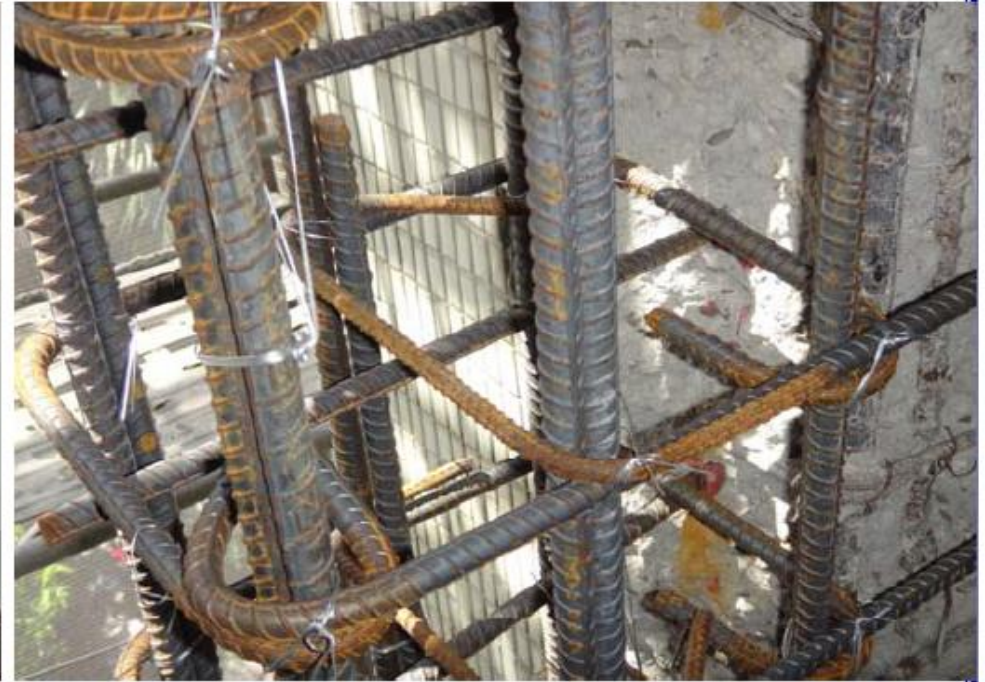
## ◎ 鋼筋綁紮次序

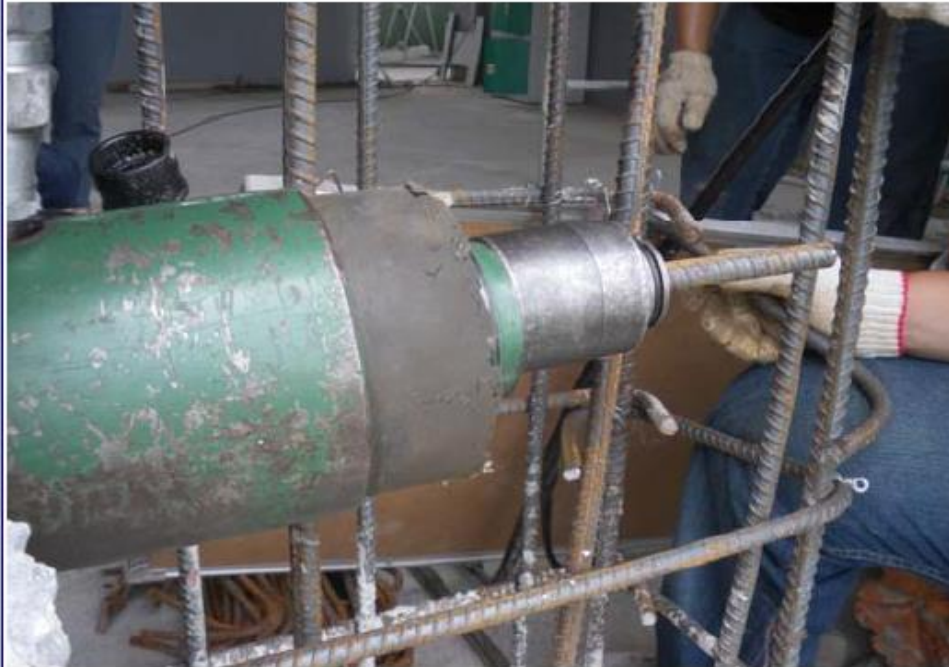
✕試驗方法

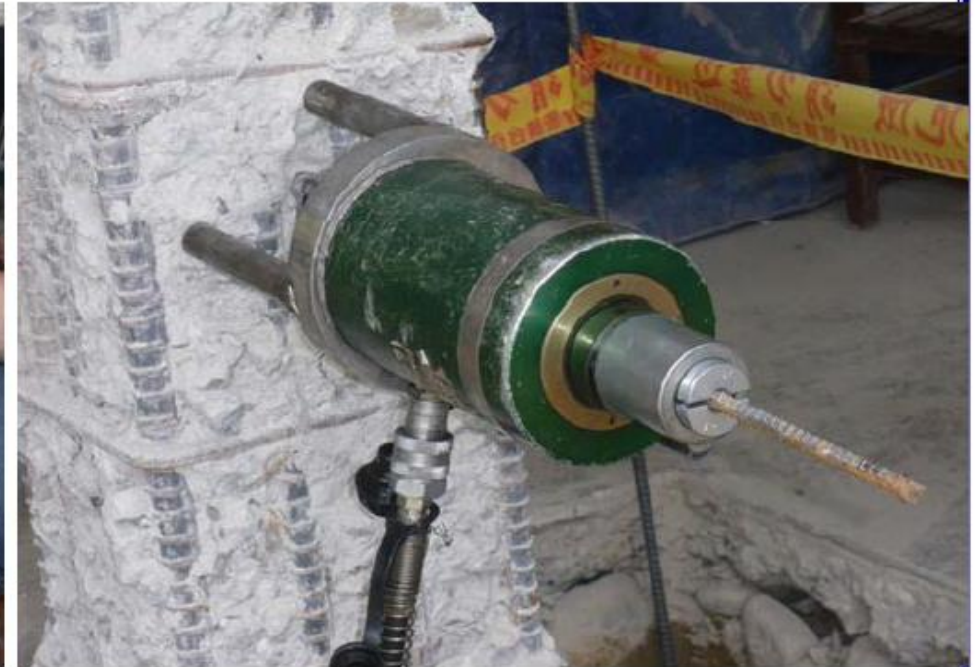
○試驗方法

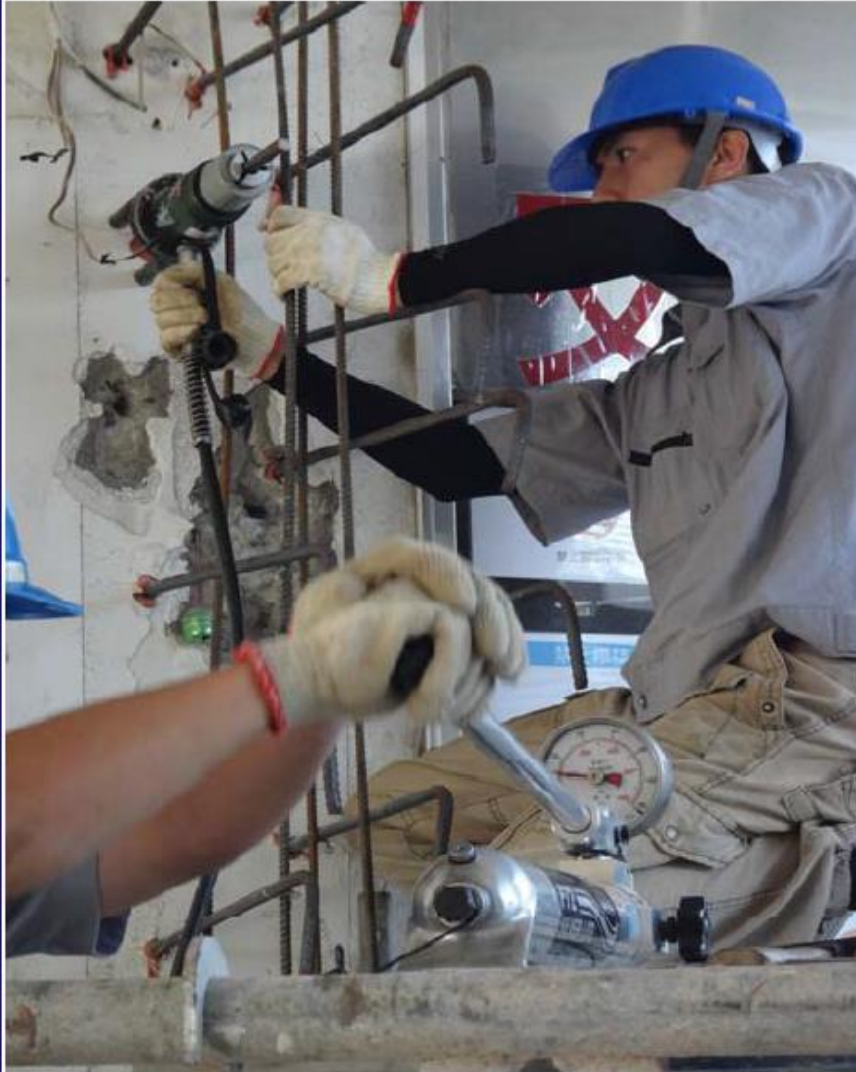
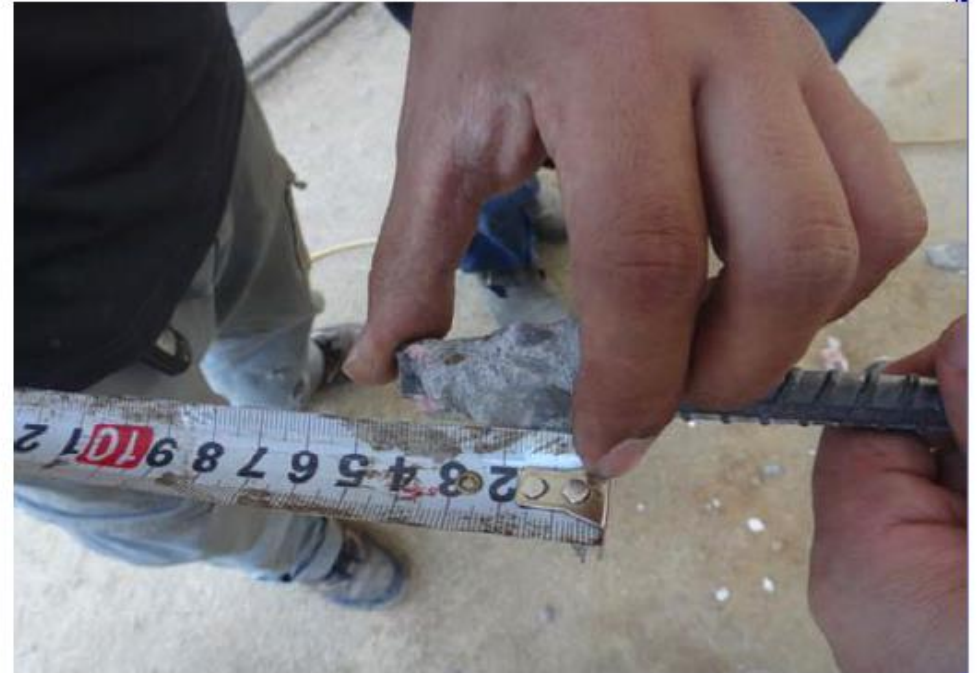
## ⊙植筋深度不足

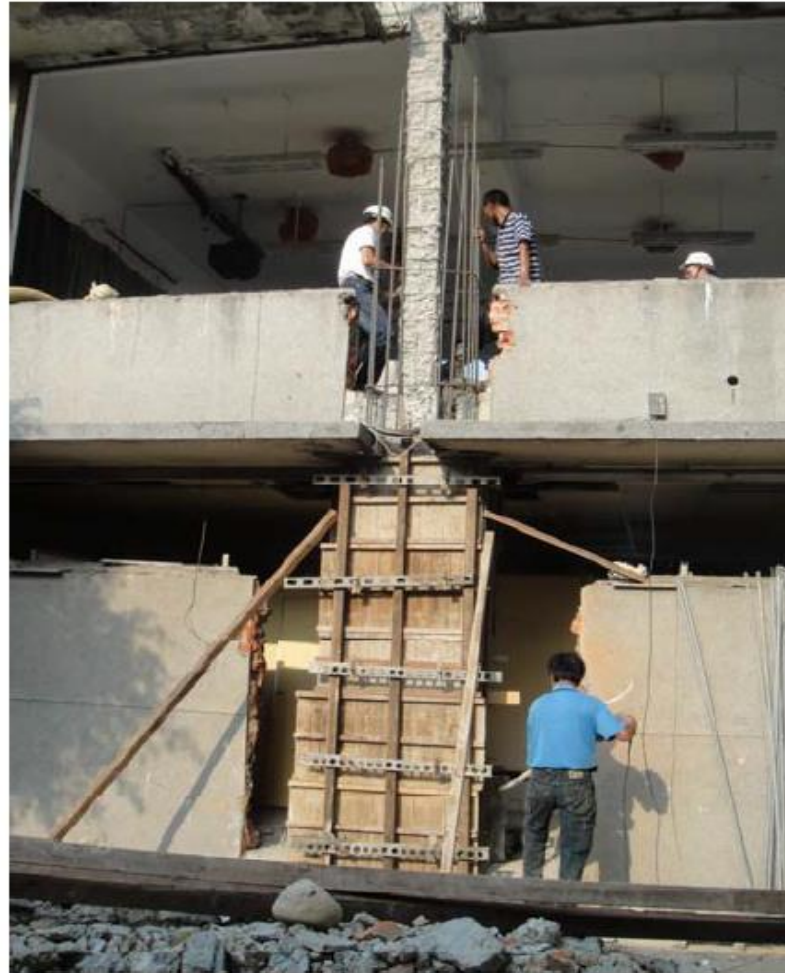
×灌漿口位置

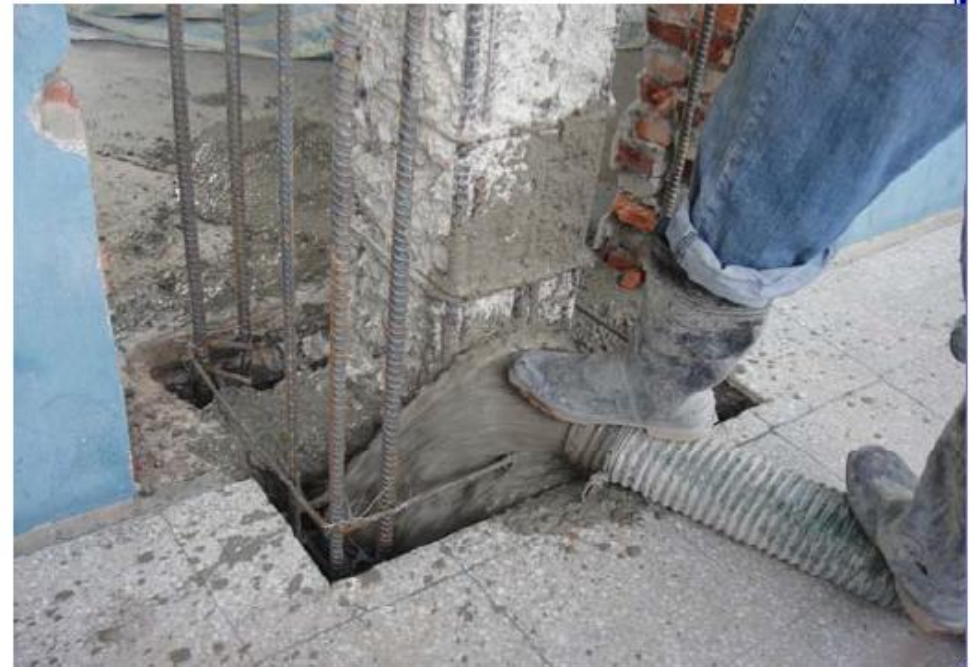
○灌漿口位置

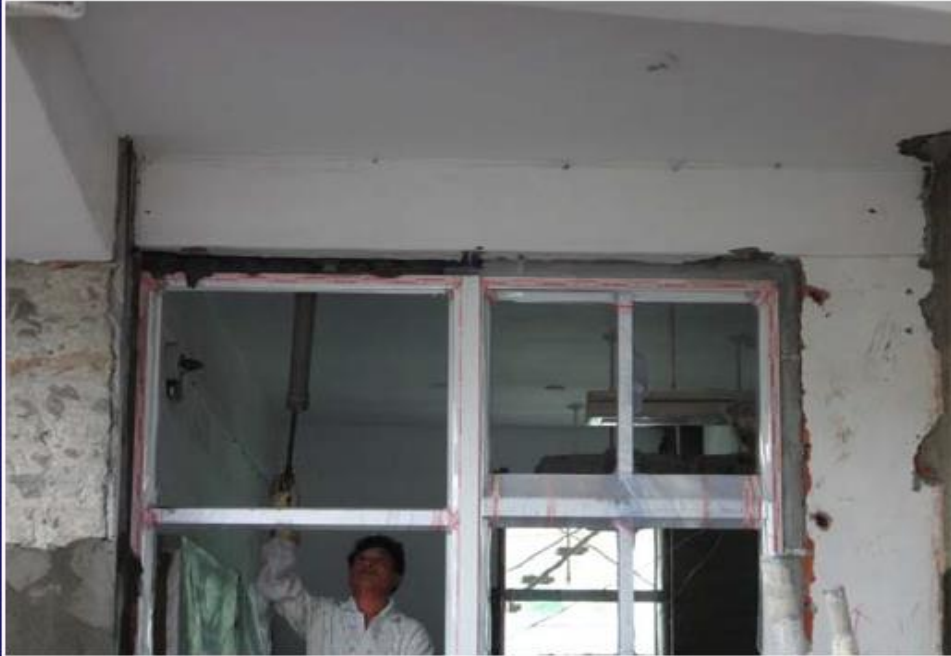
⊙尺寸未依現況訂作

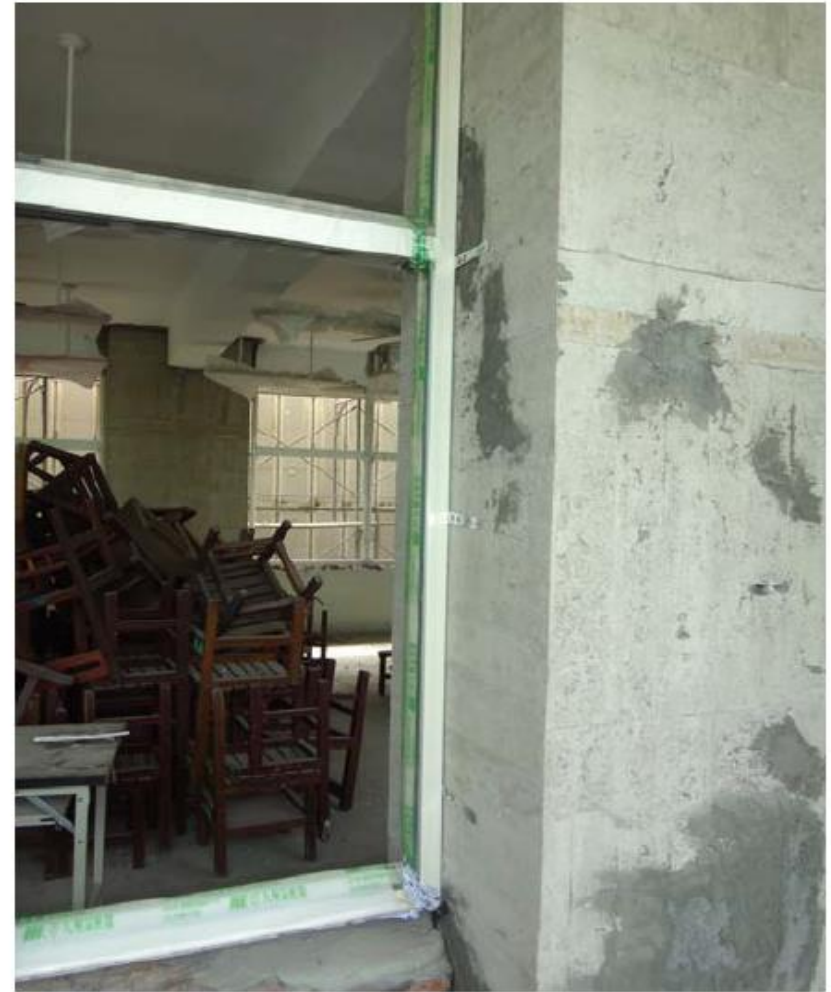
⊙未施作嵌縫

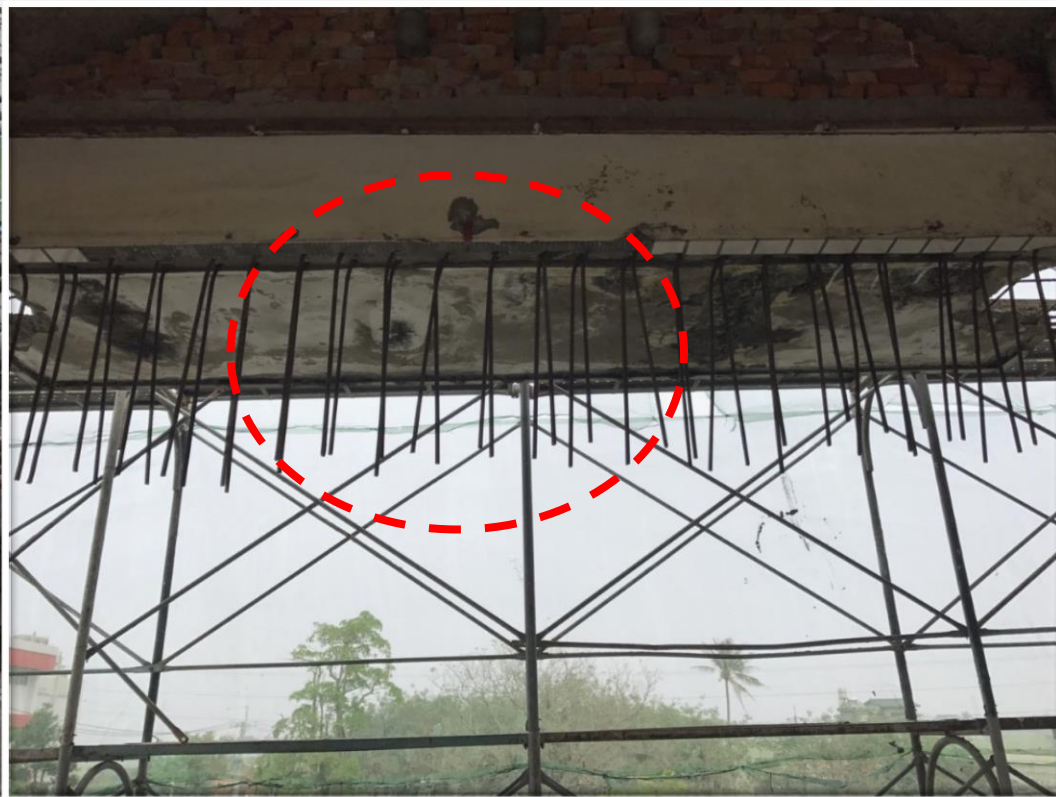
(A)二樓廁所(左棟及右棟)剪力牆植筋後廢孔部分，未依契約規範進行填補作業【L】(5.02.99)

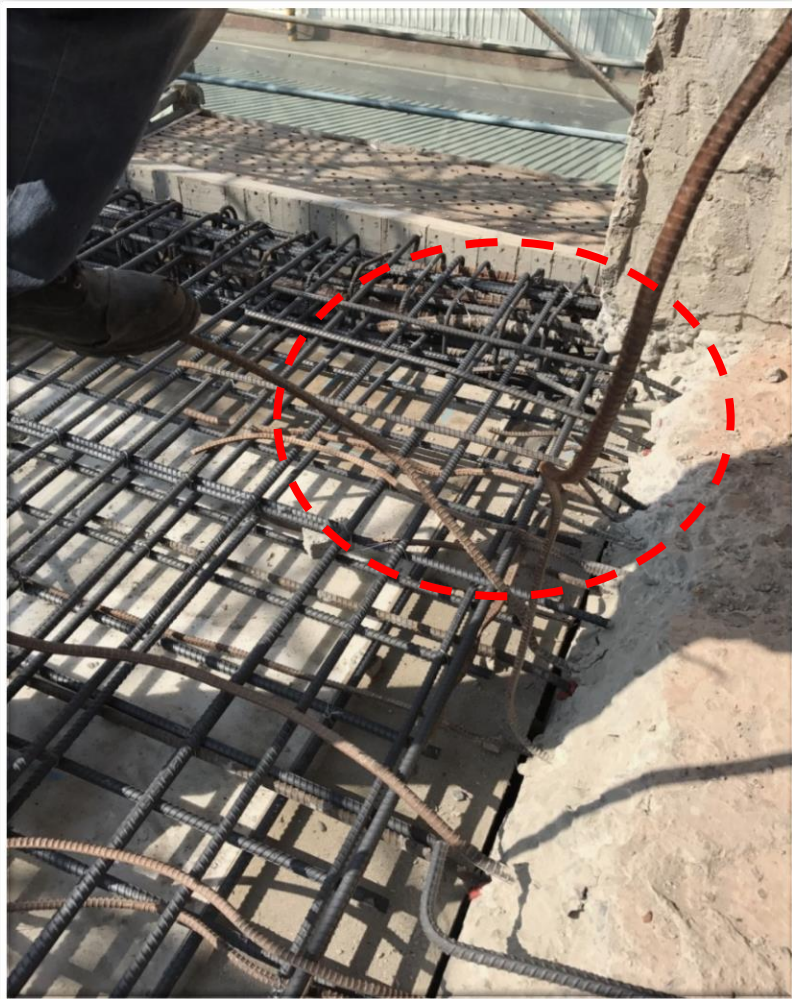
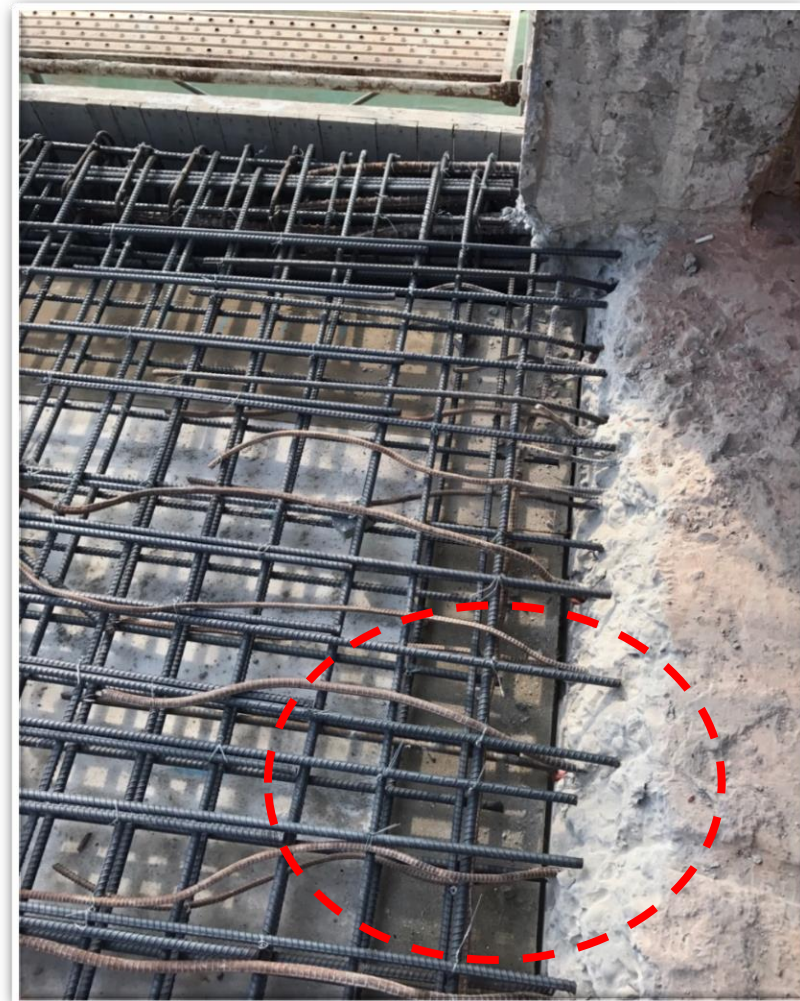
(C)二樓廁所(左棟及右棟)樑下剪力牆植筋後鋼筋超過1:6之斜度。【L】(5.02.99)
