# 校舍耐震補強設計審查注意事項 與 工程常見缺失預防

周立德

108年04月25日

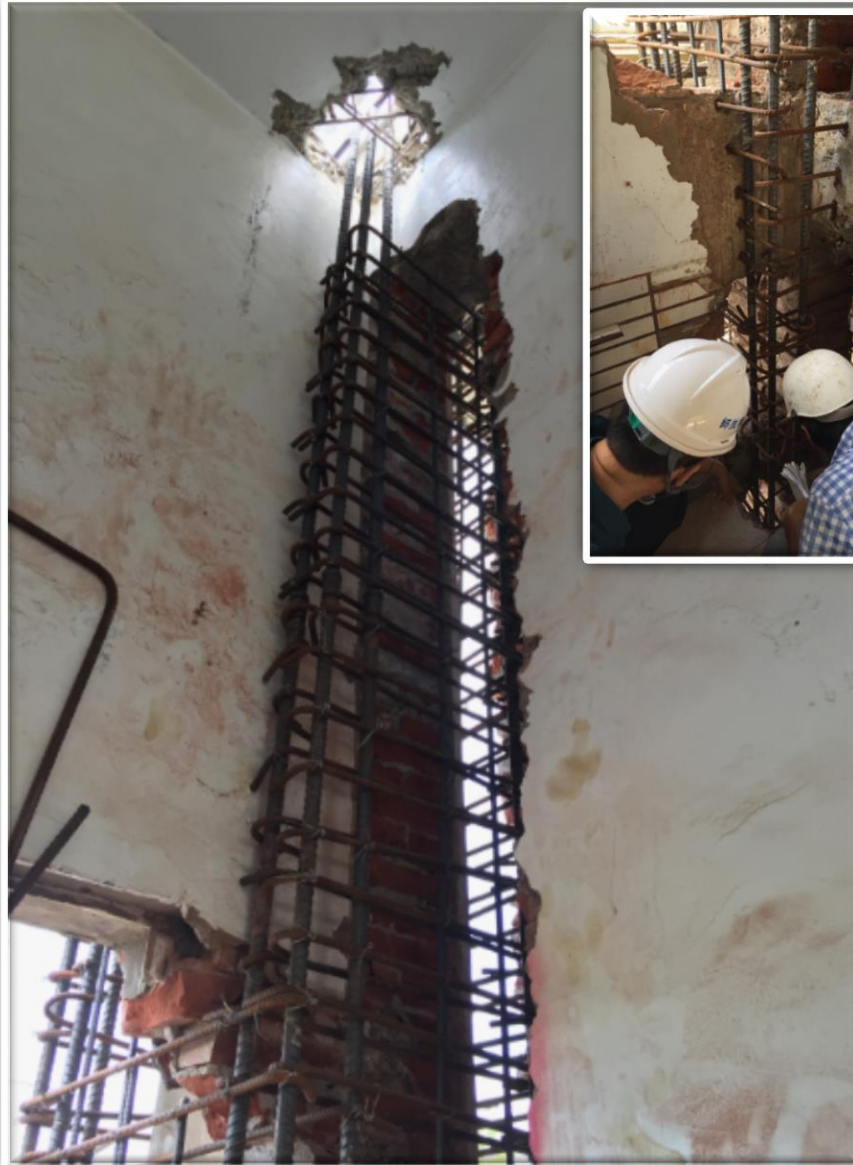
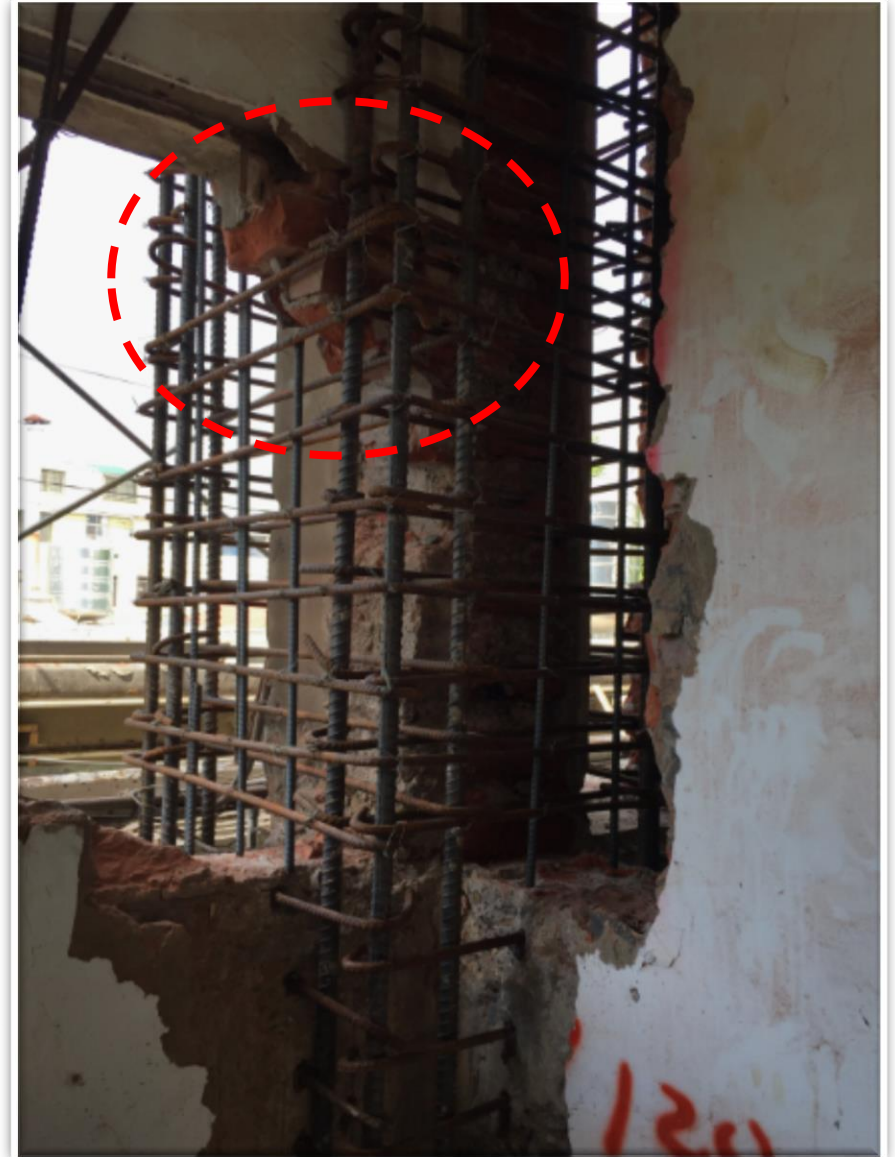
二F左棟廁所樓版於樓板綁鋼筋時將扭曲處切除

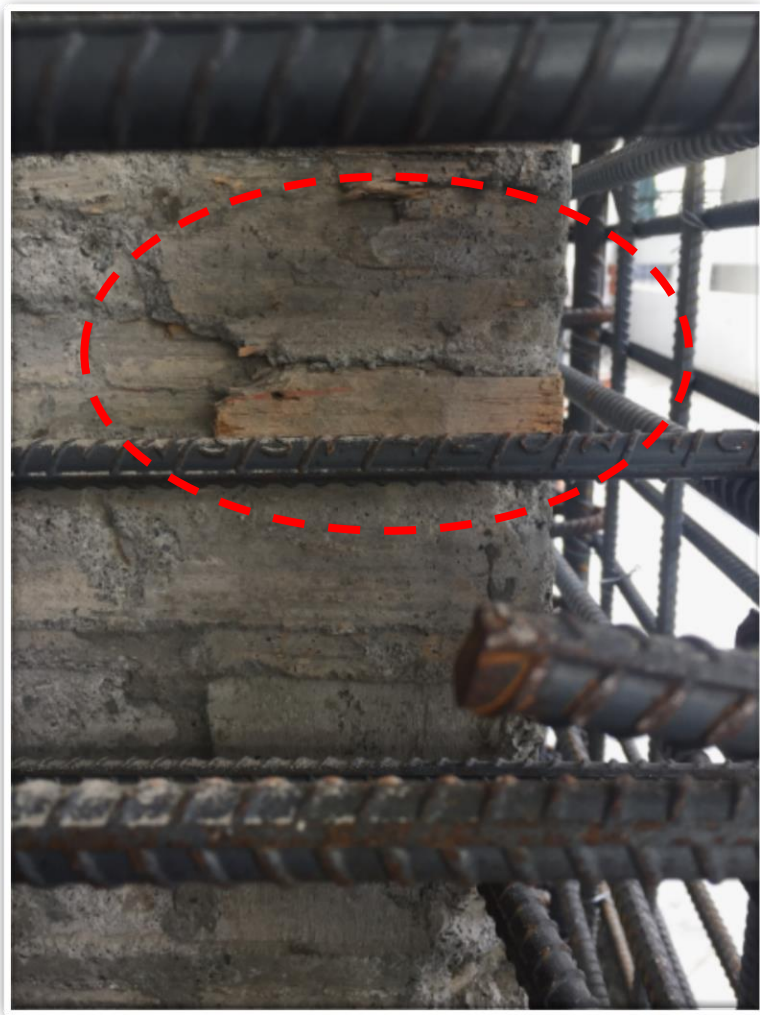
粉刷層未打除乾淨

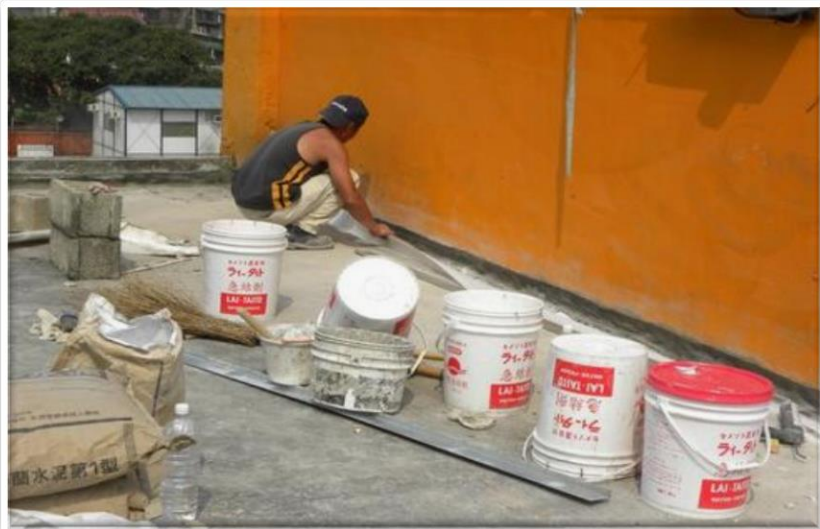
屋頂防水工程  
設備未移除
