## 臺南市健康路一段二段道路改善完成 道路整體路廊優化重要里程碑

撰文: 李芸穎

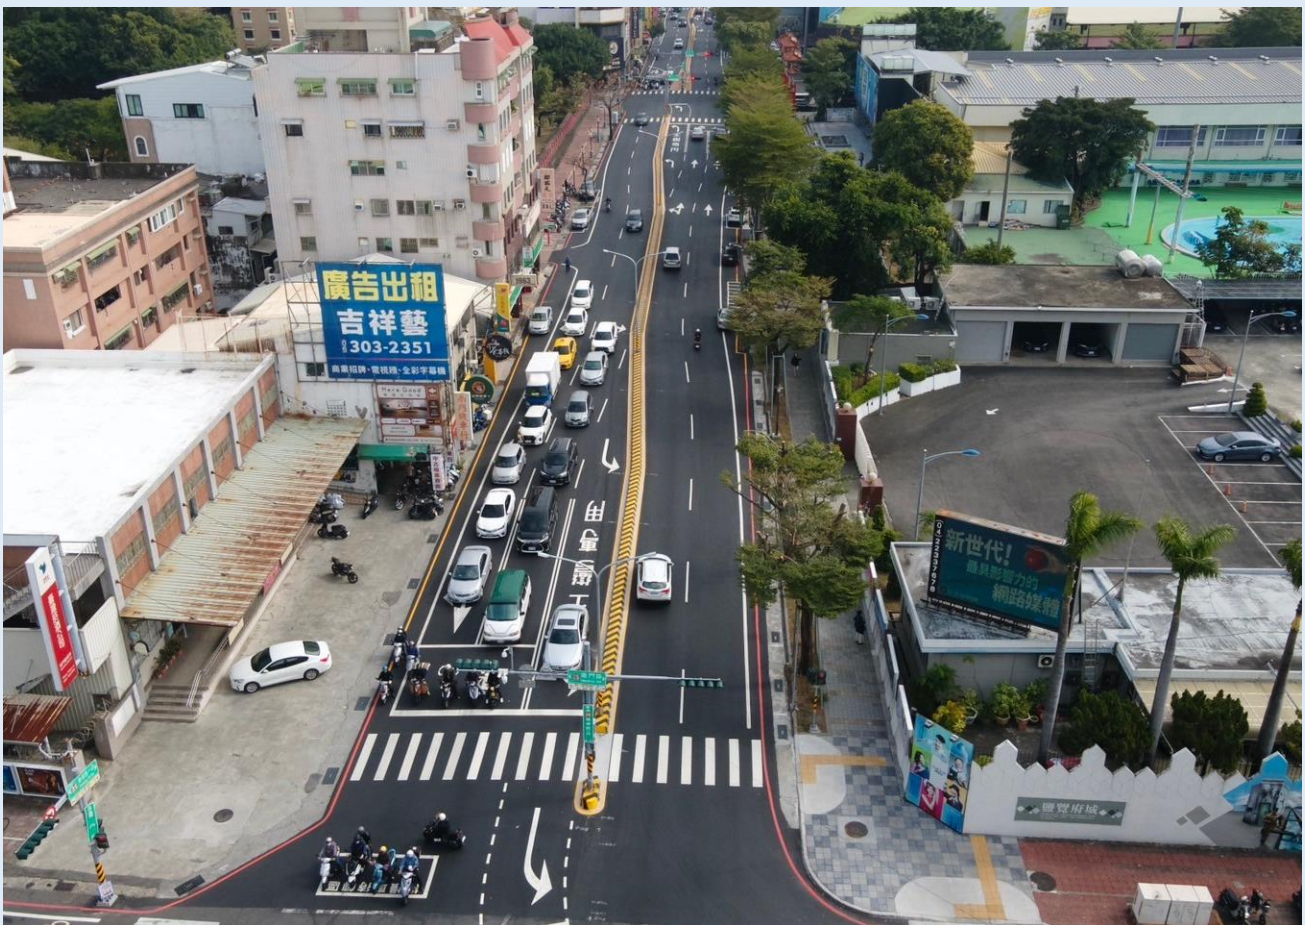
照片 1、完工照片(與南門路交叉路口)

本次道路改善有人手孔下地、路面刨鋪及道路配置改善，進行車道、路肩寬度、行穿線及各標線重新檢討，並於較大路口設置左轉專用車道共 11 個路口，亦串聯南北向道路交通改善(如中華西路、金華路、西門路及南門路等)；在增設左轉車道及左轉保護時相後，除改善左轉車阻擋直行車的問題外，也減少左轉車輛與對向直行車輛交織、及行人車輛間相互干擾的情形。

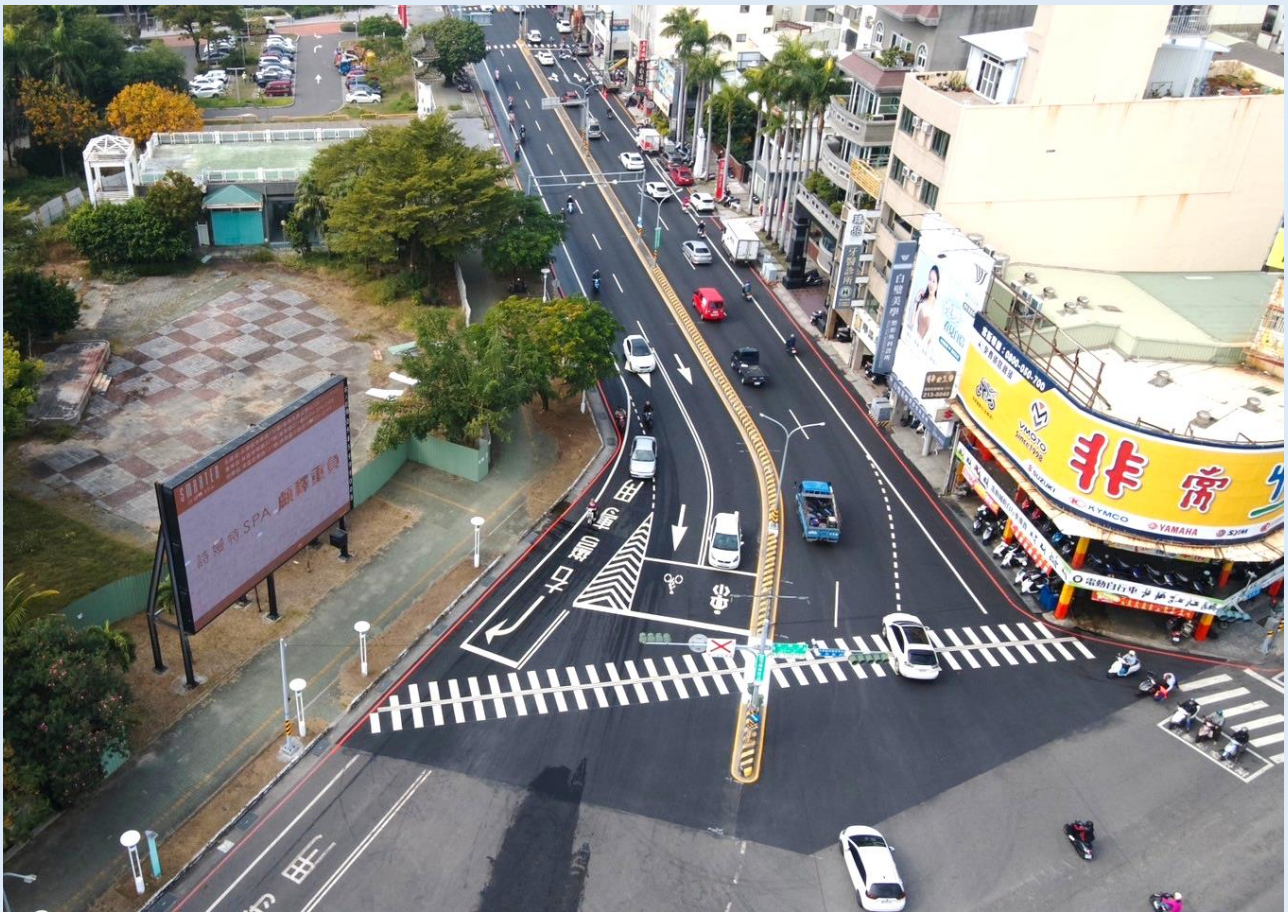
照片 2、完工照片(與大同路交叉路口)

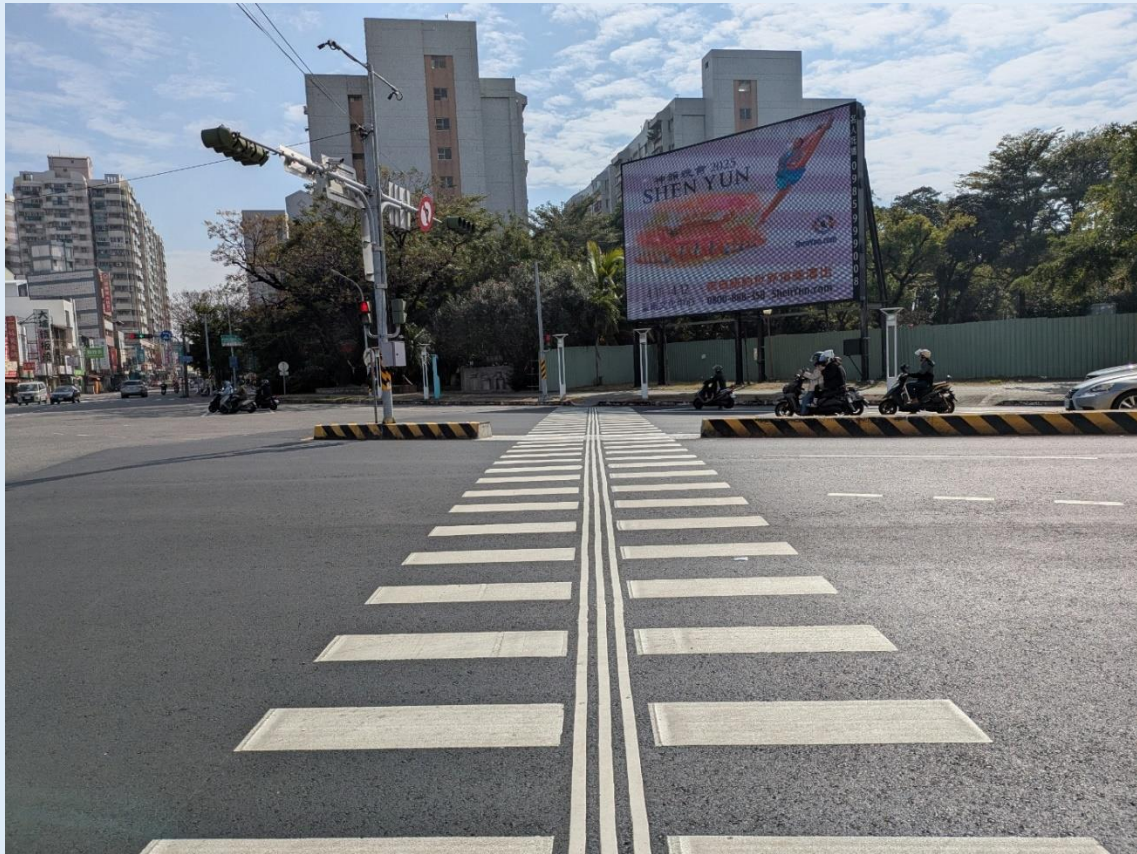
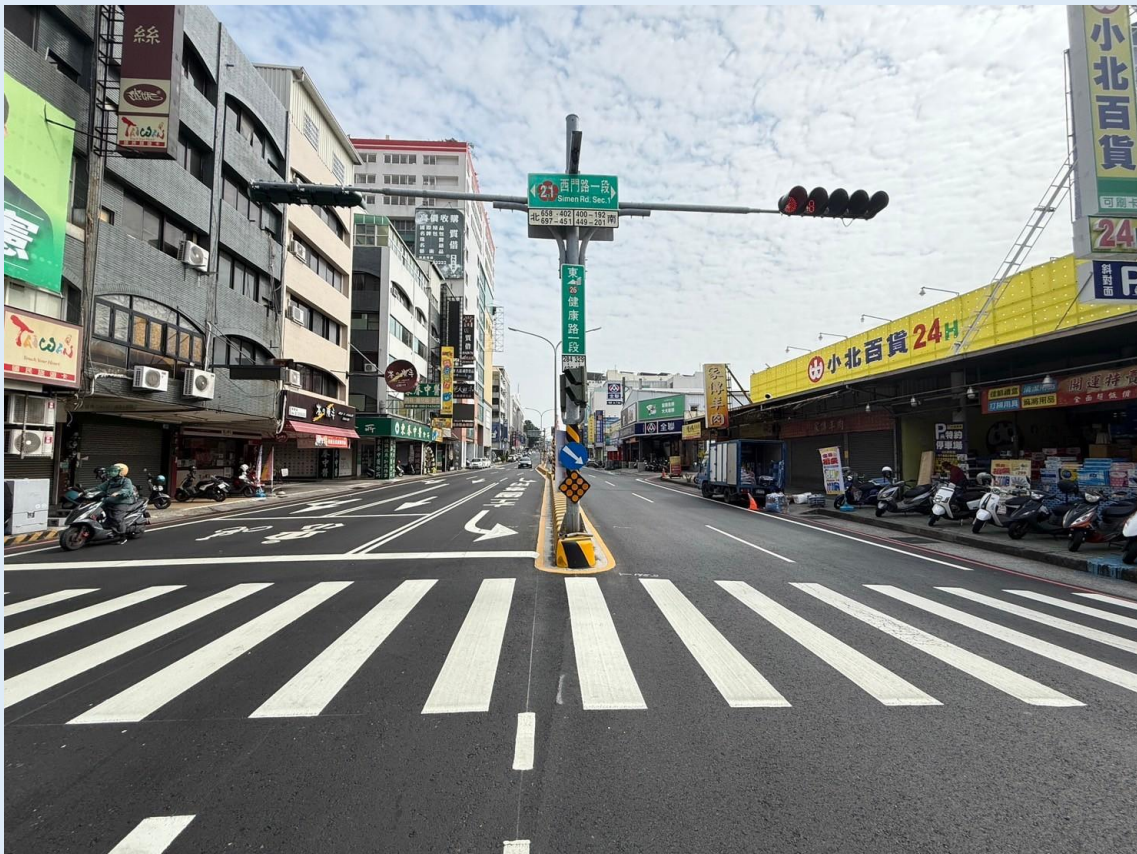
照片 3、行穿線退縮(上)及增設左轉車道(下)

此外這次道路及路廊優化工程除了解決行車需求外，在路口也新增行人庇護島、行穿線退縮、行人號誌等友善行人措施，更能符合人本交通精神。健康路改善期間，歷經三個月的交通黑暗期，民眾支持與包容對於解決道路問題，路平專案暨道路優化將一條一條做下去。
