市道 165 線急水溪青葉橋改建工程 施工階段（施工中第二次）生態檢核報告

中華民國 112 年 6 月

本團隊於 112 年 6 月 26 日進行施工中第二次生態現勘調查，目前為施工中階段，整體工區分段進行施作，陸續將各橋段的橋墩基樁架設完成，工區內呈現高度人為干擾狀態，有大量機具及資材進駐於工區內，濱溪植被因施工需求有部分被移除的狀況。

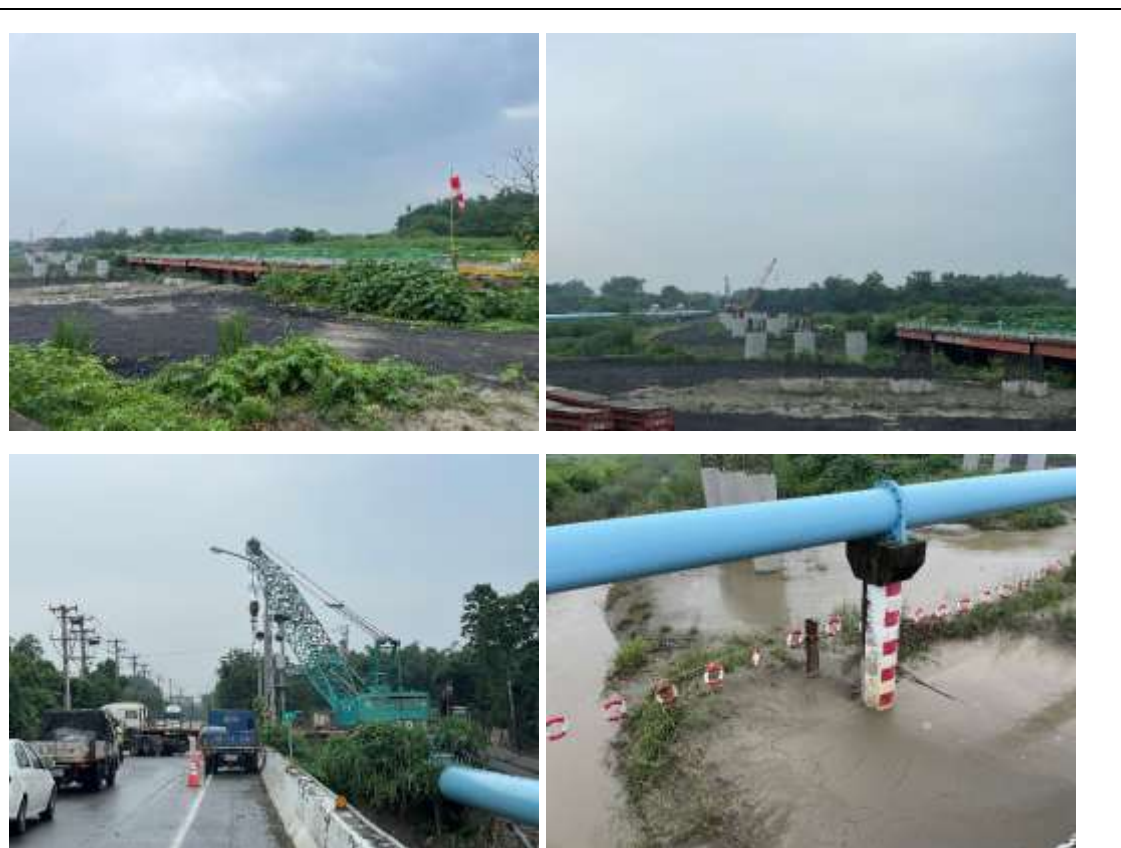
拍攝日期：112 年 6 月 26 日

說明：目前為施工中階段，整體工區分段進行施作，陸續將各橋段的橋墩基樁架設完成，工區內呈現高度人為干擾狀態，有大量機具及資材進駐於工區內，濱溪植被因施工需求有部分被移除的狀況。

- (1) 目前為施工中階段，整體工區分段進行施作，陸續將各橋段的橋墩基樁架設完成，工區內呈現高度人為干擾狀態，有大量機具及資材進駐於工區內，濱溪植被因施工需求有部分被移除的狀況。
- (2) 現勘時水域兩側植被鄰近工區的部分，因為施工有部分濱溪植被遭移除，水色因下雨而呈現較混濁的狀態，但整體水域棲地未受到工程直接影響，後續施工時應避免對水域造成擾動。
- (3) 建議設置擋排水設施或沉砂設施，以減輕工程對水域棲地的干擾，濱溪植被帶因施工而有部分植被移除的狀況，應於完工後應加速恢復。

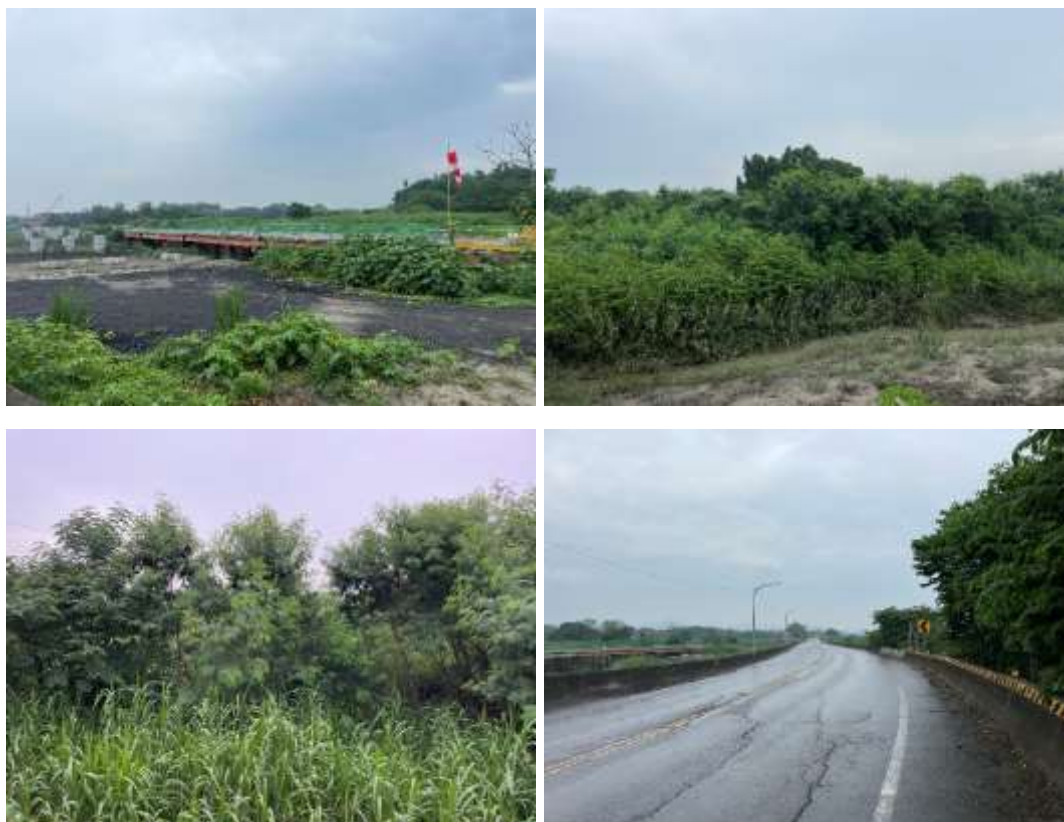
陸域棲地環境

說明：計畫周邊陸域棲地環境主要以農耕地及次生林等，新建橋梁沿線的植被因施工需求有被移除的狀況，但非計畫範圍周邊的區域未收到工程影響，讓生物有可以迴避利用的區域，評估整體工區處於高度人為干擾的狀態。

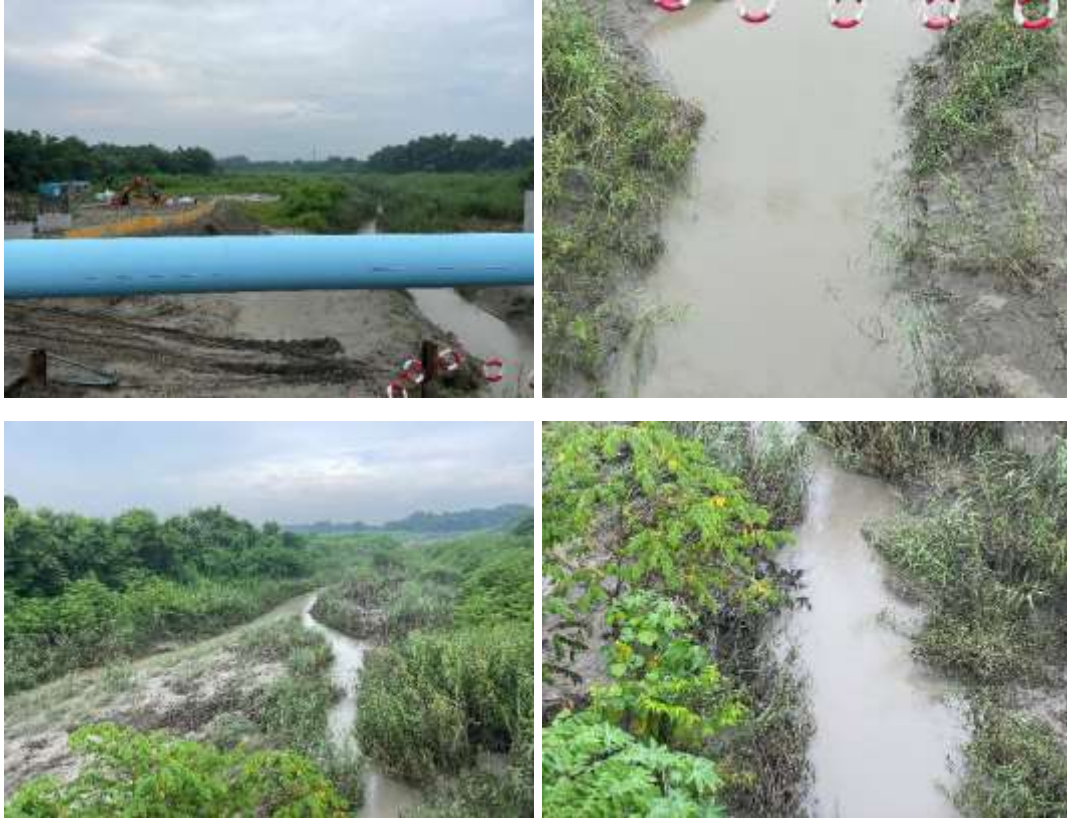
水域棲地環境

說明：現勘時水域兩側植被鄰近工區的部分，因為施工有部分濱溪植被遭移除，水色因下雨而呈現較混濁的狀態，但整體水域棲地未受到工程直接影響，後續施工時應避免對水域造成擾動。

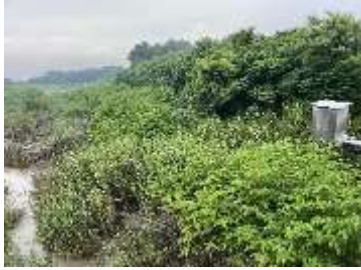
生態保育措施與執行狀況			
項目	生態保育措施	狀況摘要	照片(拍攝日期)
生態 友善 措施	本計畫無保全對象。		無
	保留非計畫範圍之濱溪高草地及耕地。	確實執行。

拍攝日期112年6月26日
	設置施工圍籬，阻隔施工區域，降低衝擊。	確實執行。	  拍攝日期112年6月26日
	每日施工時間避開動物覓食及活動旺盛時段（早上8點前及下午5點後）。	確實執行。	無
	減輕對水域的干擾及汙染。	尚未設置。	無
	外來種植物移除。	確實執行。	無
	其他

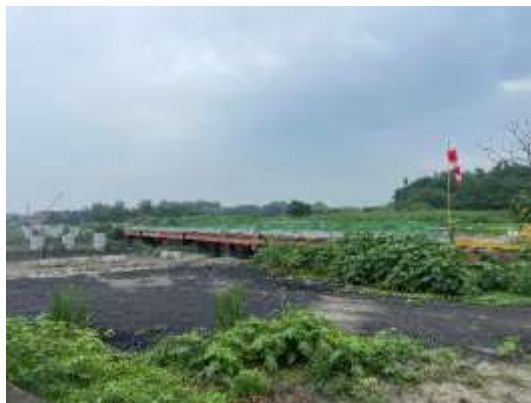
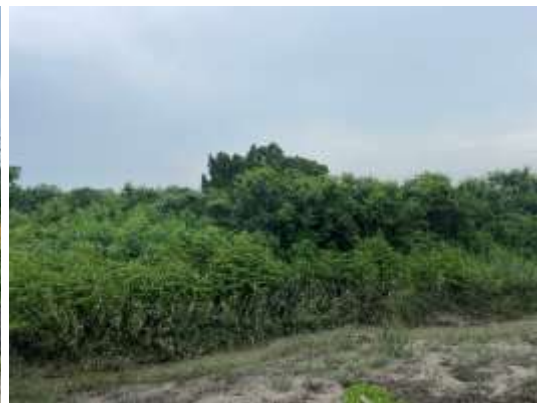
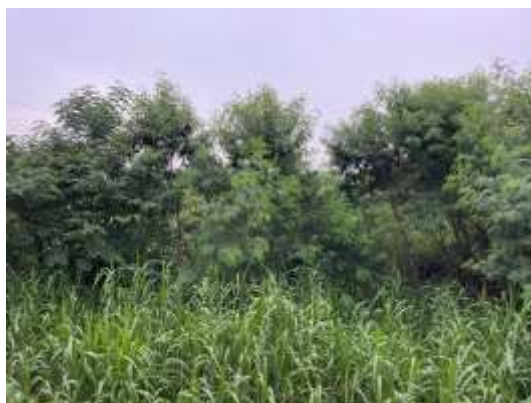
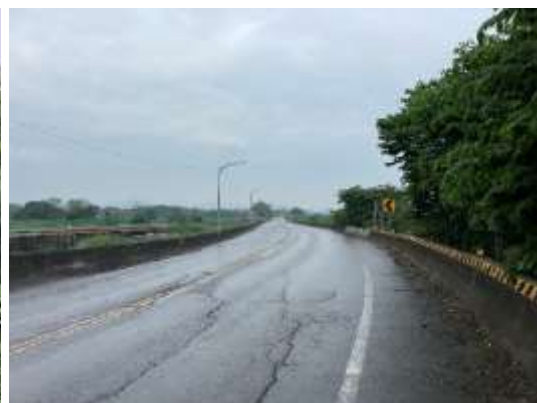
陸域棲地環境

說明：計畫周邊陸域棲地環境主要以農耕地及次生林等，新建橋梁沿線的植被因施工需求有被移除的狀況，但非計畫範圍周邊的區域未收到工程影響，讓生物有可以迴避利用的區域，評估整體工區處於高度人為干擾的狀態。

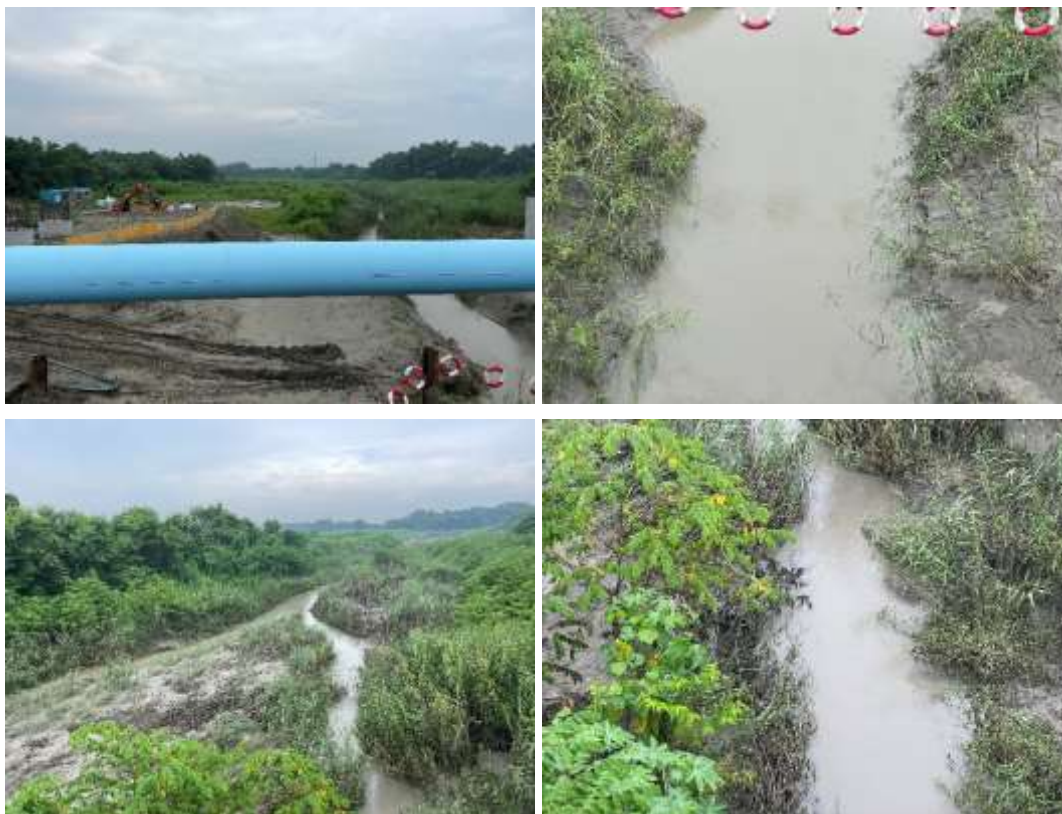
水域棲地環境

說明：現勘時水域兩側植被鄰近工區的部分，因為施工有部分濱溪植被遭移除，水色因下雨而呈現較混濁的狀態，但整體水域棲地未受到工程直接影響，後續施工時應避免對水域造成擾動。

勘查日期	民國 112年6月26日	填表日期	民國 112年6月26日
紀錄人員	王士豪	勘查地點	台南市柳營區
人員	單位/職稱	參與勘查事項	
陳清旗	野望生態顧問有限公司/經理	工程範圍的環境影響評估，確認潛在生態議題及保全對象。	
王士豪	野望生態顧問有限公司/研究員	確認潛在生態議題及保全對象，生態資源調查。	
現場勘查意見 提出人員（單位/職稱）： 陳清旗（野望生態顧問有限公司/經理）		處理情形回覆 回覆人員（單位/職稱）：	
1. 建議設置擋排水設施或沉砂設施，以減輕工程對水域棲地的干擾，濱溪植被帶因施工而有大量面積移除的狀況，應於完工後應加速恢復。		1. 後續施工加強減輕對水域棲地的干擾及汙染管控。
