# 三爺溪萬代橋改建工程 生態檢核暨環境教育訓練簡報

# 三爺溪萬代橋改建工程-

本工程針對既有環境採用迴避、  
縮小、減輕及補償等保育措施處理模式

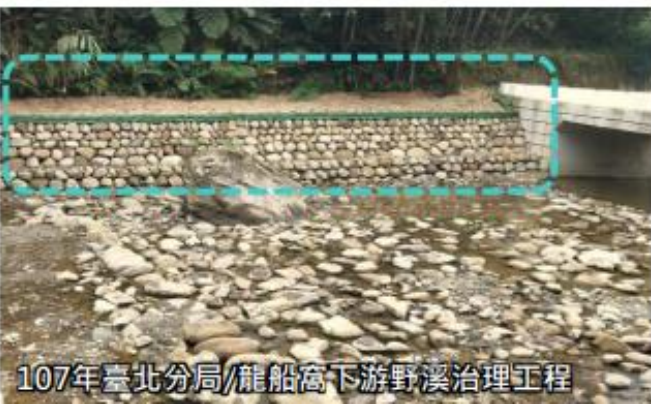
107年臺北分局/龍船窩下游野溪治理工程

乾砌石護岸提供  
植物生長孔隙

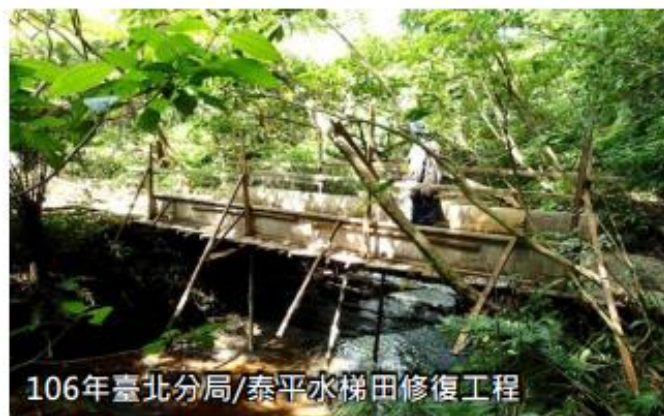
106年臺北分局/泰平水梯田修復工程

搭建臨時便橋  
維持溪流  
自然樣貌

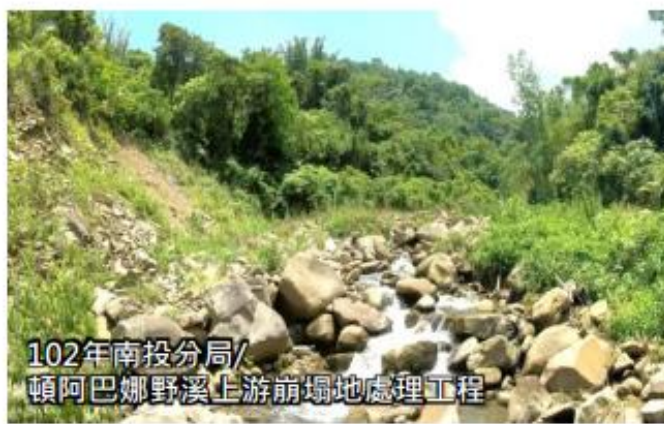
102年南投分局/  
頓阿巴娜野溪上游崩塌地處理工程

保留現地  
河道大石

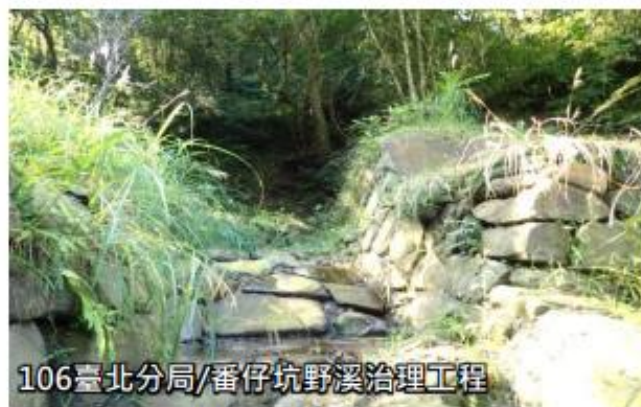
106臺北分局/番仔坑野溪治理工程

利用既有支  
流營造動物  
通道

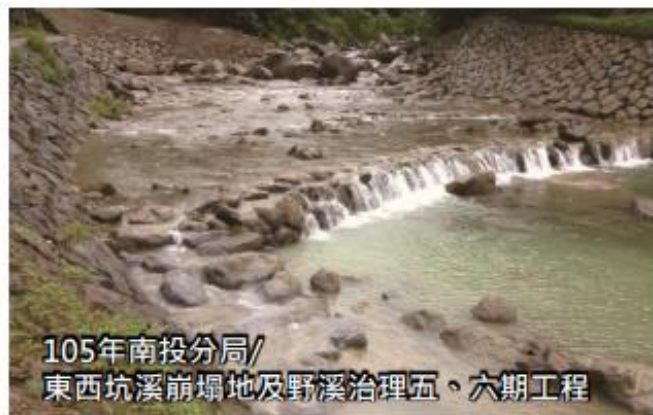
105年南投分局/  
東西坑溪崩塌地及野溪治理五、六期工程

低落差潛壩附設簡易型魚道

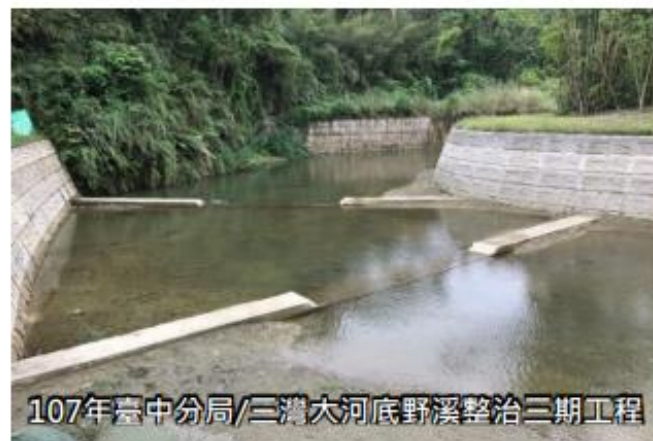
107年臺中分局/三灣大河底野溪整治三期工程

無落差固床工

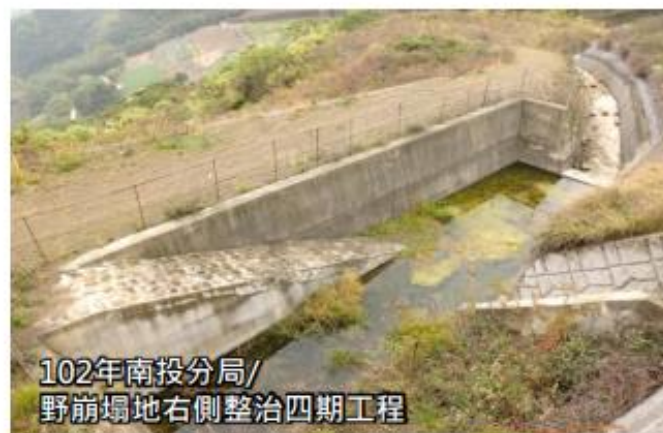
102年南投分局/  
野崩塌地右側整治四期工程

集水設施設置動物通道

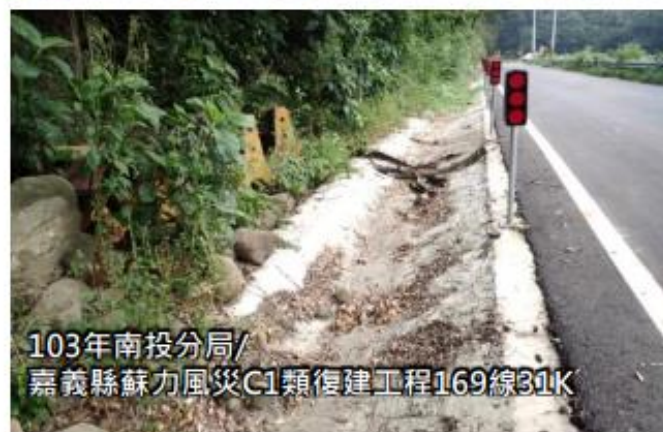
103年南投分局/  
嘉義縣蘇力風災C1類復建工程169線31K

曲面或淺V型排水溝

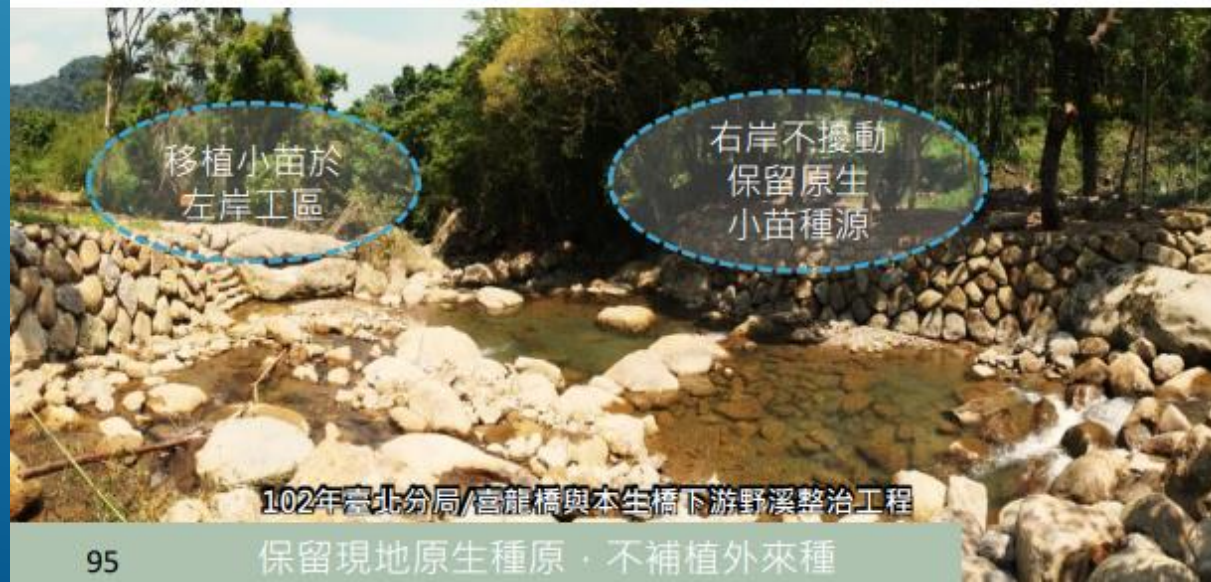
102年臺北分局/壹龍橋與本生橋下游野溪整治工程

保留現地原生種原，不補植外來種

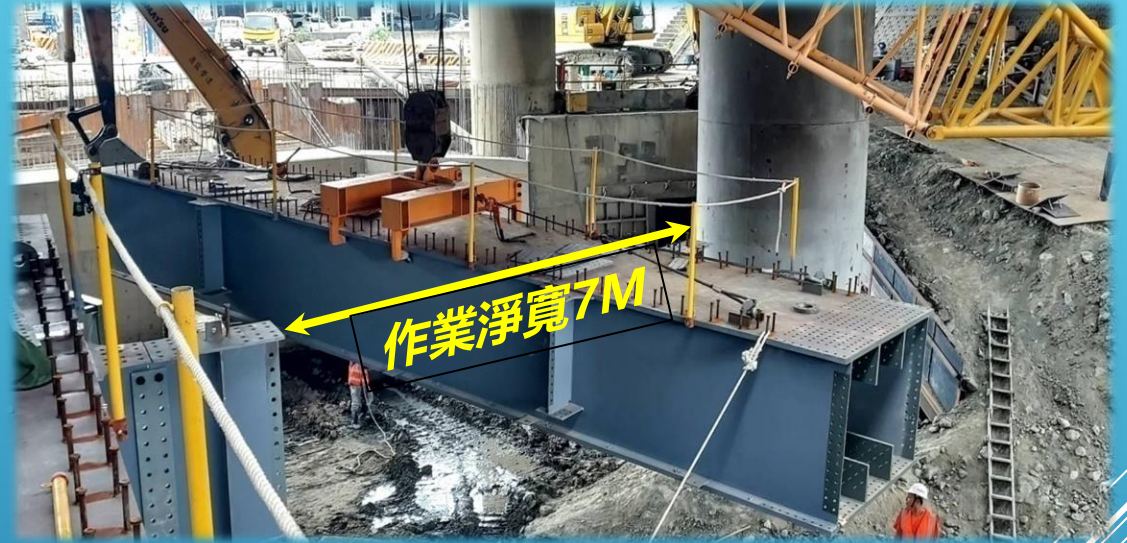
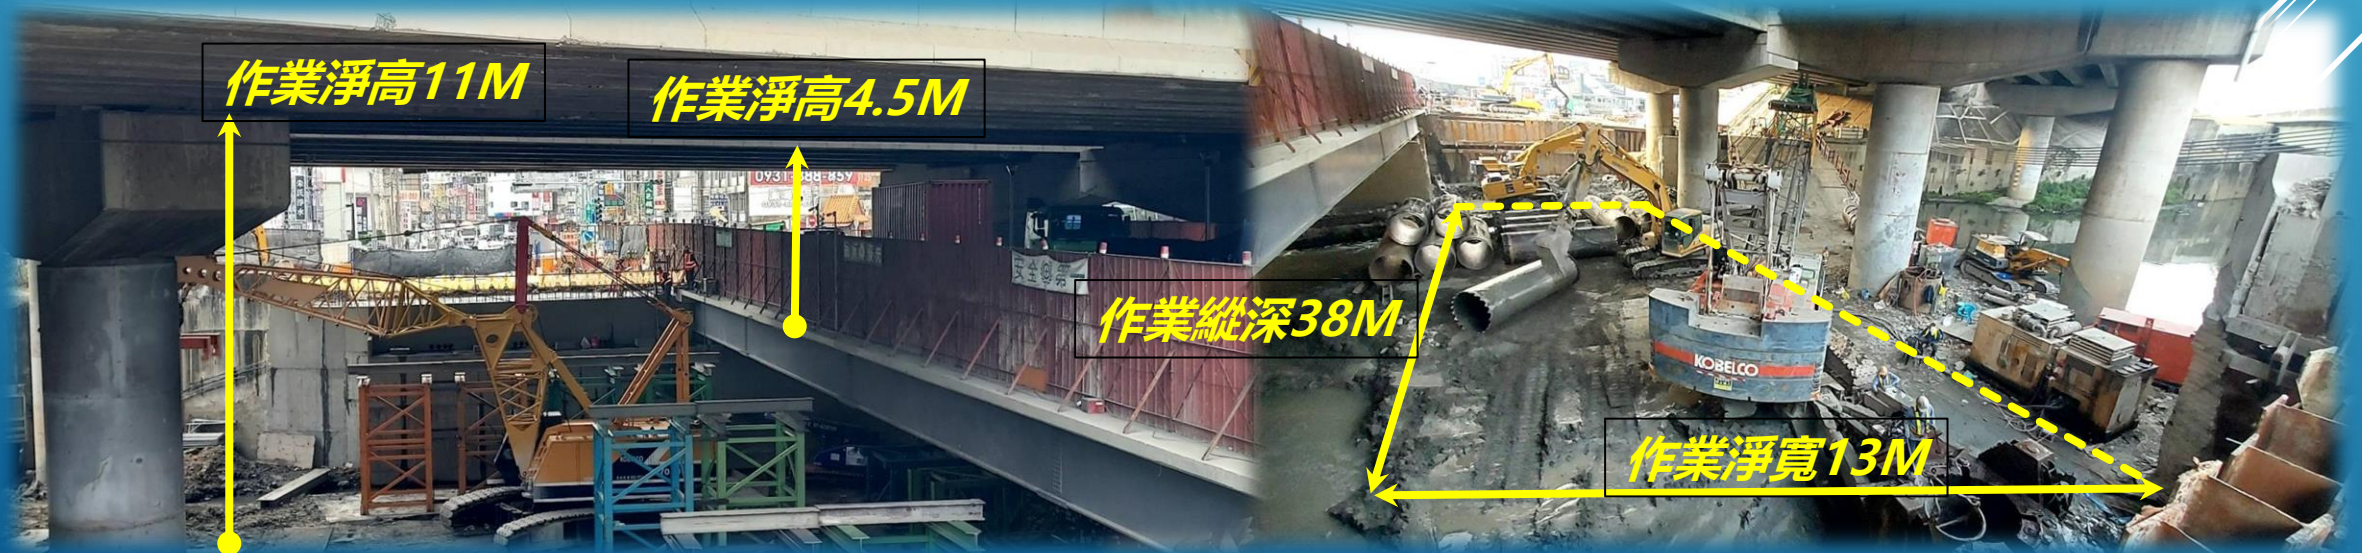
- ◆ 半半施工縮小作業空間-淨高11M，淨寬13M，縱深38M
- ◆ 選用特殊機具或改善設備-滿足作業需求

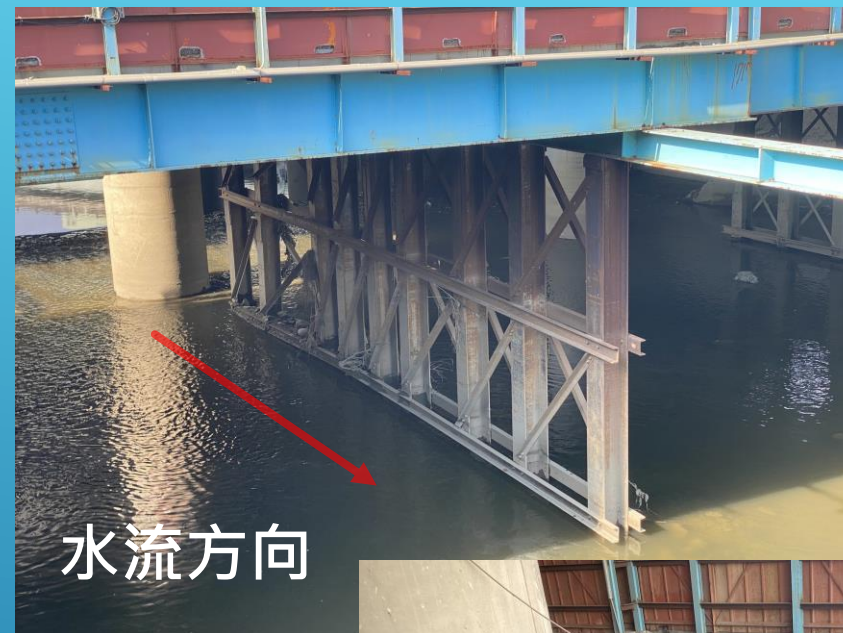
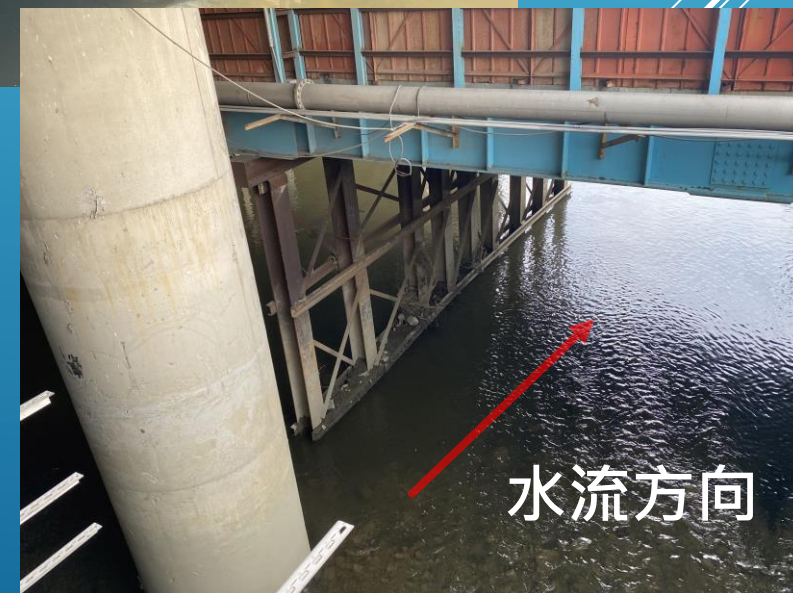
臨時便道最小斷面支撐架及設置於橋墩正下游面以減輕阻礙水流的影響

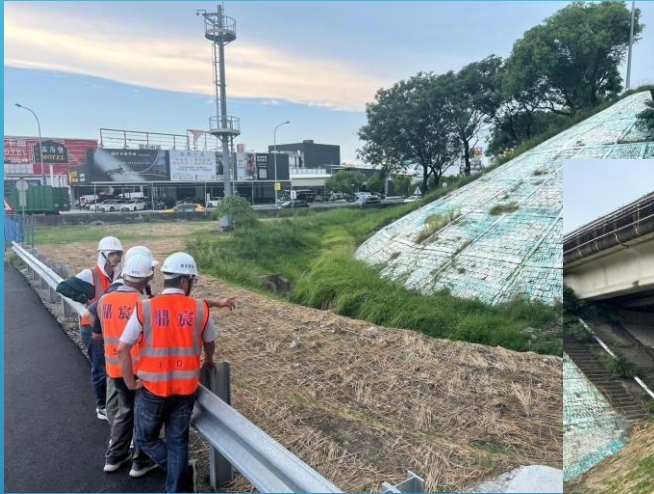
鋪設草皮復育環境

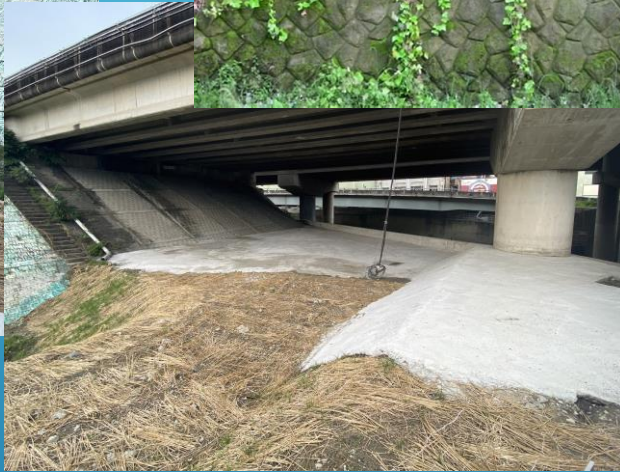
種植攀爬植物美化混凝土

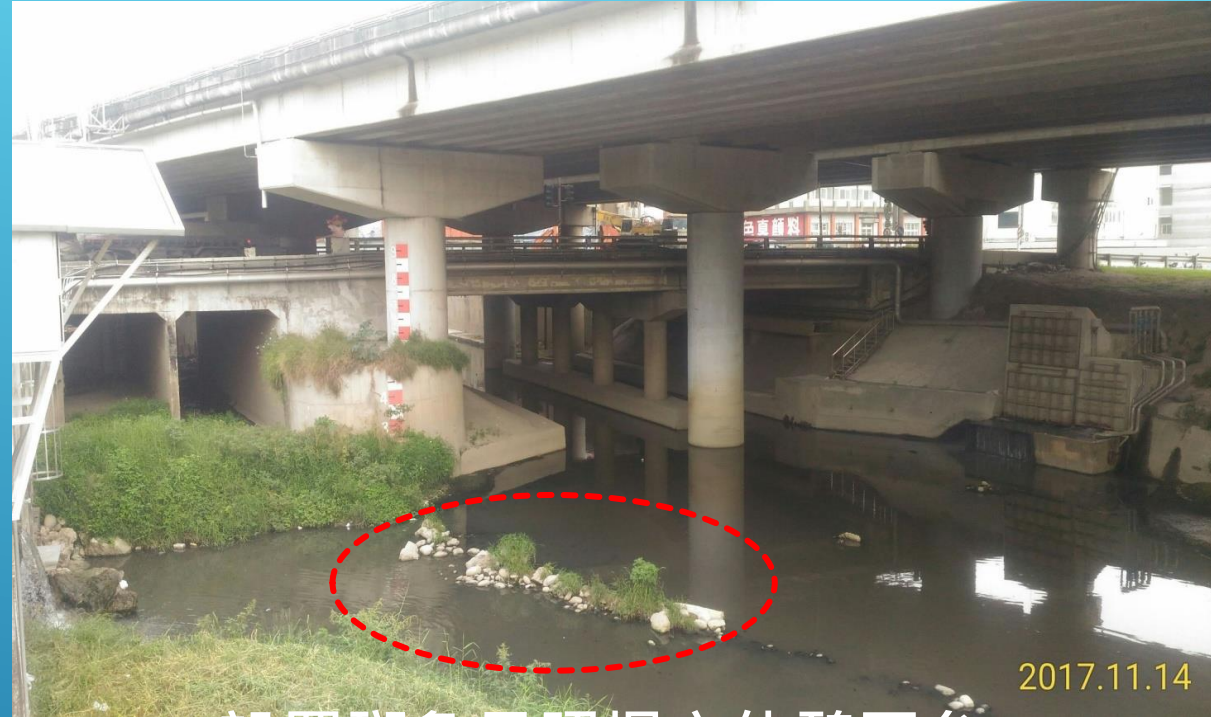
設置斑龜日照場之休憩平台  
補償對水域生物棲息之影響

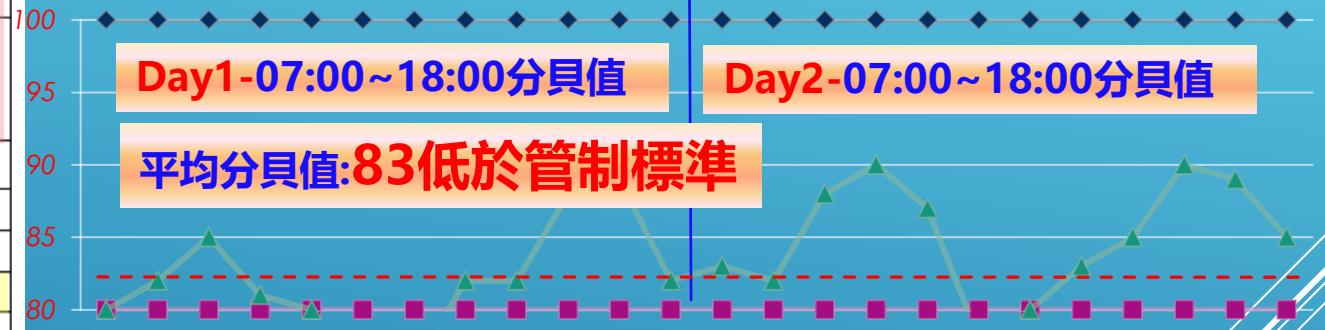
噪音監測曲線圖

噪音監測

dB

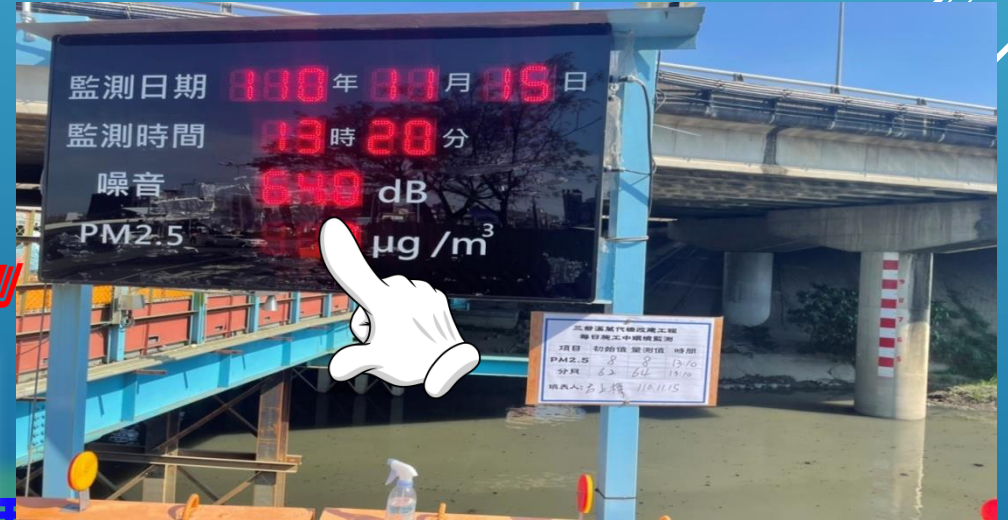
空氣品質監測

PM 2.5

施工期間均無超標

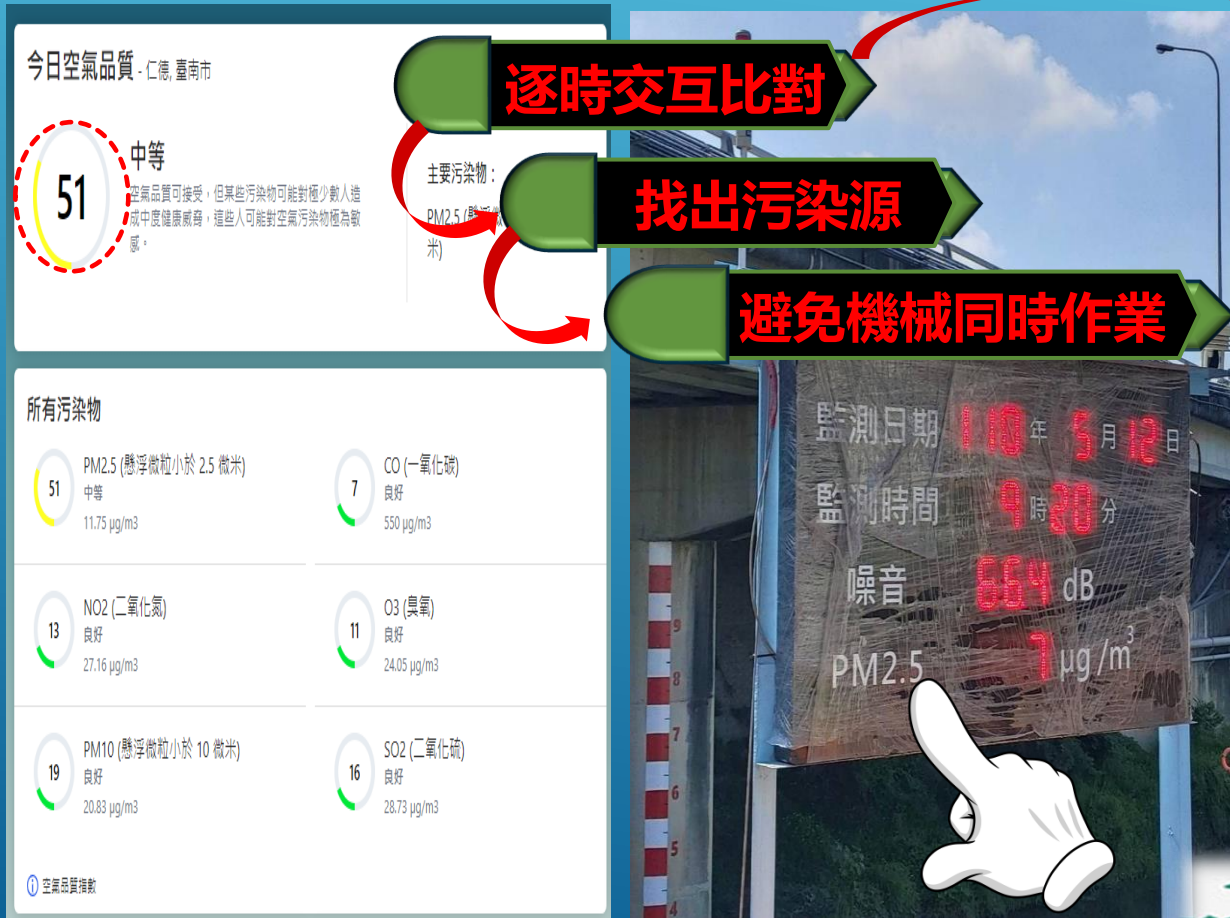
臺南站 仁德區空氣品質 工區 即時空品質監測

3日平均比對PM2.5數值:  
最高數值6月13日13:00時(午休  
時間)檢討:非因施工因素造成

施工期間均無超標

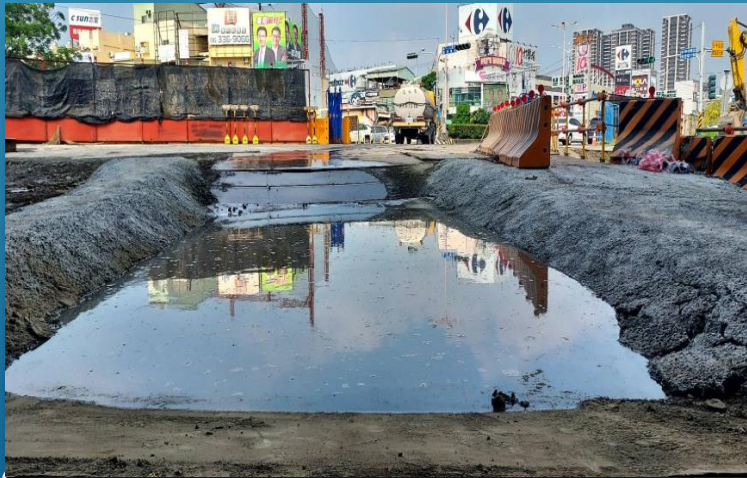
簡易洗車池設置

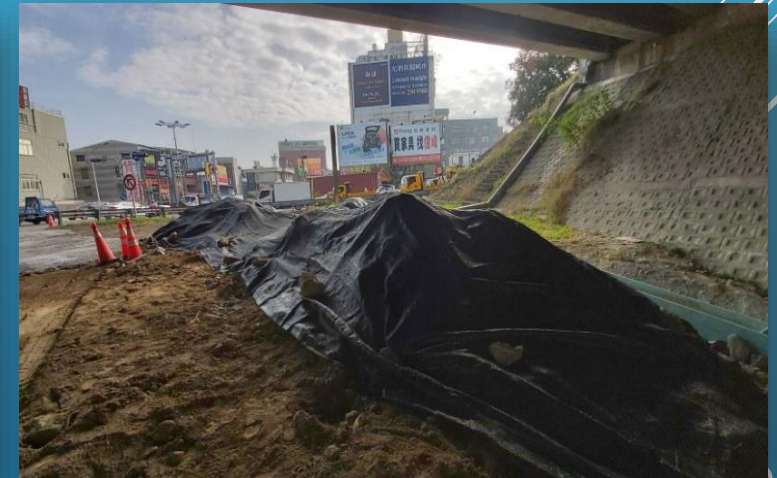
暫置土方覆蓋防塵網
