# 市道 165 線急水溪青葉橋改建工程

## 生態環境教育訓練 課程講義

指導單位:野望生態顧問有限公司

2023 年 3 月 3 日

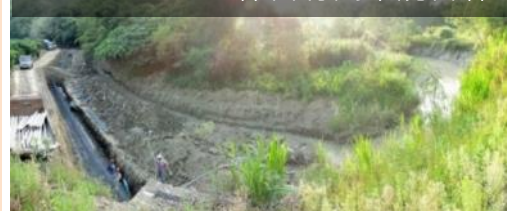
#### 迴避

- 不施作
- 保留不可回復棲地環境

保留竹闊葉混合林

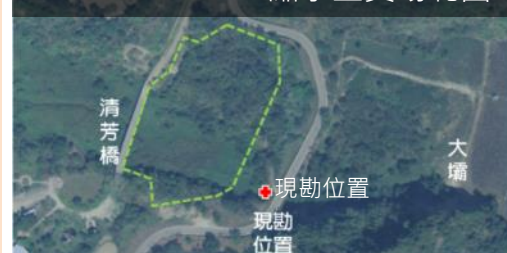
#### 縮小

- 減少施作量/規模
- 限縮量體或臨時設施物

縮小土資場範圍

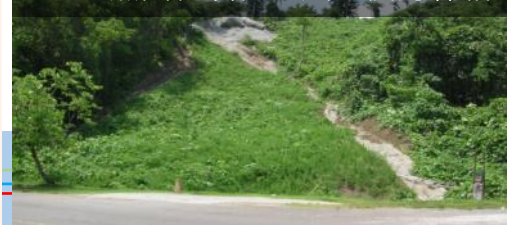
#### 補償

- 補償已受衝擊
- 人工營造修復受損環境

自然團粒噴植工法，復育林相

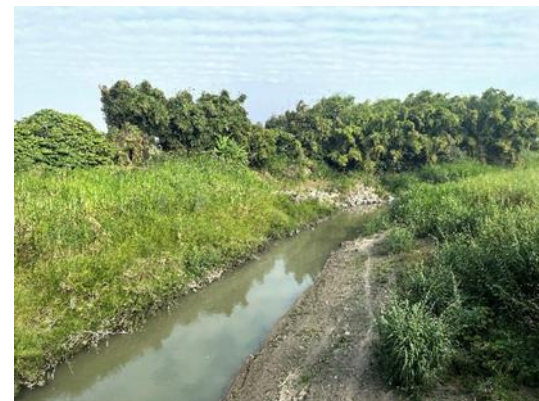
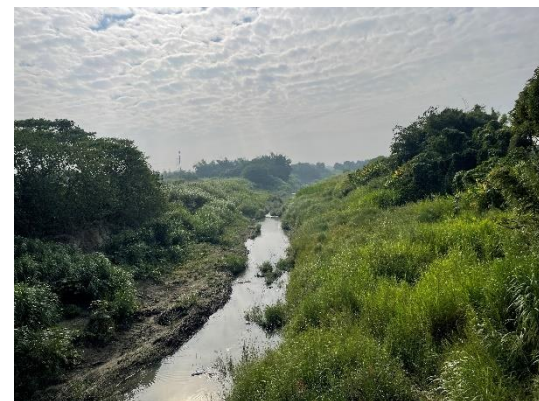
## ● 濱溪植被帶及周邊農耕地的迴避

- 計畫範圍之濱溪植被帶屬於較未受干擾的狀態，於工程施作時應限制施工範圍並降低對以上環境的擾動，使周緣野生動物於工程施作期間有替代之棲息區域，農耕地為範圍中較多生物活動的區域，施工期間可能對周邊環境造成干擾，建議設置施工圍籬避免噪音及野生動物進入工區，減輕對周邊環境的破壞。

- (1)[迴避]保留非計畫範圍之濱溪高草地及耕地。本計畫範圍周邊的濱溪高草地及農耕地能提供野生動物棲息利用的空間，在施工時，應限縮於工區範圍，避免對非計畫範圍造成擾動，保留此類型棲地以提供野生動物迴避的棲息環境。
- (2)[縮小]設置施工圍籬，阻隔施工區域，降低衝擊。應設置施工圍網縮小工程影響範圍，阻隔施工區域，以減少對周邊環境的破壞，避免野生動物可利用之棲地環境減少。
- (3)[減輕]每日施工時間避開動物覓食及活動旺盛時段（早上8點前及下午5點後）。調整工區的施工時間，避免於晨昏生物活動高峰時間及夜間休息時間施作，使既有生物在施工期間，有得以覓食及休息的時間，減輕生態干擾。
- (4)[減輕]減輕對水域的干擾及汙染。施工人員或機具產生之污廢水，均妥善收集處理至放流水標準後，始排放至鄰近承受水體。
- (5)[補償]外來種植物移除。若施工中發現外來植物，可順便移除，以維護本地生物多樣性。
