# 新市產業園區南側主要聯絡道路工程 生態檢核教育訓練

生態團隊：野望生態顧問有限公司  
簡報者：姚怡瑄

# 工程生態情報圖

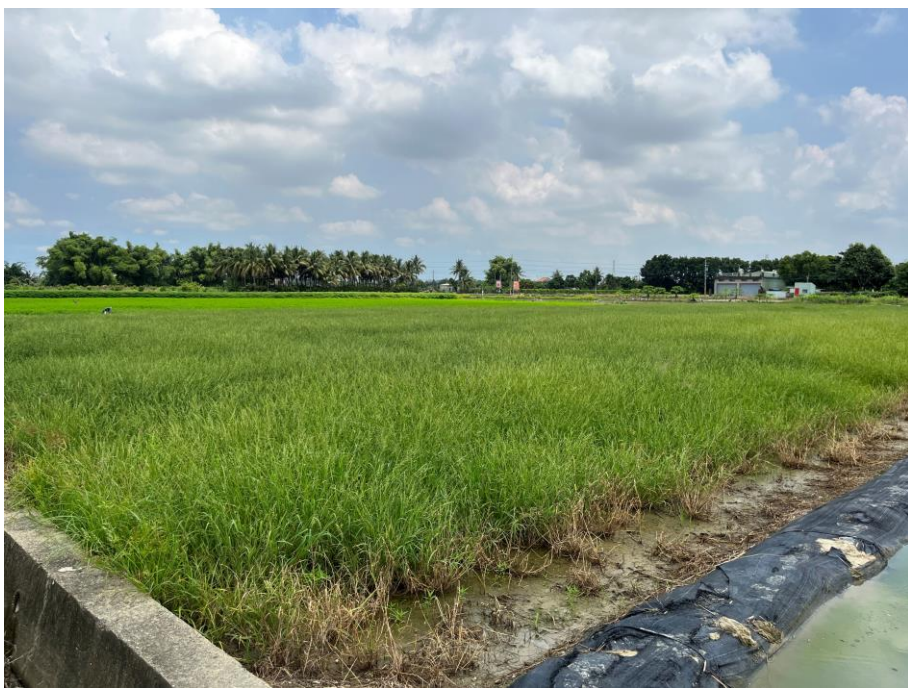
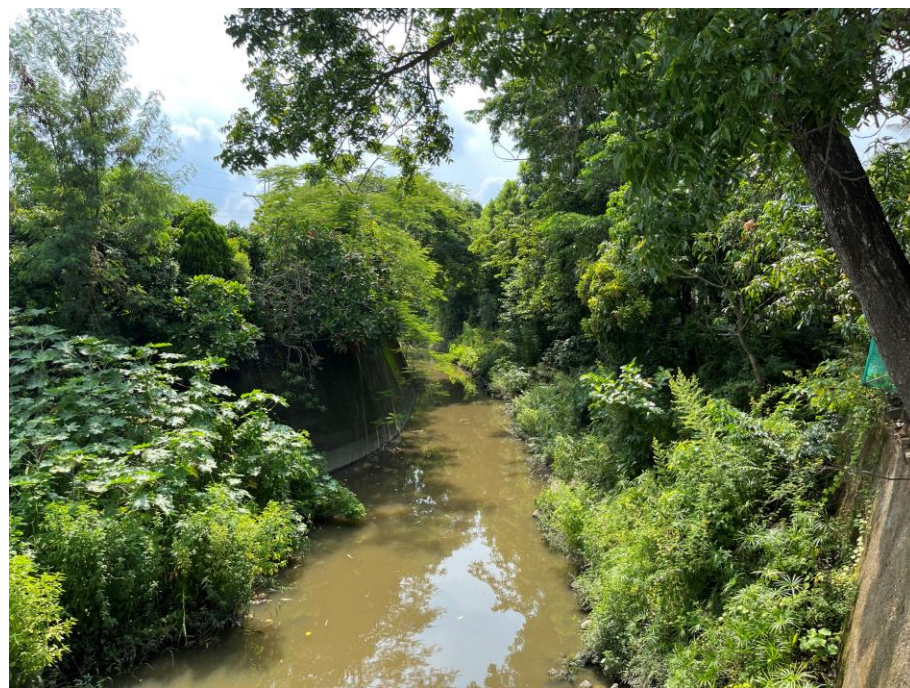
- 計畫範圍周邊多為農耕地及私人房舍，人為干擾程度較高
- 崩溝坑溪護岸兩側為垂直式水泥結構，並有許多植被生長

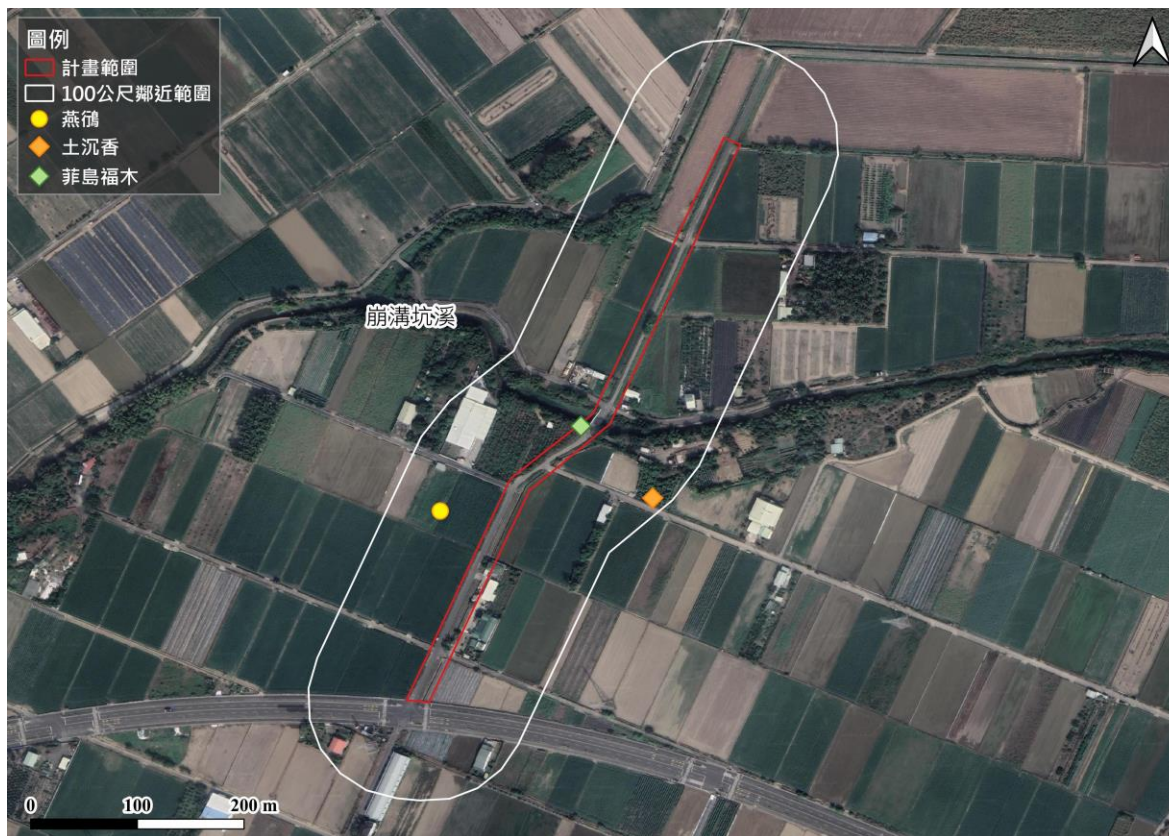
- 沿計畫範圍進行穿越線調查，並記錄環境棲地類型
- 現勘調查物種多為南部平原常見物種
  - 燕鴿 ( III ) 、菲島福木 ( NEN ) 、土沉香 ( NVU )
