市既有公共建築物
無障礙設施及設備改善案例彙編

臺南市政府工務局編制

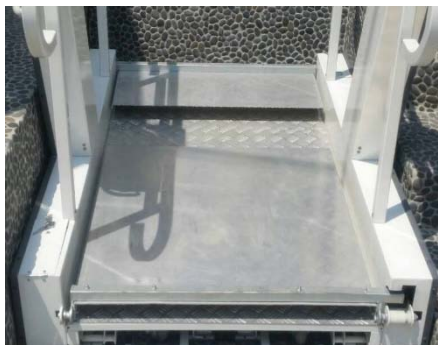
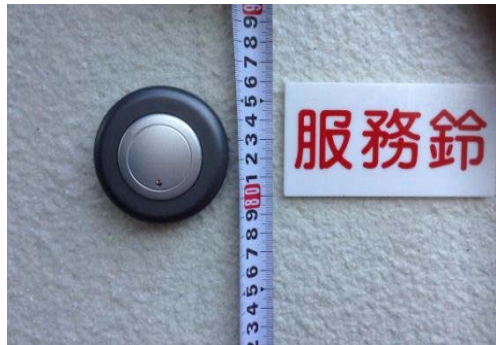
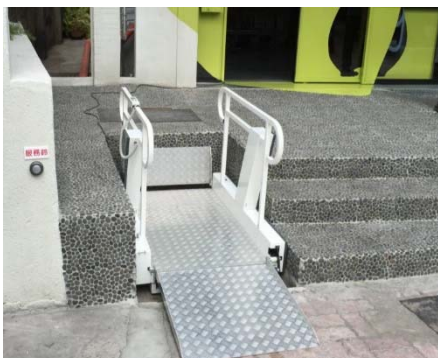
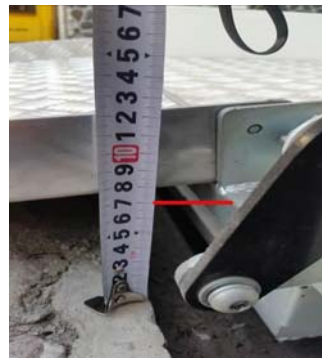
一、無障礙通路替代改善案例

既有公共建築物建物避難層出入口與建築線間之法定空地約有 40cm 高低差，雖有設置坡道，但深度不足，坡道過陡，以輪椅升降台替代改善無障礙通路。

1. 同意所提於避難層出入口與建築線間之法定空地以設置輪椅升降台替代改善無障礙通路。
2. 輪椅升降台載重須能提供電動型輪椅使用。
3. 輪椅升降台請依建築物無障礙設施設計規範參考附錄 A203 規定設置。

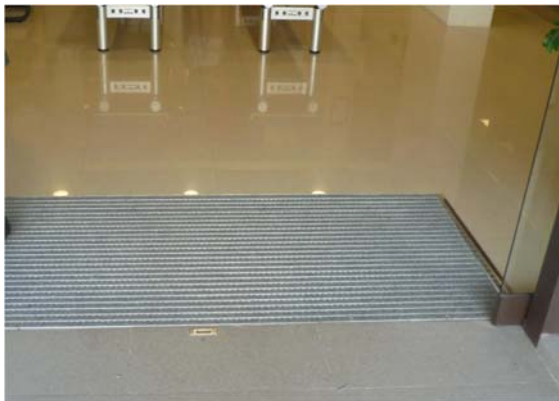
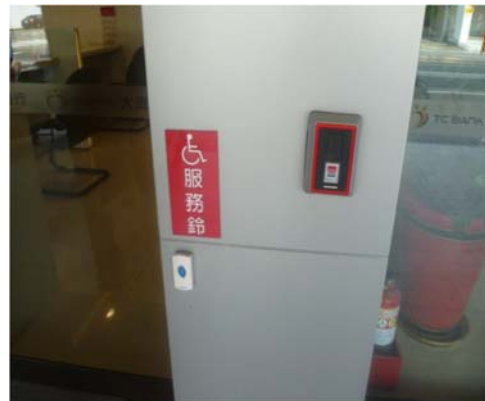
二、無障礙通路替代改善案例

既有建物變更做金融機構用途使用，避難層出入口與騎樓高低差 8cm，以內削施工方式之永久及固定性之坡道替代。

1. 不危及建築物結構之情形下，以內削方式設置 1：12 坡度之永久及固定性之坡道。
2. 避難層入口明顯處設置服務鈴，由專人協助服務。

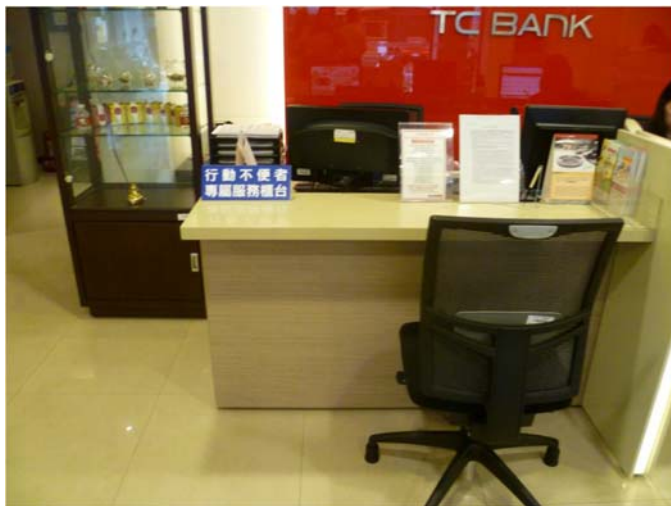
三、無障礙昇降機替代改善案例

既有建物變更作金融機構用途使用，須設置無障礙昇降設備，現況因建築物結構及空間限制無法設置無障礙昇降設備，以設置無障礙服務櫃檯替代改善。

1. 二層變更使用用途後非對外營業使用，原則同意於1層設置無障礙服務櫃檯，安排專人提供行動不便者各項服務，替代改善無障礙昇降設備設置。
2. 無障礙服務櫃檯之規格尺寸，請依建築物無障礙設施設計規範參考附錄 A204 規定設置。

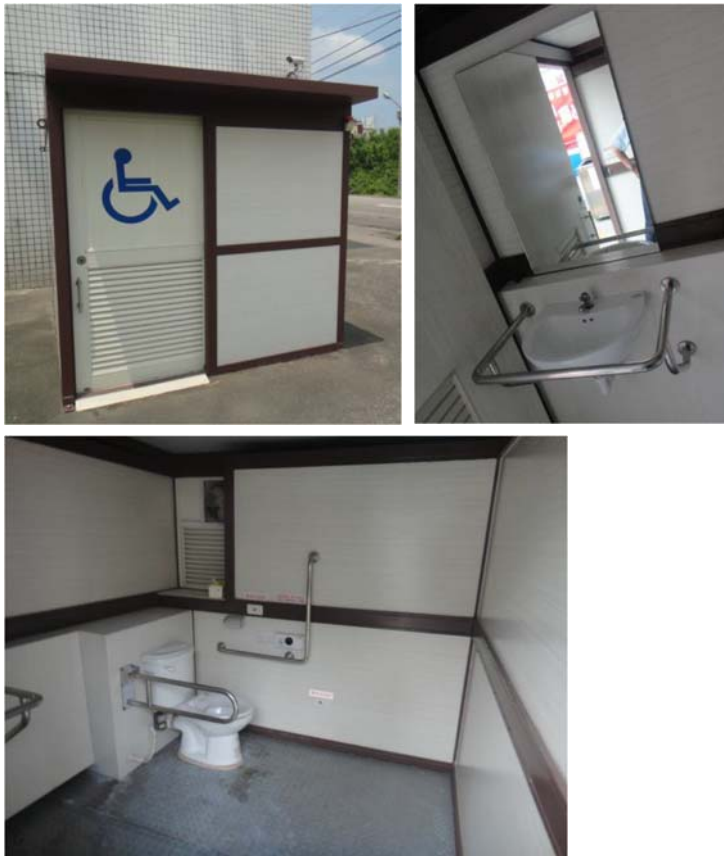
四、無障礙廁所盥洗室替代改善案例

既有建物加油站場所現有男女廁空間不足、結構體及空間限制，設置無障礙廁所盥洗室確有困難，計畫增設流動式無障礙廁所，供行動不便者使用。

1. 同意所提於男廁旁增設流動式無障礙廁所替代改善。
2. 流動式無障礙廁所須請依建築物無障礙設施設計規範規定設置。

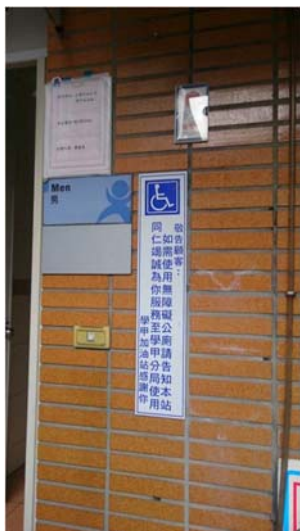
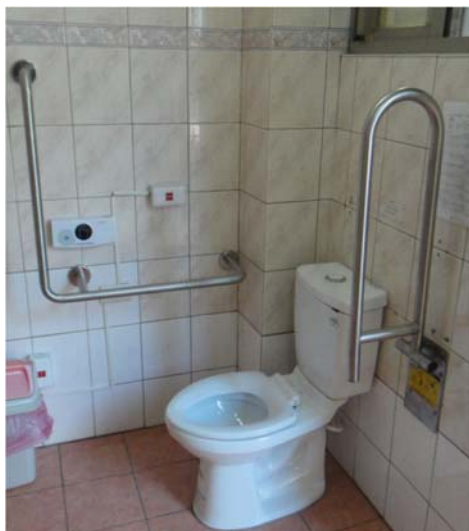
五、無障礙廁所盥洗室替代改善案例

既有建物加油站場所基地面積狹小，現有男女廁空間不足，無足夠空間進行無障礙廁所盥洗室改善，以鄰近政府機關之無障礙廁所盥洗室替代改善。

1. 同意所提以鄰近政府機關之無障礙廁所盥洗室替代改善。
2. 於加油站主要入口處增設服務性標語，並強化員工訓練，以利引導行動不便者人士至鄰近政府機關替代使用無障礙廁所盥洗室。
3. 既有廁所馬桶加裝扶手，扶手請依建築物無障礙設施設計規範規定設置。

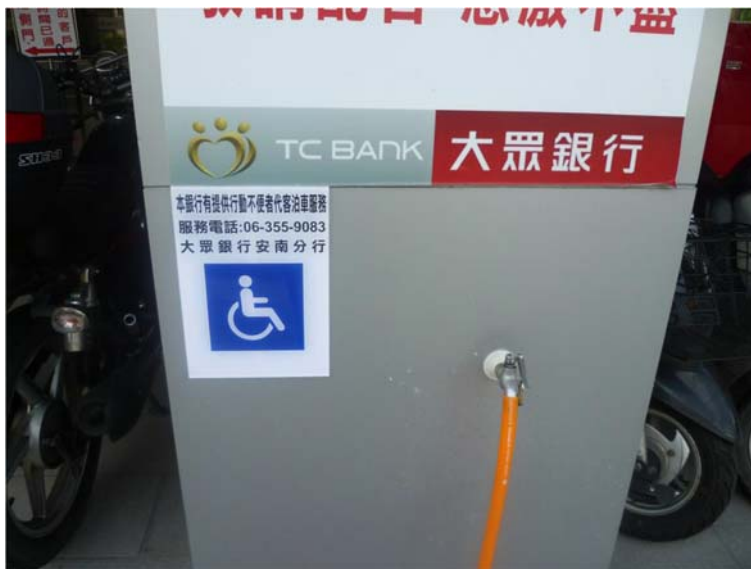
七、無障礙停車空間替代改善案例

既有建物變更作金融機構用途使用，因室內面積狹小，無足夠空間設置無障礙停車空間，以代客泊車服務及服務鈴替代改善。

1. 同意所提以代客泊車方式，於避難層入口明顯處設置代客泊車服務告示牌及服務鈴替代改善無障礙停車空間之設置。
2. 於申請變更使用執照申請竣工勘驗，須一併檢附代客泊車計畫書。
3. 金融機構須於官網上公布說明。

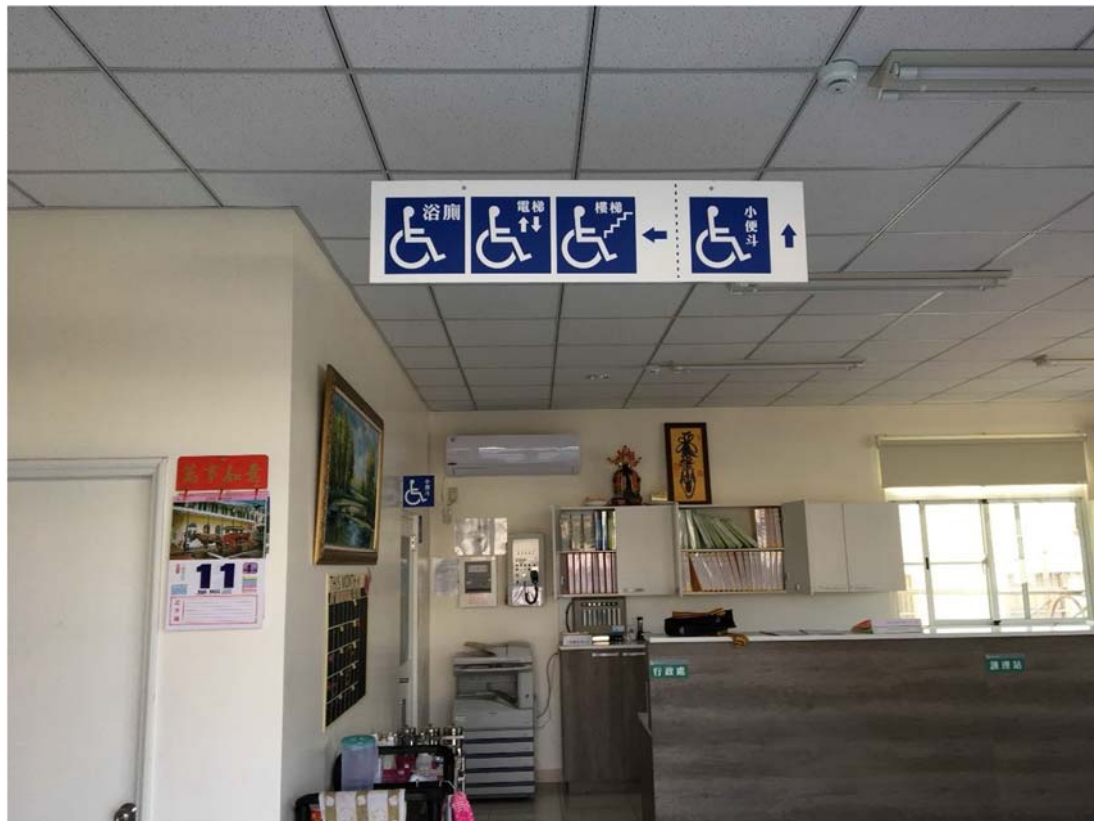
八、無障礙標示改善案例

既有公共建築物為明確告知行動不便人士各設施位置，建築物入口處設置各設施位置指示牌。

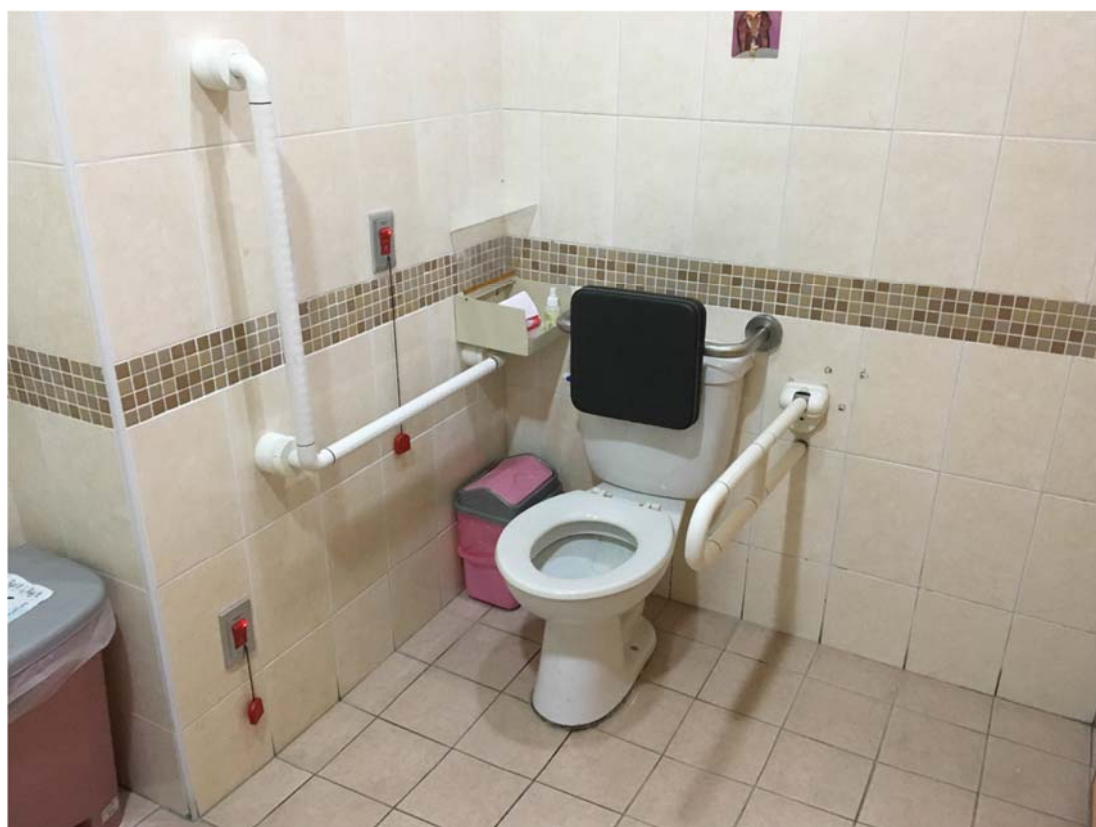
九、無障礙廁所需拉繩式助鈴

既有公共建築物無障礙廁所需助鈴，為增加使用性，增設拉繩以便使用者於危急時刻可更加輕易觸動求助鈴。
