惠光股份有限公司  
地下水污染整治計畫－第二次變更  
(公開陳列版)

計畫提出者：惠光股份有限公司

計畫撰寫者：富立業工程顧問股份有限公司

中 華 民 國 1 1 2 年 0 3 月

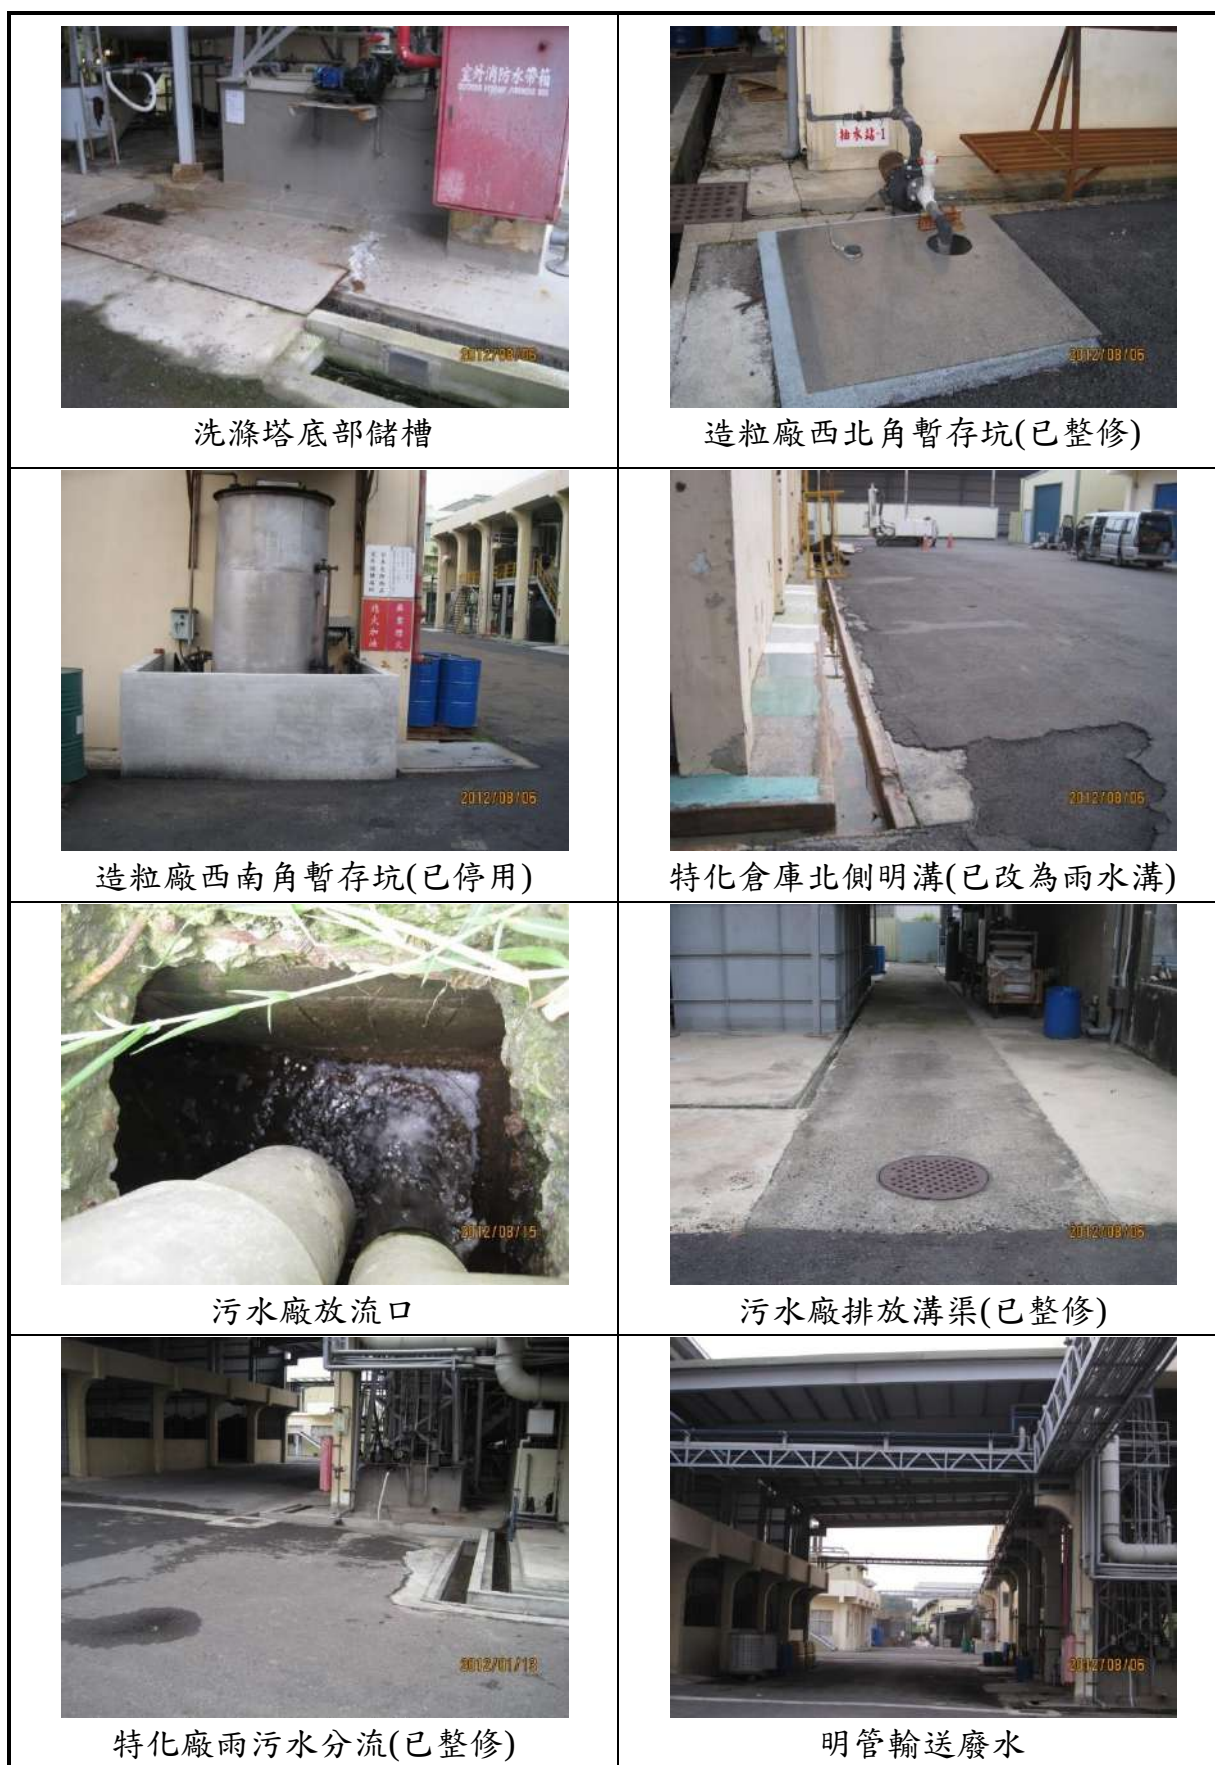
圖 3.3-7 場址污染來源與整修情形

本場址過去截流溝以磚塊、水泥製成，較易有破裂、裂縫之情形，目前截流溝及暫存坑均改以玻璃纖維或不透水布為內襯（如圖3.3-7），洗滌塔底部儲槽亦已重新整修。

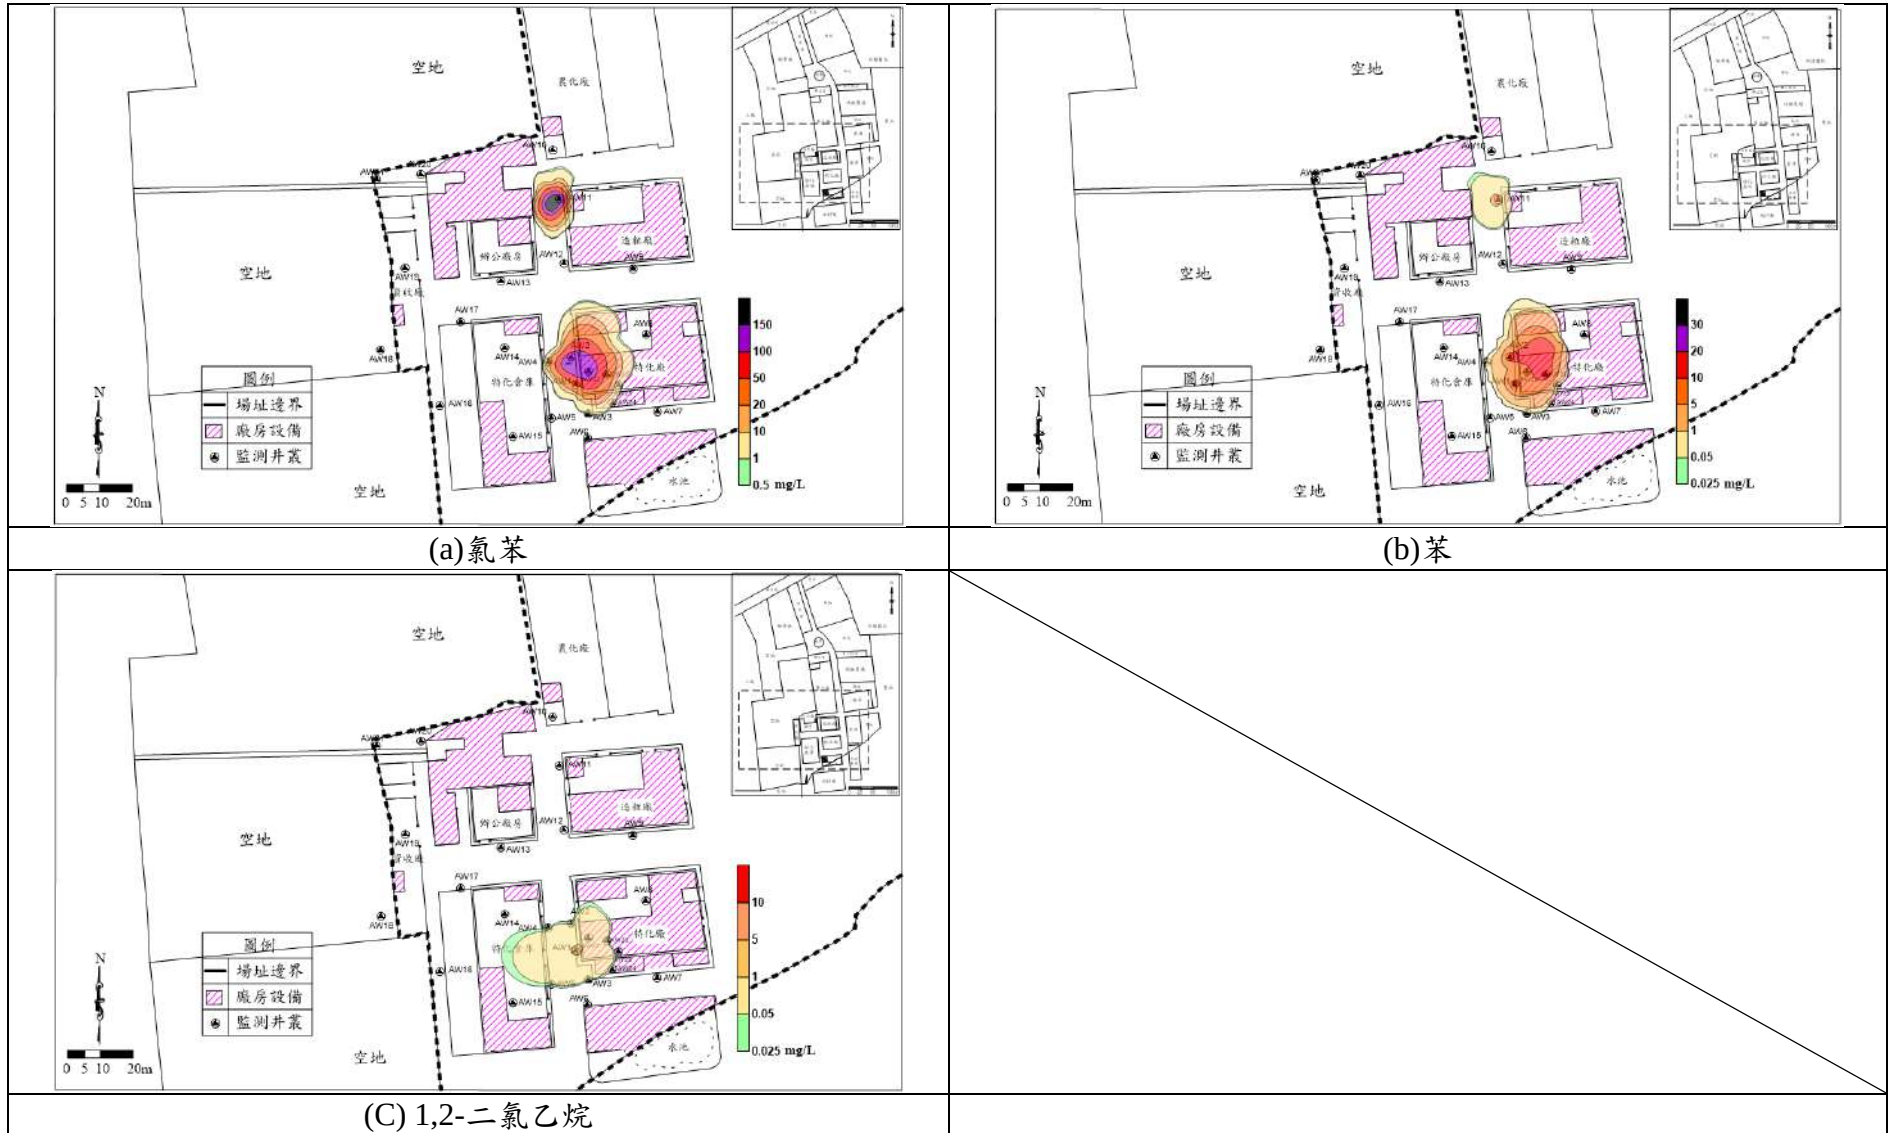
圖 5.2-12 地下水(9~12 公尺)污染濃度分布圖

註：1.監測井開篩範圍 9~12 公尺；2.甲苯均低於管制標準

地下水污染團各層分布的俯視圖如圖 5.2-10 至圖 5.2-12，由於污染物係自地表洩漏往下流至地下水中，因此地下水高污染區與土壤污染團所在之處相符，皆位於造粒廠暫存槽周邊及特化廠建物下方之區域，爾後地下水污染團再隨著區域地下水流往下游移動及擴散。由地下水污染團四個方向之側視圖(圖 5.2-15)顯示出，氯苯濃度高於 1 mg/L 之污染團深度，無論是造粒廠暫存槽周邊或特化廠區域皆位於地表下 1 至 12 公尺處；氯苯濃度高於 20 mg/L 之主要污染團深度，造粒廠暫存槽周邊及特化廠區域分別位於之地表下 8 至 12 公尺處及 1 至 12 公尺處；氯苯濃度高於 50 mg/L 之主要污染團深度，造粒廠暫存槽周邊及特化廠區域則分別位於地表下 10 至 12 公尺處及 2 至 12 公尺處，而污染團的分布範圍則隨著氯苯濃度升高而縮小，且高濃度污染團的範圍侷限於污染洩漏區。
