公共設施災後復建工程執行暨技術講習會

大口徑集水井工法簡介及施工案例分享

-以南市道175線25K+410崩塌地為例

青山工程顧問股份有限公司

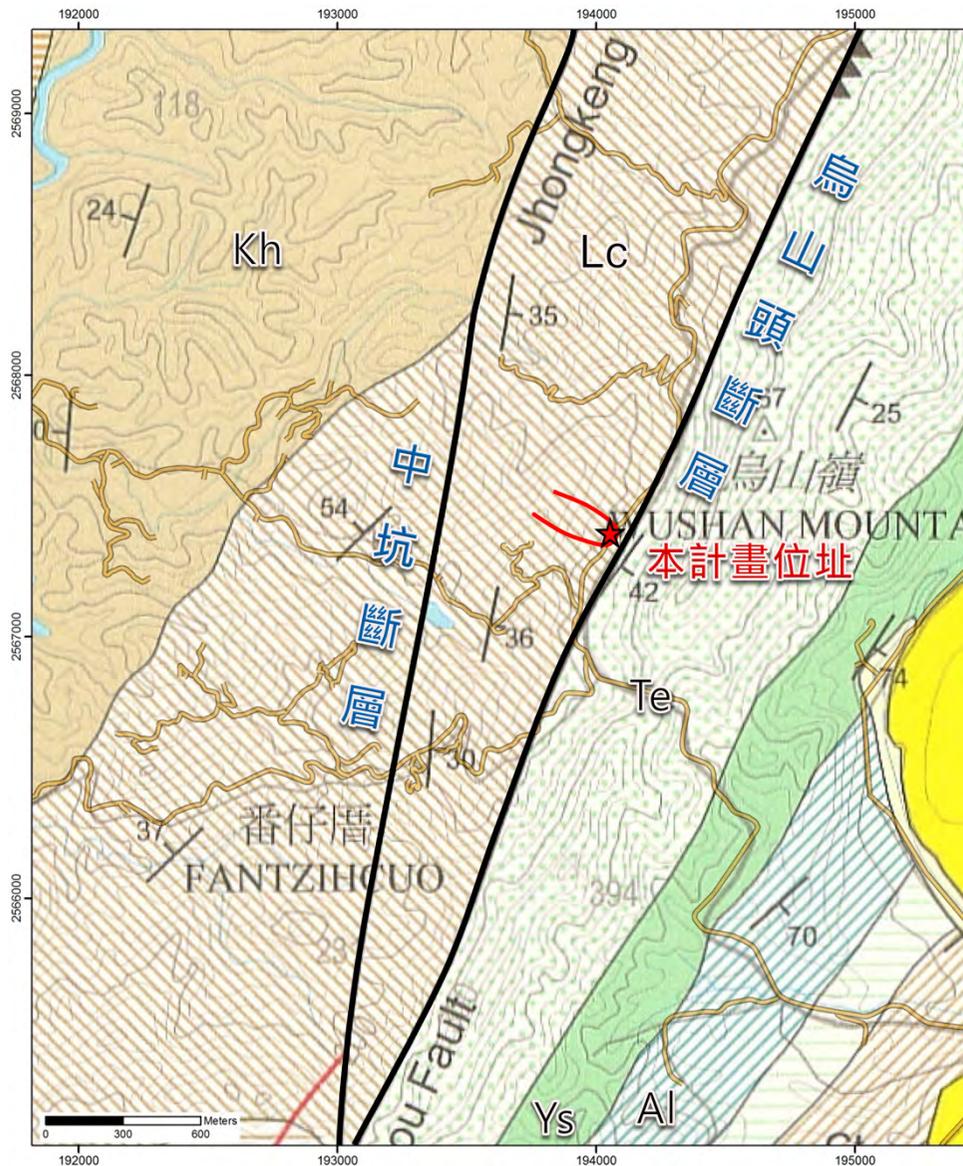
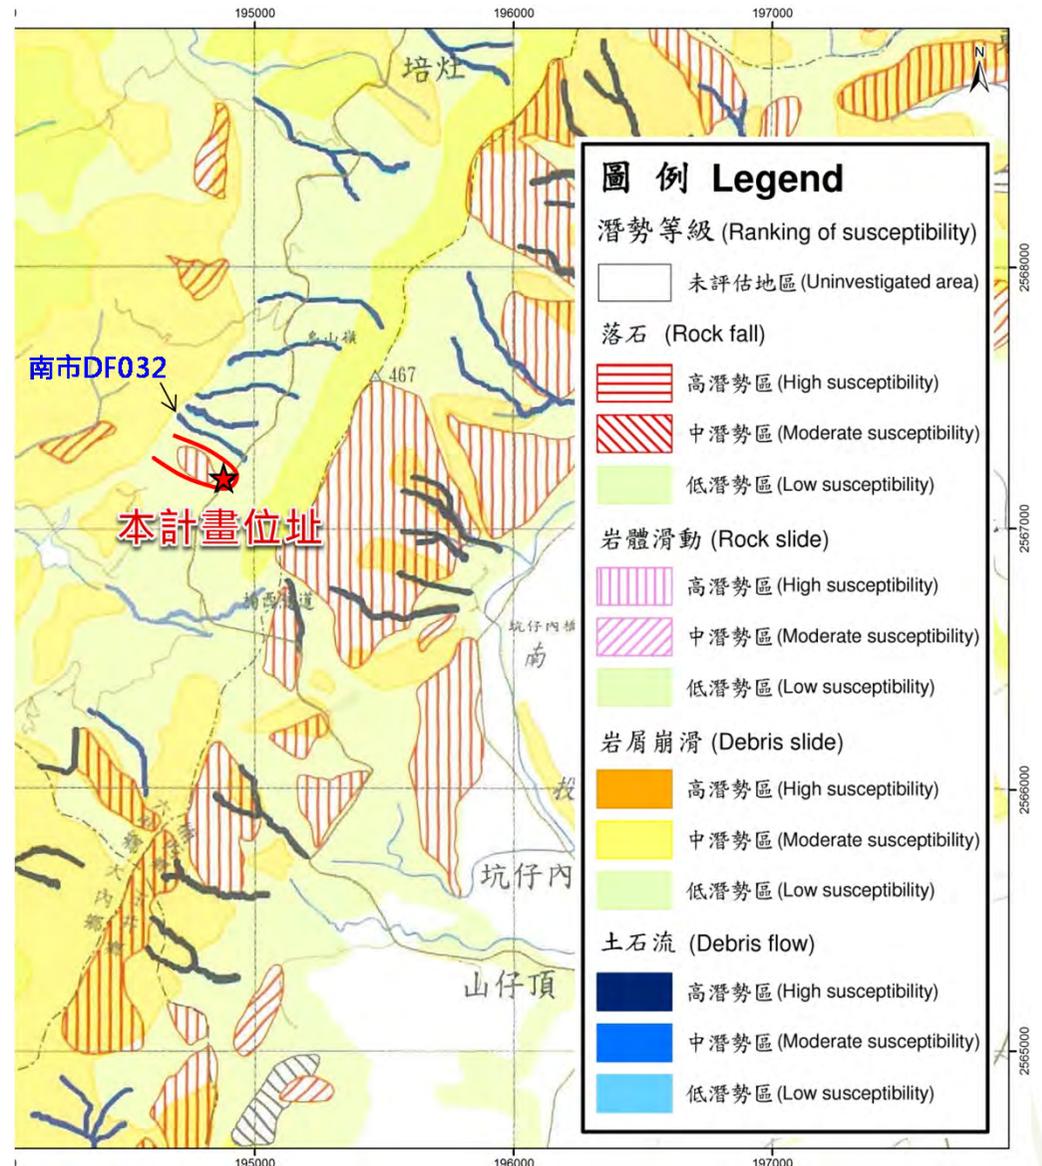
調查工作-區域地質

- 六重溪層(Lc)--泥岩，斷層通過地層破碎
- 地調所公告臺南L0005山崩與地滑地質敏感

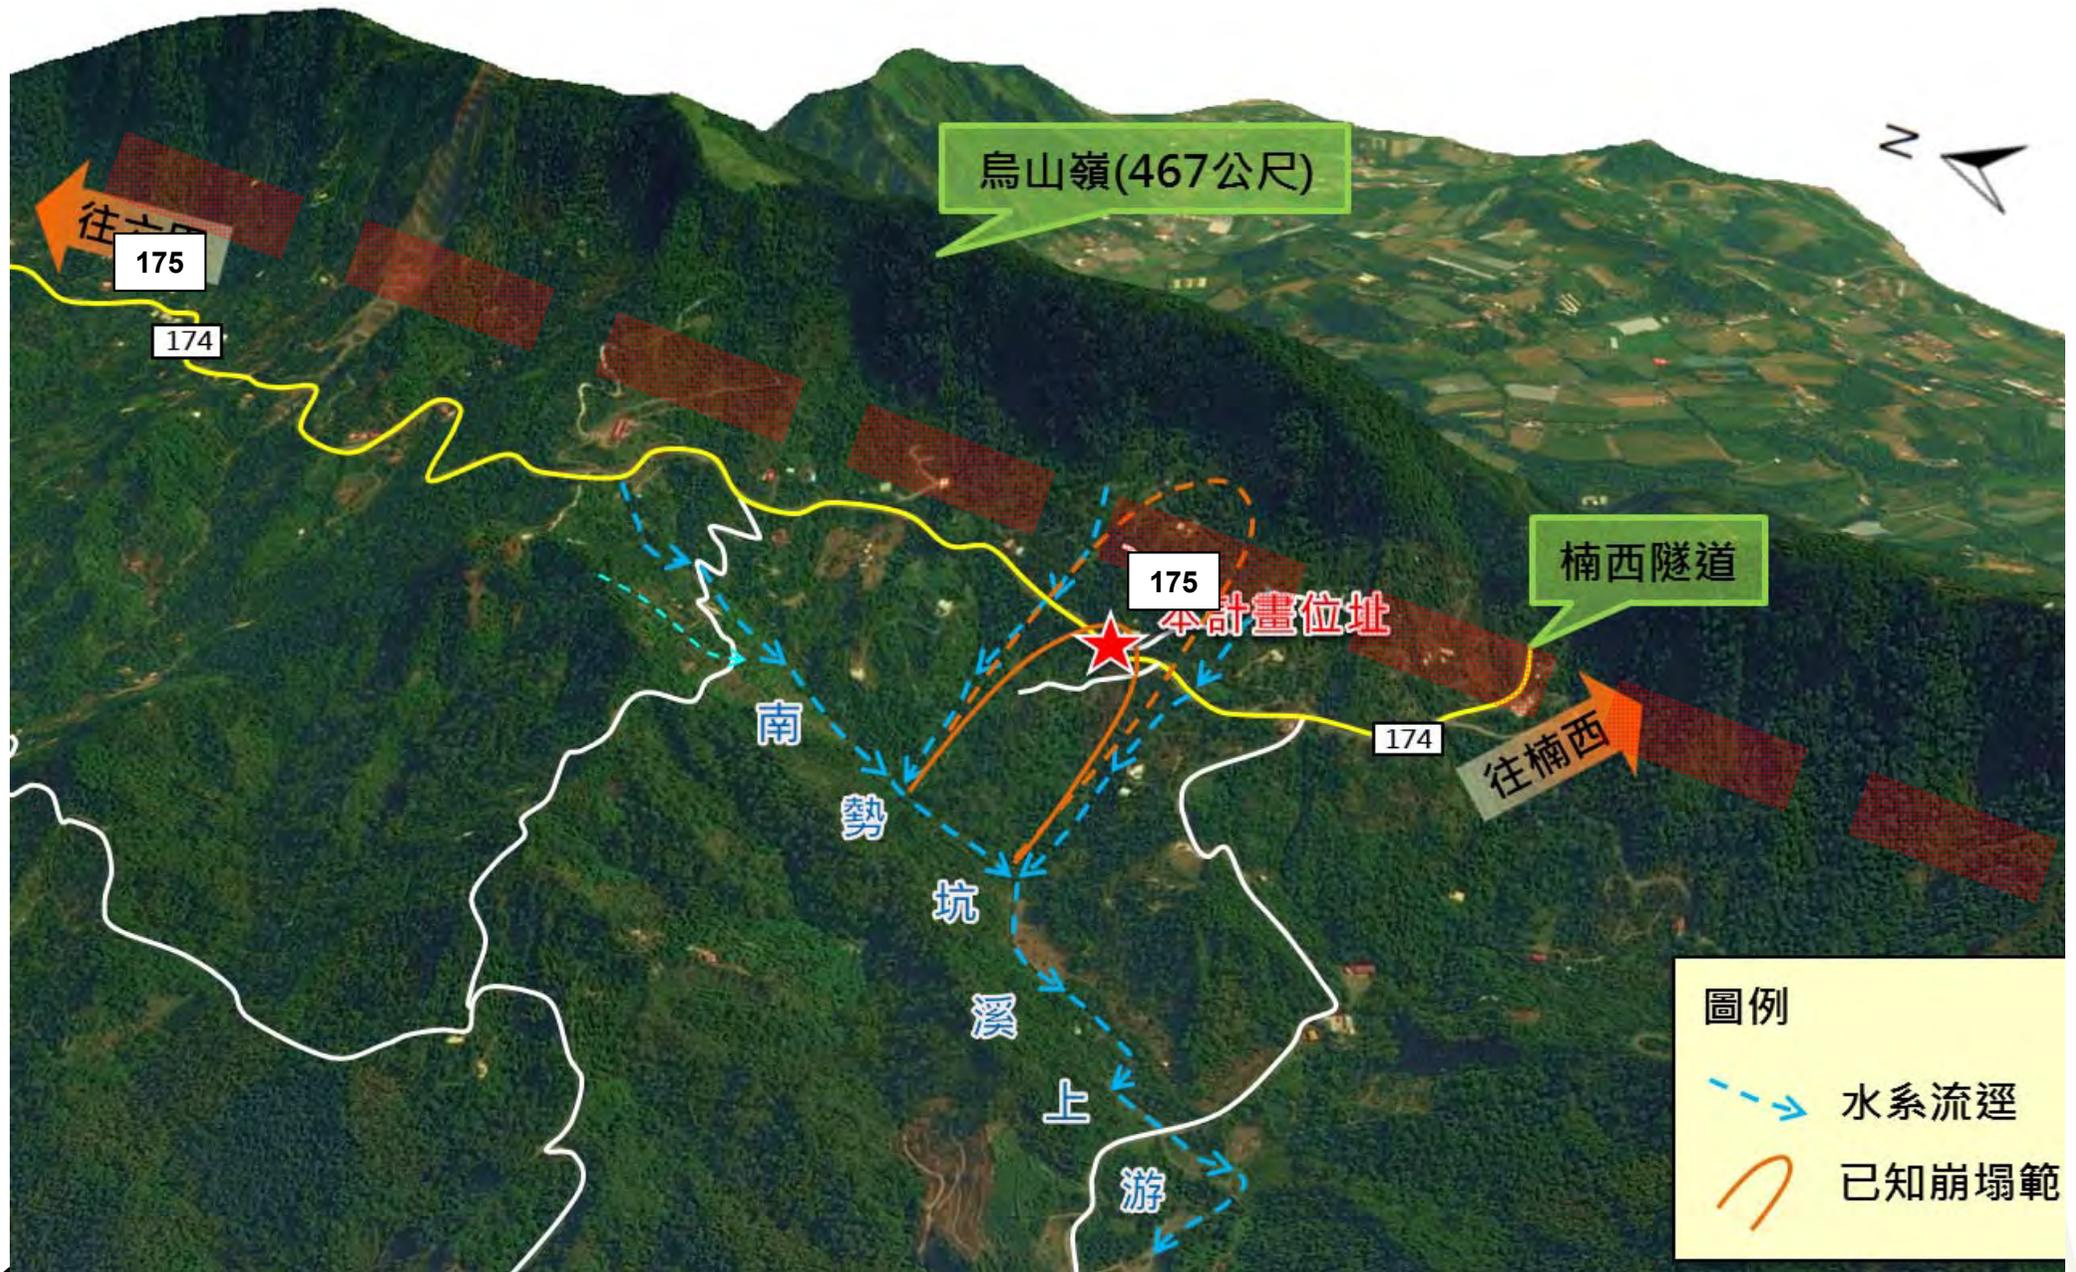
地形與水系

- 舊崩塌地
- 兩側各有一山溝，趾部南勢坑溪

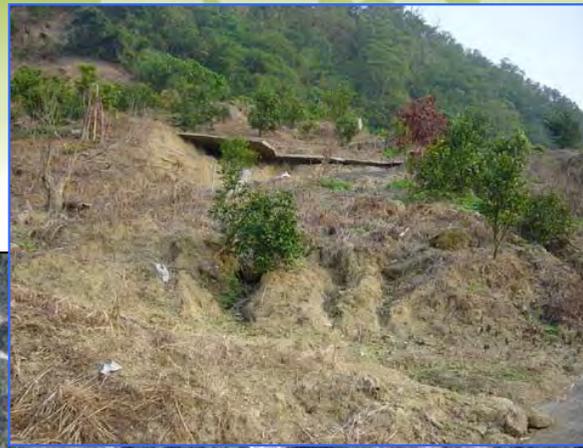
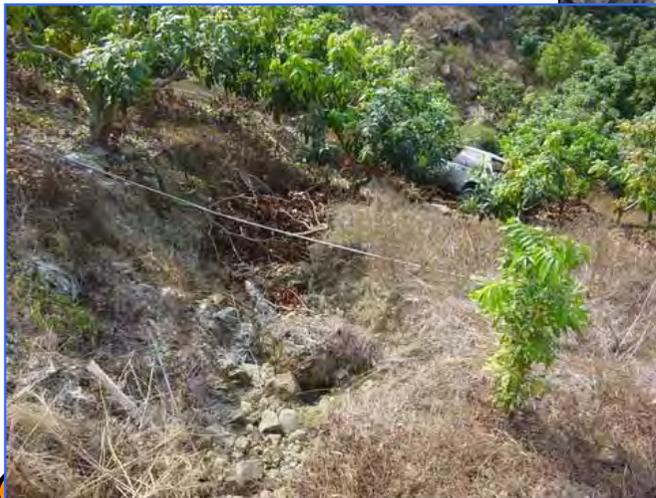
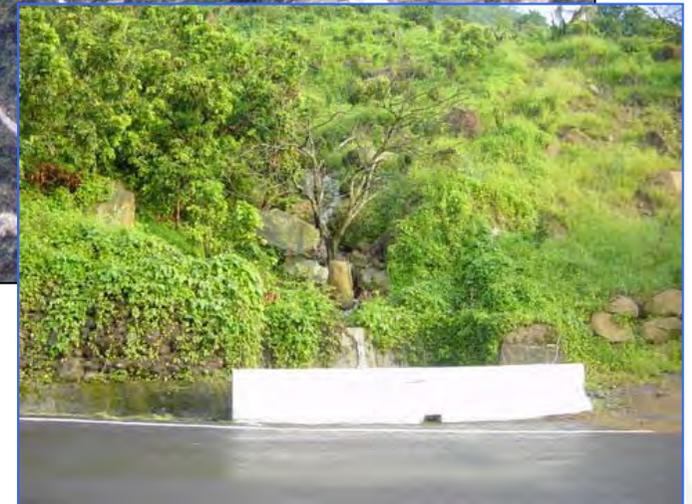
地表地質調查

- 侵蝕溝
- 坡面滲水
- 裂縫
- 崩塌範圍

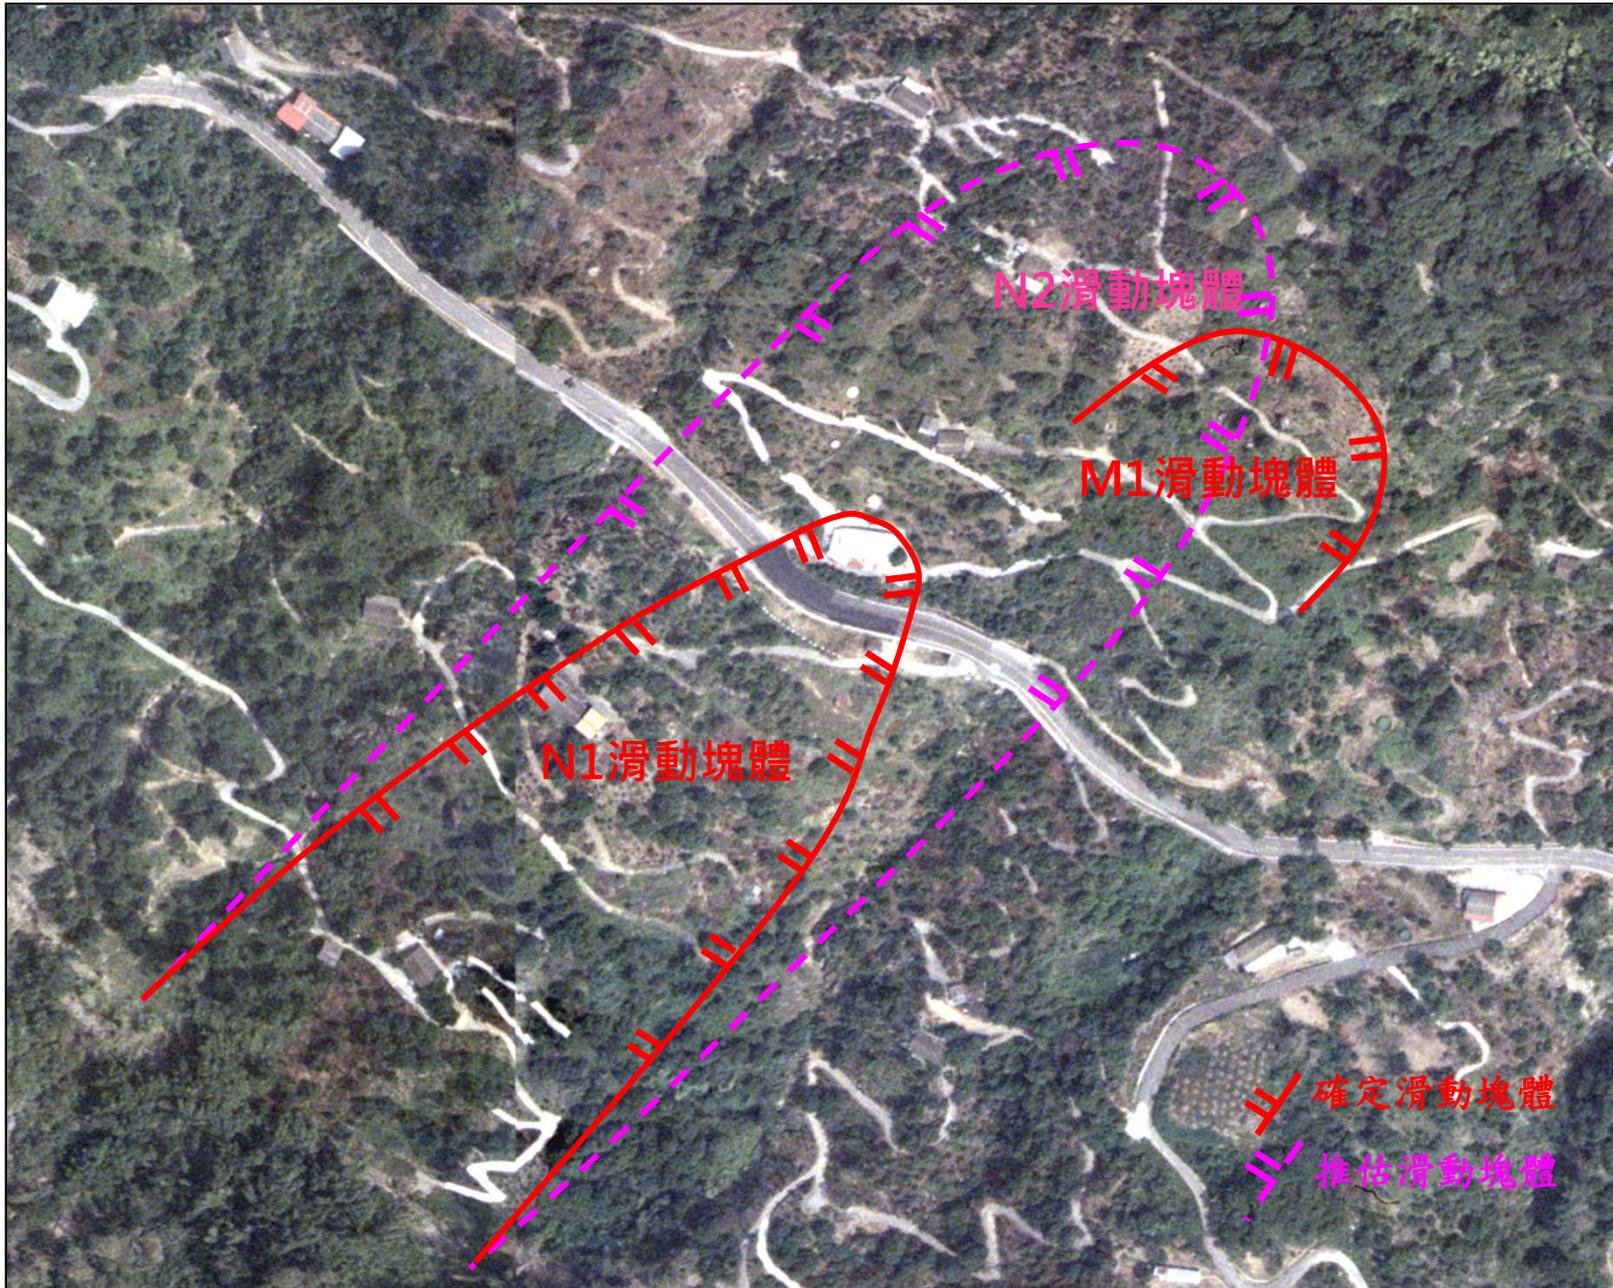
滑動範圍圈繪

□ 滑動塊體 N1、N2、M1

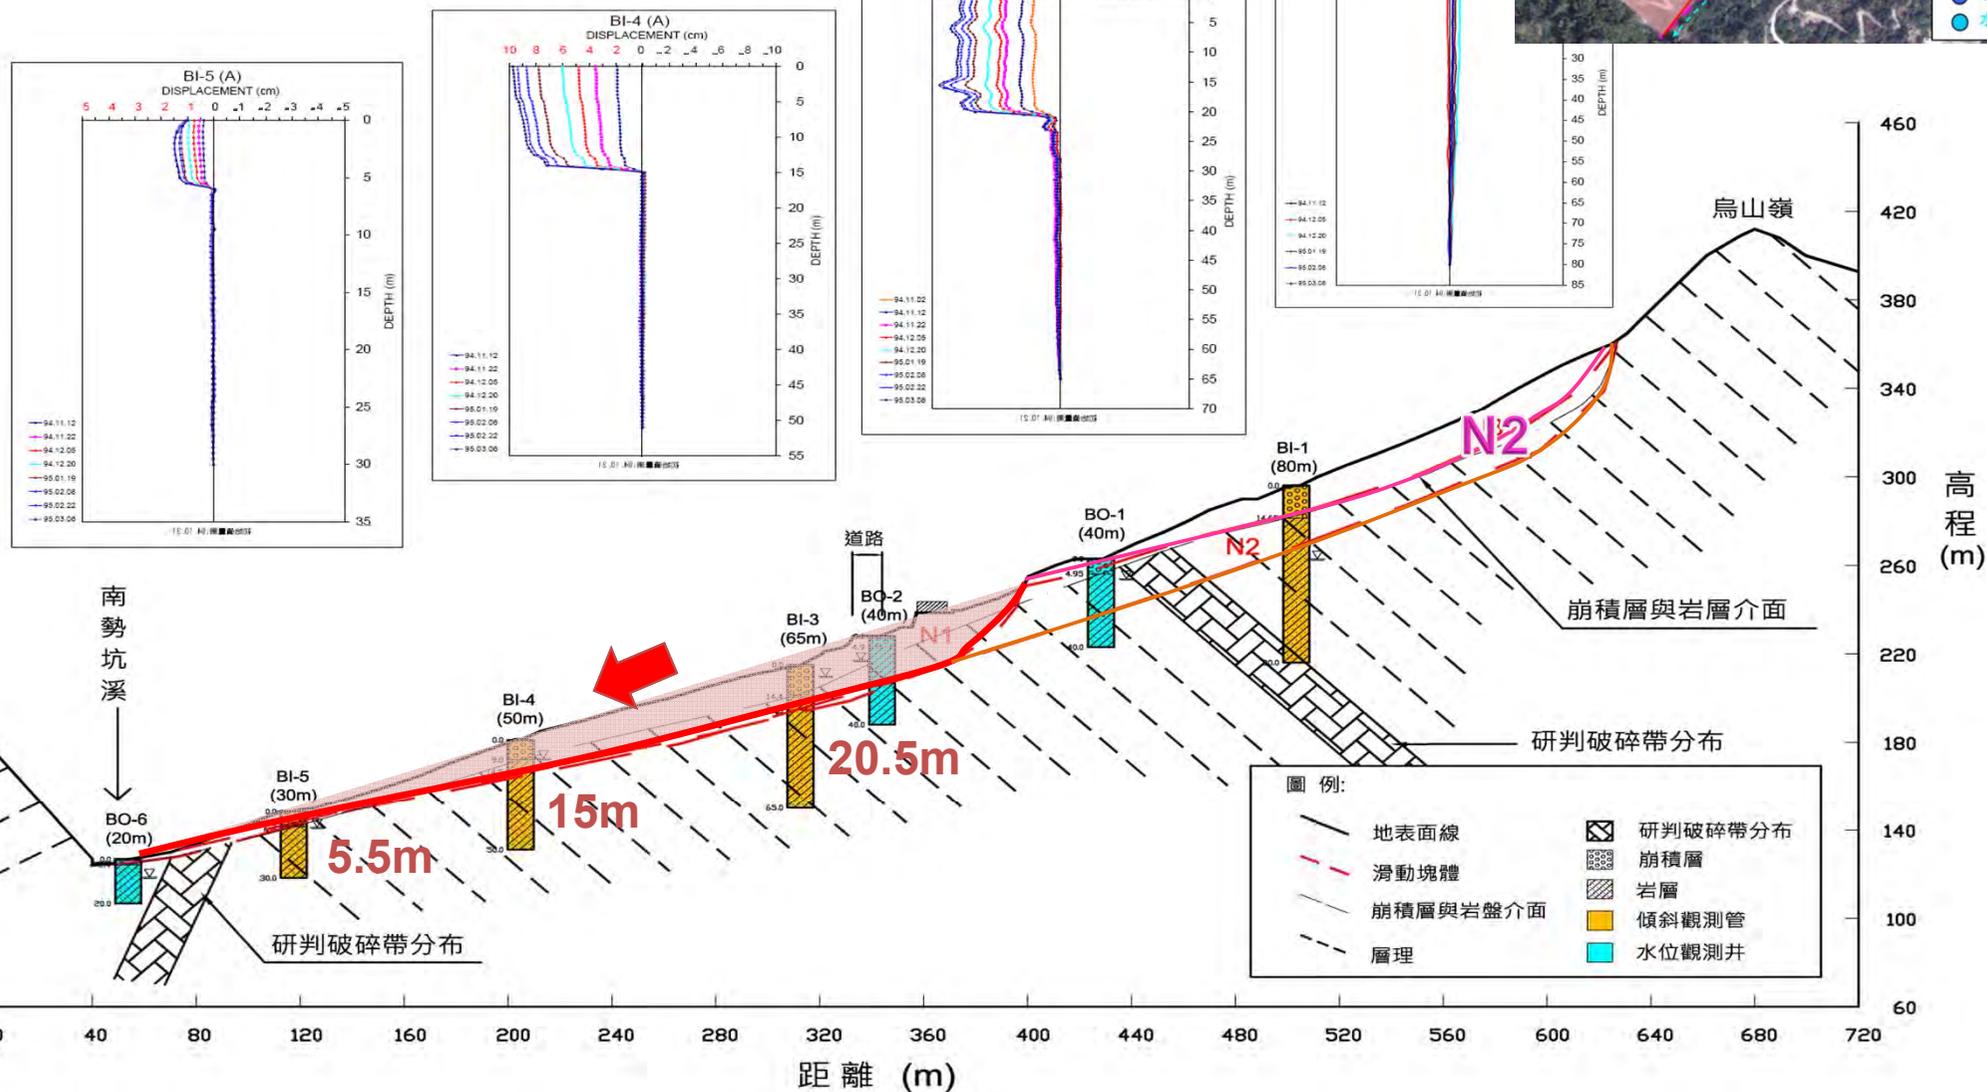
□ 滑動深度及範圍，已有掌握

N1最活潑塊體, 深度約20m, 面積約5ha

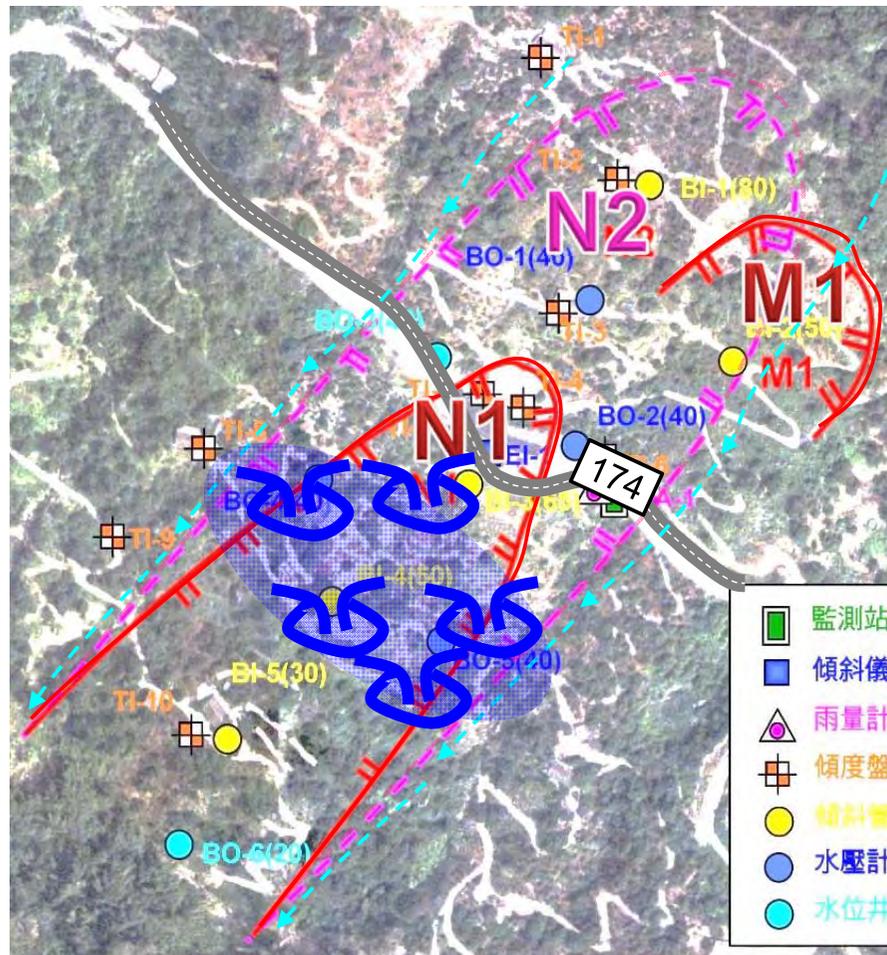
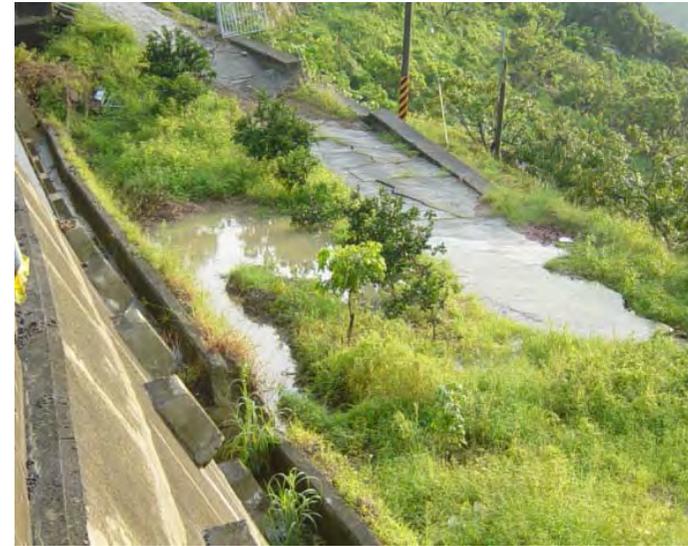
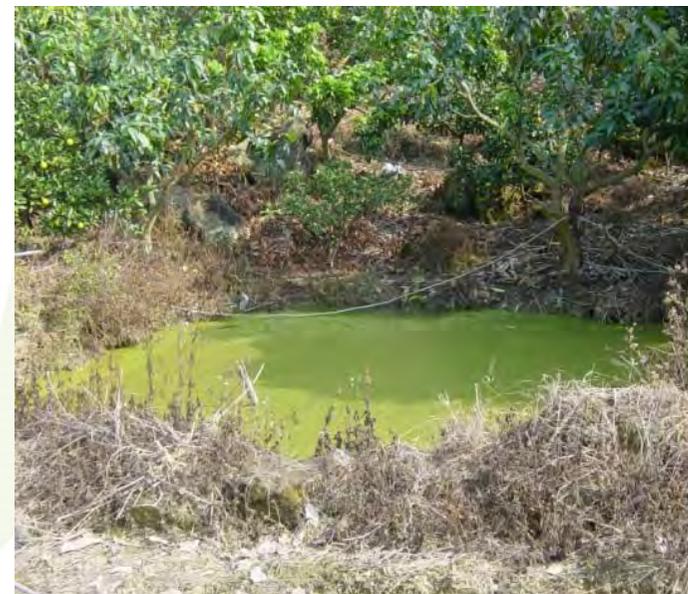
地下水特性 (94-96年)

道路下邊坡地下水甚為豐沛，地表多處滲水及水池

(地下水分布特別難掌控)

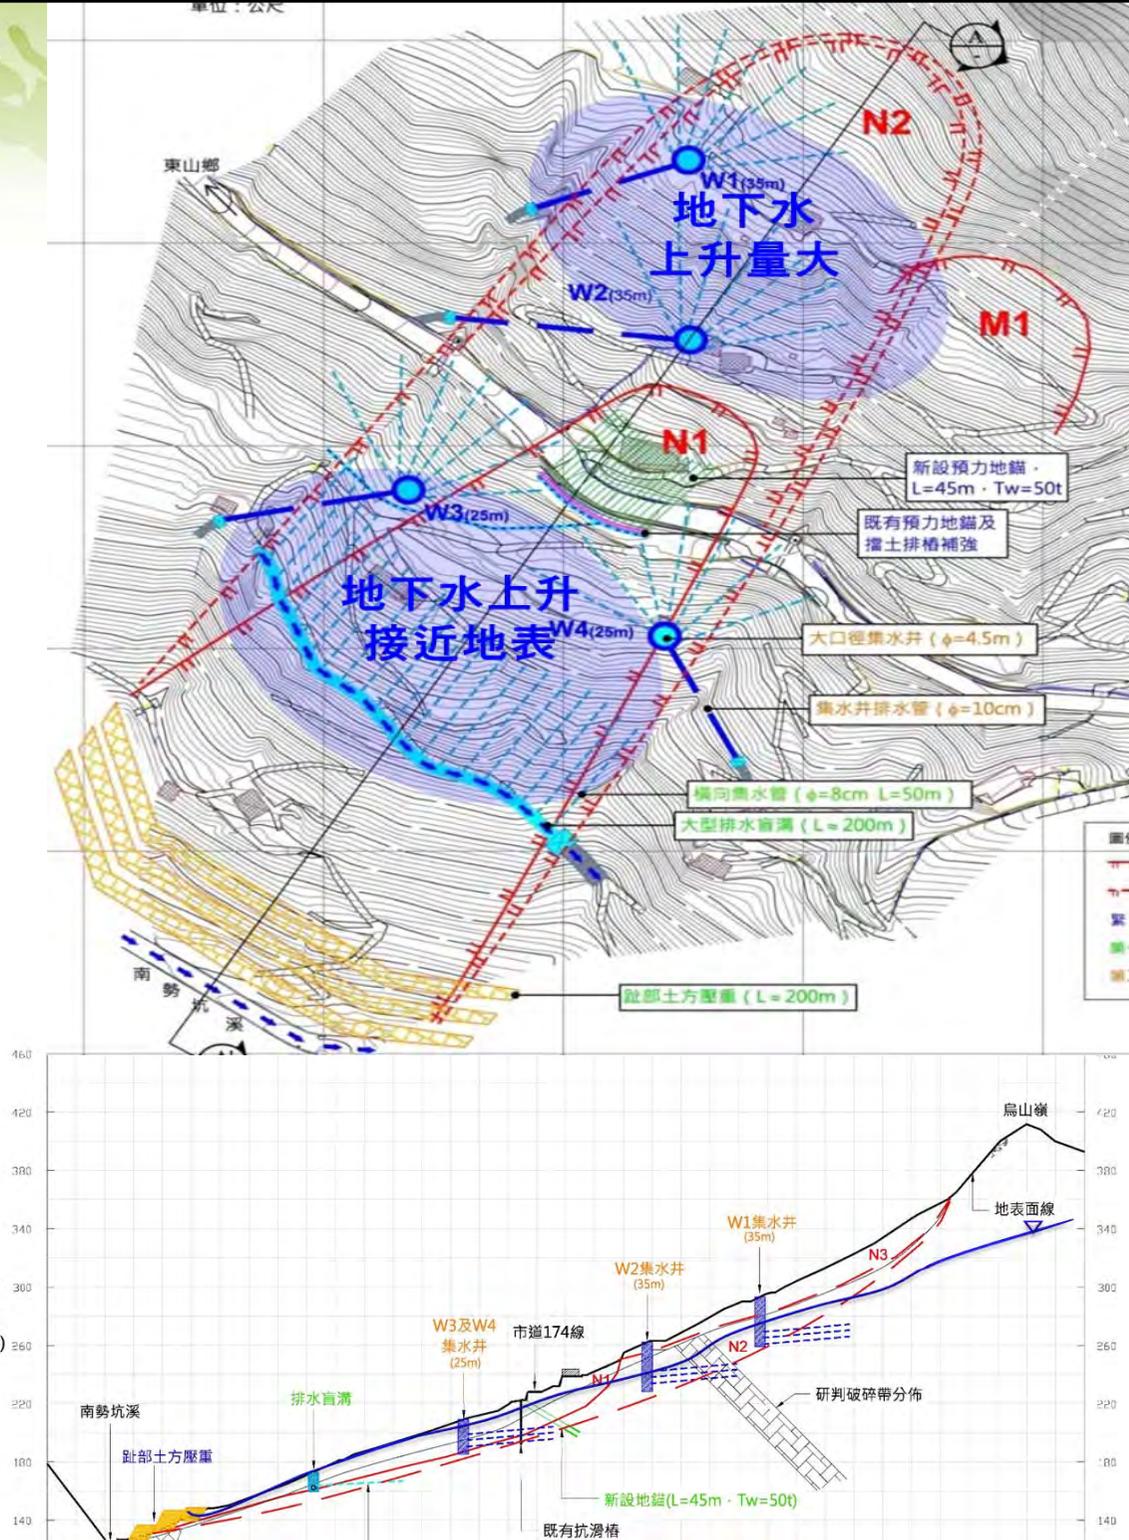
整體整治規劃

針對N1滑動塊體

● 邊坡穩定：排水為主

地表排水、
坡趾壓重、
盲溝、
大口徑集水井

● 道路緊急補強：路基安全

排樁+地錨

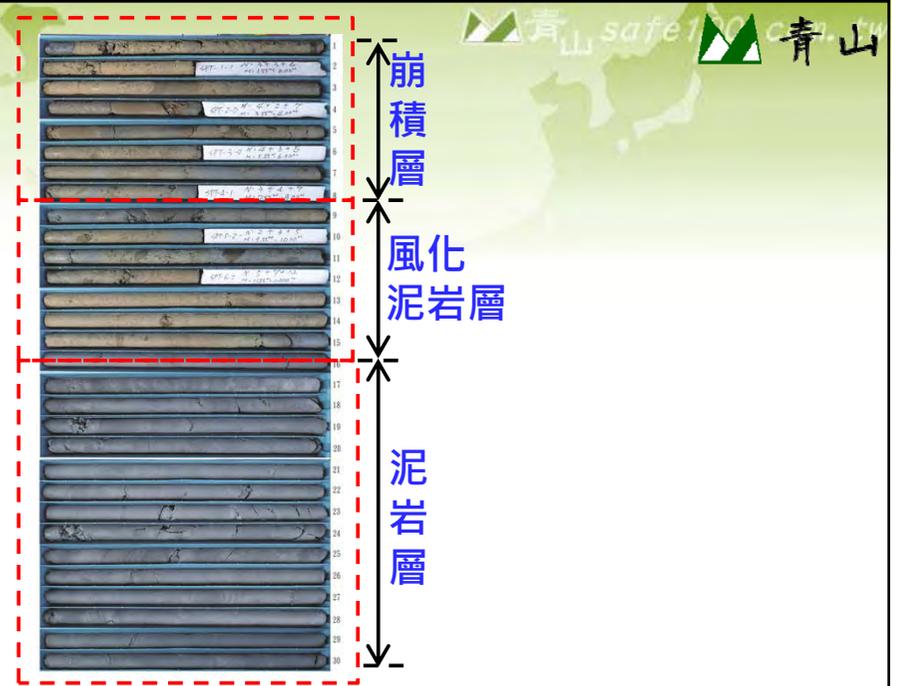
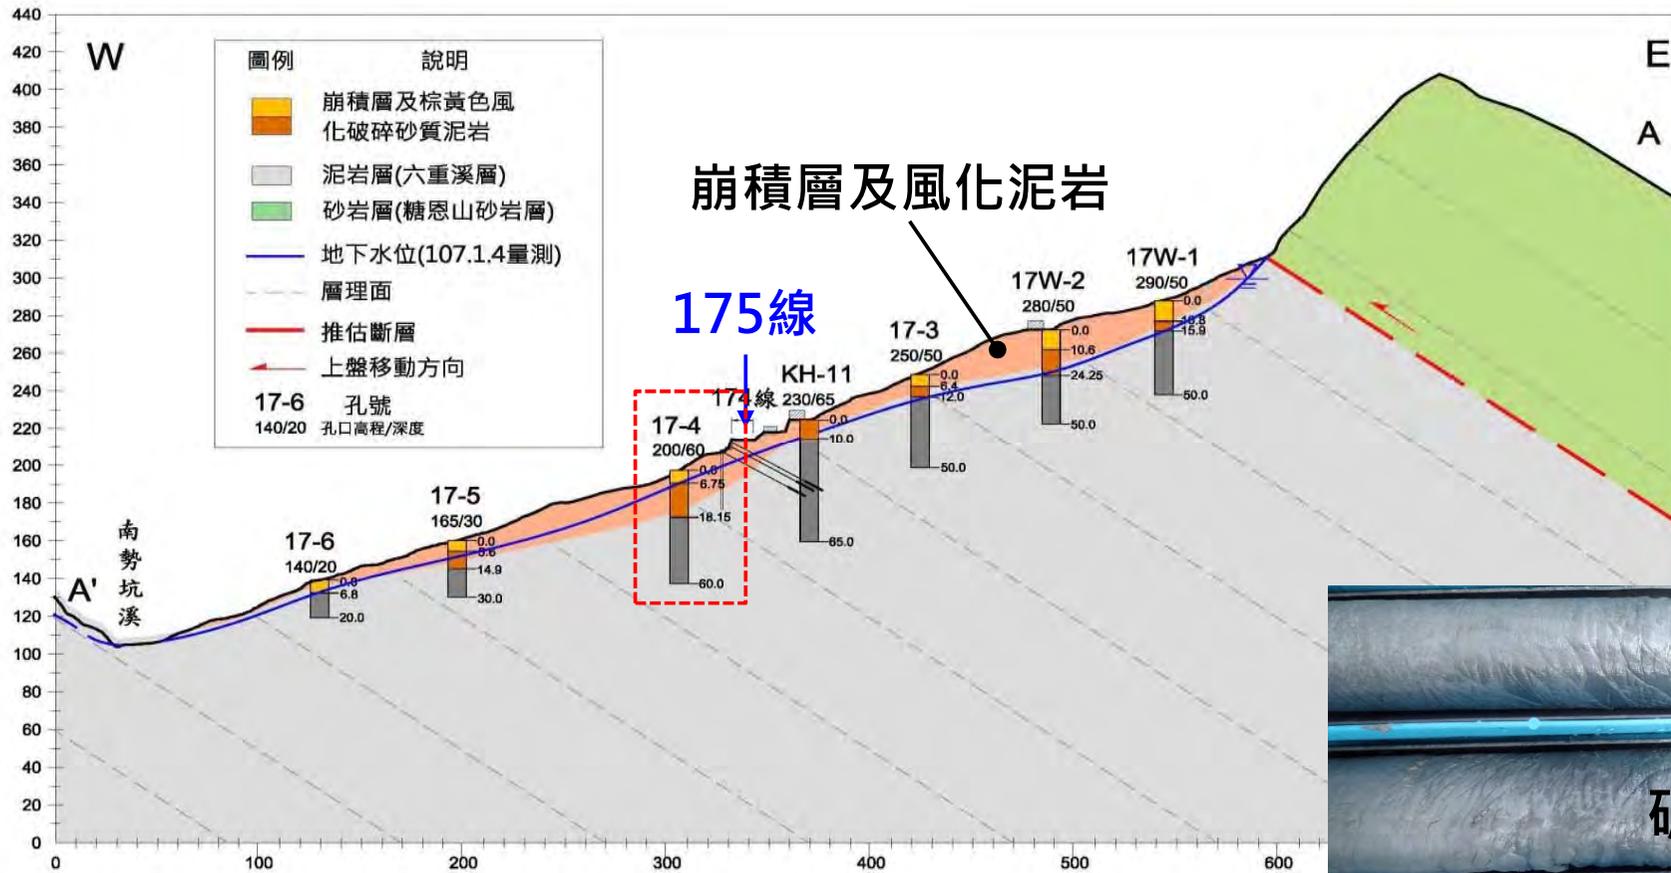
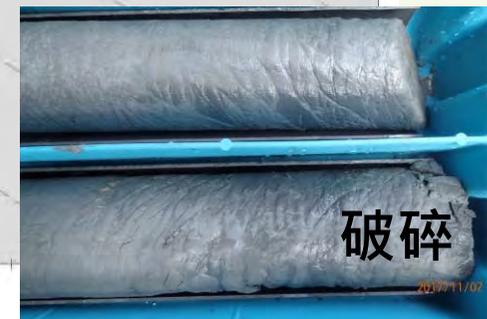
地質鑽探-著重在上邊坡

- 崩積層：深度5~15m
 - 岩屑、岩塊，黃棕色土壤填充
- 破碎風化泥岩層：深度5~25m
 - 黃棕色破碎泥岩及泥質砂岩
- 泥岩層
 - 灰色粉砂質泥岩與砂質泥岩
 - 破碎膠結性差、遇水易軟化

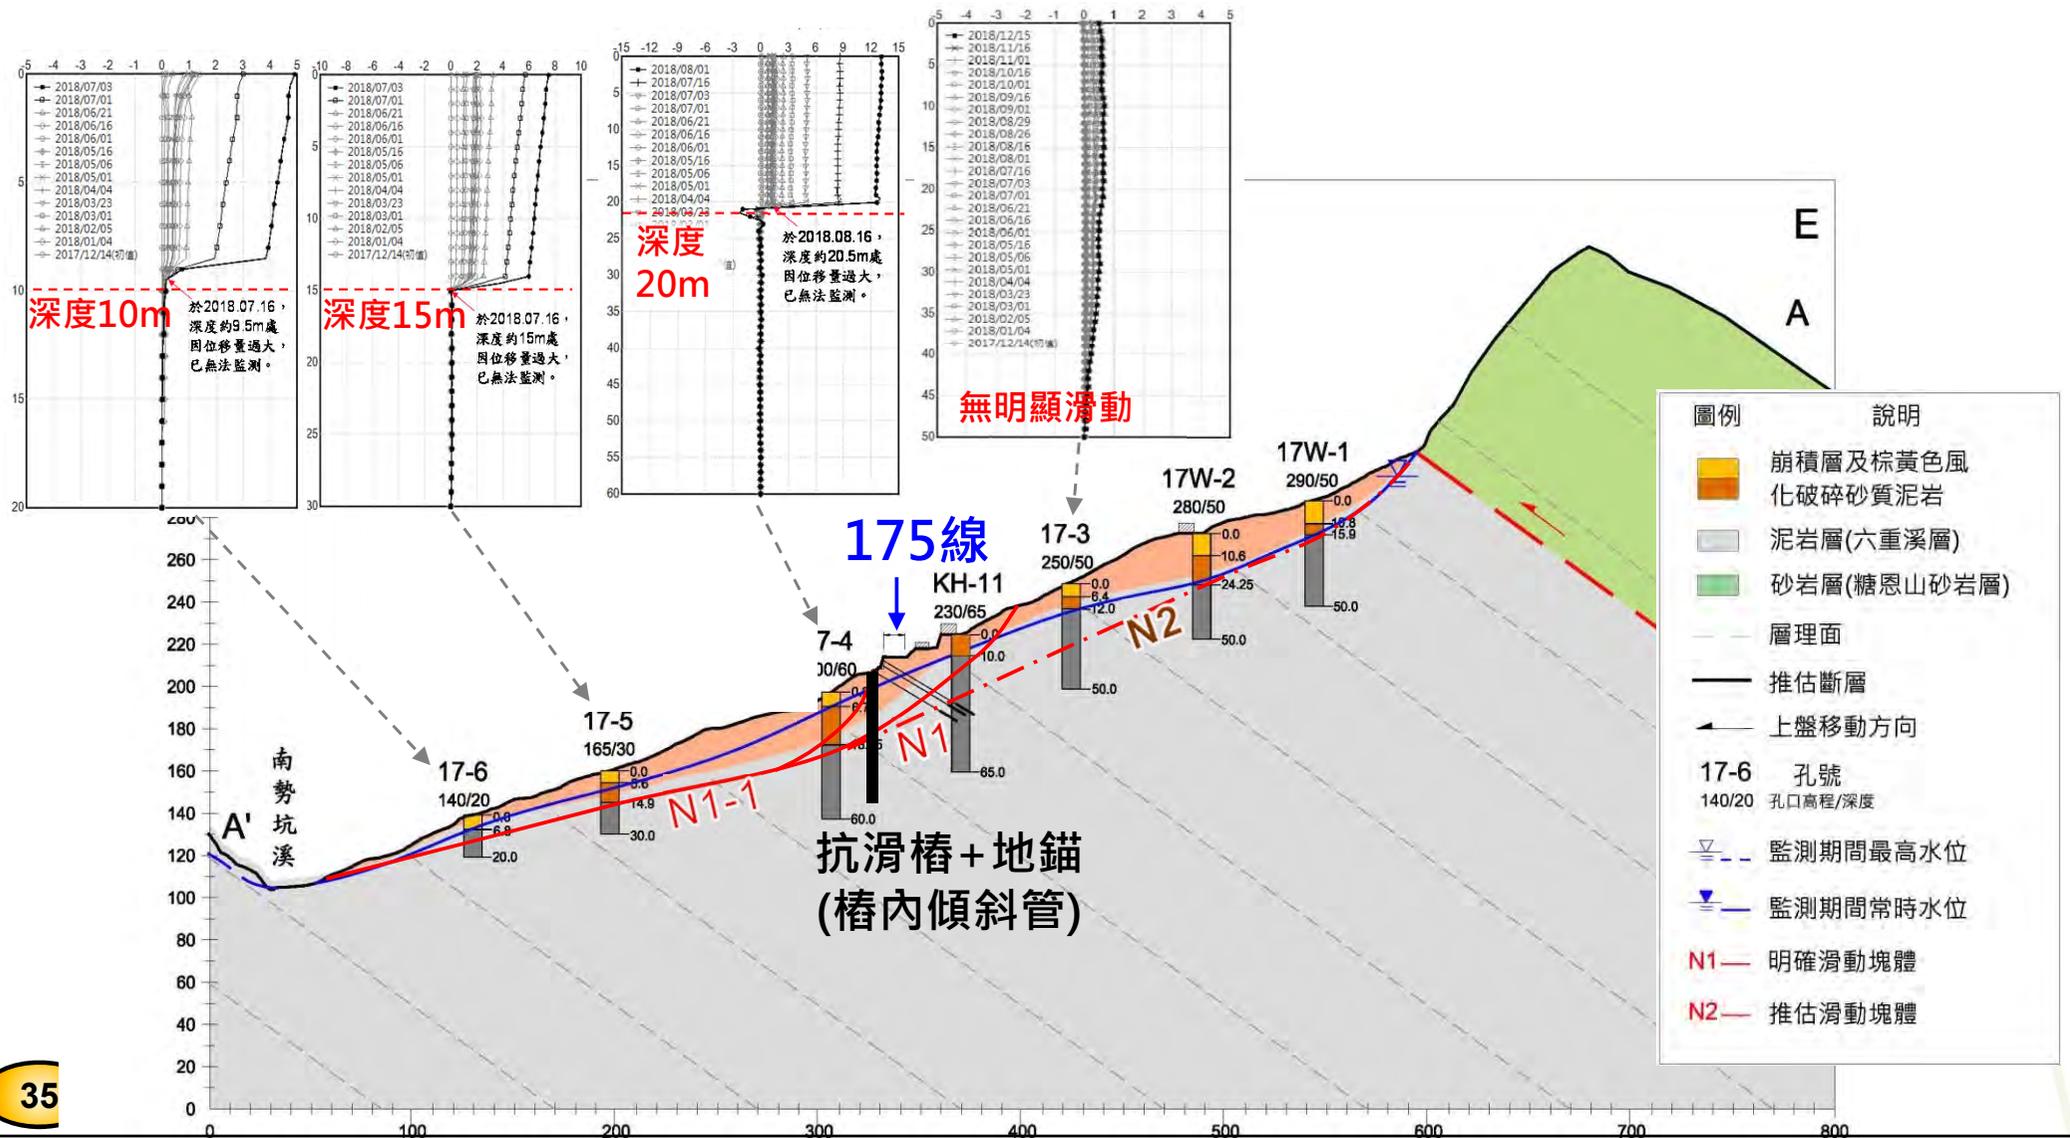
滑動面調查 - 106.2.15~107.12.15量測

- 上邊坡各孔(N2塊體)無明顯滑動
- 下邊坡N1各孔滑動深度10~20m，N1-1塊體滑動潛移

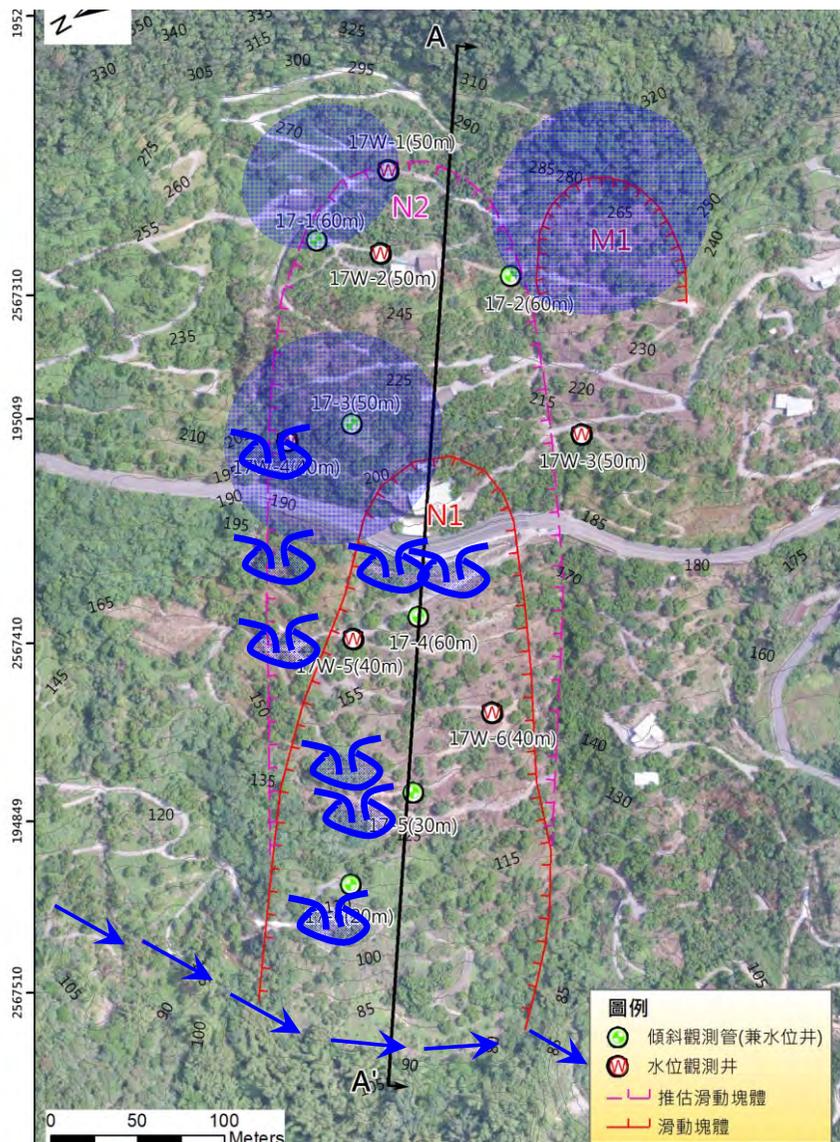
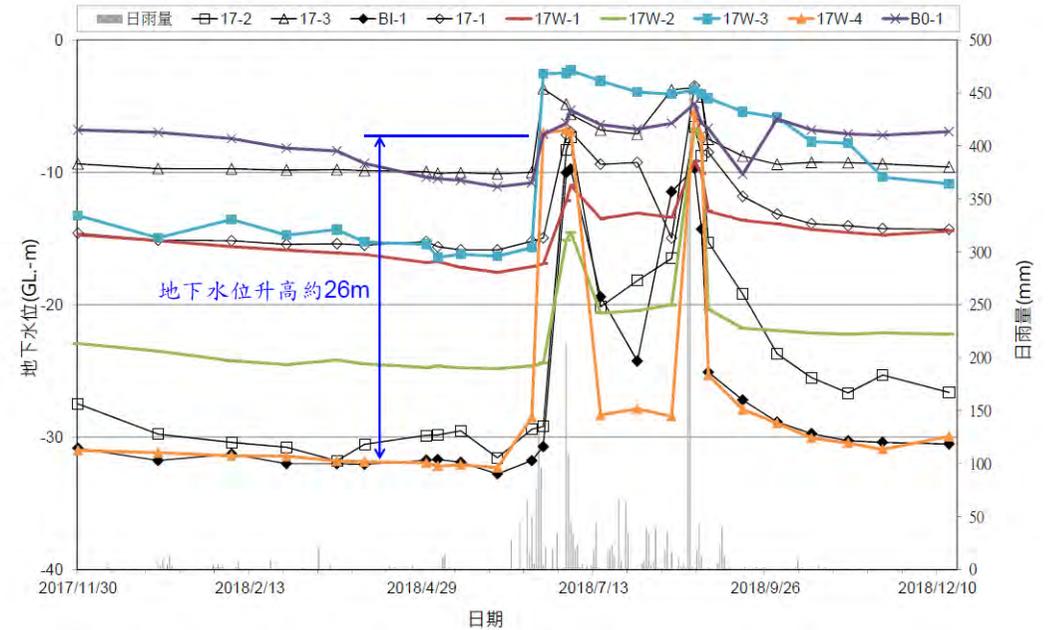
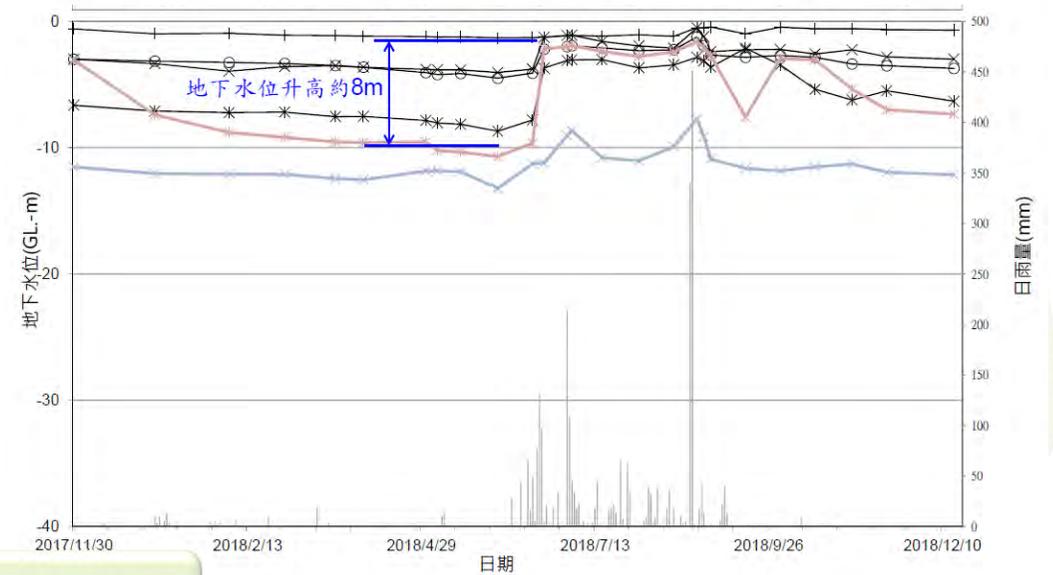
地下水調查

[有斷層帶通過，地下水更為複雜]

道路上邊坡地下水位上升快速, 20~30m
 道路下邊坡地下水位甚高, 坡面多滲水, 水池

水位及水壓量測

上邊坡地下水往下邊坡流動顯著

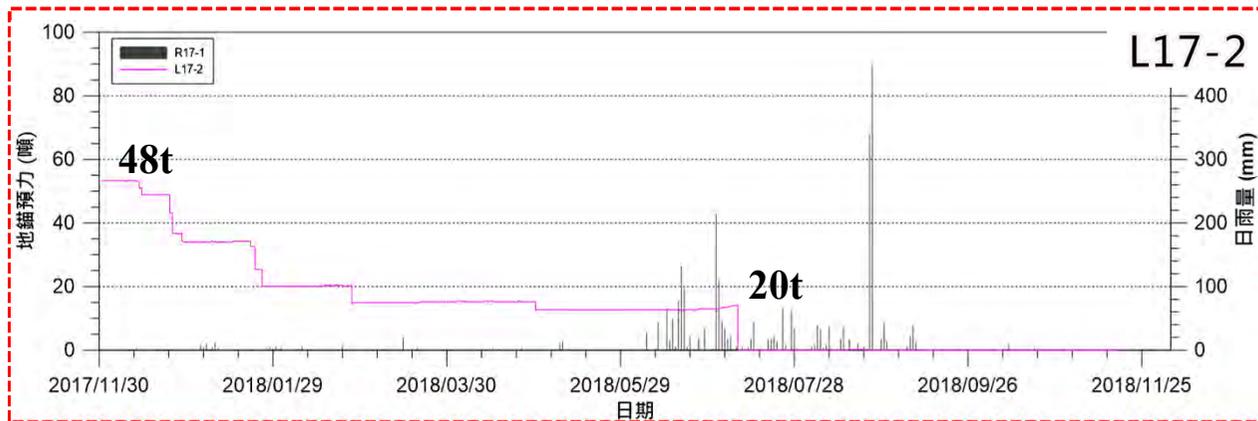
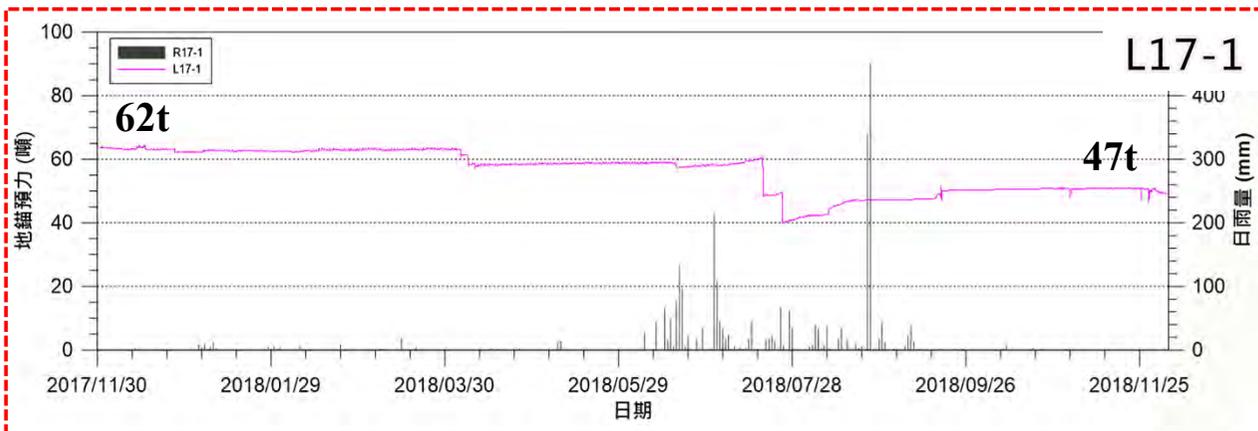
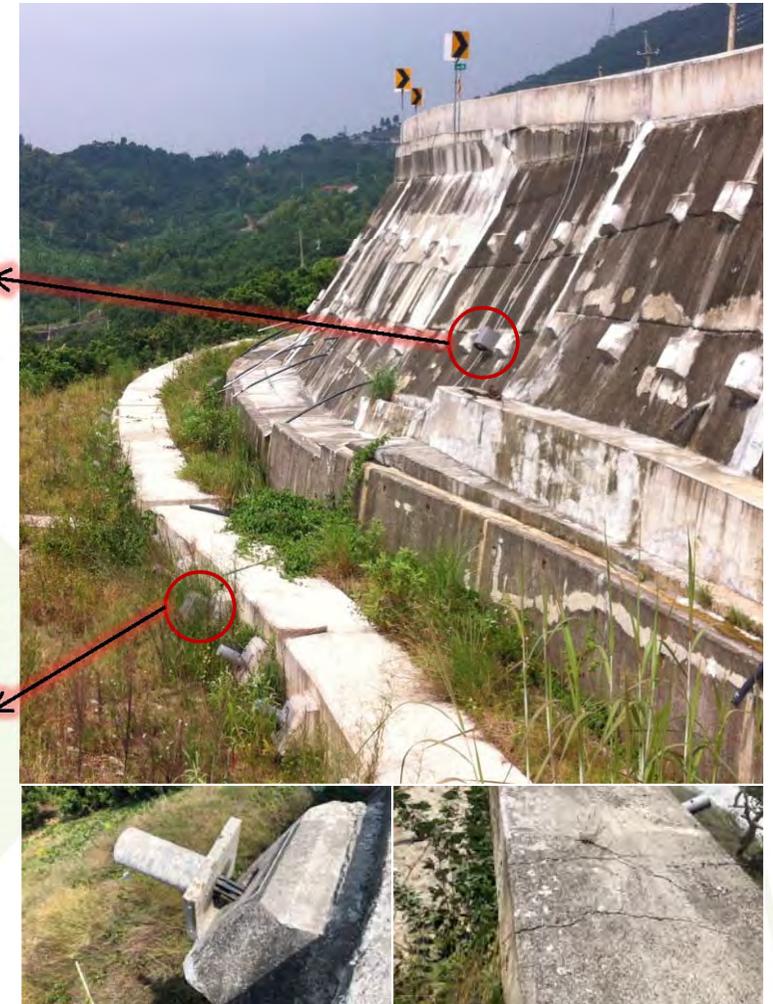
排樁及面版上地錨 - 預力長期監測

- L17-2原48頓持續呈階梯狀下降，至107.07下降至0頓
- L17-1原62頓，107.04~06呈階梯狀下降至約47頓
