公共設施災後復建工程執行暨技術講習會

大口徑集水井工法簡介及施工案例分享

-以南市道175線25K+410崩塌地為例

青山工程顧問股份有限公司

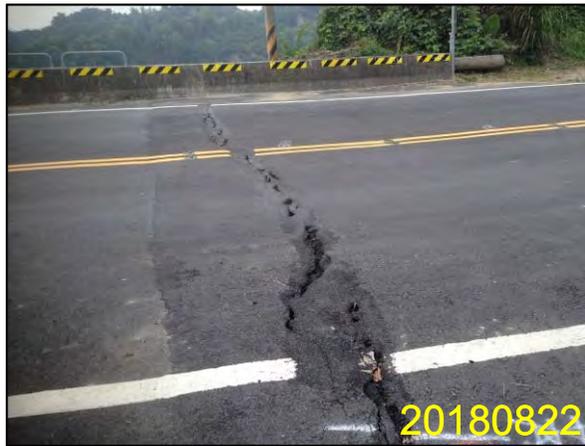
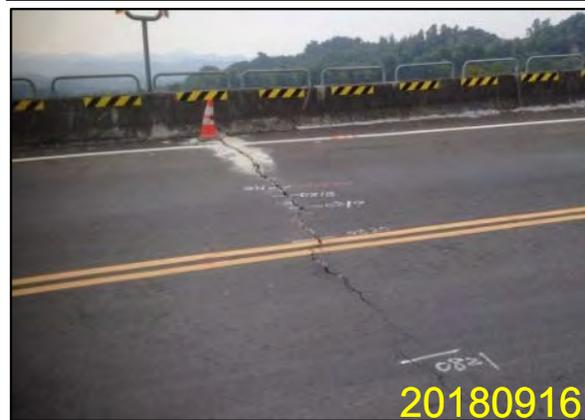
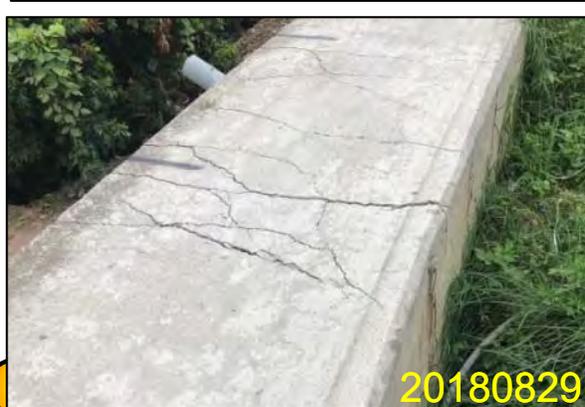
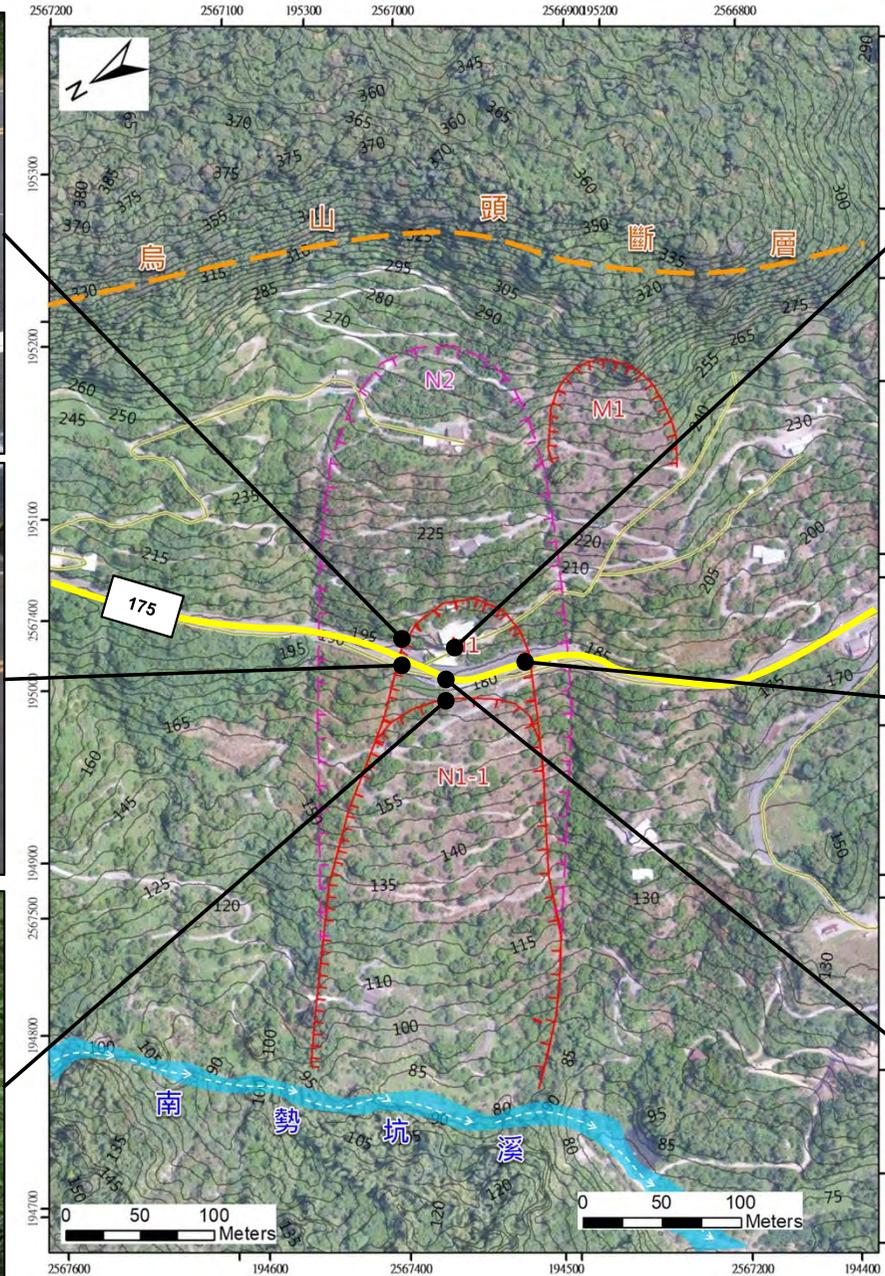
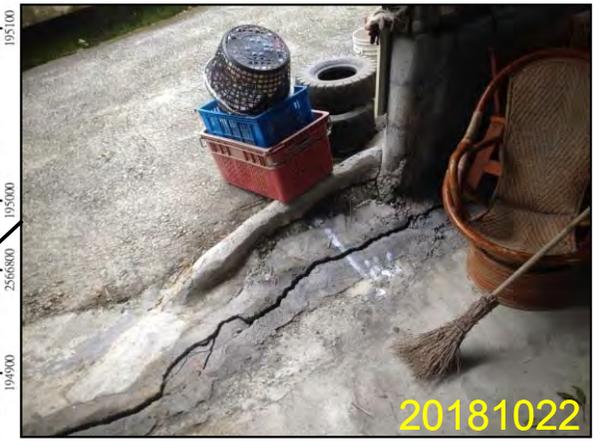
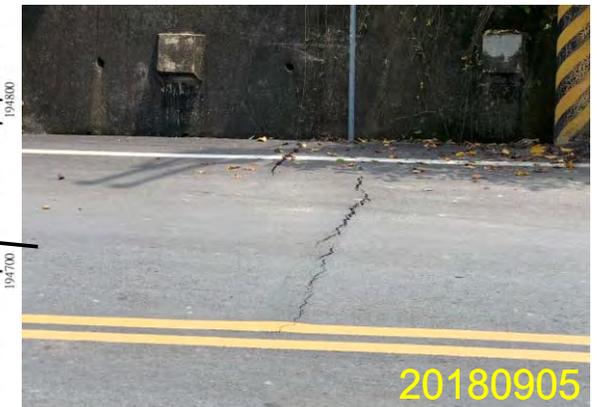
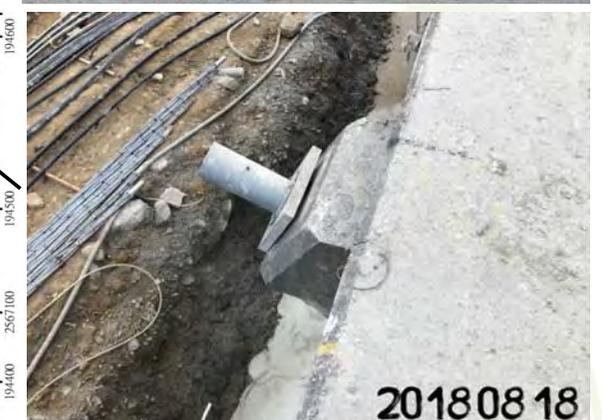
107.08.23-24滯留鋒面災害

■ 2日累積雨量達792mm，路面新增多處裂縫

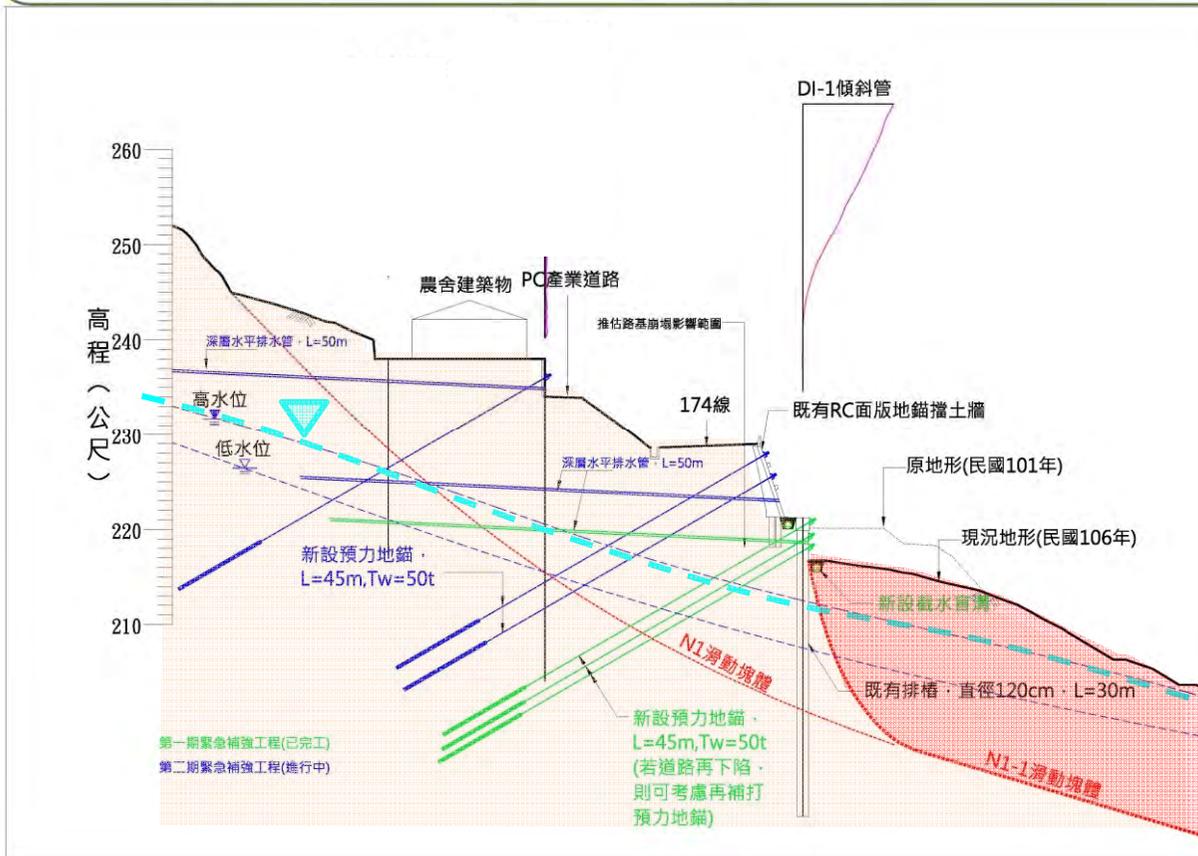
緊急補強工程-穩定路基為首要

□ 道路穩定：地錨補強,淺層排水

- 第一期--排樁上3排繫梁地錨+坡面集水管+截水盲溝(107.12完工)
- 第二期--路基本版上3排繫梁地錨+坡面集水管(108.6完工)

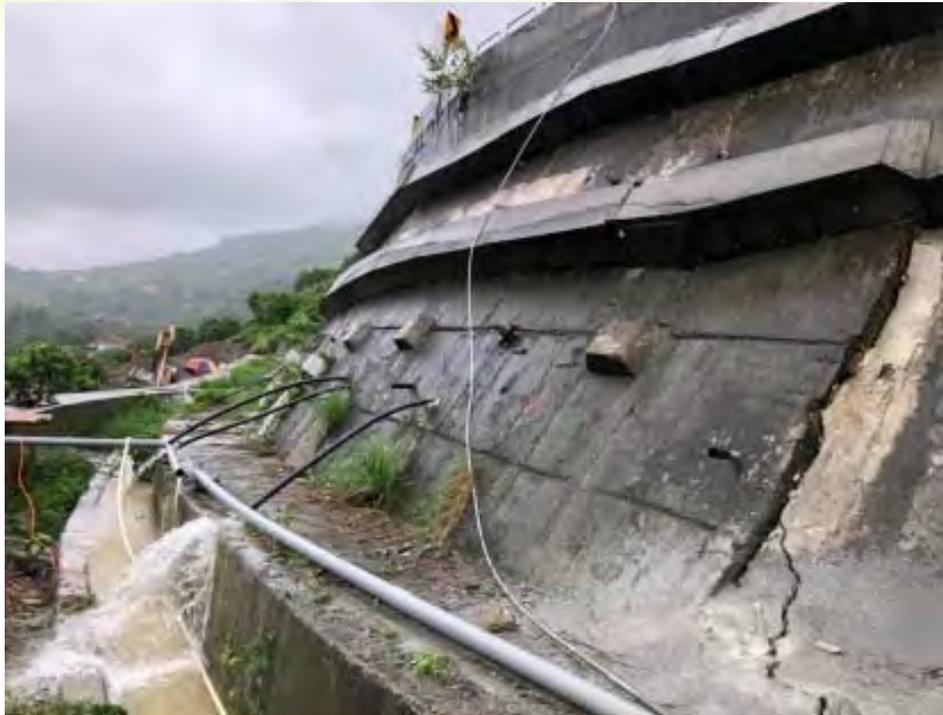
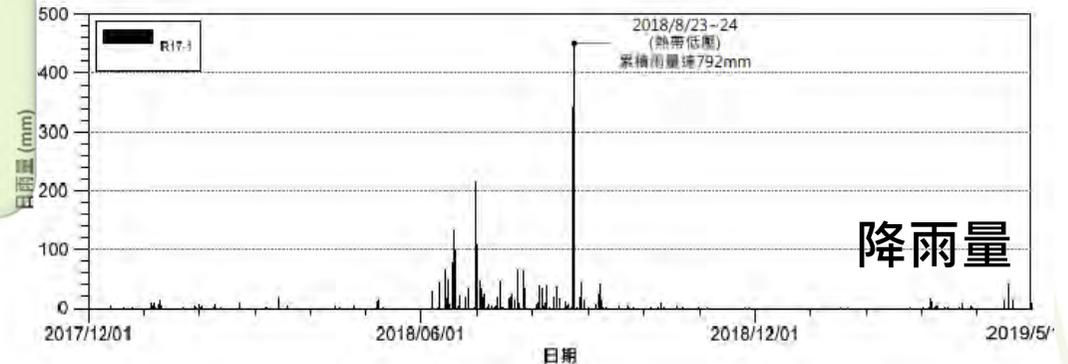
道路安全評估

道路上邊坡地下水上升快速,約20~30m

乾季穩定, 雨季地下水上升則滑動

僅靠地錨+排樁, 無法穩定路基

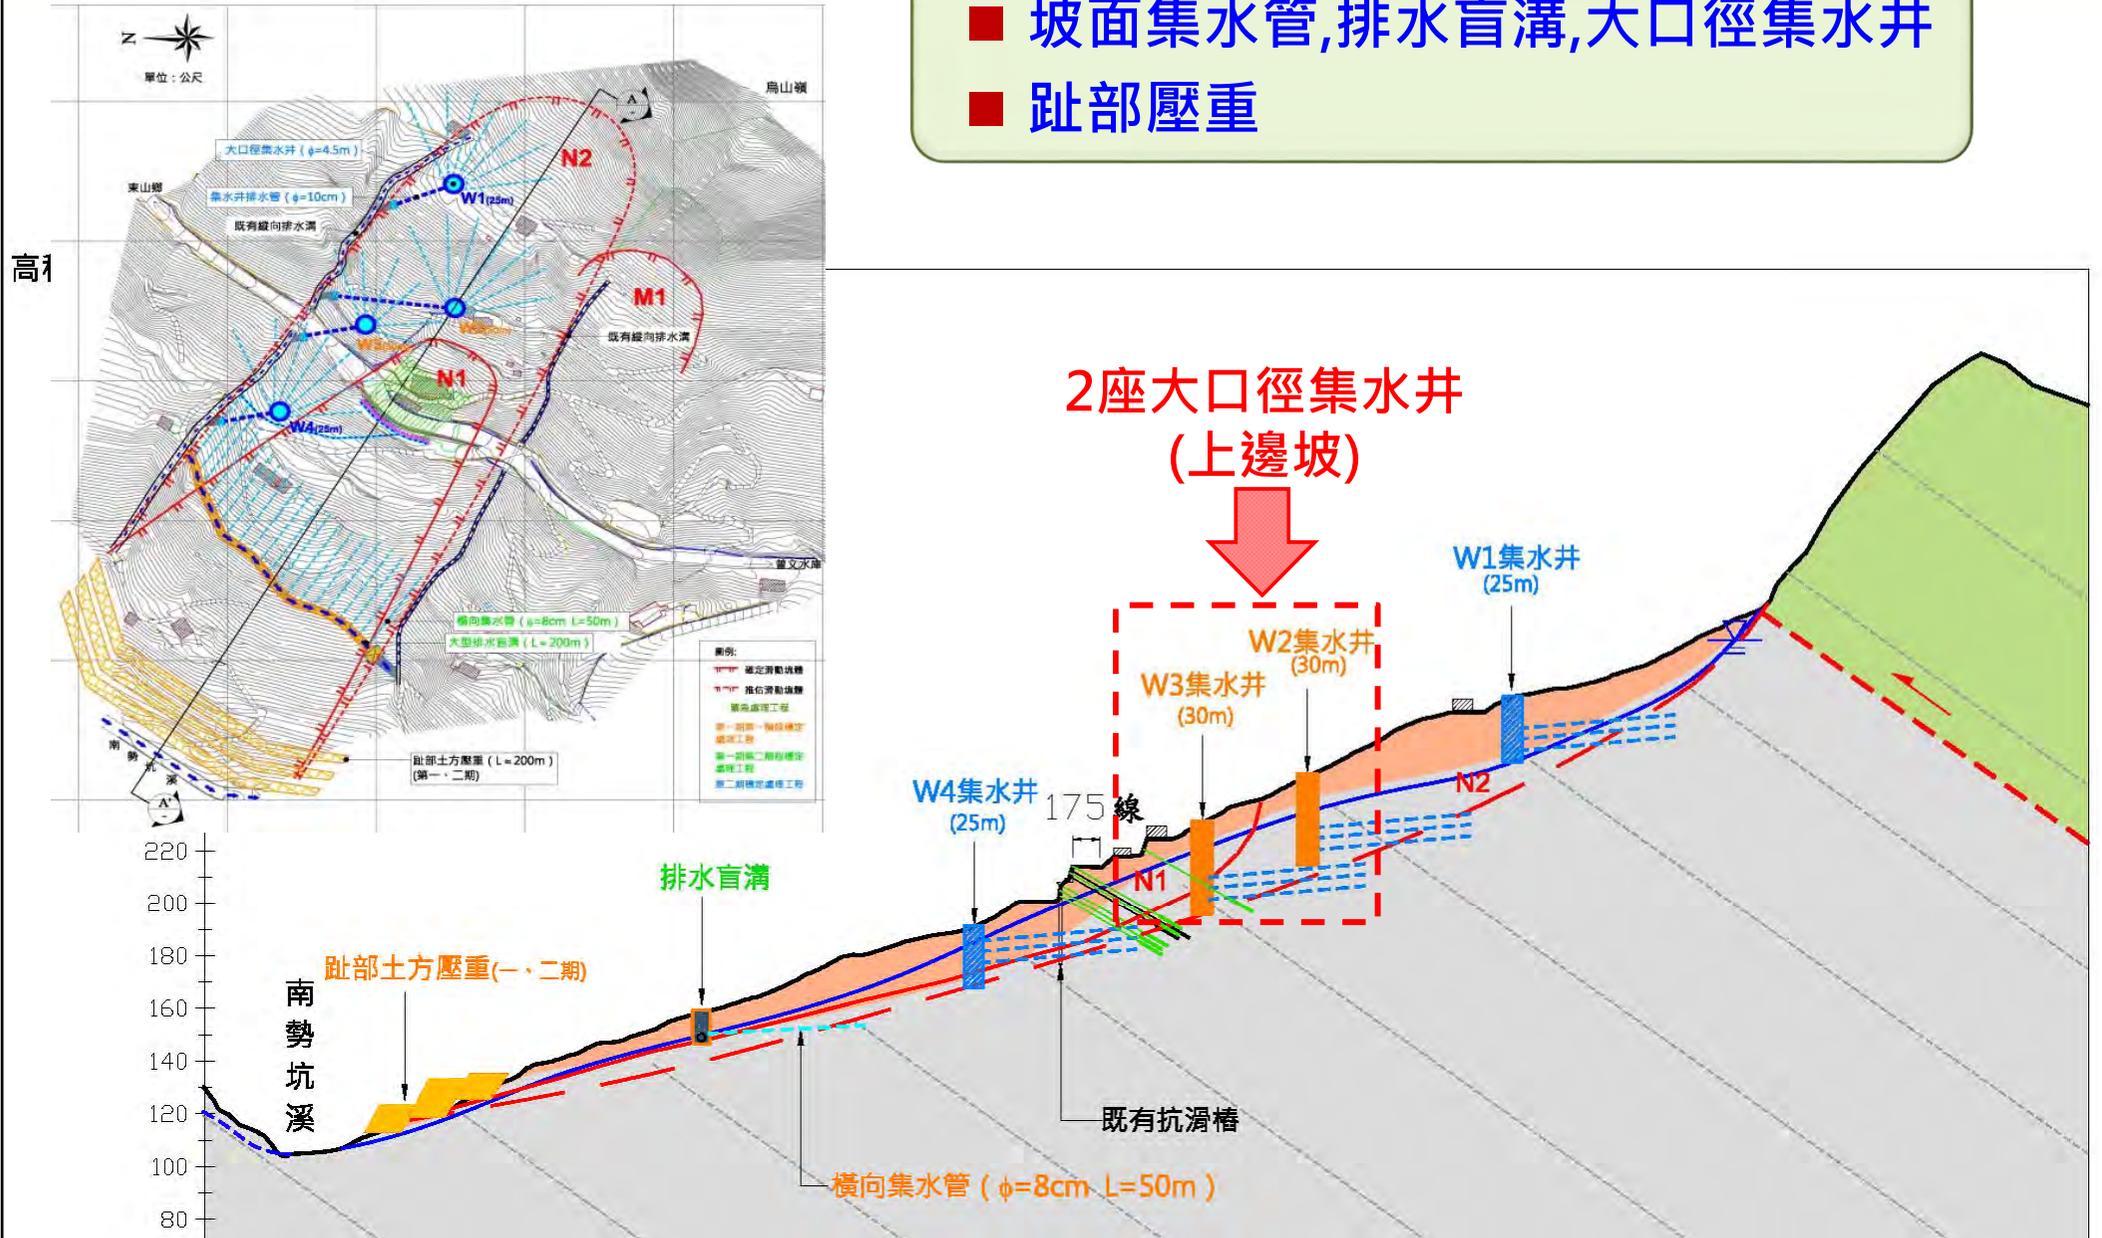
整體治理規劃

□ 邊坡穩定：排水為主, 擋土為輔

- 地表排水改善
- 坡面集水管, 排水盲溝, 大口徑集水井
- 趾部壓重

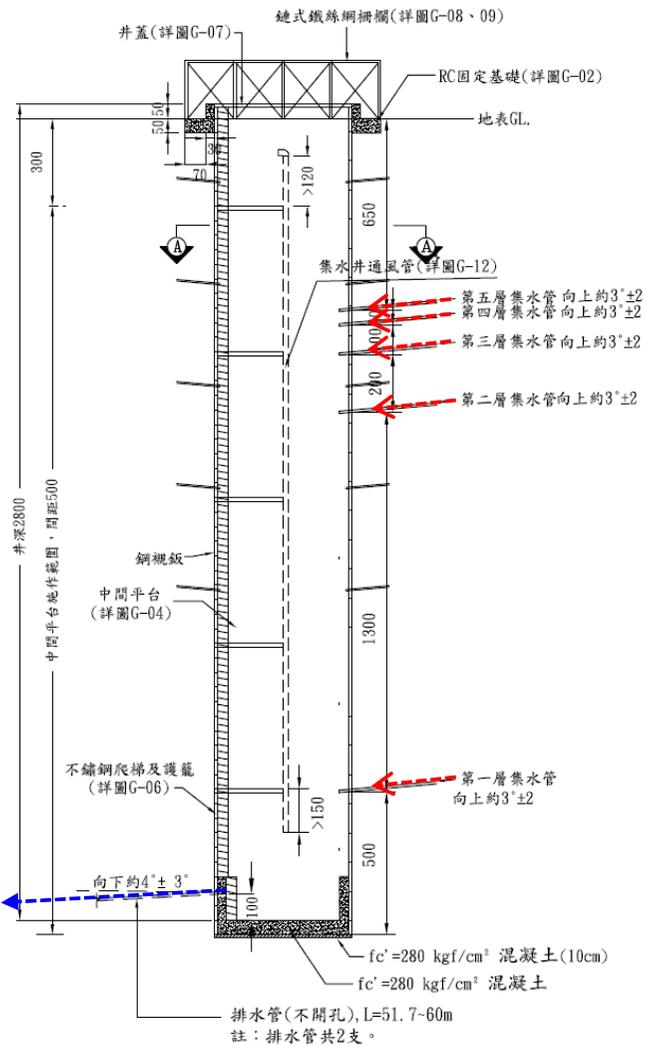
W2、W3集水井集水管打設示意圖(A-A斷面)

集水井編號	井深(m)	中間平台施作範圍
W2	28	GL-3.0m-GL-23.0m, 共5座
W3	28	GL-3.0m-GL-23.0m, 共5座

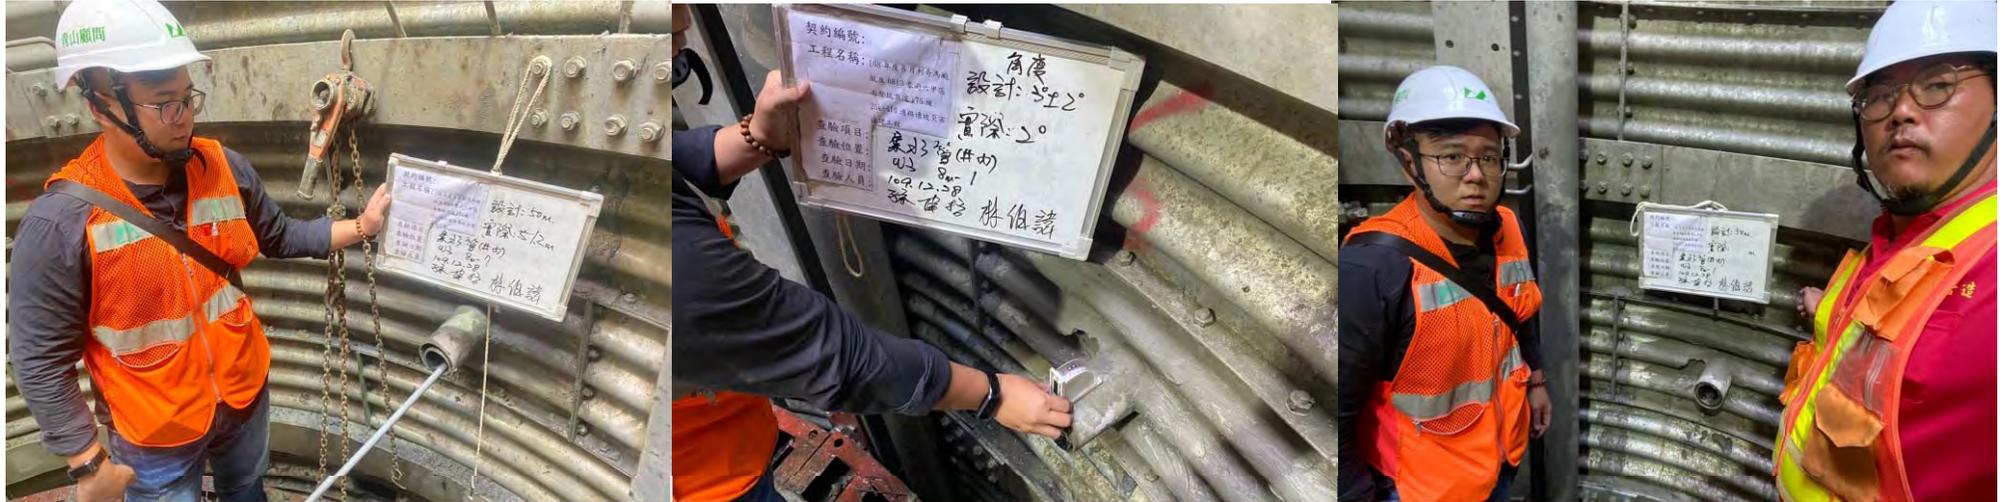
井內集水管打設，會同監造查驗角度及長度

- 每層集水管打設後，由監造工程師逐支查驗，丈量打設深度及角度。
- 查驗過程中全程錄影，並建檔保存。

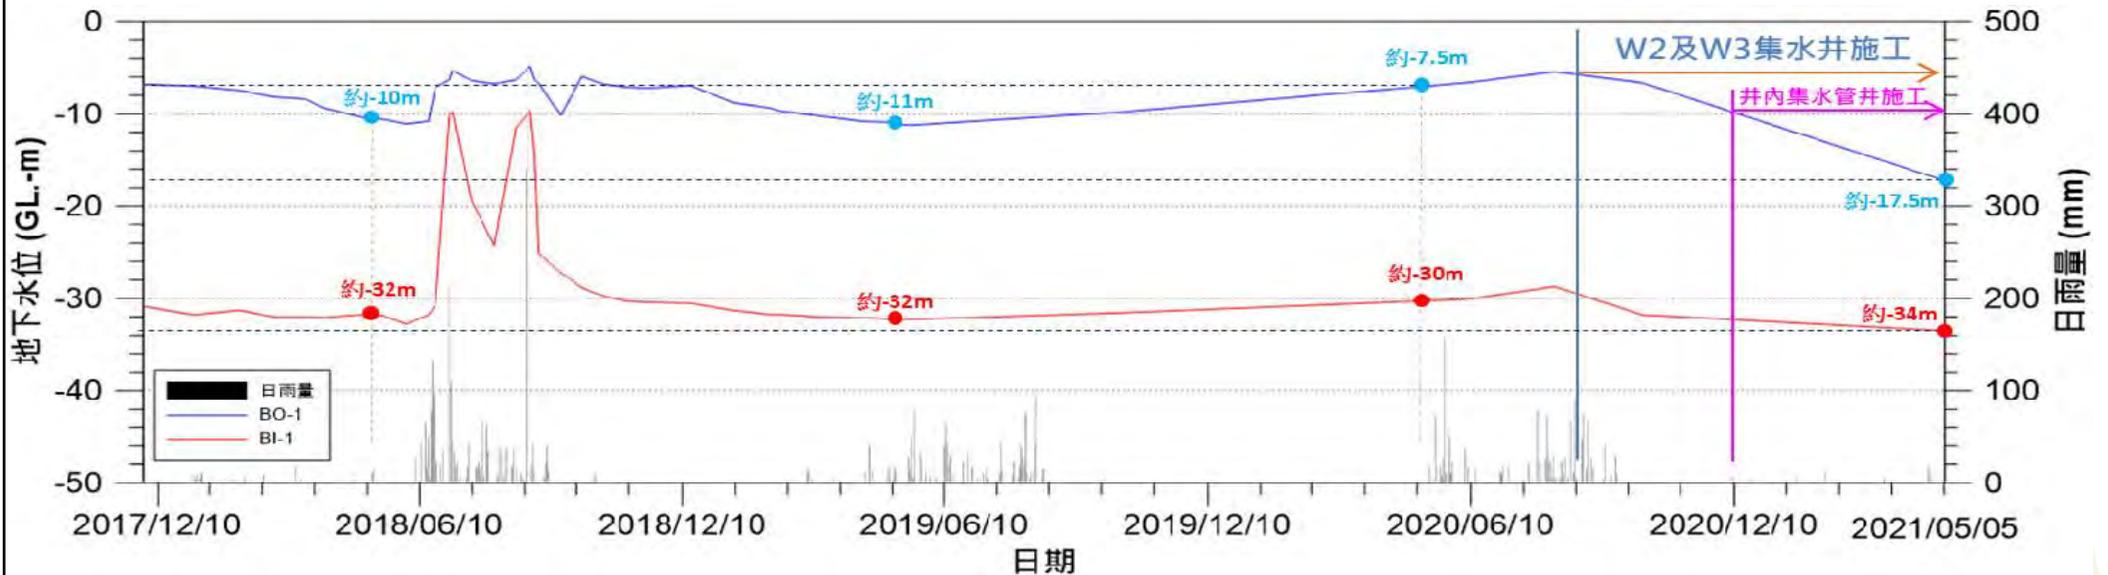
地下水位下降

- 水位井BO-1及BI-1，自集水井施工後，比較近2018至2021年常時地下水位，有明顯下降
- BO-1，110年5月水位相較109年5月，常時地下水位下降約10m
- BI-1，110年5月水位相較109年5月，常時地下水位下降約4m
