# 竹溪水岸改善及環境營造（第二期）

施工階段（施工前）生態檢核報告

主辦機關：台南市政府水利局

中華民國 112 年 4 月

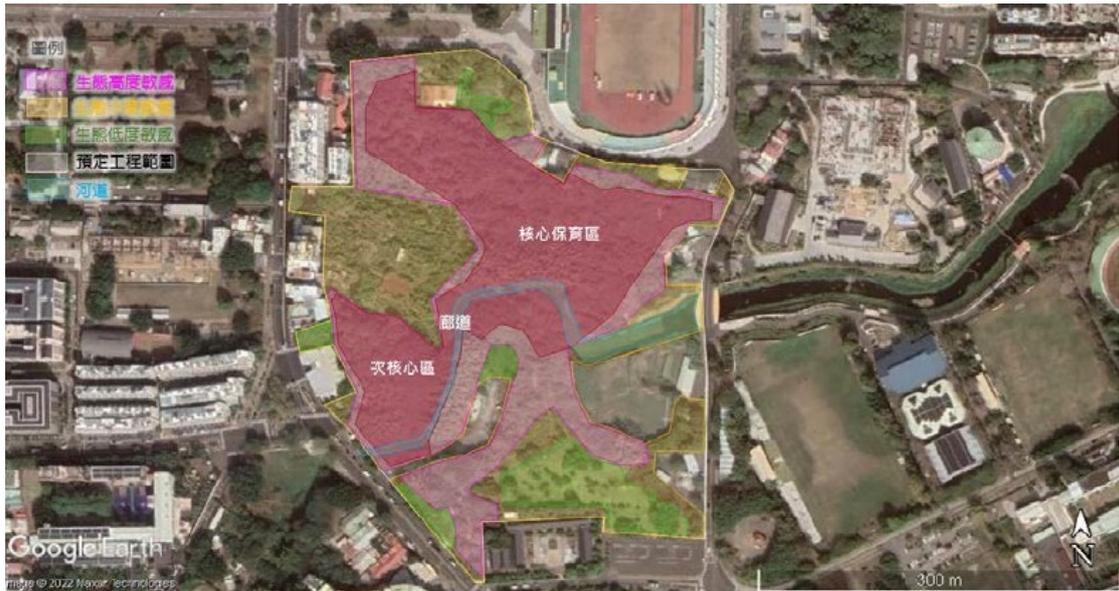
圖 2、規劃設計階段生態敏感圖

本計畫應以低度開發為原則，工程應避免穿越生態核心區、次核心區與其間廊道 (圖 2)，降低工程開發對生態棲地環境的衝擊。生態棲地營造包含滯洪池溼地、生態渠道及生態護岸。

針對關注物種鳳頭蒼鷹，當施工期遇上其主要繁殖季（3月-6月）時，應迴避或降低對周邊樹冠覆蓋度高之綠地的干擾，並減低施工頻度或分區段施工。

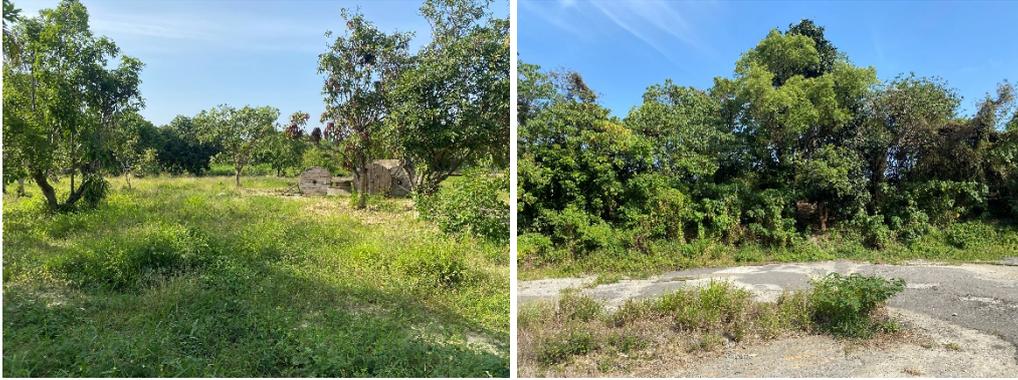
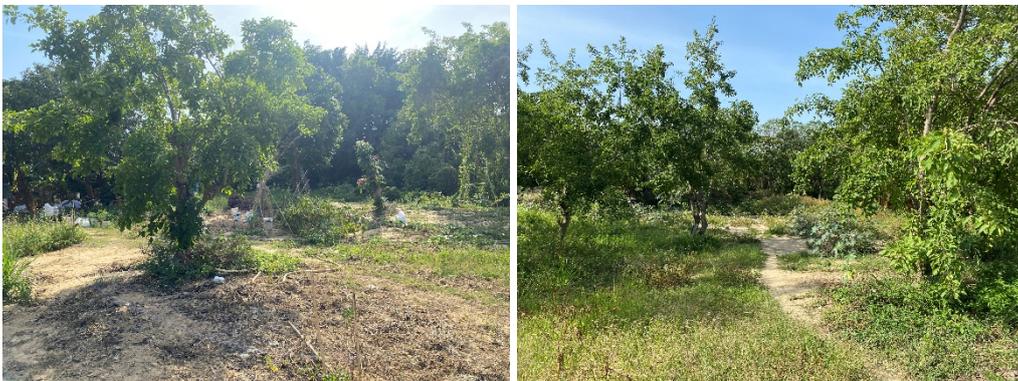
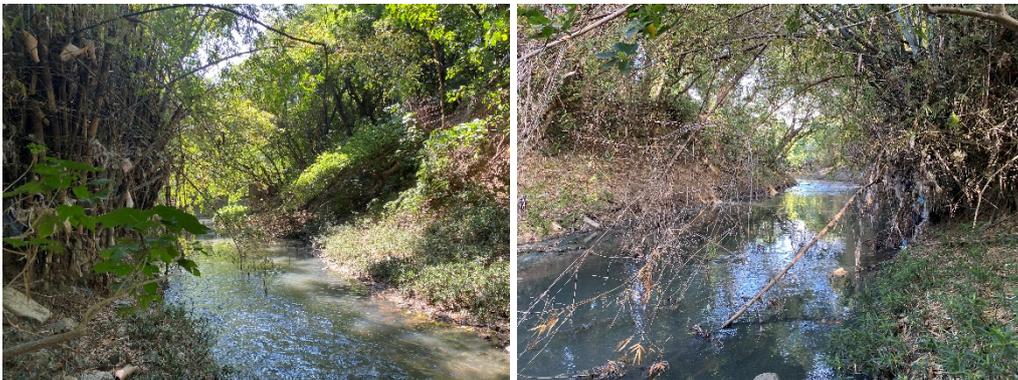
現況環境

現況描述：工程尚未開始施工，環境尚保持原本的狀況。

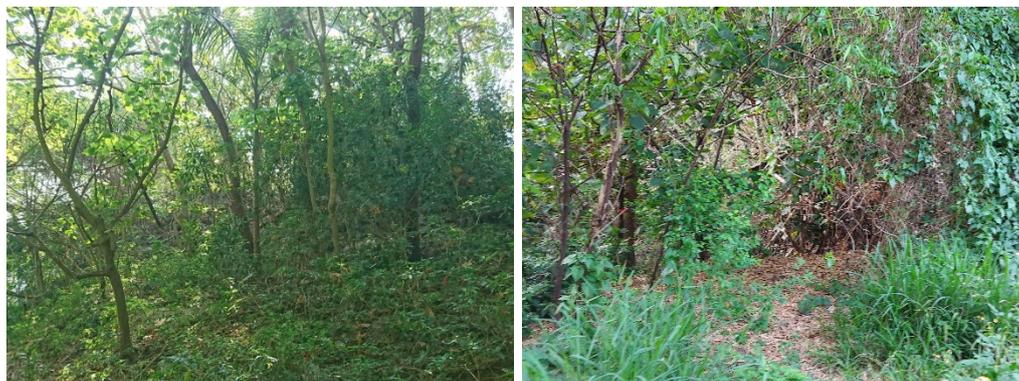
次生林棲地環境

主要有舊果園栽植之樹木，及速生陽性樹種組成，林相較為鬱閉，地被層則較為稀疏，主要為光果龍葵等適應林下環境之植物生長，另有桂竹及長枝竹等生長於其中，現況受為人干擾情況較低，且高大喬木可供鳳頭蒼鷹等鳥類停棲，評估為良好陸域棲地環境。

說明：次生林現況受為人干擾情況較低，評估為良好陸域棲地環境。

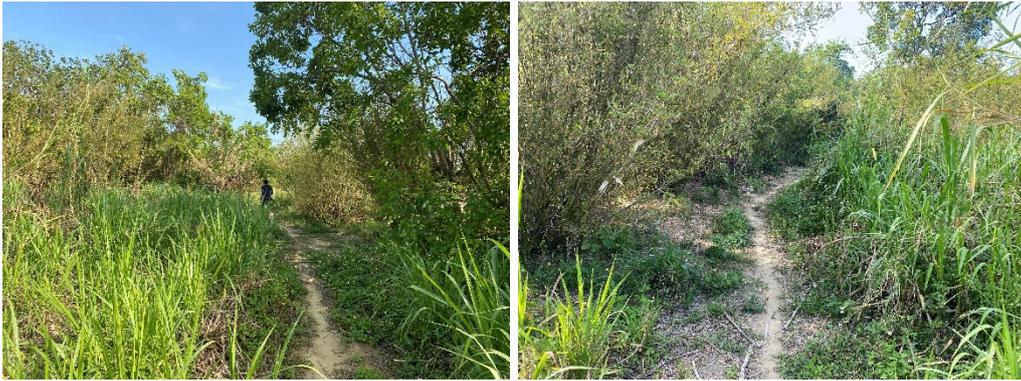
草生地棲地環境

分布於次生林緣及人為干擾區間，多為低矮草本植物組成，並有零星喬木及竹類植物分布其中，有發現外來入侵種小花蔓澤蘭生長於周邊，草生地環境可提供小型鳥類覓食的環境，雖部分區域受人為干擾程度較高，但仍能提供部分鳥類覓食的環境，惟本區域有外來入侵種小花蔓澤蘭生長，恐不利於後續自然演替。

說明：部分區域受人為干擾程度較高，但仍能提供部分鳥類覓食的環境。

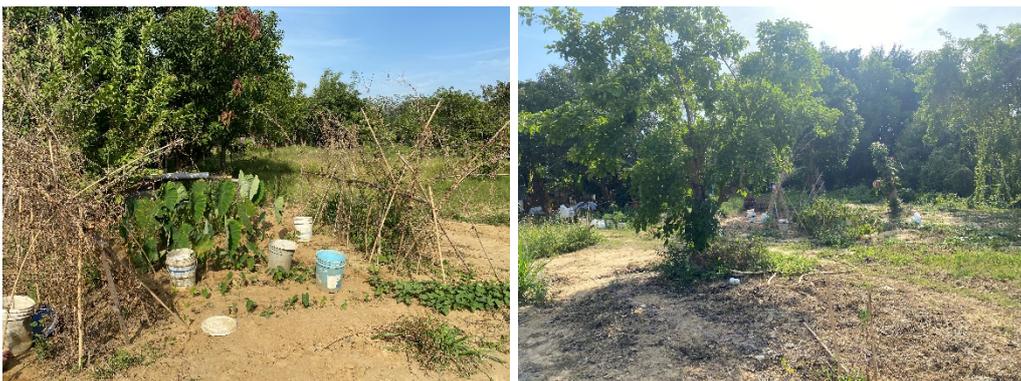
農耕地棲地環境

多種植龍眼及芒果等果樹，部分區域則種植芋頭及甘藷等其他經濟作物，受人為擾動影響，較少自生樹木及地被生長，評估本區域非良好陸域棲地環境。

說明：農耕地受人為擾動影響，較少自生樹木及地被生長，評估本區域非良好陸域棲地環境。

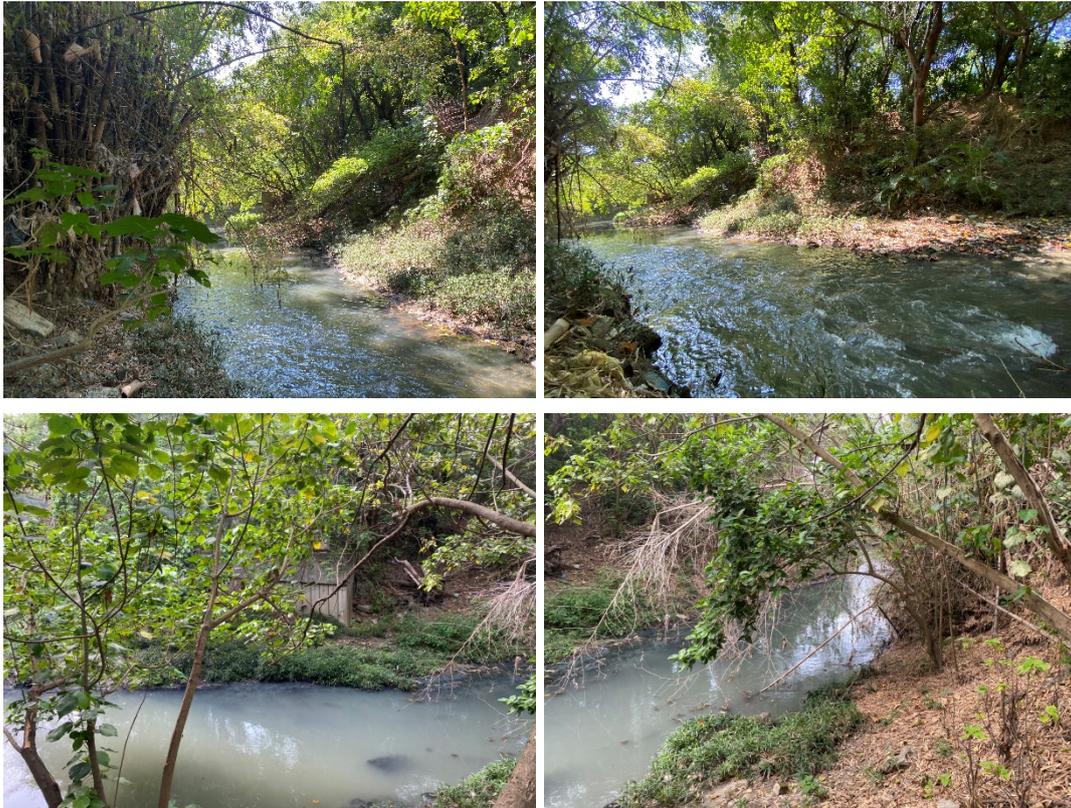
水域棲地環境

本計畫範圍水域棲地環境為竹溪流域，流域內淤土處多有豐富低矮灌木及草本植物生長，部分區域上有竹類植物生長，惟有發現外來入侵種銀合歡生長於周邊，恐不利於周邊植被自然演替。流域內有常時流水，現況部分河段水質略有混濁、顏色偏深色，但於現勘調查時仍可見水生生物於其中活動。後續施工階段應注意水質的維護，並加強完工後環境維護，避免民眾持續將廢棄物堆置於周邊，影響整體水域棲地環境。

說明：現況部分河段水質略有混濁、顏色偏深色。
