# 「全國水環境改善計畫」

## 【曾文溪水環境改善計畫-溪尾滯洪池環境營造周邊景觀改善計畫】

### 生態保育措施計畫書

執行機關：台南市政府

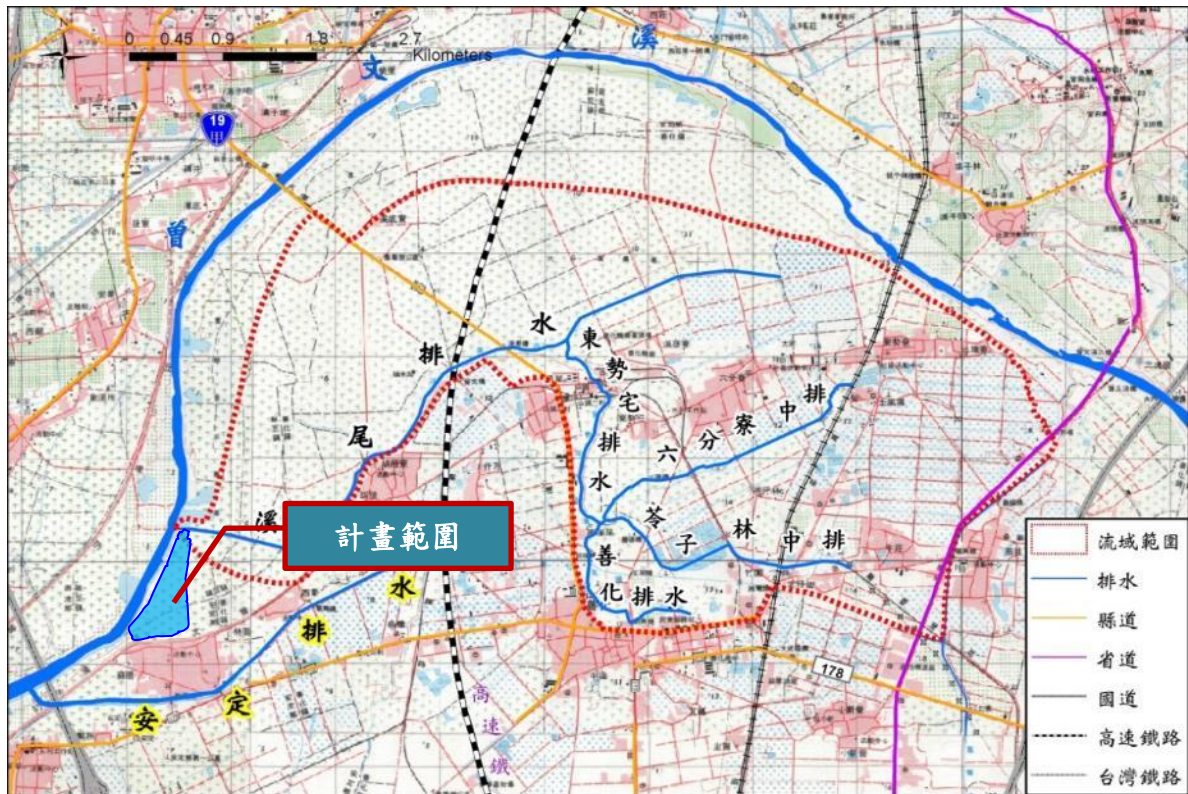
圖 1 本計畫工程計畫範圍經建版地圖

防、安定堤防與溪尾排水尾段之圍塑出之溪尾安定滯洪池，面積約42公頃如圖1、2所示。。

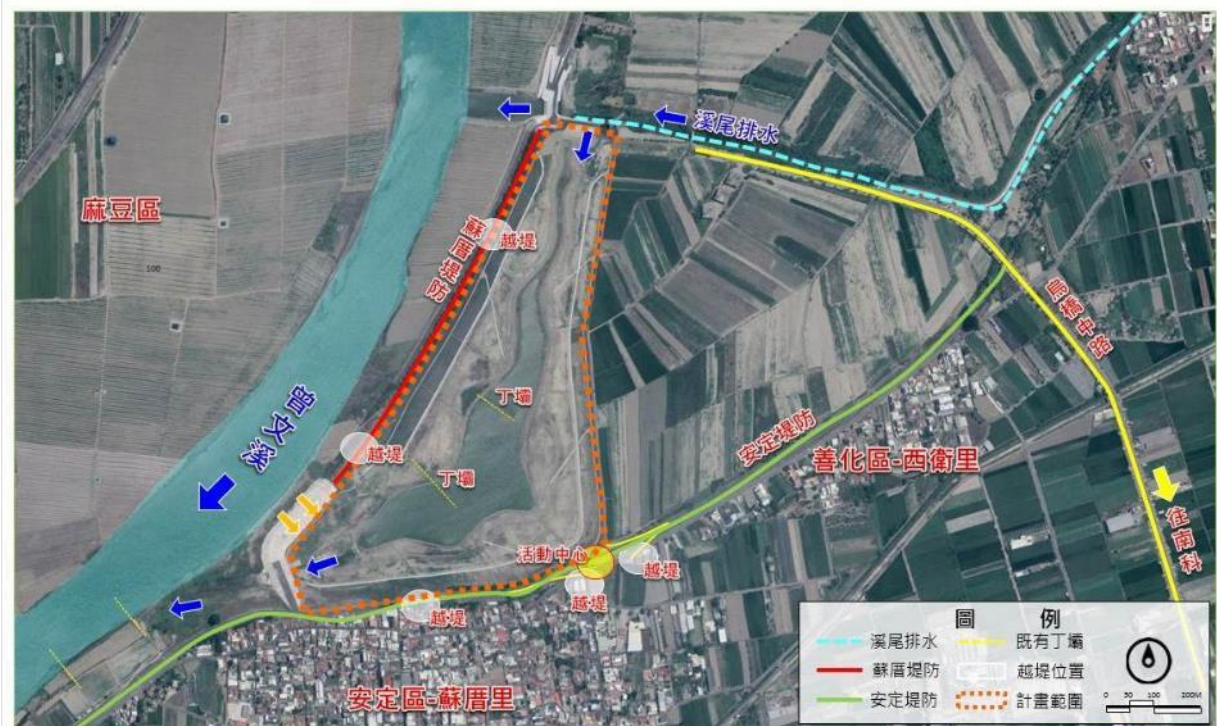
圖2 溪尾滯洪池工程位置圖

本計畫工程計畫位置位於臺南市溪尾排水(位於善化區及麻豆區，屬市管區域排水，集水區面積約21.2平方公里)及安定排水(位於善化區及安定區，同樣屬市管區域排水，集水區面積約2.68平方公里)間，由蘇厝堤

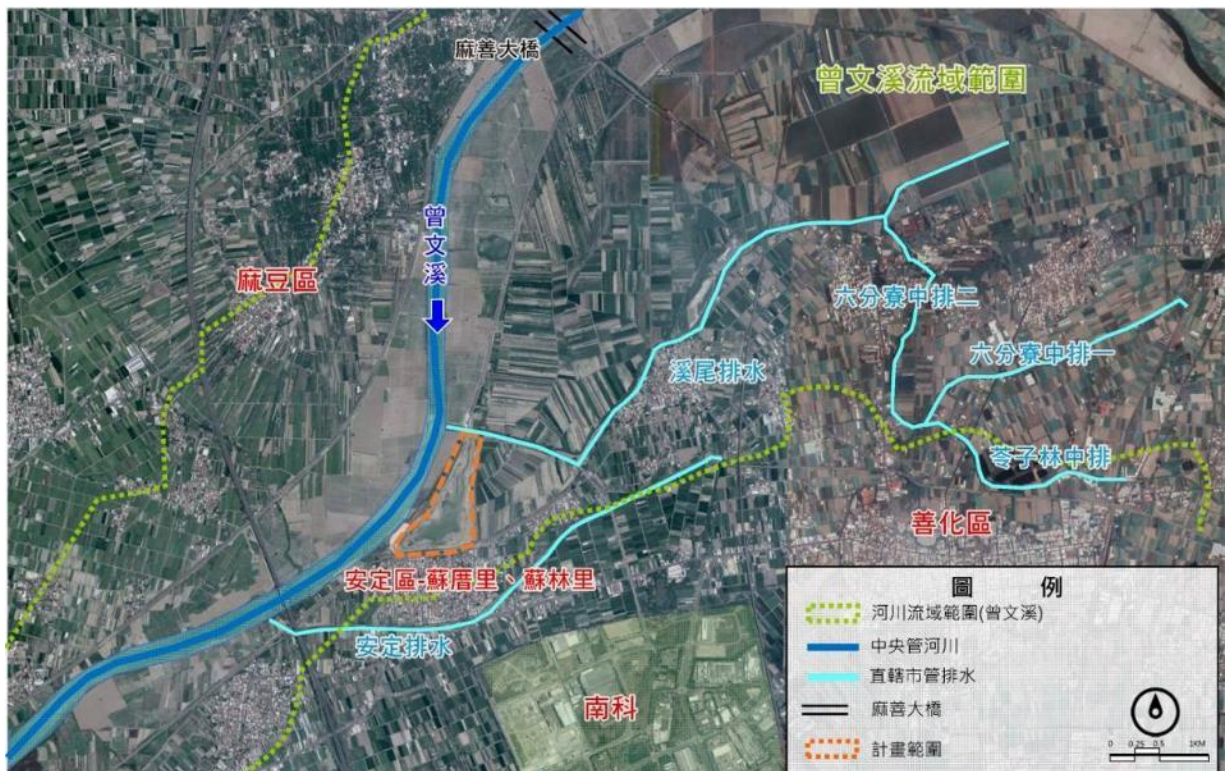
圖3 計畫區水系流域及計畫區位置示意圖

本計畫區屬於曾文溪流域，周邊鄰近區域排水由東至西分別為苓子林中排、六分寮中排一、六分寮中排二、溪尾排水及安定排水，其中溪尾排水為最接近溪尾滯洪池之區域排水，為大雨來臨時將溪尾排水之流量暫時導入滯洪池內以減緩曾文溪洪水暴漲氾濫之情形，其水文概況分布示意圖如下。

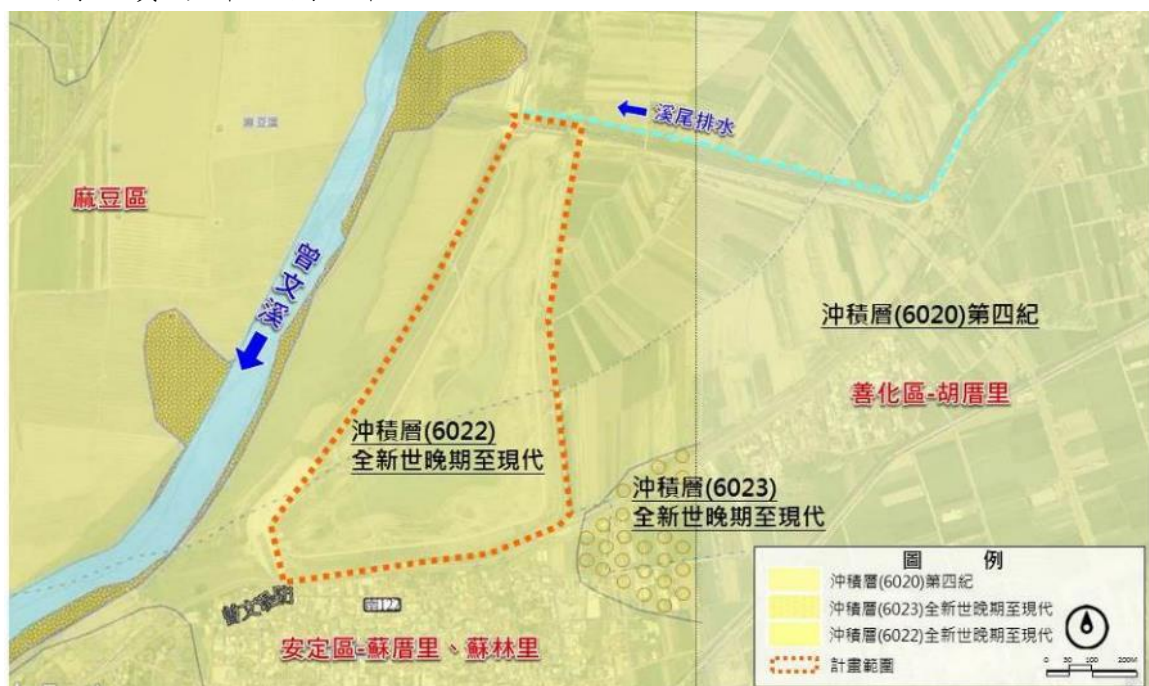
圖5 計畫範圍地質分布圖

本計畫區地質分類為沖積層，其主要成份以礫石、砂、黏土和粉砂組成，大部份尚膠結不良，其最上部有相當大的部份常被風化成土壤，充分被利用於農業上。沖積層廣泛地覆蓋在臺灣西部海岸平原，沖積層造成了許多主要河流的氾濫平原和現代臺地，計畫範圍地質分佈如圖5所示。

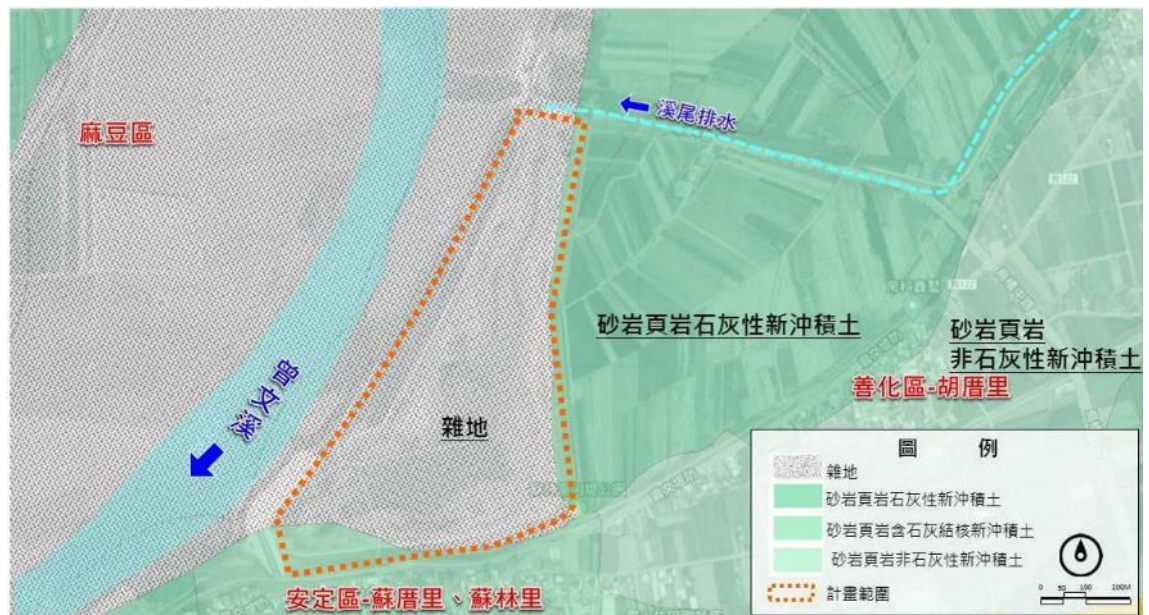
計畫範圍之土壤分布大多為雜地及少量的沖積土，由於過去曾文溪早期常有改道及氾濫狀況，其河道兩邊土壤多屬雜地居多，其中沖積土係各溪流河川沖積由砂岩(頁岩)風化生成之砂土或沙質壤土而成，為高程100公尺以下之平地地區最常見的土壤，由於臺灣河流短促湍急，不斷挾帶新的風化侵蝕物質沖積於較低窪地區，故沖積土一般均屬於成土不久的幼年土，計畫區土壤之分布如圖6所示。

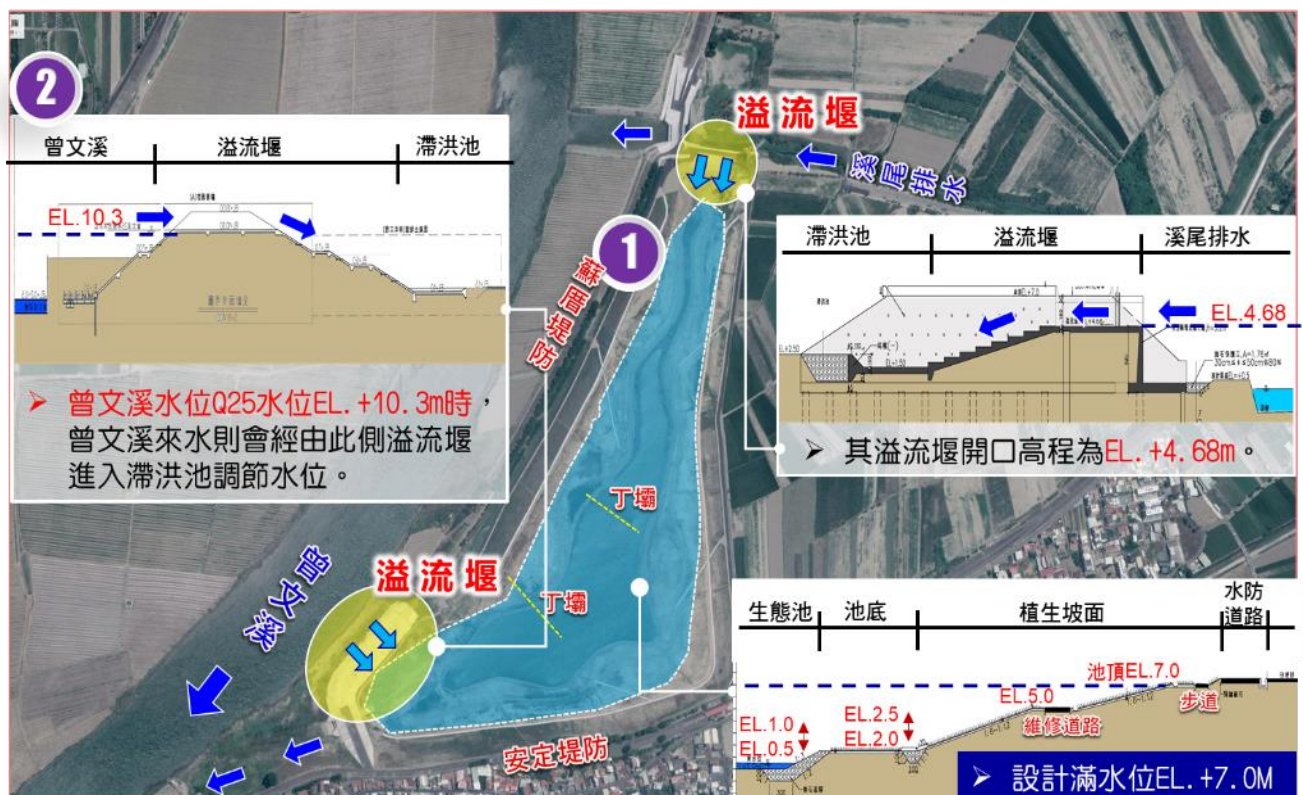
圖12 滯洪池設計運作概要示意圖

溪尾排水長久以來因排水狀況不佳，出口受曾文溪外水影響，造成水位壅高漫溢兩岸，造成善化及安定等區淹水問題。市府斥資1.25億元興建溪尾安定滯洪池，面積41.5公頃，滯洪量140萬噸，是全市最大滯洪池，歷經2年多的施工，工程已於107年完工。

滯洪池入流工設於溪尾排水左岸，其自溢流堰平行溪尾排水方向設置長60m之溢流開口，其溢流堰開口高程為EL. +4.68m，約低於溪尾排水重現期距10年洪水位50cm。排水路與滯洪池池底間之落差採階梯式跌水工，滯洪池內側採植生坡面設計1:4~1:14，滯洪池池底高程EL. +2.5~2.0，生態池池底EL. -1.0~+0.0，常水位EL. +0.5，當曾文溪外水位退卻時由滯洪池自動閘門將蓄水排出，預估可減少淹水積629公頃(重現期距10年)，淹水深度可減少1.5m，而減輕之洪災損失年計效益約為20,355萬元。

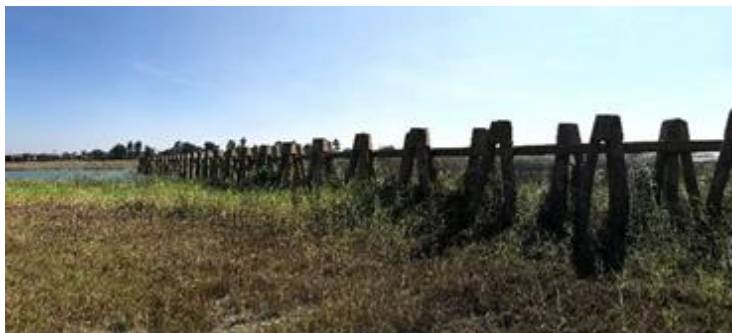
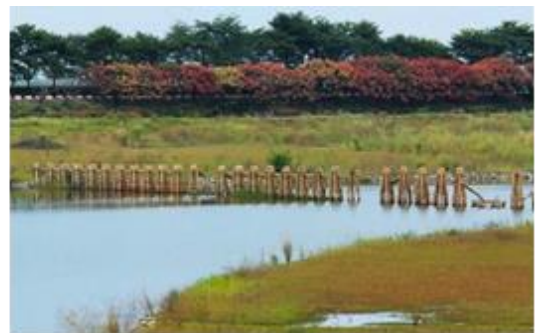
在開闢溪尾安定滯洪池時，意外出土早期的丁壩，主要是用來強化護岸，減緩河流速度，而台南市文化局依照材質、工法，研判為日治時期打造，台南市水利局也編列預算保存，未來將可作為水利環境教育場地。

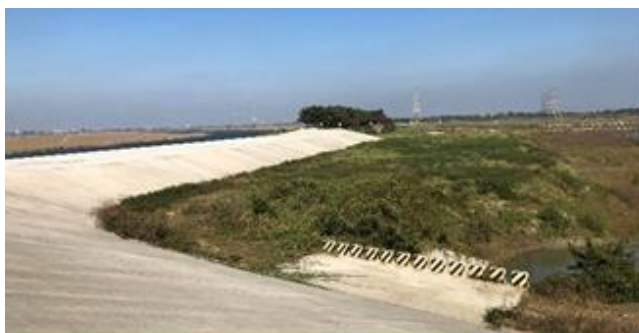
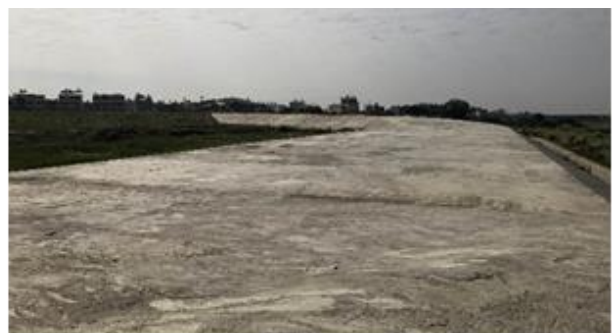
當曾文溪洪水位達Q25水位時，洪水將由蘇厝堤側溢流堰進入溪尾滯洪池調節水位，惟進入滯洪池之水流流速過快，且蘇厝堤防於滯洪池側下部結構現況為土坡，恐無法抵抗曾文溪溢流流速之沖刷，而造成現況土坡塌陷損壞，甚至影響已完工的曾文溪蘇厝堤防安全性，為此正辦理「溪尾排水出口段保護應急工程」，以達防災、減災之目標。

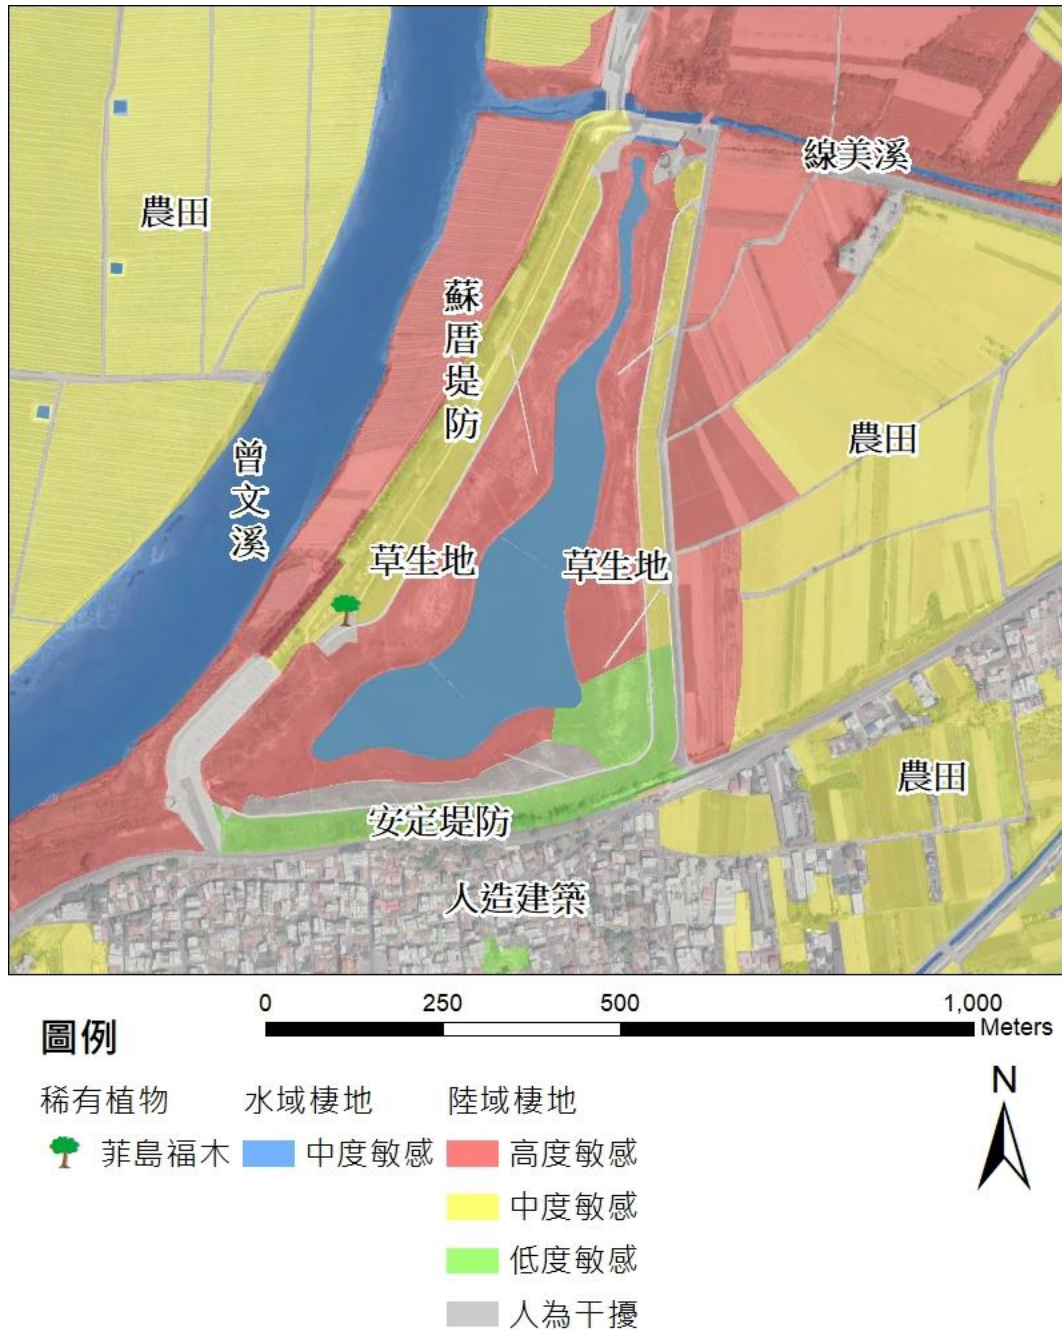
圖20 溪尾滯洪池計畫區生態敏感圖

另治理區內記錄有5株菲島福木，位於曾文溪與溪尾滯洪池間之防汛道路旁，其屬2017臺灣維管束植物紅皮書評估等級為瀕危(EN)等級，為確保基因多樣性及既有微棲地環境，應列入保全對象，並於工程圖說中清楚標示，施工前於現場以黃色警示帶圈圍，預留施工緩衝區。倘若工程無法迴避，則需優先進行移植作業，選擇樹木適合移植季節，於工程進行前確實執行樹木移植相關作業，妥善選定移植地點，並維護其後續生長，確保移植存活率。

整體而言，計畫區內草生地及水域環境屬於鳥類重要棲息環境，生態敏感度多屬高度敏感區域，故設計規劃應一併列入設計考量，避免開挖既有棲地或危害保全對象。

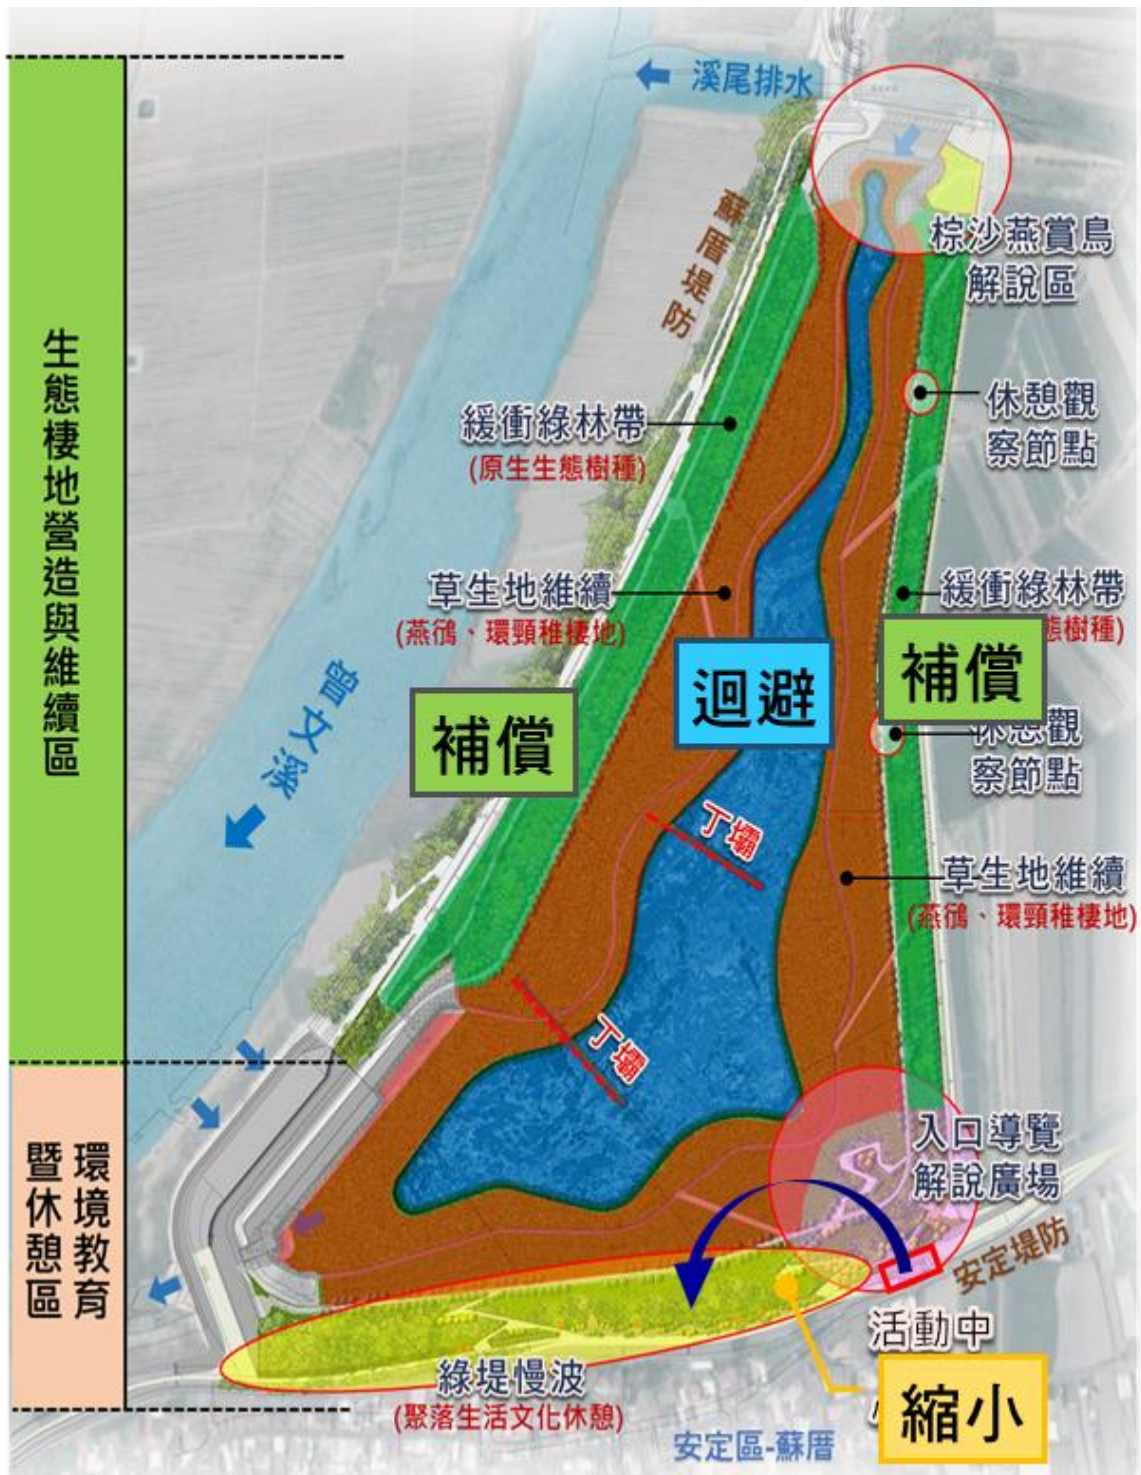
圖21 溪尾滯洪池空間營造構想圖

綜合上述保育影響的考量考量層面，及現勘、說明會、專業討論，整體空間配置分區詳圖20所示、環境營造配置詳圖21。

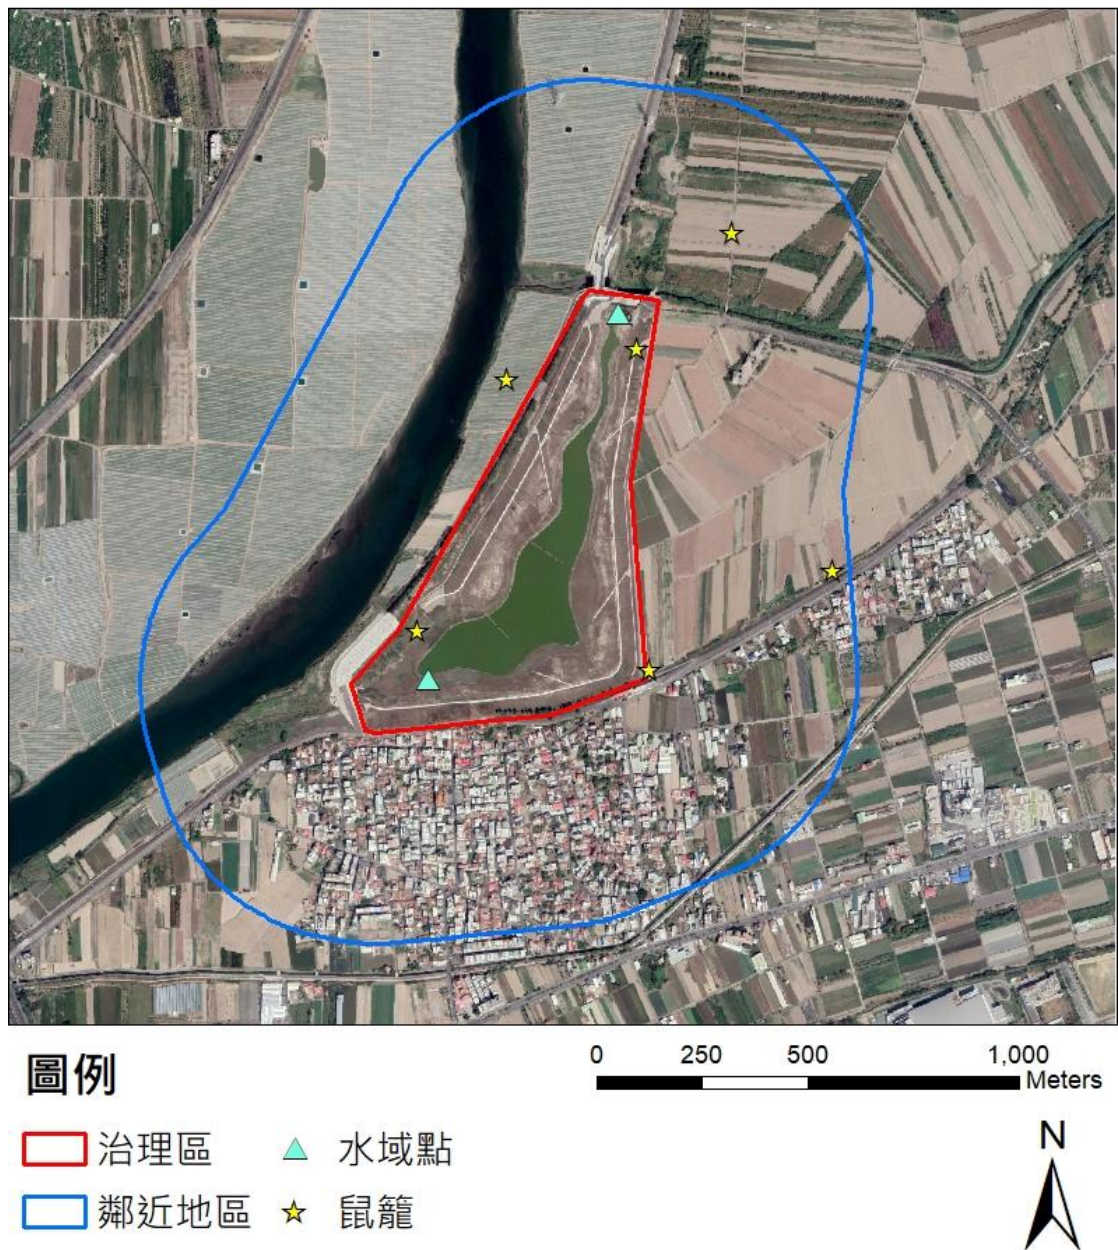
圖26 調查範圍、陷阱及水域點分布圖

資料來源：本計畫製作  
底圖來源：Google Earth 影像  
註.鼠籠每個點位放置 5 個鼠籠
