「臺南市政府 106-107 年度全國水環境改善計畫

## 鹽水溪水環境改善計畫

生態調查及水質檢測成果報告

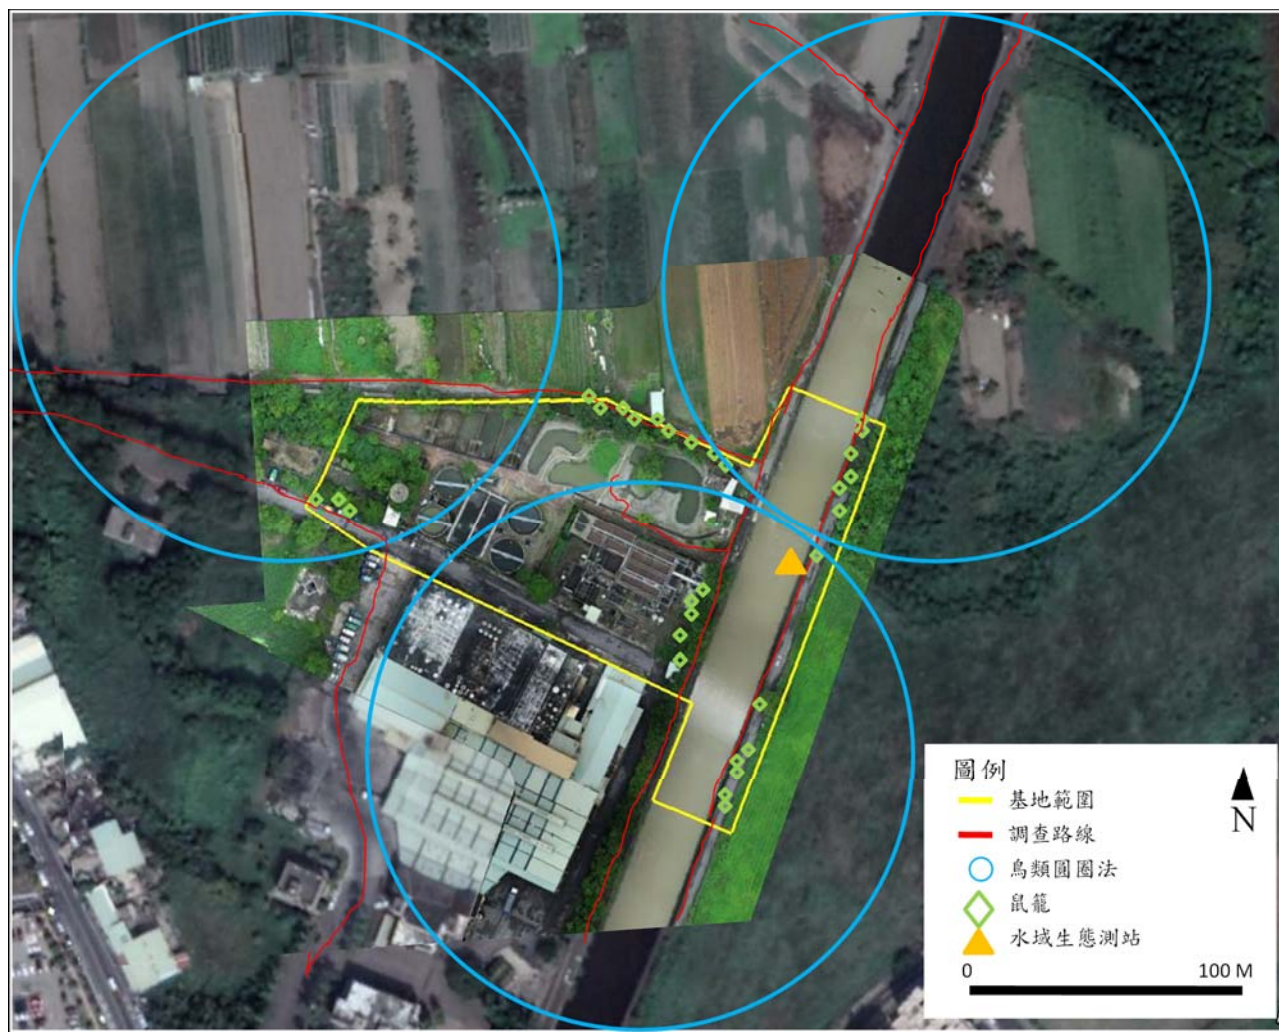
圖一、本計畫生態環境調查位置圖

本案選定安順排水進行調查，位於安順排水水質淨化場附近，嘉南大圳支流，河道全為水泥護堤，底質多以礫石為主，水流較慢，平均深度無法測量，溪水顏色灰濁、有明顯懸浮物，且溪水稍有異味，為稍有污染較之溪段。

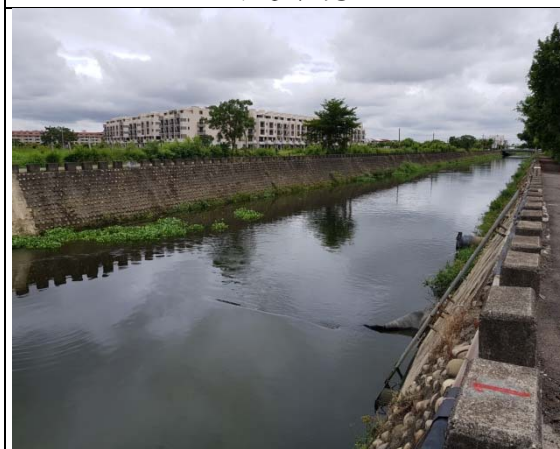
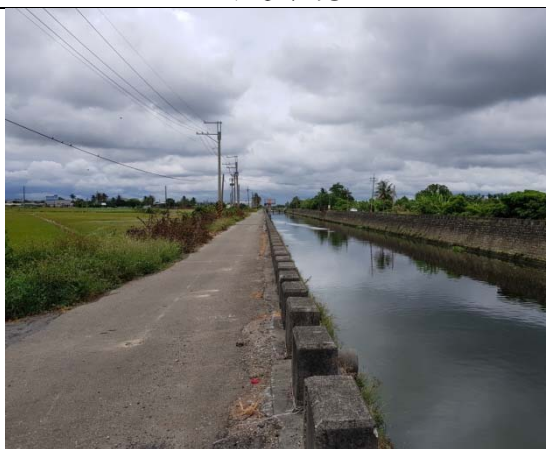
水域環境照

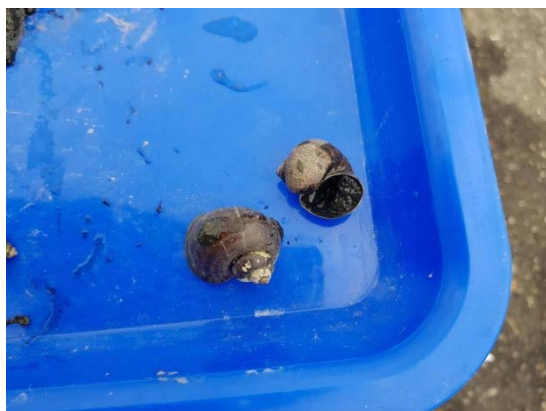
生物照-福壽螺

本季蝦蟹螺貝類共發現 2 科 2 種 20 隻次，名錄及調查隻次詳見表十一。為石田螺及福壽螺，所記錄物種均為普遍常見物種。

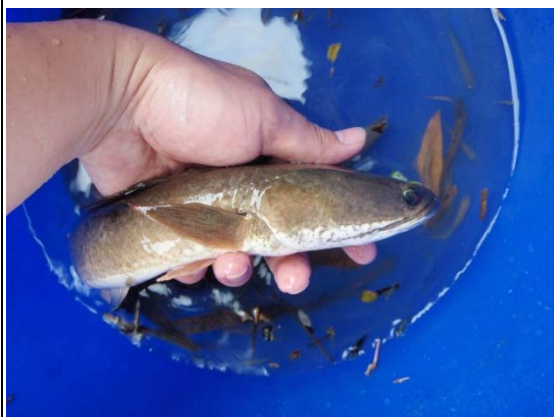
生物照-線鱧

本季魚類類共發現 3 科 3 種 31 隻次，名錄及調查隻次詳見表十。分別為豹紋翼甲鯰、雜交吳郭魚及線鱧，所記錄魚種均為普遍常見物種。

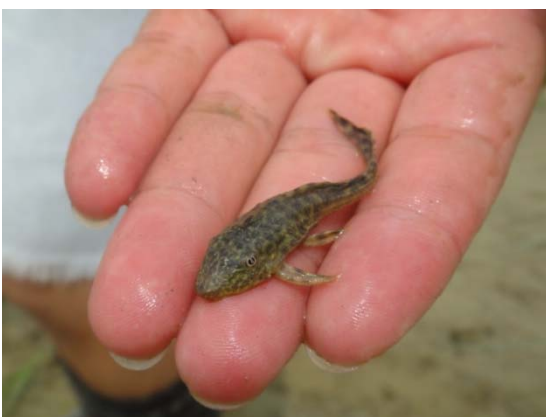
生物照-豹紋翼甲鯰
