臺南市運河水環境改善計畫

「臺南市運河光流域環境設施」

設計階段生態檢核工作成果報告

委託單位：臺南市政府觀光旅遊局

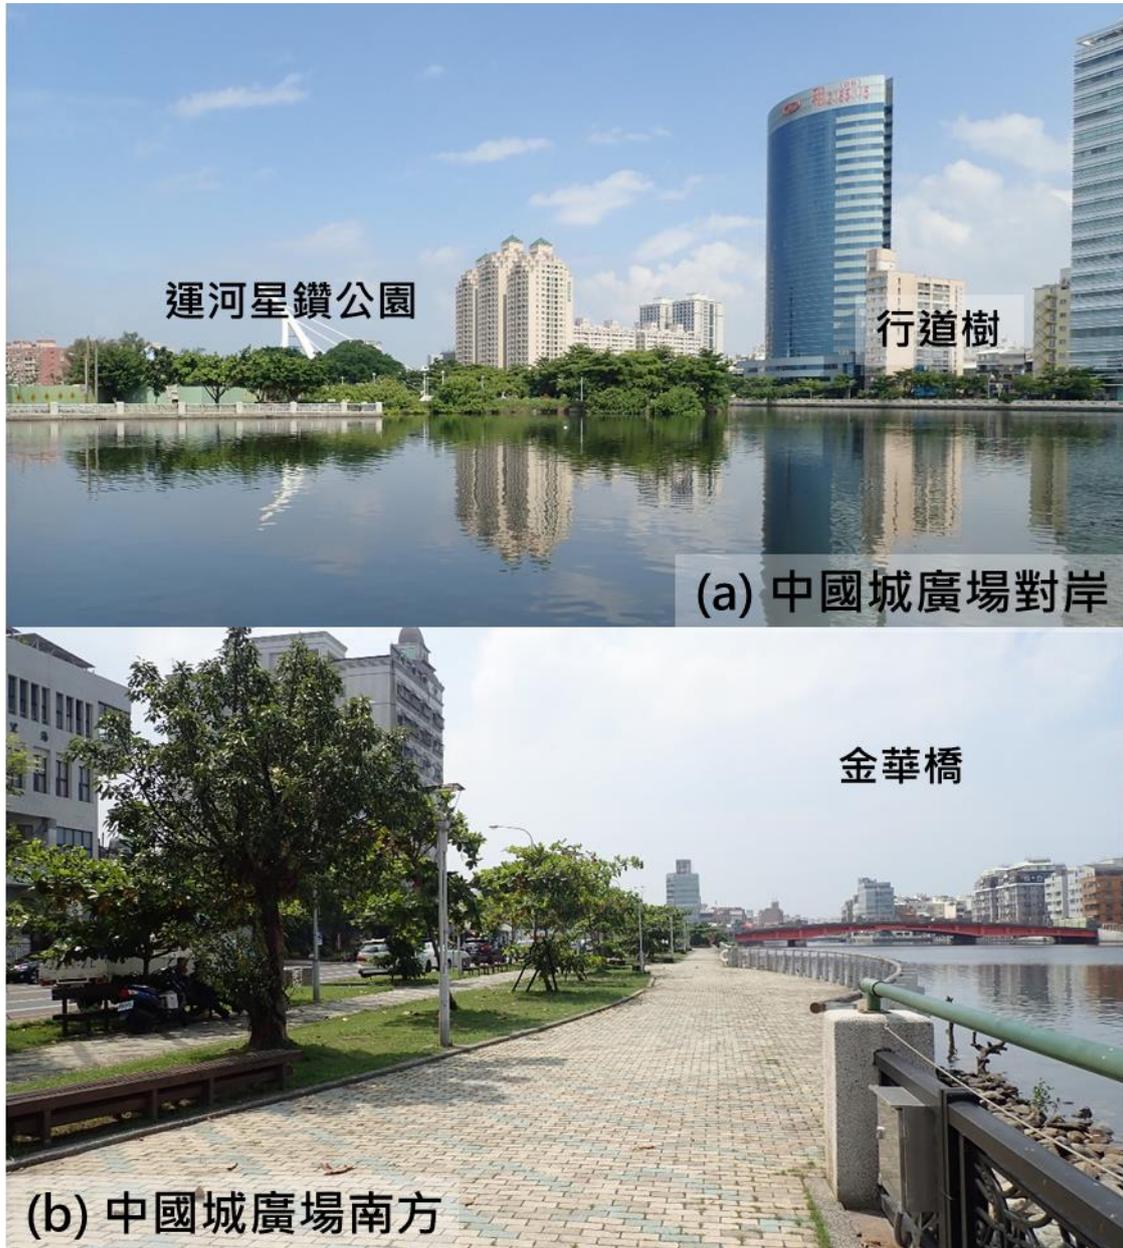
圖 1.2.2-1 中國城前廣場現況

中國城前廣場對岸的運河星鑽公園(圖1.2.2-1a)為早期舊造船廠遺址所在地，因鄰近地區遺留許多具歷史意象的景觀風貌，故在都市更新計畫推動時即打造成主題式公園(舊造船廠意象和生態教室)，因此園區內保留許多大樹，是本計畫工程附近最大的城市綠地。中國城前廣場本身雖為高度開發的區域(圖1.2.2-1、1.2.2-2)，但其區域內的喬木與周邊的行道樹、公園綠地可串聯成

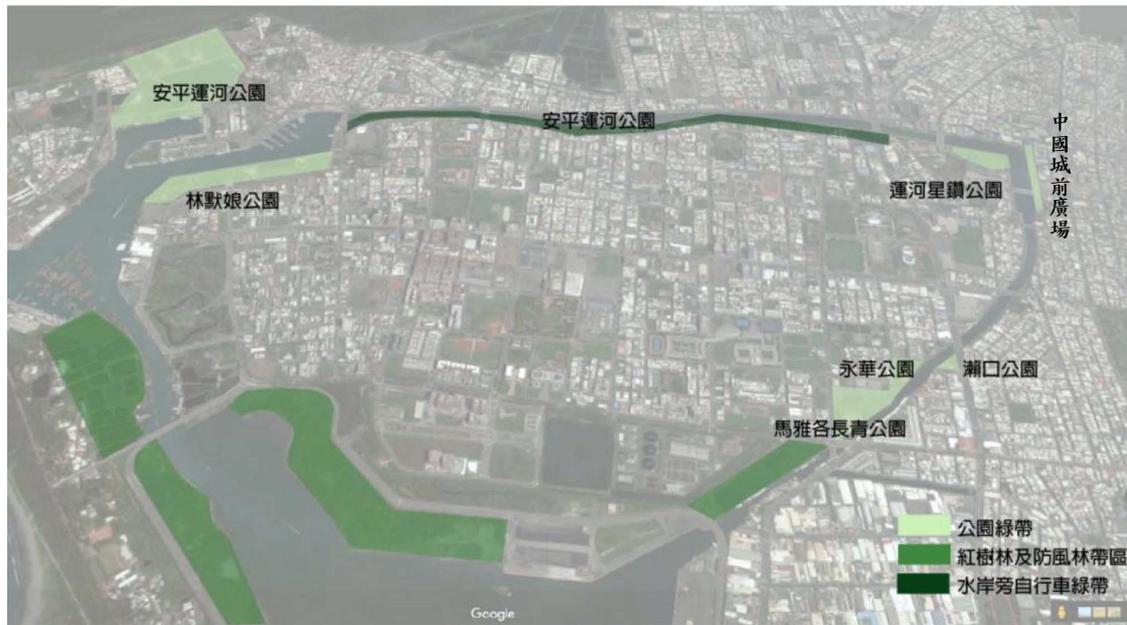
圖 1.2.2-3 臺南市運河綠帶

都市綠帶(圖1.2.2-3)供生物利用。

- (a) 城市綠帶維護：運河沿岸綠帶自西邊安平運河公園經運河星鑽公園延伸至中國城前廣場，然後向南連接沿岸行道樹及公園綠地，應維持中國城前廣場綠覆率以串聯城市綠帶。
- (b) 灘地五梨跤保留：廣場前的拋石護岸坡度緩且有細沉積砂土堆積，係為適合紅樹林生長的棲地環境，加以目前岸邊有零星幾株五梨跤和海茄荖生長，可增加土砂固著於岸邊促進紅樹林拓殖，建議設定五梨跤植株為生態保全對象制定相關保育措施。
- (c) 運河水域生態及水質保護：雖然運河過往水質不佳，且水域生物為河口常見物種，但近期水質有改善趨勢，仍建議工程執行時進行水質保護工作，提升水域生物豐多度。

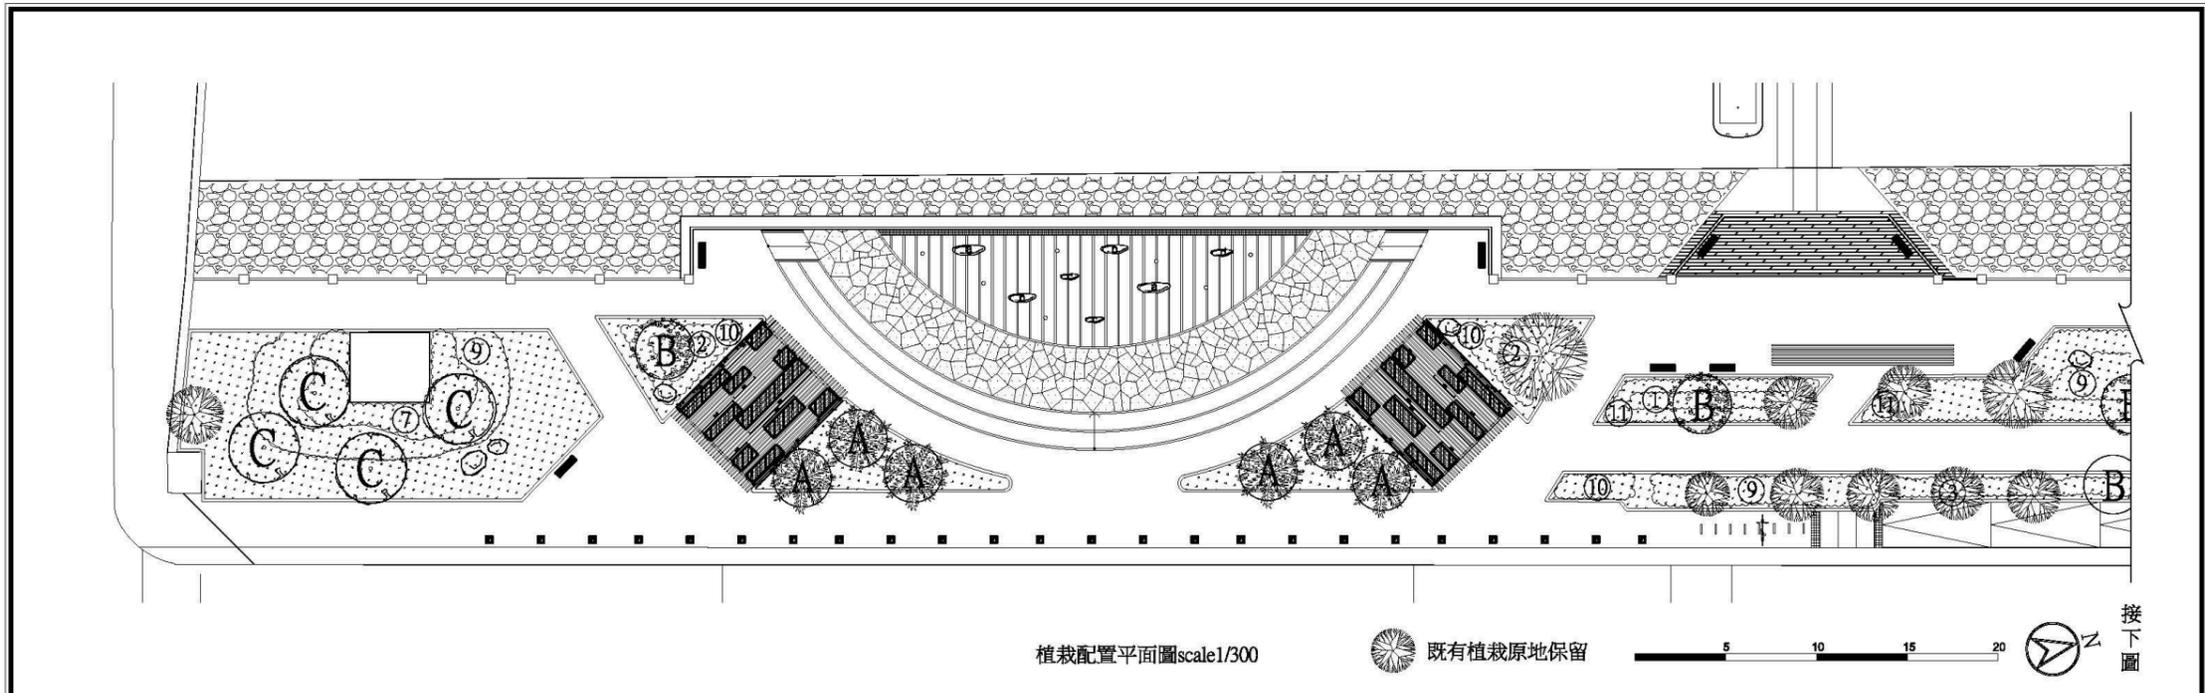
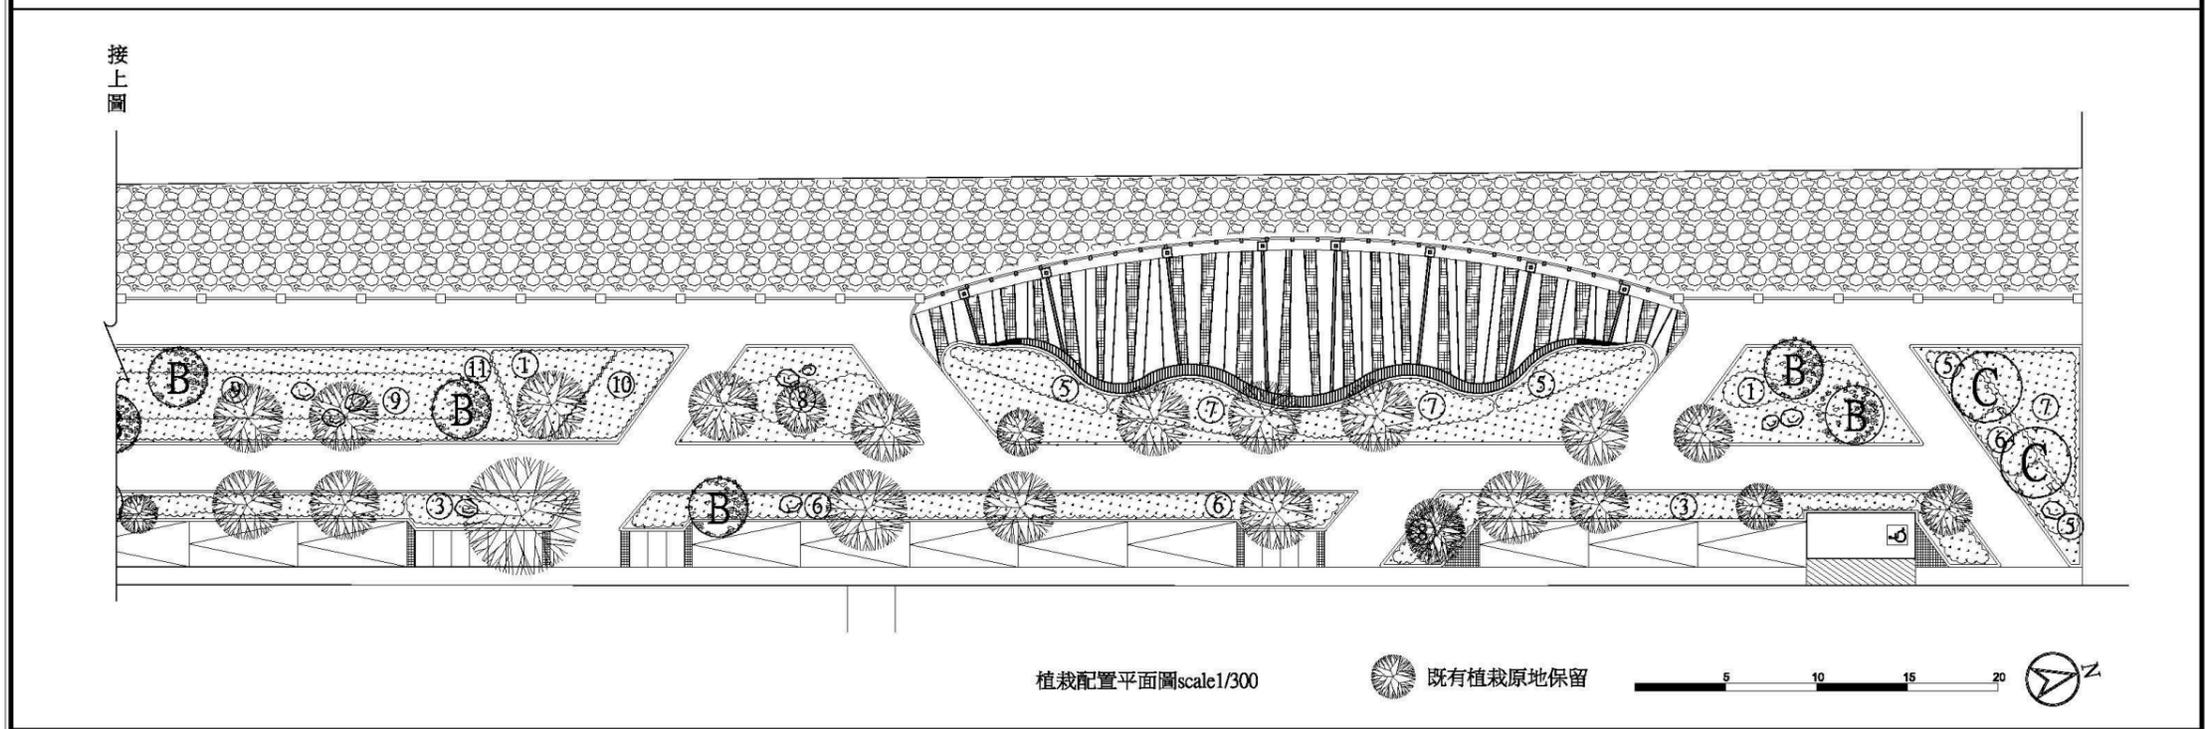
圖 1.3.2-1 臺南市運河光流域環境設施植栽配置圖

- (1) **保留廣場既有大樹**：景觀規劃保留既有植株34棵，另栽植大樹及景觀植物如日本女真、春不老、樹蘭等增加綠覆率，維持運河沿岸綠帶景觀，並與周邊行道樹、公園綠地串聯成都市綠帶。
- (2) **減少臨水設施**：以既有設施改善修復為主，配合既有欄杆附加照明設施，營造環境亮點。
- (3) **燈光採用生態低衝擊的設備**：因本案位於運河岸旁，自然生態茂盛，尤其夜間生物趨光，透過2100-3000k色溫之選用，盡量避免吸引蚊蟲與人類行為互相干擾。因此，金色流域的氛圍除了延續一期工程手法，透過暖色系，也就是3000K左右的色溫，避免影響生態，也能營造符合金色流域的黃光氛圍。

針對工區範圍內的大樹處置，本工程規劃已將植栽相關規範納入設計圖說，摘錄生態友善相關內容如表1.3.2-1。除參考第1.2.3節生態議題之外，同時依「水利工程快速棲地生態評估」成果(表1.3.2-2)提出生態保育措施及工程方案。本工程僅於中國城前廣場架設水舞光雕營造景觀，並於運河周邊欄杆架設照明設施，不會改變水域型態多樣性、水域廊道連續性、水陸域過渡帶、溪濱廊道連續性、底質多樣性、水生動物豐多度、水域生產者，惟需要注意保護水質，以及水陸過渡帶的紅樹林植株，綜合上述議題，生態保育措施如下：

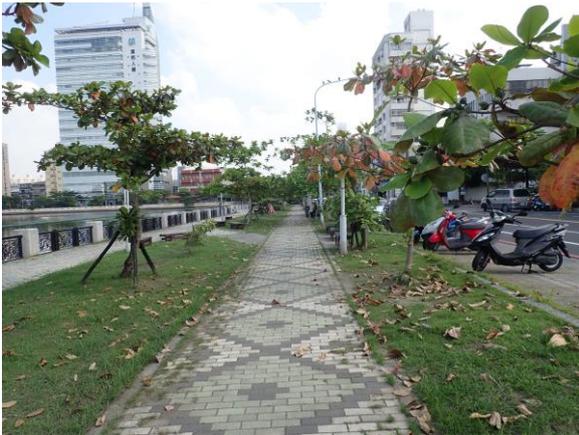
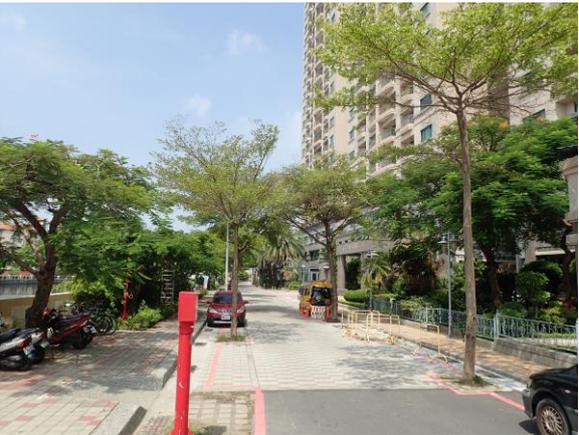
圖 1.3.2-3 水域棲地、水岸及生物照片

<p>中國城前廣場現況：廣場內有設置步道，步道兩側主要栽植大葉欖仁。</p>	<p>運河北岸現況：環河街兩側栽植小葉欖仁、鳳凰木等行道樹，串聯成運河沿岸綠帶。</p>

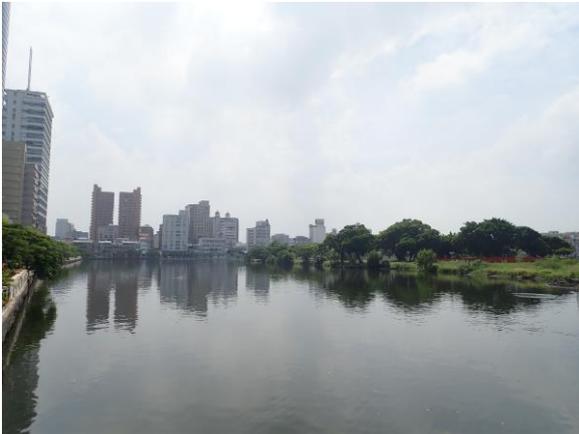
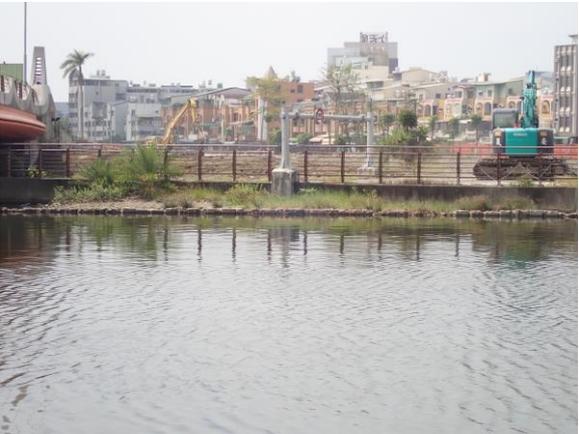
<p>廣場前水域棲地現況：右岸為混凝土護岸，內側為環河街 129 巷；左岸為運河星鑽公園，岸邊維持自然土坡，土坡上可觀察到招潮蟹。</p>	<p>金華橋上游水域棲地現況：兩岸皆為混凝土護岸，左岸正在進行工程，右岸橋基附近有海茄苳、巴西胡椒木等濱海植物生長。</p>

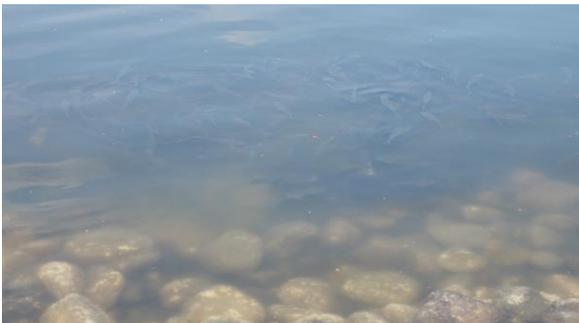
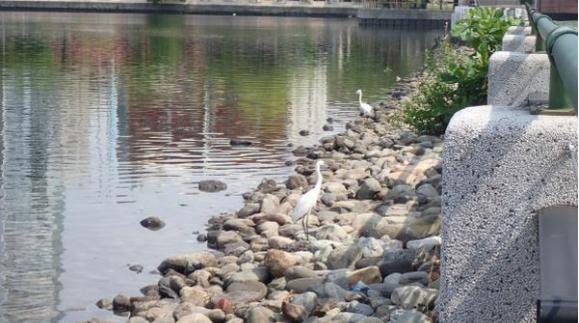
<p>廣場前水域棲地現況：水裡有大量魚群聚集，岸邊的石縫裡有許多小魚躲藏、優游。</p>	<p>拋石緩坡：卵石除了提供小魚躲藏空間，平緩的岸邊也是小白鷺等涉禽的覓食地點。</p>

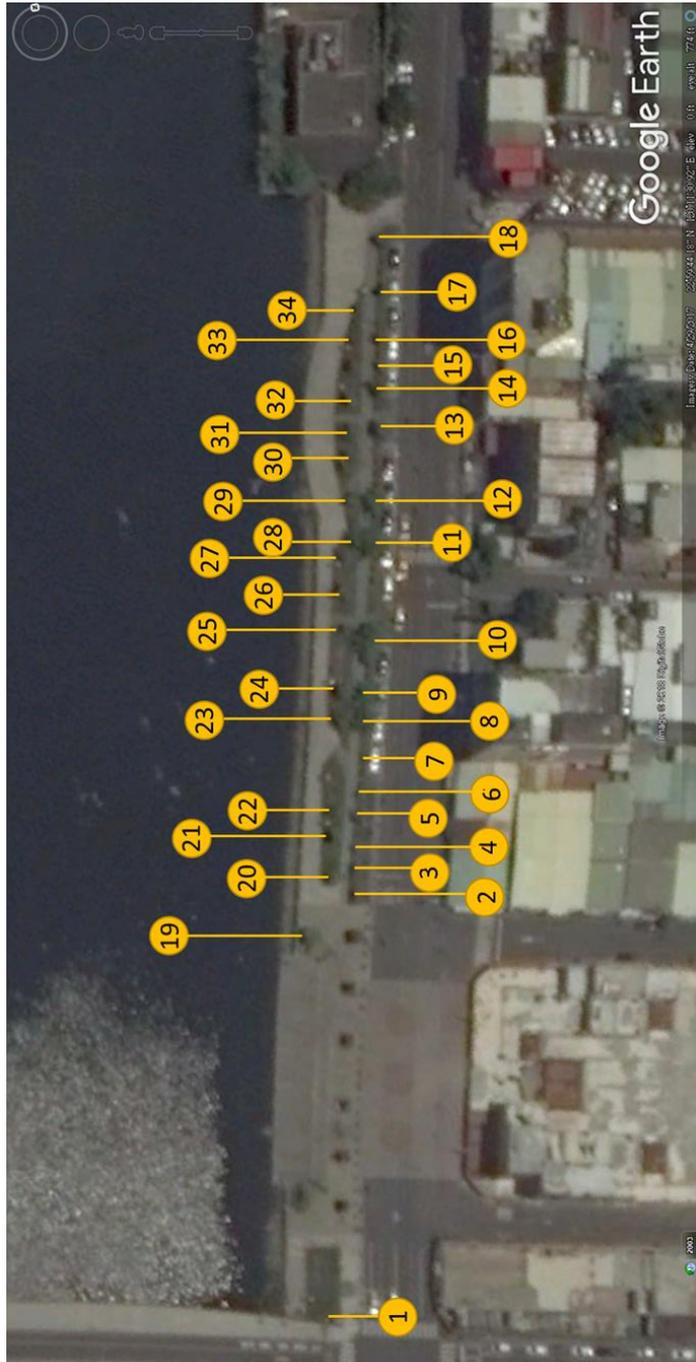
附圖 現地保留大樹之位置圖

#	物種
1	構樹
2~13、 15、34、 17~32	欖仁
14、16	臺灣檉
33	大葉雀榕

- (1) **大樹保護**：工程材料、機具避免放置保留34棵大樹之根系上；材料搬運、機具運作避免傷及保留大樹之枝幹。
- (2) **五梨跤植株保護**：廣場前欄杆拆除工程迴避五梨跤植株生長區域，材料、機具避免放置其上。

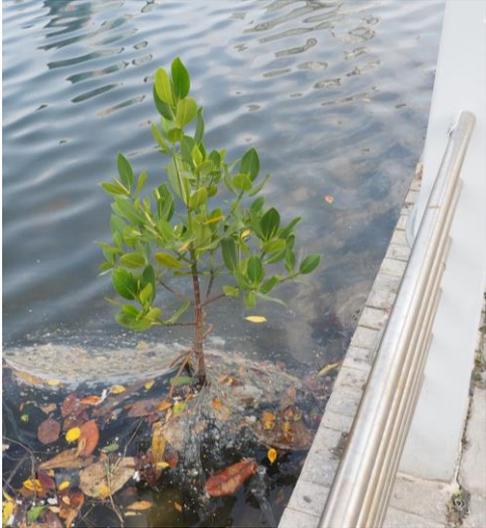
日期:107.09.12 說明:欄杆外的五梨跤植株	日期： 說明：
2. 運河水質保護 ：工程施作過程避免混凝土、油漆、電器材料掉落運河，而導致水質變化，進而影響水域生物。	
[照明設施施工照片]	
日期： 說明：	日期： 說明：
