# 劉厝排水 8K+471~9K+271 護岸治理工程

## 公共工程生態檢核自評表

**附表 D-01 工程設計資料**

附表 D-02 生態專業人員現場勘查紀錄表

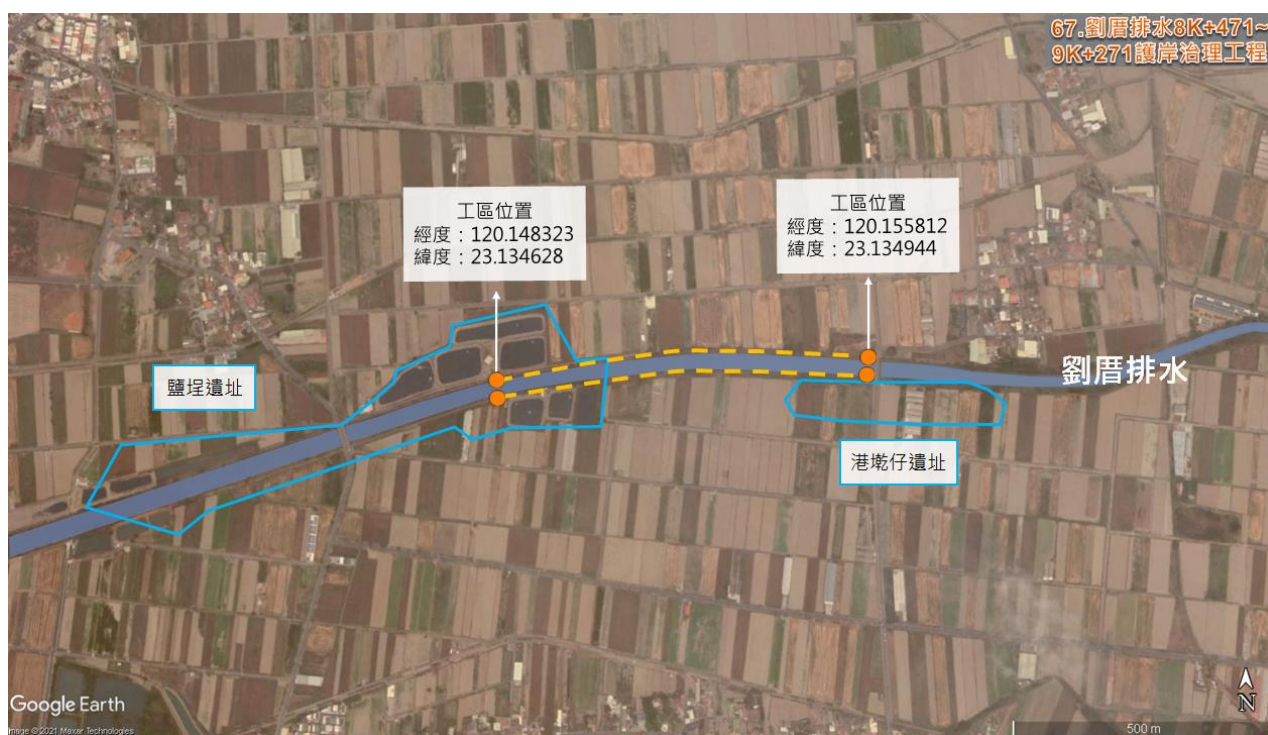
工程平面圖

| 工程概述 | 新設防洪牆、拋石護坡、水防道路、堤後側溝 | | |

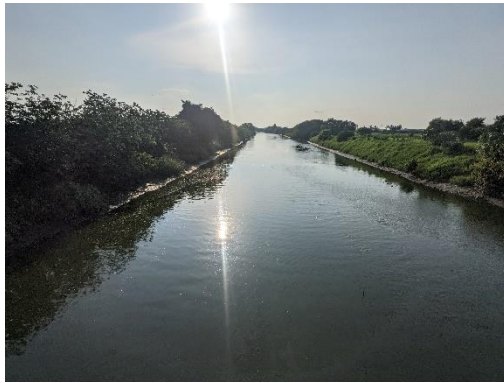
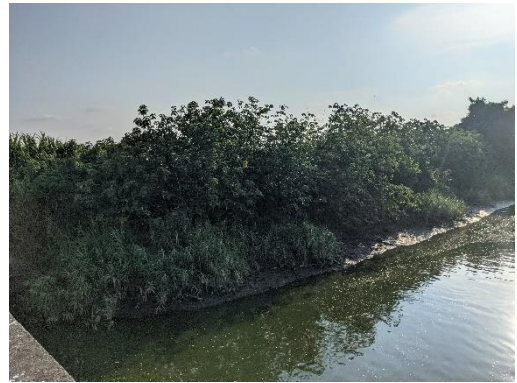
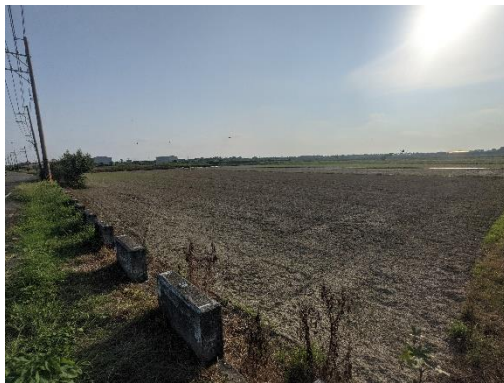
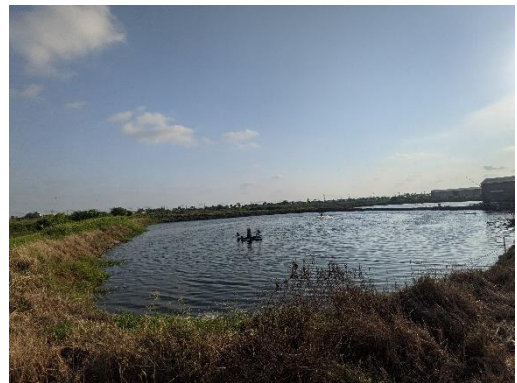
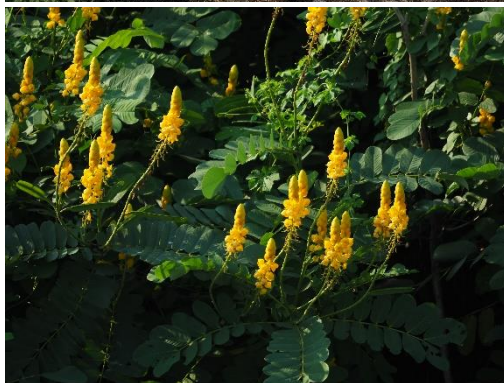
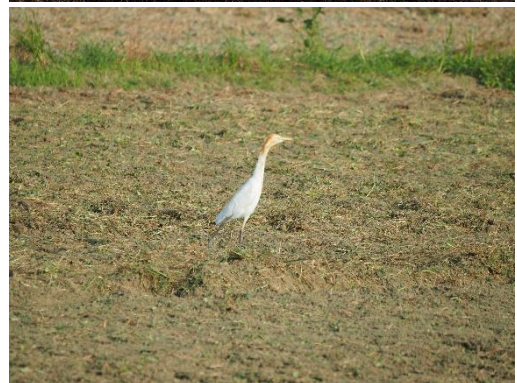
現勘照片

1. 陸域棲地評估：周邊環境為農耕地及魚塢，以農耕地為主要地景環境，周緣人為干擾大，且無大型喬木等可供鳥類棲息，然農耕地或魚塢在未使用時可提供鳥類作為覓食之場所。
2. 水域棲地評估：劉厝排水線為土堤型式，兩岸有豐富的植被覆蓋，如構樹、翼軸決明、長穎星草等植物生長，然無較大株的個體。豐富的植被可供周緣鳥類暫做停棲。排水路因周邊廢水排放導致水質呈深色且未見水生動物於內活動。

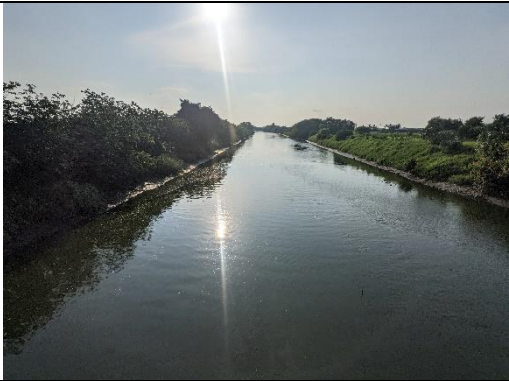
| 劉厝排水現況<br>(拍攝日期 110.9.16) | 劉厝排水岸邊植被豐富<br>(拍攝日期 110.9.16) |

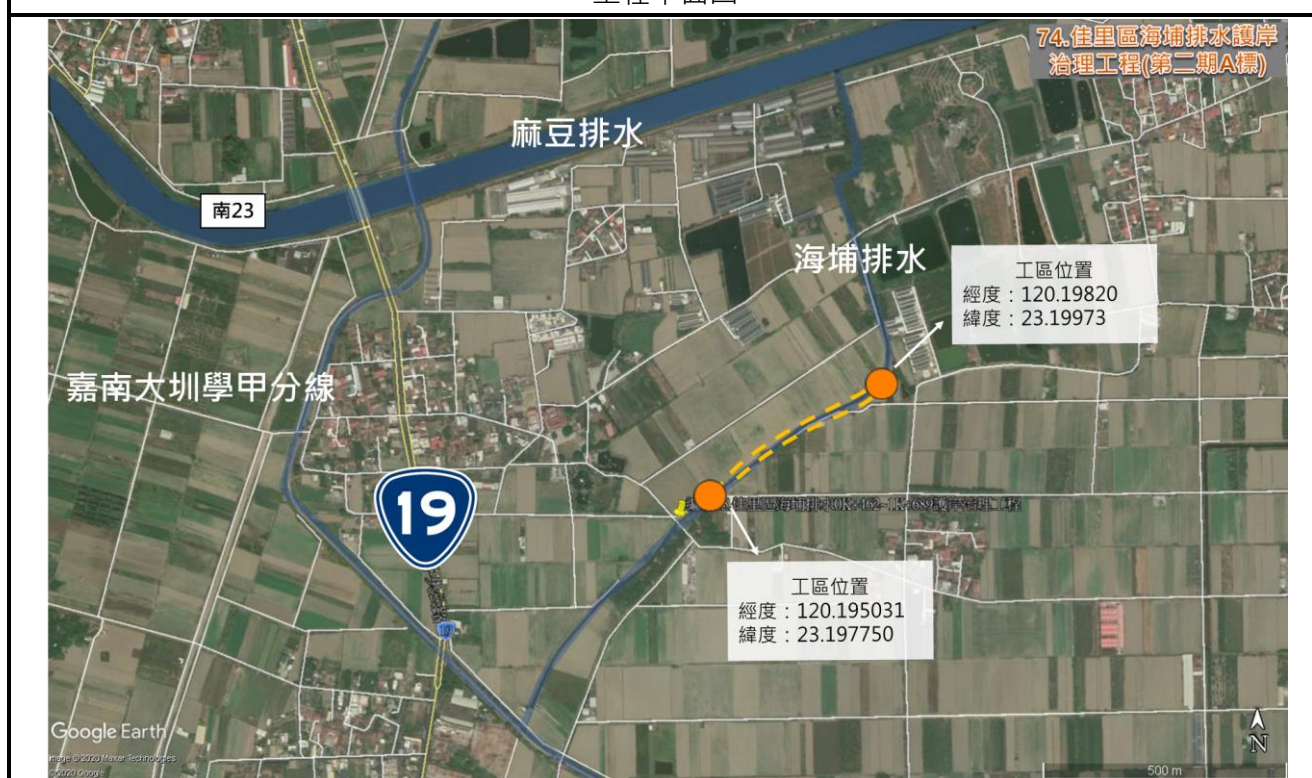
工程平面圖

| 工程概述 | 護岸改建(雙岸)380公尺、堤後側溝新建、水防道路 | | |

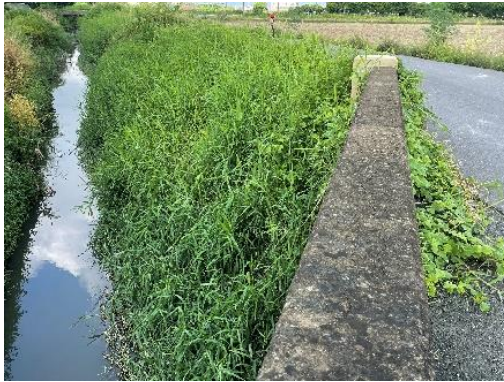
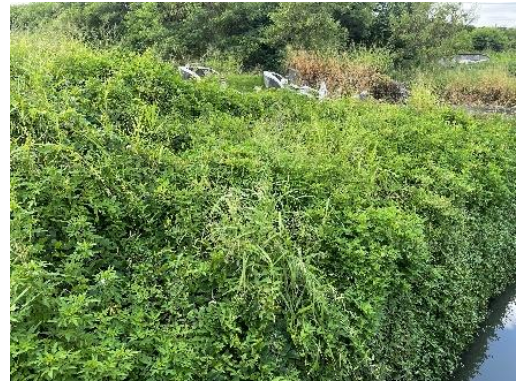
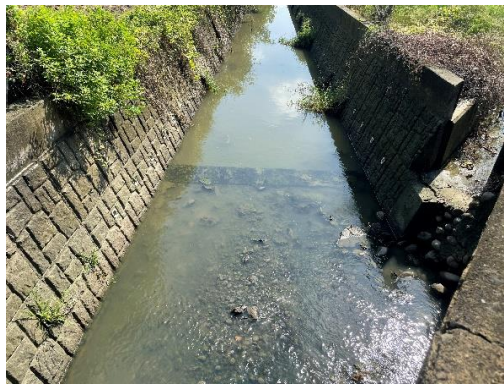
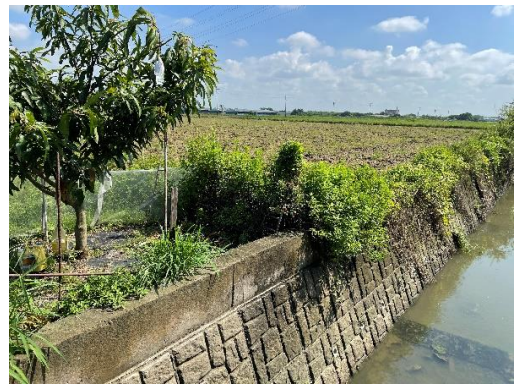
現勘照片

- 陸域棲地評估：本計畫周邊環境為農耕地及墓園等人為干擾區組成，以農耕地為主要地景結構，屬受人為干擾的棲地環境。周邊動物可見如黃頭鷺、白頭翁、麻雀、白尾八哥、紅鳩、珠頸斑鳩等農耕地環境較易出現及較為適應人為干擾的物種。在海埔排水路旁有野萵菜、大花咸豐草、長柄菊等項項性先驅植物叢生。
- 水域棲地評估：計畫範圍的海埔排水為人工修築而成，排水路引道以RC擋土牆及砌石護岸形式居多，水路內因長期泥沙淤積，而有以芒、大黍及開卡蘆等植被組成的濱溪植物帶，此高草地環境可供如褐頭鷺、灰頭鷺及斑文鳥等鳥類利用。然排水路中未見任何水生動物，顯示水質環境不佳。

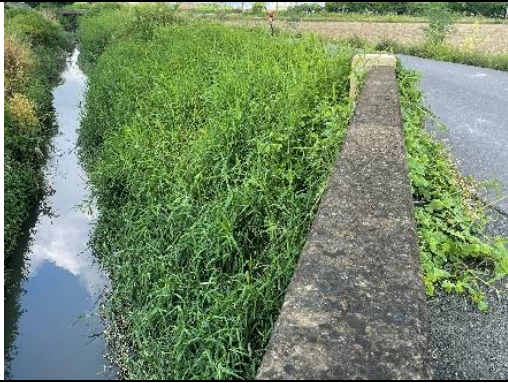
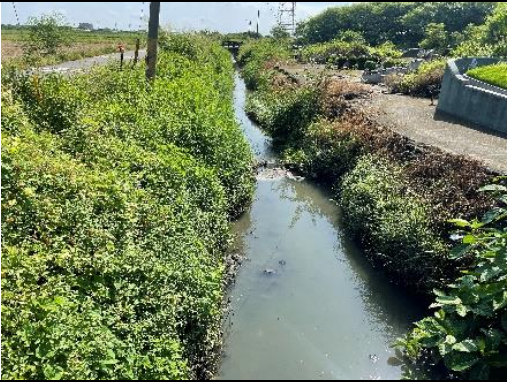
計畫範圍的海埔排水為人工修築而成，排水路引道以 RC 擋土牆及砌石護岸形式居多，水路內因長期泥沙淤積，而有以芒、大黍及開卡蘆等植被組成的濱溪植物帶，此高草地環境可供如褐頭鷦鶯、灰頭鷦鶯及斑文鳥等鳥類利用。然排水路中未見任何水生動物，顯示水質環境不佳。

| 棲地環境 | |
|---|---|
| 現況描述：排水路內有有以芒、大黍及開卡蘆等植被組成的濱溪植物帶。 | |

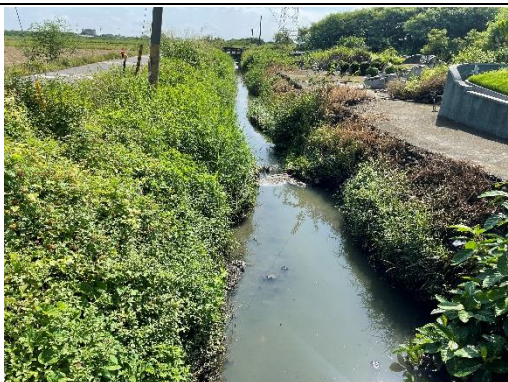
| 海埔排水現況<br>(拍攝時間 110.7.21) | 排水路周邊多向陽性植物生長<br>(拍攝時間 110.7.21) |

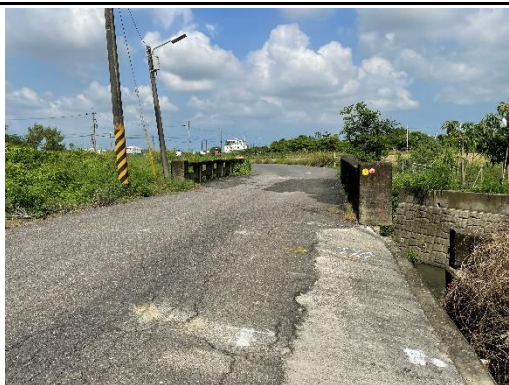
現有橋梁老舊且有裂縫  
(拍攝時間 110.7.21)

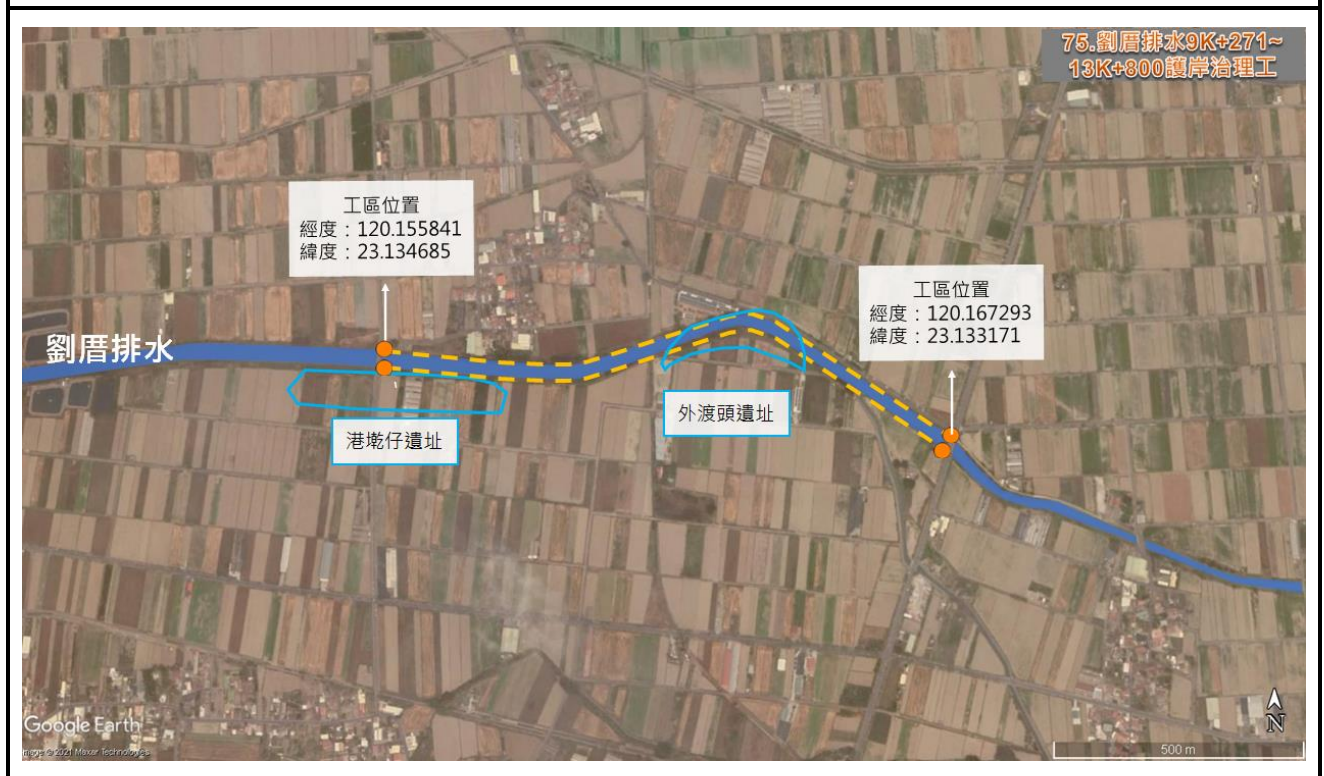
工程平面圖

| 工程概述 | 拋石護岸、水防道路、道路側溝、護岸加高 | | |

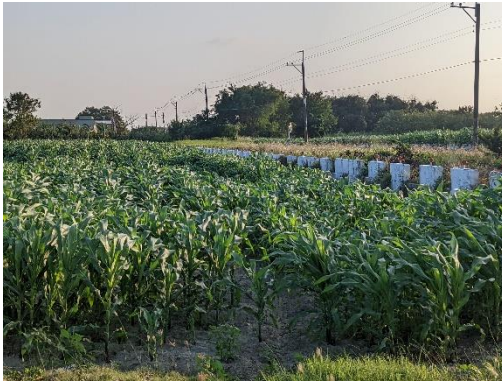
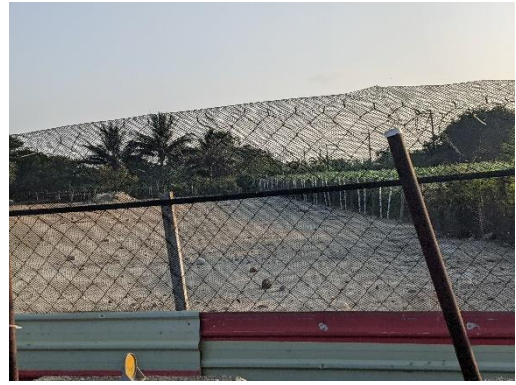
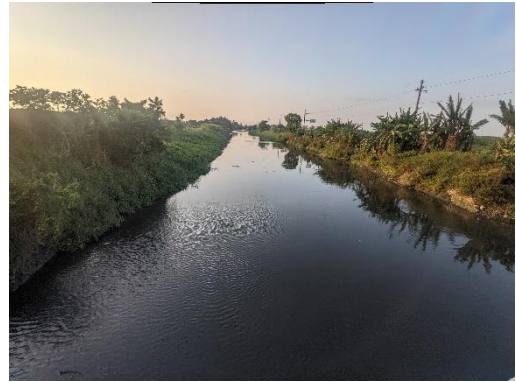
現勘照片

- 陸域棲地評估：計畫周邊環境為農耕地及養鴨場，以農耕地為主要地景環境，周緣整體為人為干擾大之環境，然農耕地或魚塢在未使用時可提供鳥類作為覓食場所。
- 水域棲地評估：計畫範圍的劉厝排水線為土堤型式，兩岸有豐富的植被覆蓋，如香蕉、翼軸決明、長穎星草等植物生長，然無較大株的個體。豐富的植被可供周緣鳥類暫時停棲，渠道因周邊廢水排放導致水質呈深色且未見水生動物於內活動。

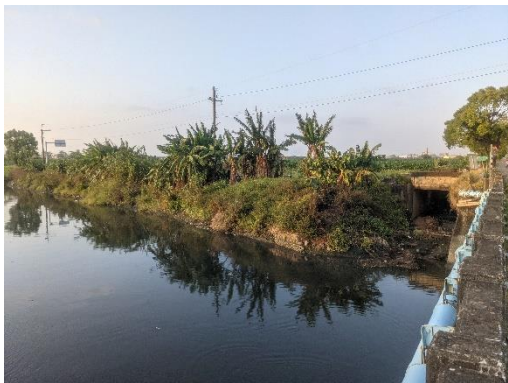
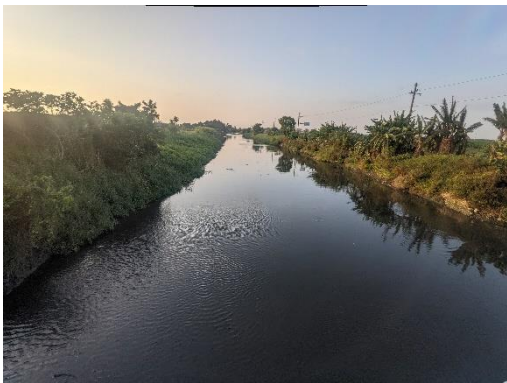
| <p>計畫範圍的劉厝排水線為土堤型式，兩岸有豐富的植被覆蓋，如香蕉、翼軸決明、長穎星草等植物生長，然無較大株的個體。豐富的植被可供周緣鳥類暫時停棲，渠道因周邊廢水排放導致水質呈深色且未見水生動物於內活動。</p> | |
| 現況描述：渠道兩岸植被豐富，但水質不佳。 | |

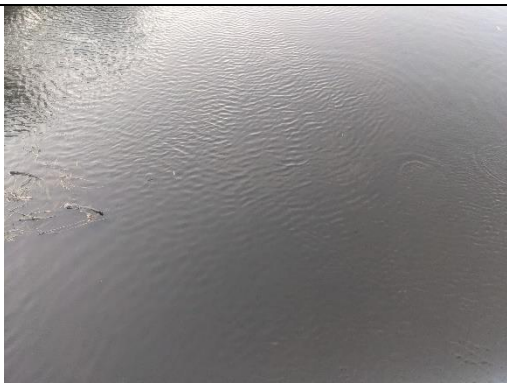
排水路水質不佳  
( 拍攝日期 110.11.19 )

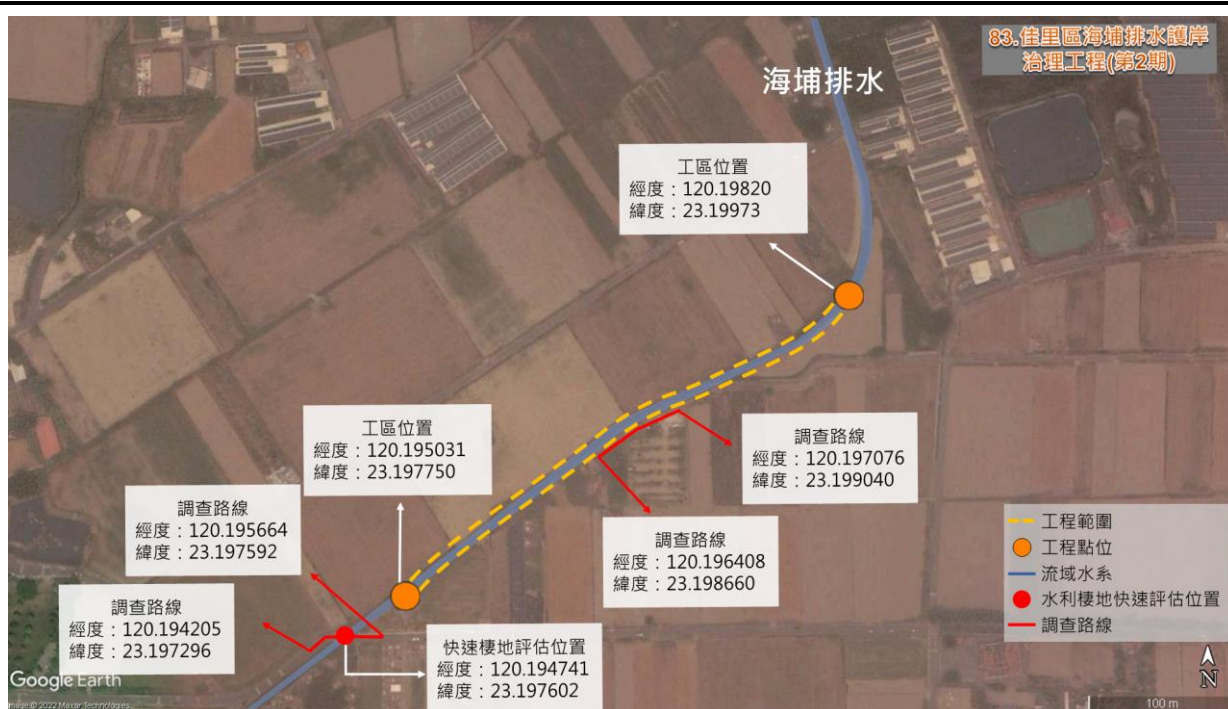
工程平面圖

| 工程概述 | 護岸改建(雙岸)380公尺、堤後側溝新建、水防道路 | | |

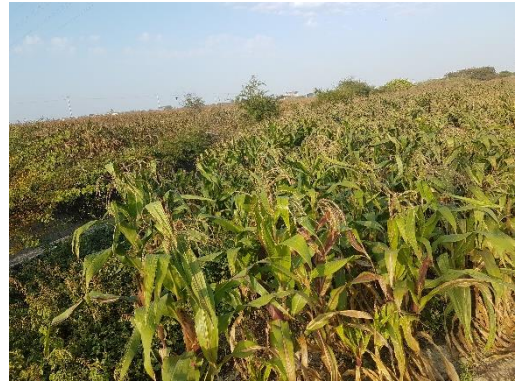
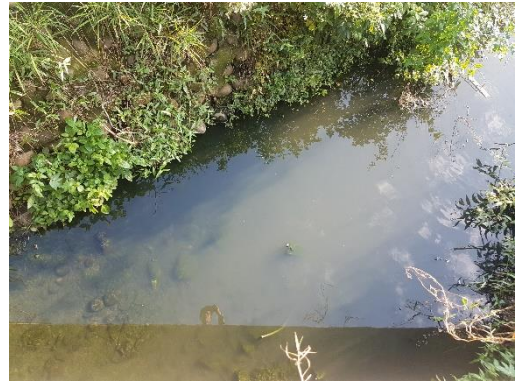
現勘照片

- 陸域棲地評估：本計畫周邊環境為農耕地及果園等人為干擾區組成，以農耕地為主要地景，周邊動物可見如黃頭鷺、白頭翁、麻雀、白尾八哥、紅鳩、珠頸斑鳩等農耕地環境較易出現及較為適應人為干擾的物種，海埔排水路旁可見野萵菜、大花咸豐草、長柄菊等先驅植物叢生。
- 水域棲地評估：計畫範圍的海埔排水為人工修築而成，排水路引道以RC擋土牆及砌石護岸形式居多，水路內因長期泥沙淤積，而有以芒、大黍及開卡蘆等植被組成的濱溪植物帶，此高草地環境可供如褐頭鷺、灰頭鷺及斑文鳥等鳥類利用。然排水路中未見任何水生動物，顯示水質環境不佳。

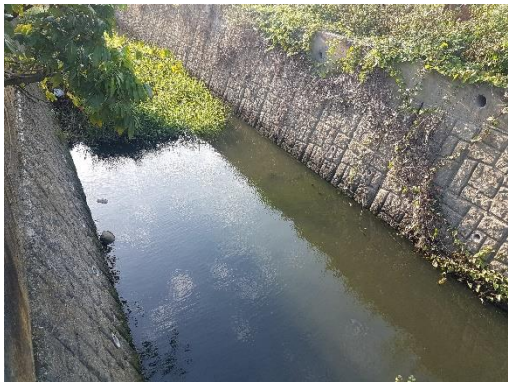
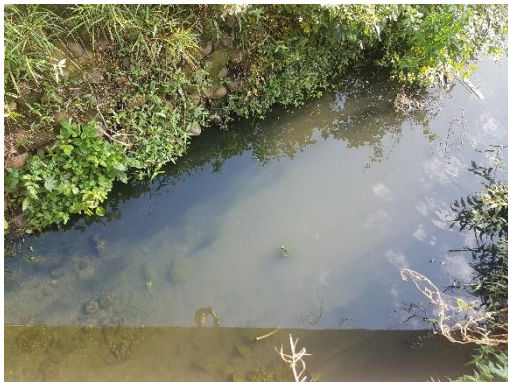
計畫範圍的海埔排水為人工修築而成，排水路引道以 RC 擋土牆及砌石護岸形式居多，水路內因長期泥沙淤積，而有以芒、大黍及開卡蘆等植被組成的濱溪植物帶，此高草地環境可供如褐頭鷦鶯、灰頭鷦鶯及斑文鳥等鳥類利用。然排水路中未見任何水生動物，顯示水質環境不佳。

| 棲地環境 | |
|---|---|
| 現況描述：海埔排水為人工修築而成。 | |
