# 後壁區菁寮大排 12k+996~13k+456 右岸應急工程

## 公共工程生態檢核自評表

附表 C-03 生態專業人員現場勘查紀錄表

**附表 M-01 工程生態評析**

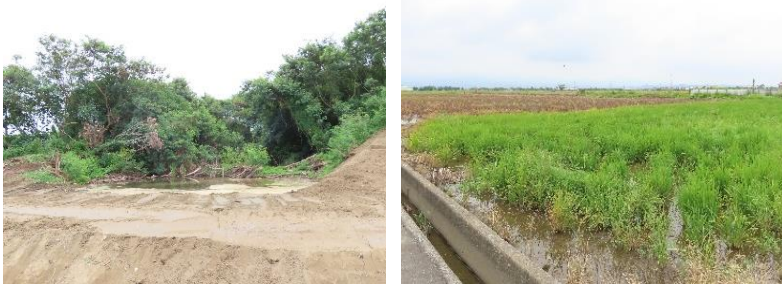
計畫周邊為廢耕地及雜木林，整體範圍屬人為干擾區，廢耕地上可見大花咸豐草、大飛揚草、孟仁草等向陽性先驅植物生長，雜木林以構樹、血桐、銀合歡等組成，周邊可見動物為麻雀、白尾八哥、紅鳩、中白鷺等，對環境耐受性高且常出沒於農耕地環境的鳥類。

| 棲地環境 | 現況描述 |
|---|---|
| | 計畫周邊為廢耕地及雜木林。 |

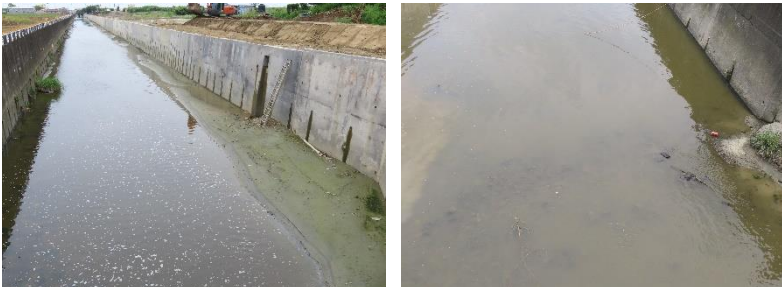
計畫範圍位於菁寮大排，左岸為混凝土結構，右岸原為自然土堤，經施工後現為混凝土結構，排水路內水體混濁且有異味，僅見外來種生物福壽螺在排水路中，顯示水體不適合水生動物活動。

| 棲地環境 | 現況描述 |
|---|---|
| | 排水路內水體顏色混濁且有異味。 |

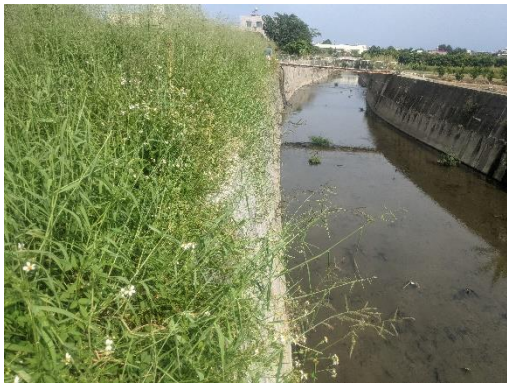
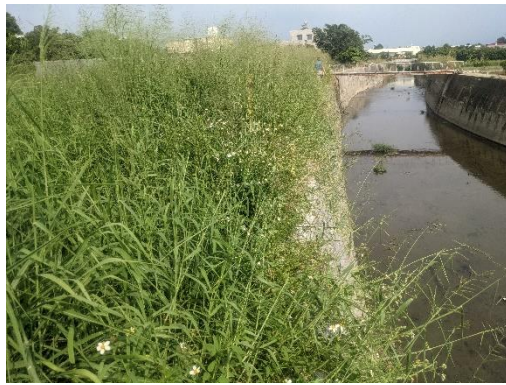
計畫周邊環境為農耕地及住宅區，周緣環境為高度人為干擾區域，工區一周緣環境已有植被覆蓋，工區二周緣因為有果園及農耕地，有車輛等持續進出，故仍維持裸露地狀態。周緣可聽見褐頭鷓鴣、灰頭鷓鴣等鳥類鳴叫，顯示工程擾動小，平原常見鳥類仍正常活動。

現況描述：工區一之堤頂已有植被覆蓋。

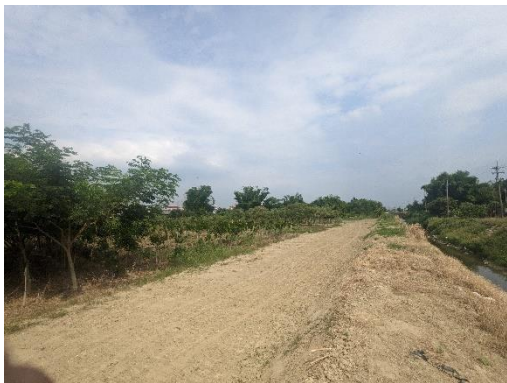
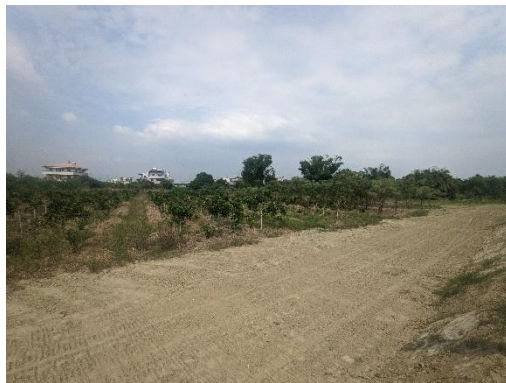
現況描述：工區二因人為干擾仍為裸露地。

現有土堤周緣有強勢外來種，建議於後續維護管理時移除，並進行原生植物的補植，以提供周緣動物可利用之環境。

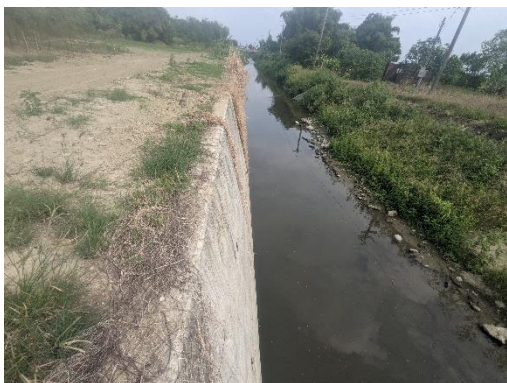
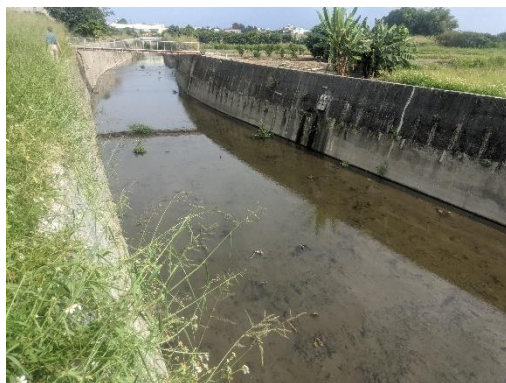
計畫範圍區域為下茄苳排水，兩工區在工程施作完成後，水體中均未見工程廢棄物，然因施作後為垂直式護岸，故於河道未見濱溪帶植物，且因為區域性排水渠道，底質仍為泥質狀態。

現況描述：兩工區均為垂直式護岸，故未見有濱攜帶植物。

本案兩工區的護岸施作均採用垂直式的混凝土結構，且高度接近 20 公尺，動物無法透過渠道進行移動，導致下茄苳排水將成為動物橫向移動的阻礙。

護岸的設置應設置動物可通行的通道，如於渠道上方設置繩索等，提供動物可攀爬並進行橫向移動，使動物得以往來河道兩側。

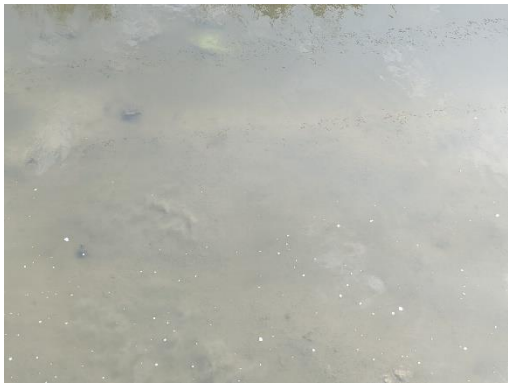
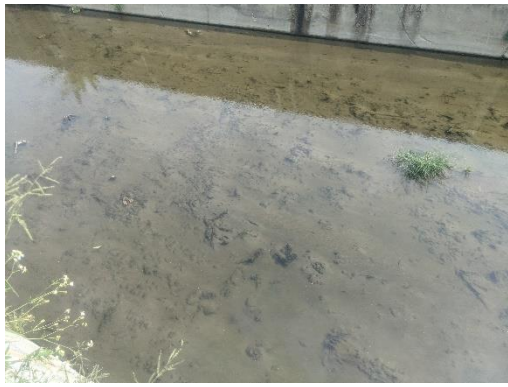
現況描述：兩工區底質仍為泥質狀態。

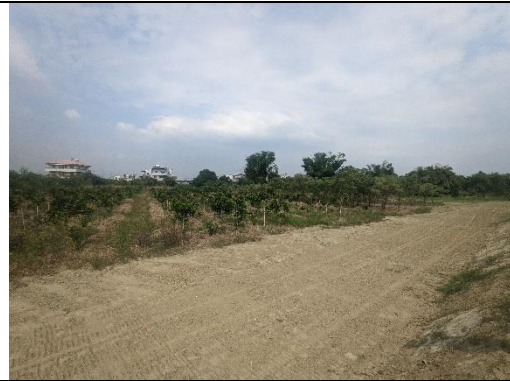
工區二旁因車輛進出頻繁仍為裸露地  
狀態(拍攝日期 110.10.28)

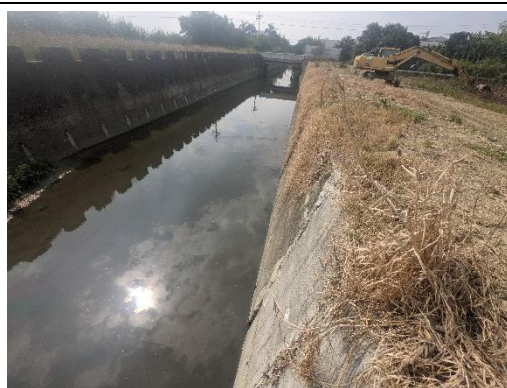
工區二未見動物可用之通道  
(拍攝日期 110.10.28)

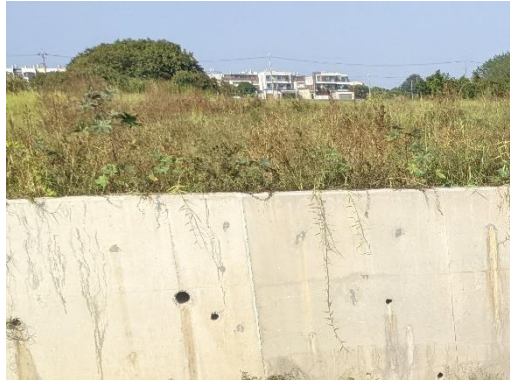
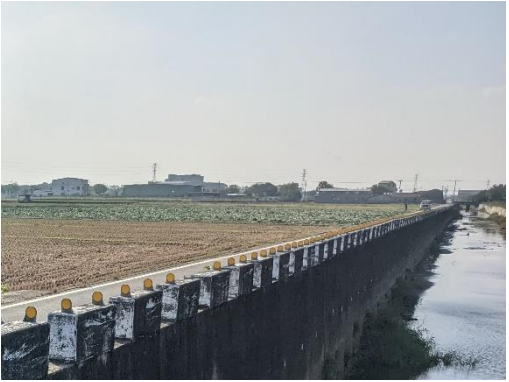
本計畫周緣環境以農耕地及草生地為主要地景，堤頂因施作時工程需求而移除植被區域，現已有植被生長覆蓋，且堤頂已有如大花咸豐草、野縣蔡、盒果藤等先驅植物生長，且已有多種鳥類使用植生恢復區域，如褐頭鷦鶯、灰頭鷦鶯等。整體而言，陸域環境正逐步復恢復。

| 棲地環境 | |
|---|---|
| 現況描述：堤頂已有植被生長覆蓋。 | |

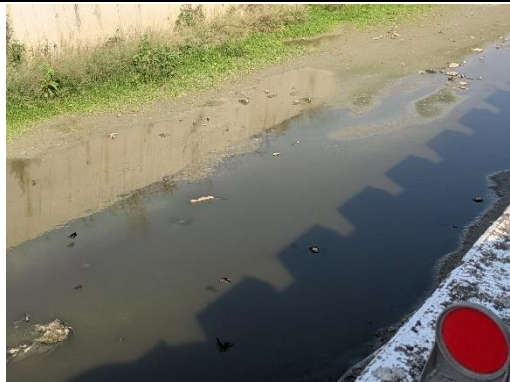
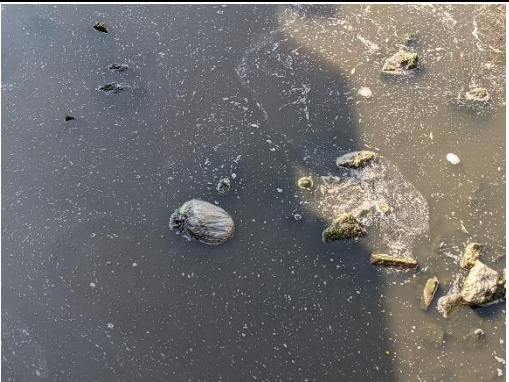
本計畫位於菁寮大排，排水渠道護岸經過整治後已為垂直式混凝土護岸，渠道內之水質不佳且有垃圾、異味等，雖可見數種水鳥活動，然整體而言渠道並不適合水生動物棲息。

| 棲地環境 | |
|---|---|
| 現況描述：渠道內之水質不佳且有垃圾、異味等。 | |

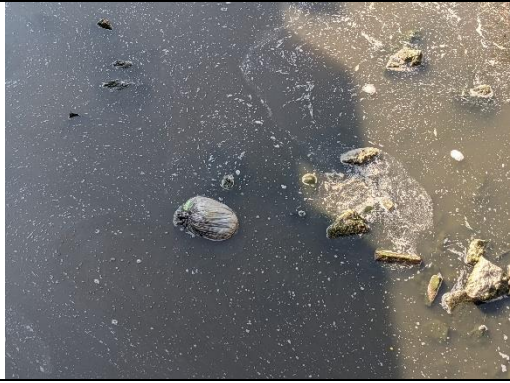
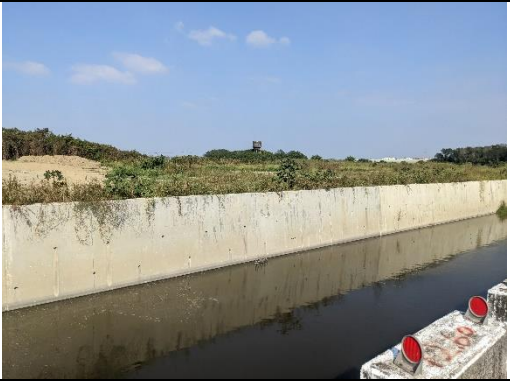
| 菁寮排水表面有浮油且有廢棄物<br>(拍攝日期 110.12.28) | 新建護岸之現況<br>(拍攝日期 110.12.28) |

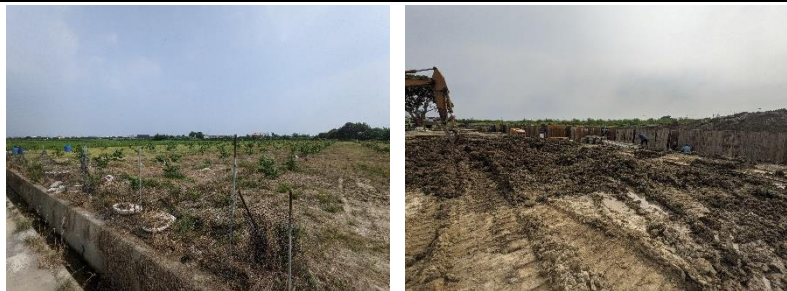
工程周邊廢耕地上可見大花咸豐草、大飛揚草、孟仁草等向陽性先驅植物生長，鳥類可見麻雀、斑文鳥、白尾八哥等活動，為對環境耐受性高且常出沒於農耕地環境的鳥類。計畫範圍內因仍在施工中，持續有大型機具進出，故施工便道仍無植物生長。

| 棲地環境 | | 現況描述 |
|---|--|---|
| | | 陸域環境整體變化不大。 |

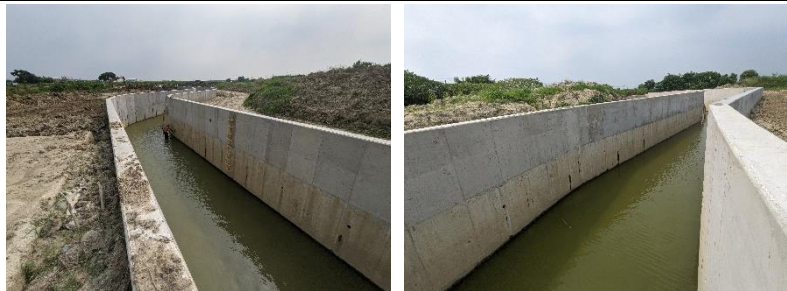
排水路兩岸已逐漸施作成混凝土結構，排水路內因工程持續施作擾動，使水體呈現不透明的深綠色，本次未見任何水生生物，顯示目前水體並不適合水生動物活動。

| 棲地環境 | | 現況描述 |
|---|--|---|
| | | 排水路內水體呈現不透明的深綠色。 |

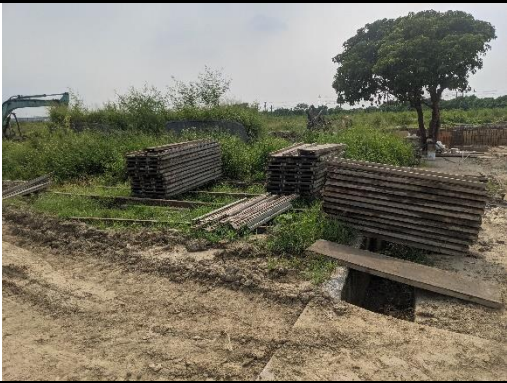
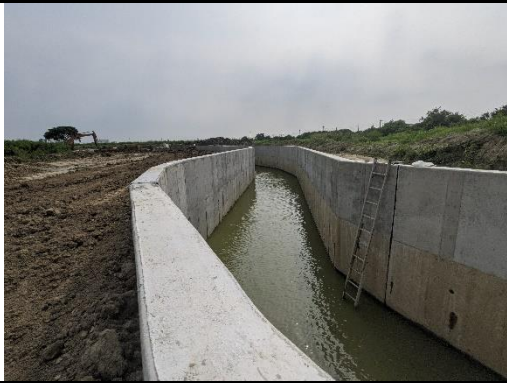
| <p>工程資材集中堆置區<br/>(拍攝日期 110 年 9 月 10 日)</p> | <p>0K+008-0K+060 區段的矩形溝已完成<br/>(拍攝日期 110 年 9 月 10 日)</p> |

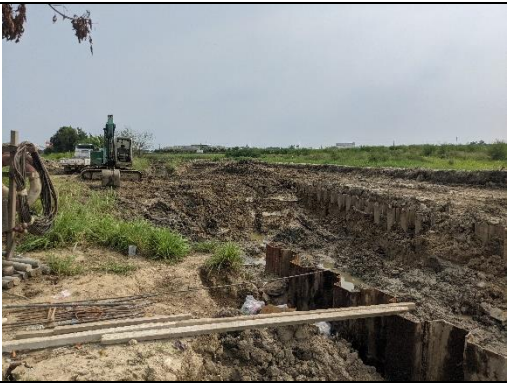
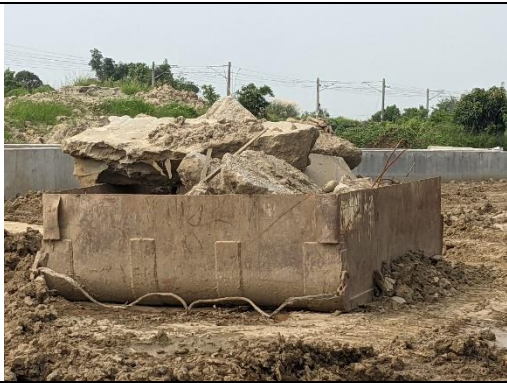
| <p>正在施作的矩形溝<br/>(拍攝日期 110 年 9 月 10 日)</p> | <p>工程廢土集中堆置<br/>(拍攝日期 110 年 9 月 10 日)</p> |

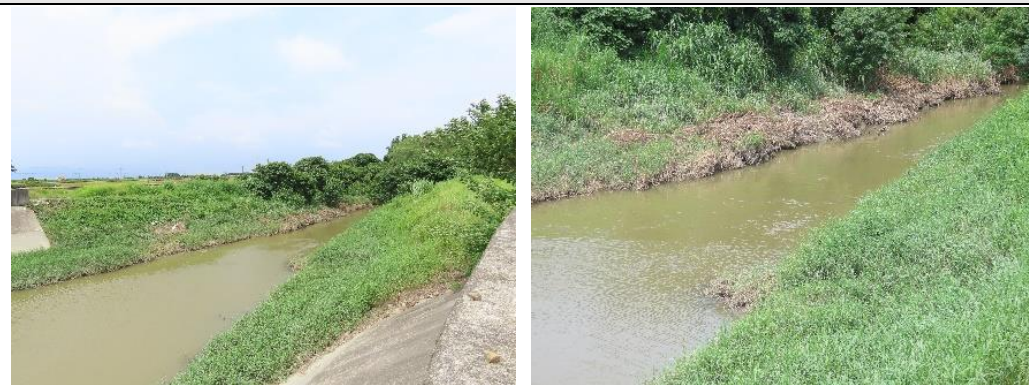
計畫範圍的菁寮排水現為土堤結構，土堤上有巴拉草、構樹、象草等植被覆蓋，水路內因土堤長期沖刷而使泥沙淤積，有以巴拉草為主的濱溪植物帶。排水路中未見任何水生動物，顯示水質環境不佳。

現況描述：排水路內有以芒、大黍及開卡蘆等植被組成的濱溪植物帶。

- (1) [減輕]工區周遭曾調查到環頸雉(二級保育類)，施工階段機具、材料避免放置於鄰近的荒草地與農田，避免影響環頸雉，如有工程需求，建議預先劃設固定的暫置區，範圍外之植被全面保留。
- (2) [減輕]河道兩岸植被生長良好，為野生動物棲地，於護岸結構強度允許的情況下，應保留既有濱溪植被帶，避免使用兩面全水泥工法，建議新建護岸可採多孔隙結構。
- (3) [減輕]本案護岸設計坡度約為1:1.5，建議可增加護岸坡面粗糙度，如斜坡面應採用砂質面(75 $\mu$ m ~ 2 mm)至中礫面(4.75mm ~ 53mm)之鋪面材料，以利動物攀爬。
- (4) [減輕]河道兩側雜木林於施工期間以圍籬等警示標誌設置於工程周圍，避免施工人員或機具誤傷，破壞棲地。

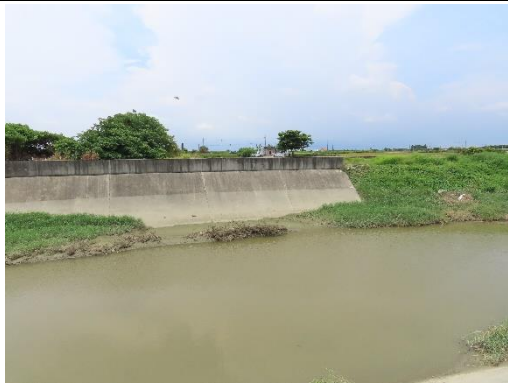
現有護岸為土堤結構  
(拍攝時間 110.7.21)

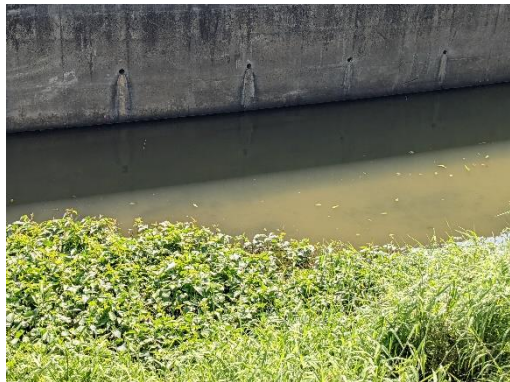
計畫範圍位於後鎮排水，排水渠道部分為土堤結構，渠道內植被生長茂盛，如巴拉草、蕹菜等，然水質呈現黃濁色，顯示水質不佳，且本次未見有水生生物活動。

現況描述：排水渠道部分區段為土堤結構，且渠道內植被生長茂盛。

- (1) [縮小]將工程施工便道、資材暫置區等臨時設施設置於既有開發區域上，避免破壞周邊可供動物利用之棲地環境。
- (2) [縮小]施工過程中將干擾範圍限制於計畫範圍，不往外側擴張，以保護動物可適度運用周邊環境。
- (3) [減輕]做好施工管理，減少對周圍棲地的干擾破壞，工區做好水土保持措施，避免施工廢土隨降雨逕流沖刷而四處漫流。
- (4) [減輕]建議編列移植相關費用，避免工程施作時遇到需保護樹種時無法移植。
- (5) [減輕]右側新建護岸可增設動物可用之斜坡通道。
