臺南市北區區公所

會勘紀錄

壹、會勘緣由:北區公園及巷弄樹木巡查

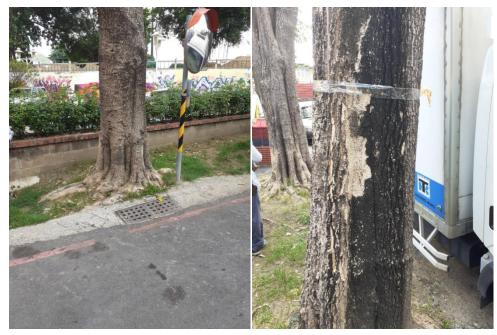
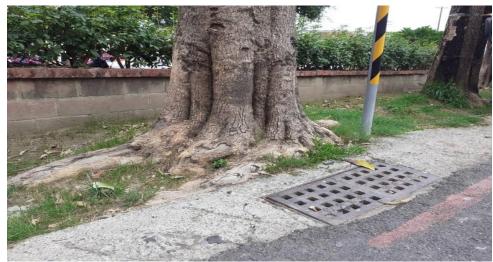
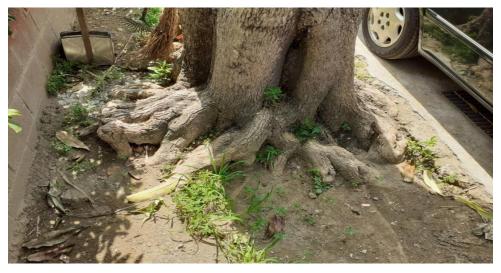
(一)、興北里活動中心旁:

黑板樹(計 14 棵)生長情形過大,因一側為道路一側為花台,棲 地不良導致竄根嚴重,已損壞側溝、造成路面起伏及竄入活動 中心及花台,為避免損及用路人及民眾,建議移除。

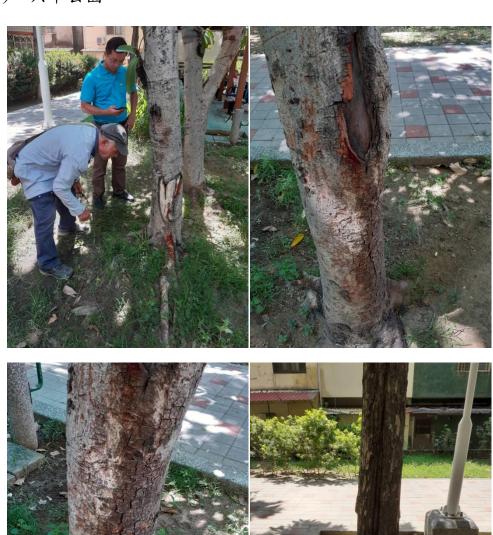
(二)、六甲公園:

- 公園內樹木過多,且距離位置過近,彼此之間妨礙生長,因此將部分不良樹木移除亦不減綠意,符合公園設置之目的。
- 2. 東北側花架旁 2 棵樹有嚴重樹根損傷及樹皮十字龜裂等情形, 且與旁邊樹木距離過近(各相距不足 1M),建議移除。
- 3. 東側1 棵黑板樹出現縱向裂痕,生長狀況不良,有倒伏之虞, 建議移除。
- 4. 公園樹木遭私人釘植蘭花,已危害樹木生長及健康,建議宣導民眾自行移除。

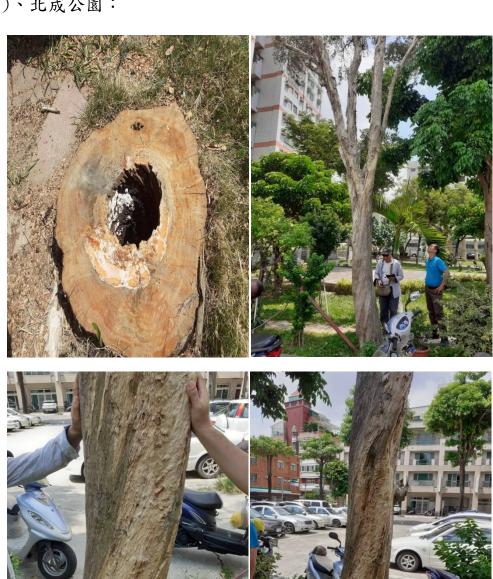
(三)、北成公園:

- 1. 西南側(近停車場)處有1棵白千層殘留樹頭,被真菌嚴重侵 蝕,建議灑土沙自然腐壞或移除。
- 2. 另有 2 棵白千層, 1 棵已出現生長問題, 應無法順利補充水分, 可能有真菌入侵(同旁邊殘留樹頭), 有倒伏之虞, 建議 移除; 另 1 棵則亦有此情形, 目前不明顯, 建議列管再觀察。

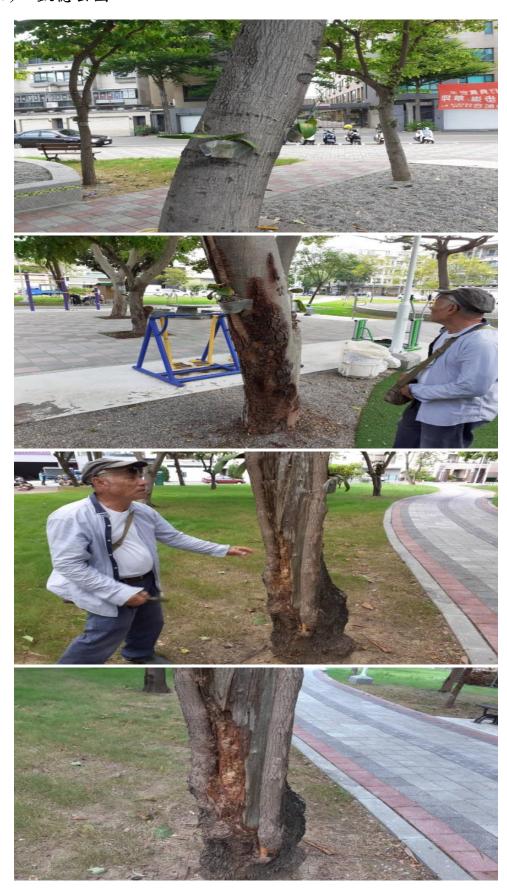
(四)、凱德公園:

- 1. 遊戲場旁1棵樹明顯十字龜裂,但健康狀況尚可,建議清除 樹上私人釘植植栽並清開樹根旁一些生長空間,以利自行復 原。
- 體健區域旁1棵藍花楹縱向裂痕嚴重,有倒伏之虞,且鄰近 步道,建議移除。
- 3. 公園樹木遭私人釘植蘭花,已危害樹木生長及健康,建議宣 導民眾自行移除。

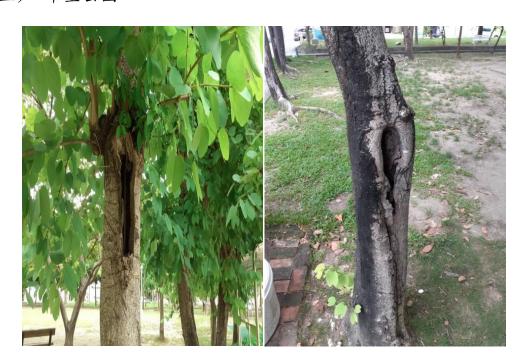
(五)、希望公園:

廣場棚架旁1棵樹樹幹中空(約2.5M),出現多處縱向裂痕,有 倒伏之虞,建議移除。

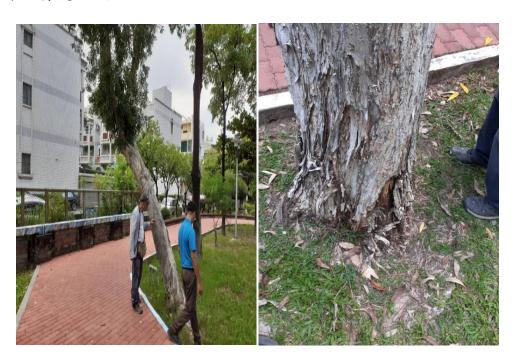
(六)、育德公園:

- 1. 東北側步道旁1棵白千層有傾斜之情形,但暫無危險性,已 生長出枝幹自體平衡,健康狀況尚可,建議列管再觀察。
- 2. 北側步道旁 1 棵白千層亦有傾斜情形,但因樹幹有割草造成 之損傷,要特別注意割草別再傷到樹木,建議列管再觀察或 評估裝設支架。

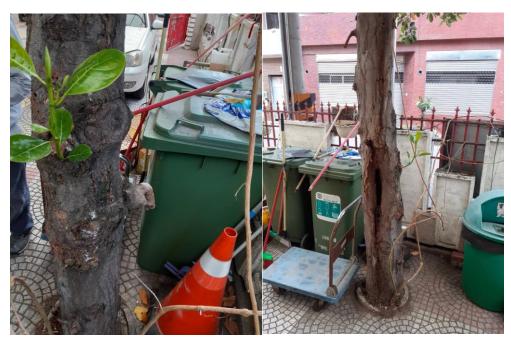
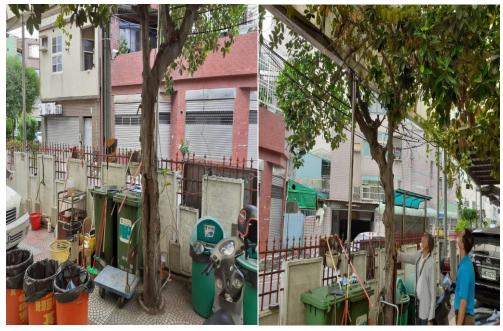
(七)、裕民社區活動中心:

有1棵樹出現縱向裂痕且腐壞,因於建築物基地範圍內,受風面積小,應無立即倒塌之危險,但因損傷過大且棲地環境極度不良,難以救治,日後仍可能倒伏,建議移除。
