臺南市政府工務局
113-115 年度溪北山區市道地滑邊坡
監測及預警系統建置服務工作
第 3 次半年監測成果報告

青山工程顧問股份有限公司
LAND ENGINEERING CONSULTANTS, CO., LTD.
台北市南港區成功路一段 32 號 8 樓之 6
Tel.(02)27893988 Fax.(02)27822999
www.safe100.com.tw twland@safe100.com.tw

民國 115 年 5 月

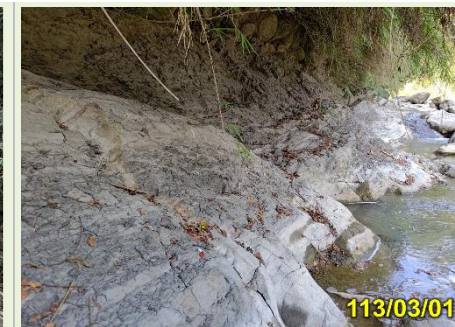
H 鄰近枕頭山斷層處，量測到角度較大之層面位態約(N54°E,82°NW)

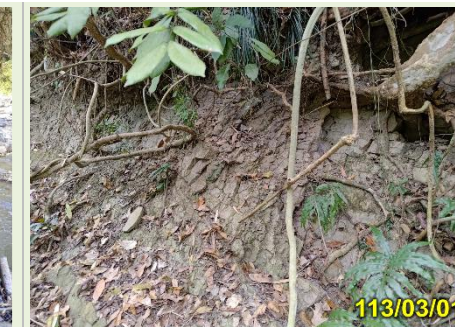
I 邊坡趾部可見岩層出露，多為泥岩及頁岩，層面位態約(N53°E,66°NW)

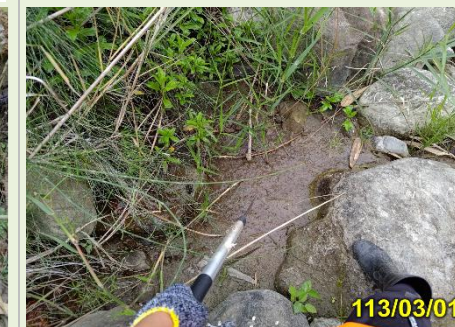
J 邊坡趾部可見高角度順向節理面出露

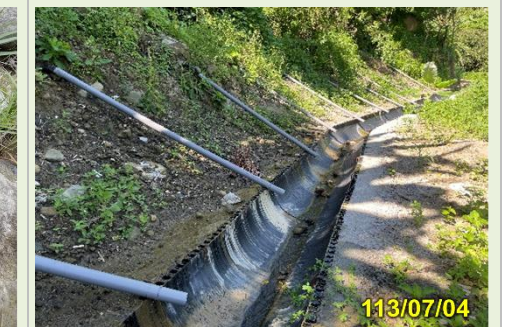
K 邊坡趾部多處有地下水出水現象，顯示邊坡地下水豐沛

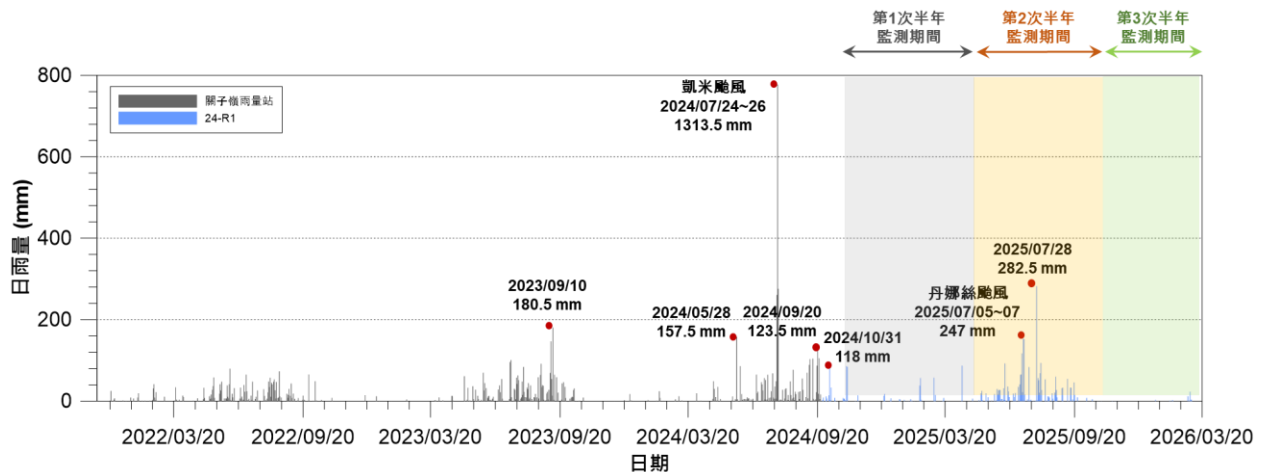
圖 3-10、172 線 42K+300 路段降雨量監測成果

本路段設置 A-24-R1 電子式雨量計 1 組，降雨量監測成果如圖 3-10 所示，113 年 10 月前之降雨資料參考自交通部中央氣象署關子嶺雨量站。由降雨量監測成果顯示，113 年汛期間發生多次颱風及強降雨事件，113 年 5 月 28 日受鋒面影響，單日降雨量 157.5mm/日；113 年 7 月 24~26 日凱米颱風襲臺，3 日累積降雨量達 1,313.5mm，最大單日降雨量為 777.5mm/日，造成本路段邊坡有位移及土石滑落情形；113 年 9 月受西南氣流及對流雨影響，降雨量顯著，最大單日降雨量為 123.5mm/日。

本次半年監測期間為非汛期，最大單日降雨量於 114 年 3 月 3 日，降雨量為 23mm/日，其後進入汛期，後續持續關注。

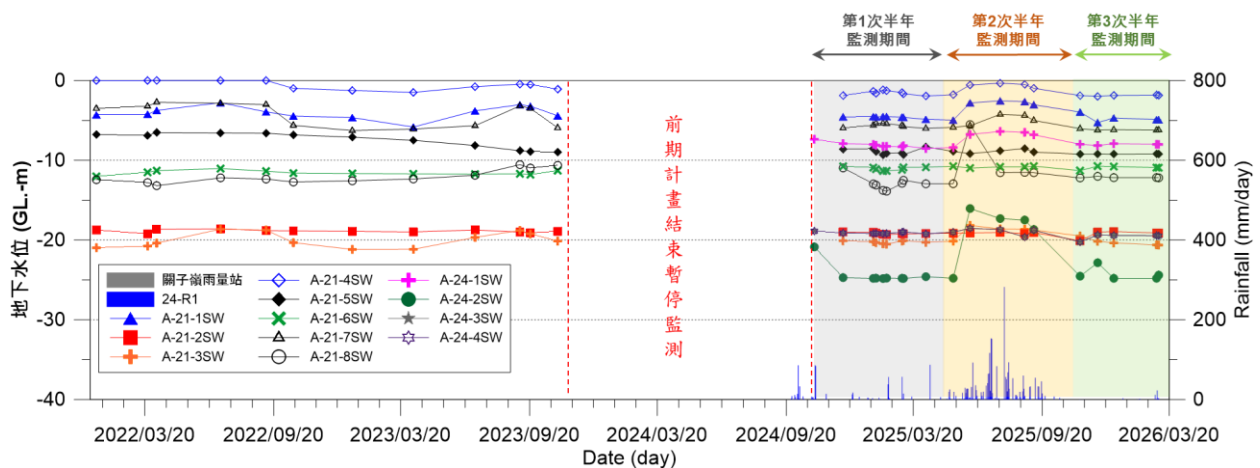
圖 3-11、172 線 42K+300 路段手動水位監測成果

- (一)手動水位監測：手動水位監測成果如圖 3-11 所示。由監測成果得知，114 年 6~12 月期間部分鑽孔的地下水位呈現上升趨勢，其中 A-21-8SW 上升約 1.5~7.0m，A-21-1SW 與 A-24-1SW 略微上升約 2m，A-24-2SW 則有明顯上升，幅度約 7m。其餘鑽孔地下水位則無明顯變化。此外，11 月份起地下水位有逐漸下降的趨勢。整體而言，常時地下水位仍維持在較高水位狀態。

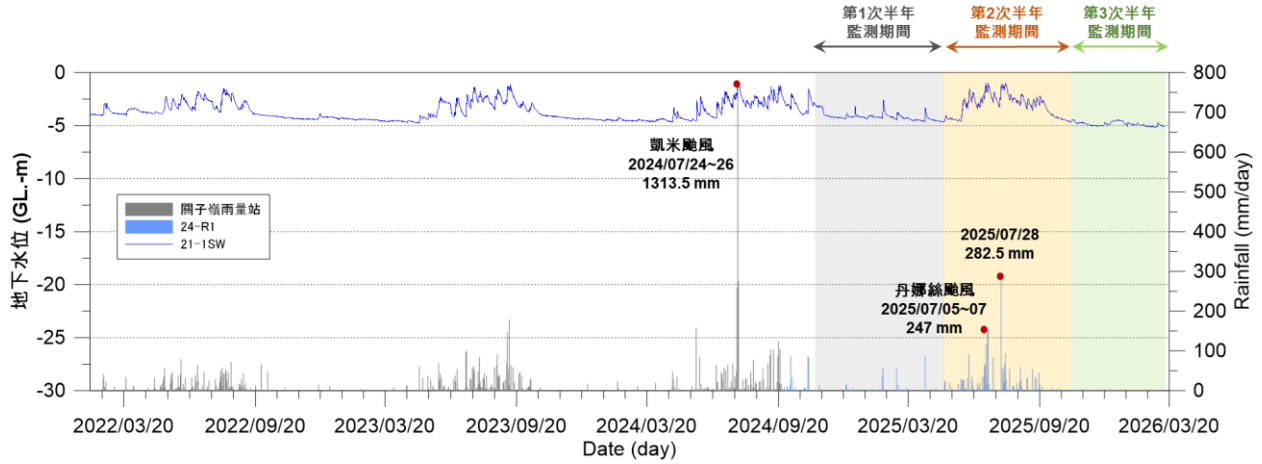
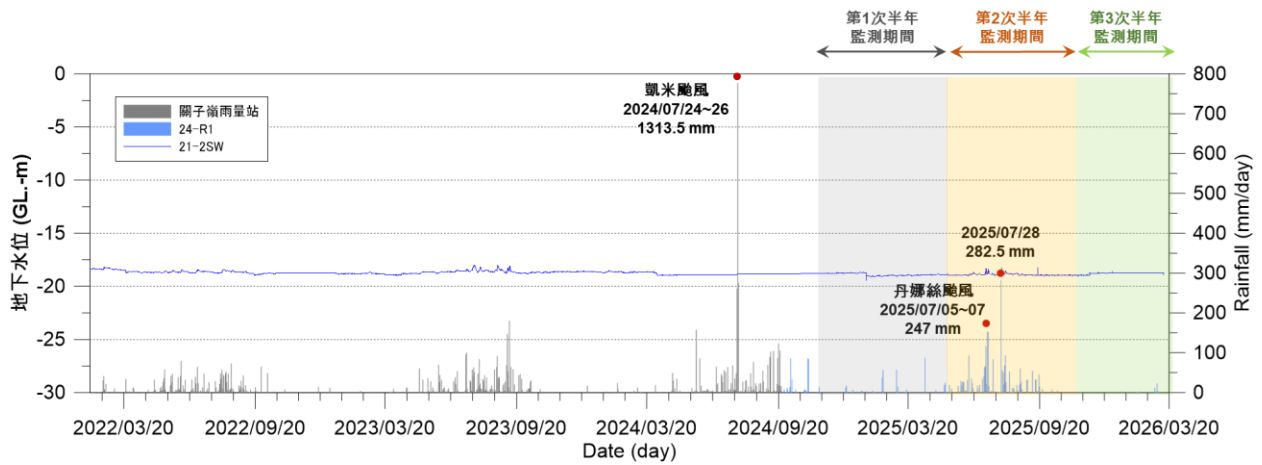
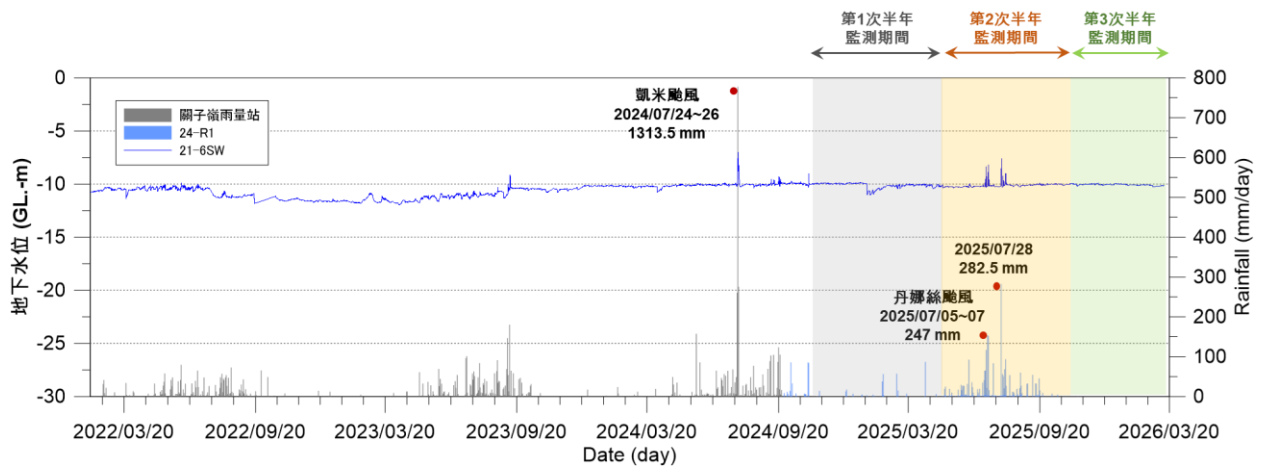
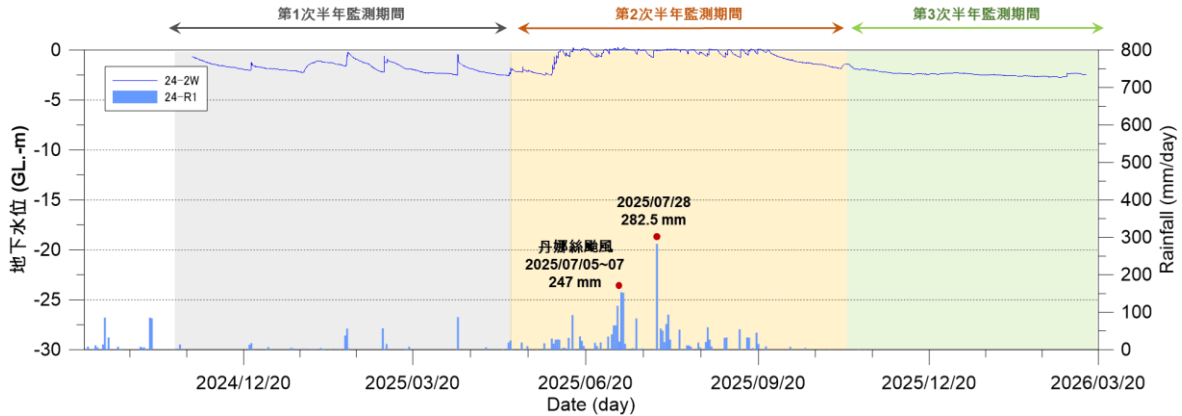
- (二)自記式水壓計：裝設於傾斜觀測管兼水位井 A-21-1SW、A-21-2SW、A-21-6SW 及水位觀測井 A-24-2W，計 4 組，監測成果如圖 3-12~圖 3-15 所示。由監測成果得知，位於道路上邊坡之 A-21-1SW 及 A-24-2W 常時水位介於-2~-4m，丹娜絲颱風後，A-21-1SW 地下水位最高上升至-0.9m，後續汛期地下水位維持於-1~-3m 間，A-24-2W 監測孔於 114 年 6 月進入汛期後後，地下水位維持於-0.2~-2.5m 間，接近於地表；而位於道路下邊坡之 A-21-2SW 及 A-21-6SW 常時水位介於-10~-18m，經降雨事件略為上升 1~3m。整體而言，常時地下水位仍處於較高地下水位狀態，後續持續追蹤汛期間地下水位變化情形。

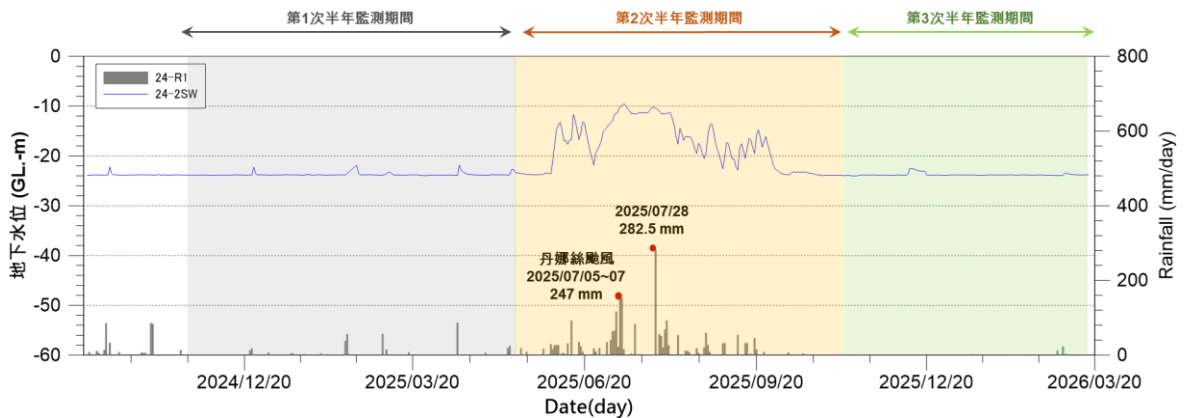
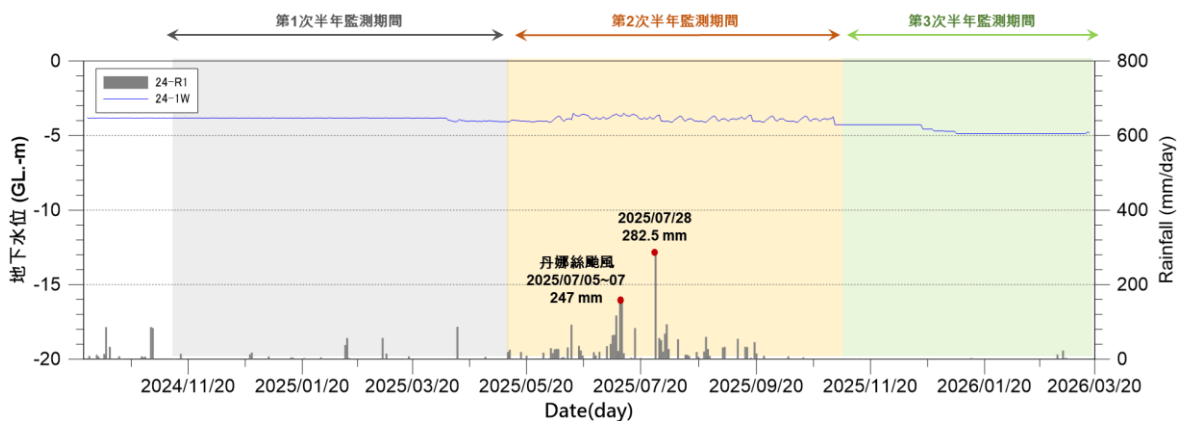
(三)電子式水壓計：裝設於 A-24-2SW 傾斜觀測管兼水位井及 A-24-1W 水位觀測井，計 2 組，監測成果如圖 3-16~圖 3-17 所示。由監測成果得知，道路上邊坡 A-24-2SW 乾季常時地下水位約-24m，進入汛期後上升約 2~13m，於 10 月逐漸消散至-24m；道路下邊坡 A-24-1W 常時地下水位約-3.5~-4m，無明顯變化量，後續持續追蹤地下水位變化情形。

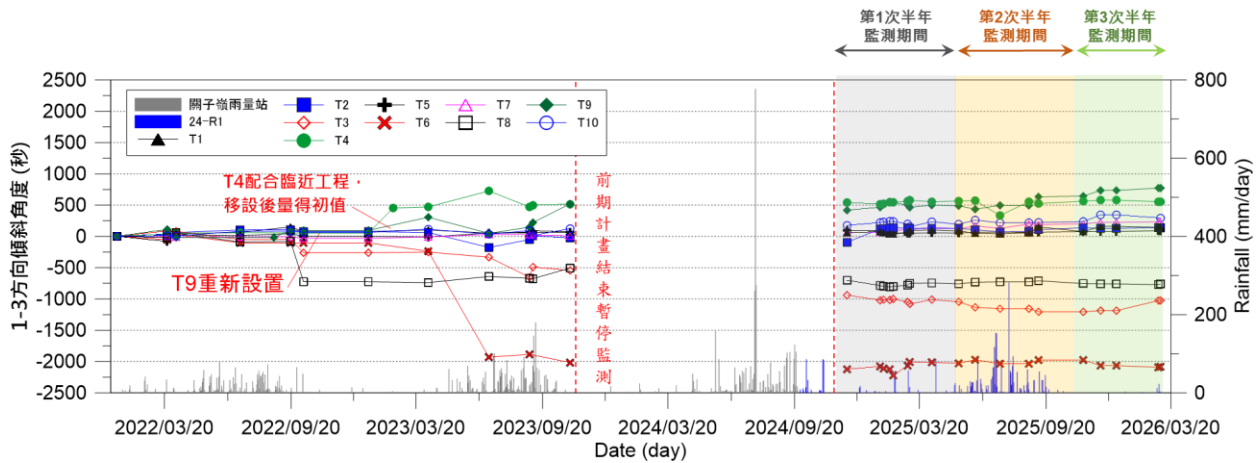
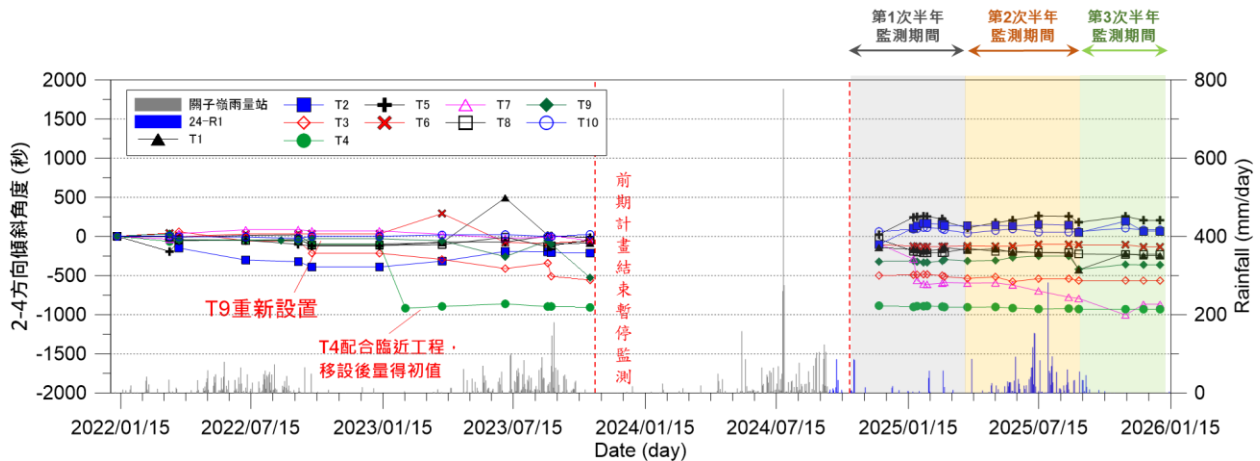
(一)結構物傾度盤：本路段設置 T1~T10，計 10 組手動量測之結構物傾度盤，係為瞭解地滑區內結構體傾斜狀況。結構物傾度盤包含 1、2、3、4 四個方向，安裝儀器時將 1 方向盡量朝向下邊坡，因裝設於結構物上，其傾斜方向與邊坡滑動方向未必一致，與邊坡位移量無絕對正比關係，監測成果如圖 3-18~圖 3-19 所示。本次監測期間，T1、T2、T4、T6 和 T9 結構物傾度盤略有產生傾斜變化量，T7 則有較明顯傾斜變化量，後續將持續追蹤傾斜變化趨勢，其餘尚無明顯傾斜量變化。

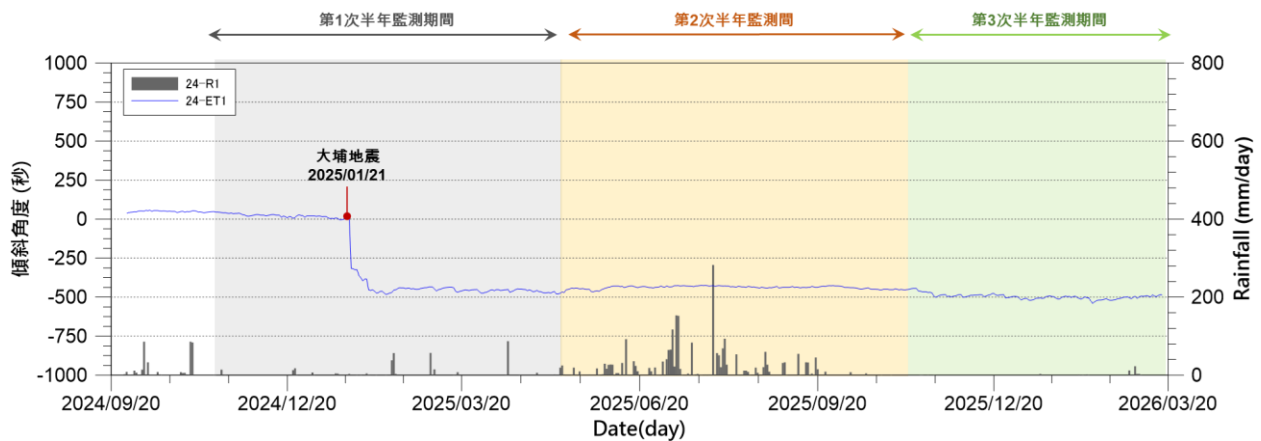
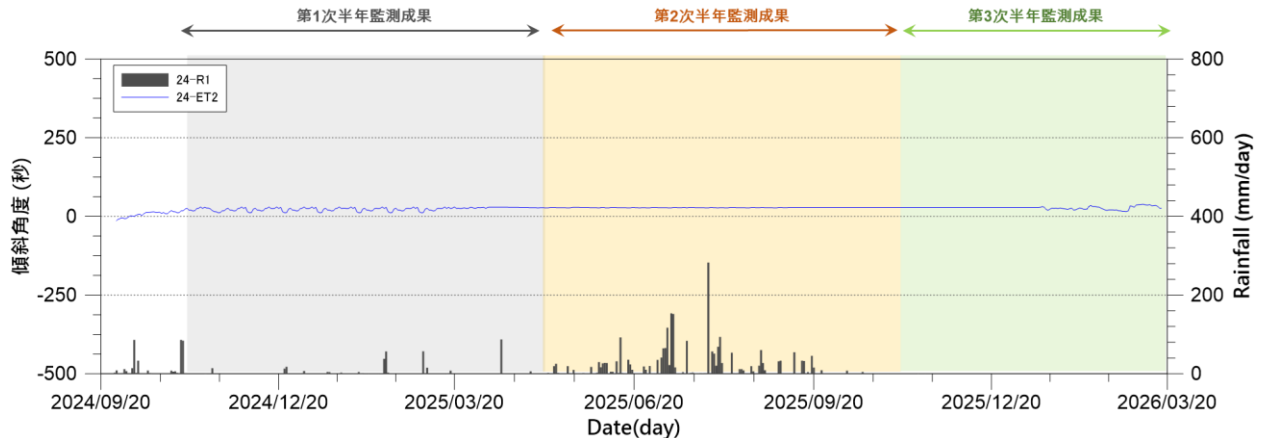
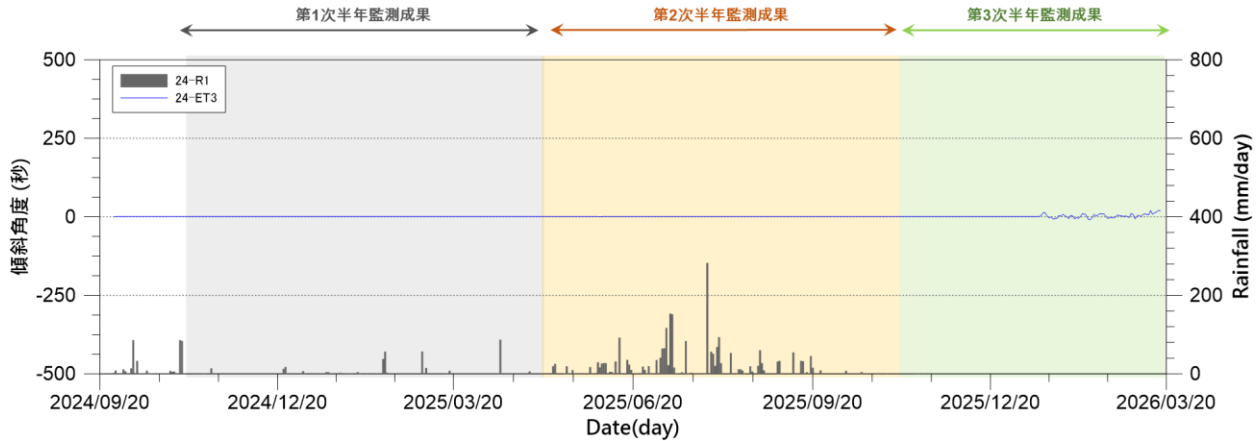
(二)電子式結構物傾斜計：本路段設置 24ET-1~24ET-3，計 3 組自動化量測之電子式結構物傾斜計，記錄結構物傾斜變化情形，監測成果如圖 3-20~圖 3-22 所示。由監測成果顯示，受 114 年 1 月 21 日大埔地震影響，24ET-1 結構物傾斜計產生約 300 秒傾斜變化量，後續連續地震累積約 150 秒傾斜變化量，其餘傾斜計尚無明顯傾斜量變化，後續將持續追蹤傾斜變化趨勢。

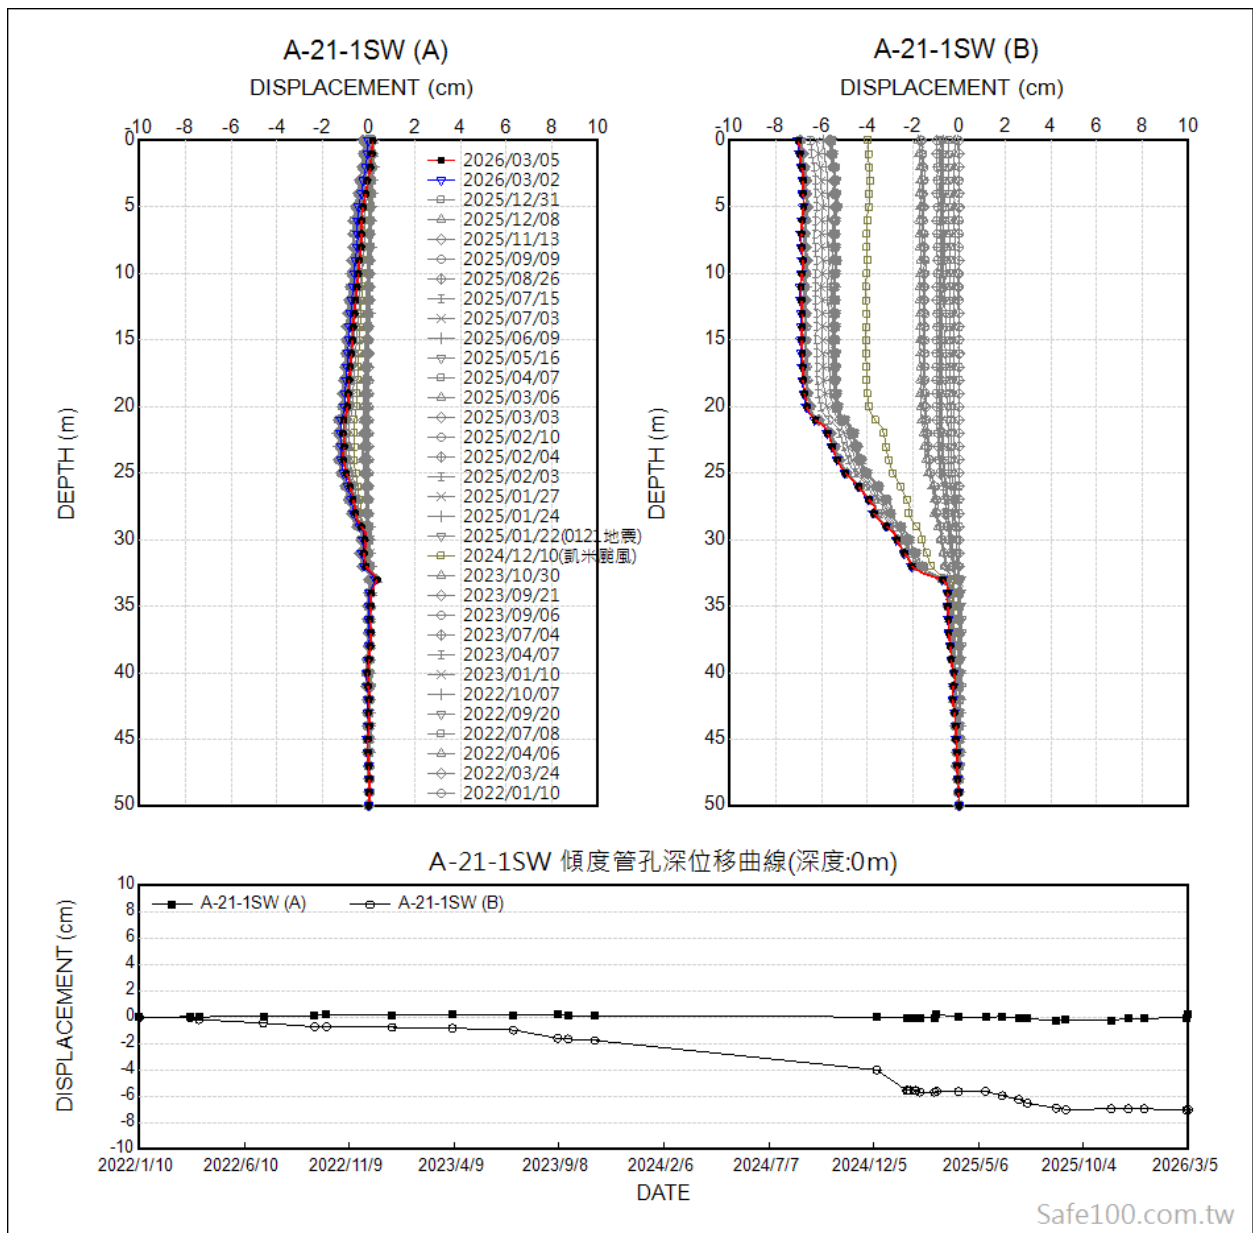
圖 3-24、172 線 42K+300 路段 A-21-1SW 傾斜觀測管監測成果

傾斜觀測管 A-21-1SW (50m) 主要為掌握 L、M 及 S 滑動塊體方向以及穩定性，監測成果如圖 3-24 所示。該孔於 112 年 9 月以後，在深度約 33~34m 位置，其監測數據顯示有位移發生，尤其是 113 年凱米颱風及 114 年 0121 地震事件，其位移量有明顯增幅，至本次監測最新成果，其孔口位移量已累積 0.17cm (A+) 以及 7.01cm (B-)，並且合位移角度朝道路下邊坡 (方位角 320°)，研判主要受 L 及 M 塊體影響所致，此外，因本次監測期間為非汛期，位移速率相較於總監測期間較緩，後續將持續監測追蹤。

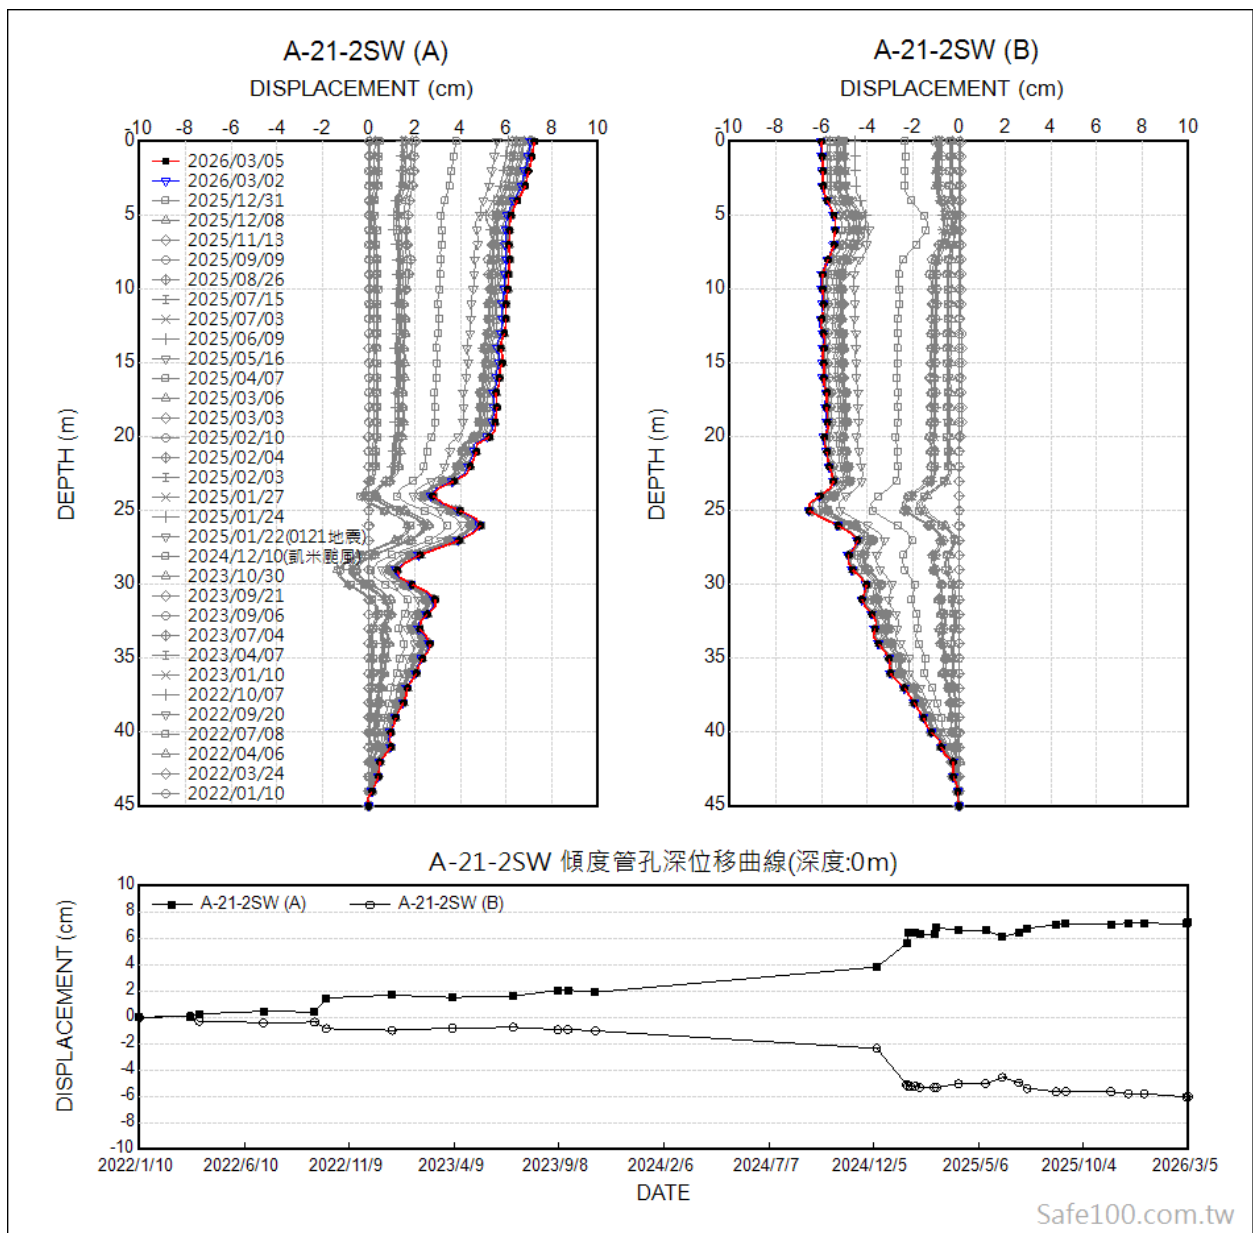
圖 3-25、172 線 42K+300 路段 A-21-2SW 傾斜觀測管監測成果

傾斜觀測管 A-21-2SW (45m) 主要為掌握 L、M 及 S 滑動塊體方向以及穩定性，監測成果如圖 3-25 所示。該孔於 112 年 9 月以後，在深度約 4~7m、23~27m 以及 43m 位置，其傾斜管監測數據顯示有位移產生，尤其是 113 年凱米颱風及 114 年 0121 地震事件後，其位移量有明顯增幅，至本次監測最新成果，其孔口位移量已累積 7.24cm (A+) 以及 6.01cm (B-)，並且合位移角度朝道路下邊坡 (方位角 309°)，研判主要受 L、M 及 S 塊體影響所致，此外，因本次監測期間為非汛期，位移速率相較於總監測期間較緩，後續將持續監測追蹤。

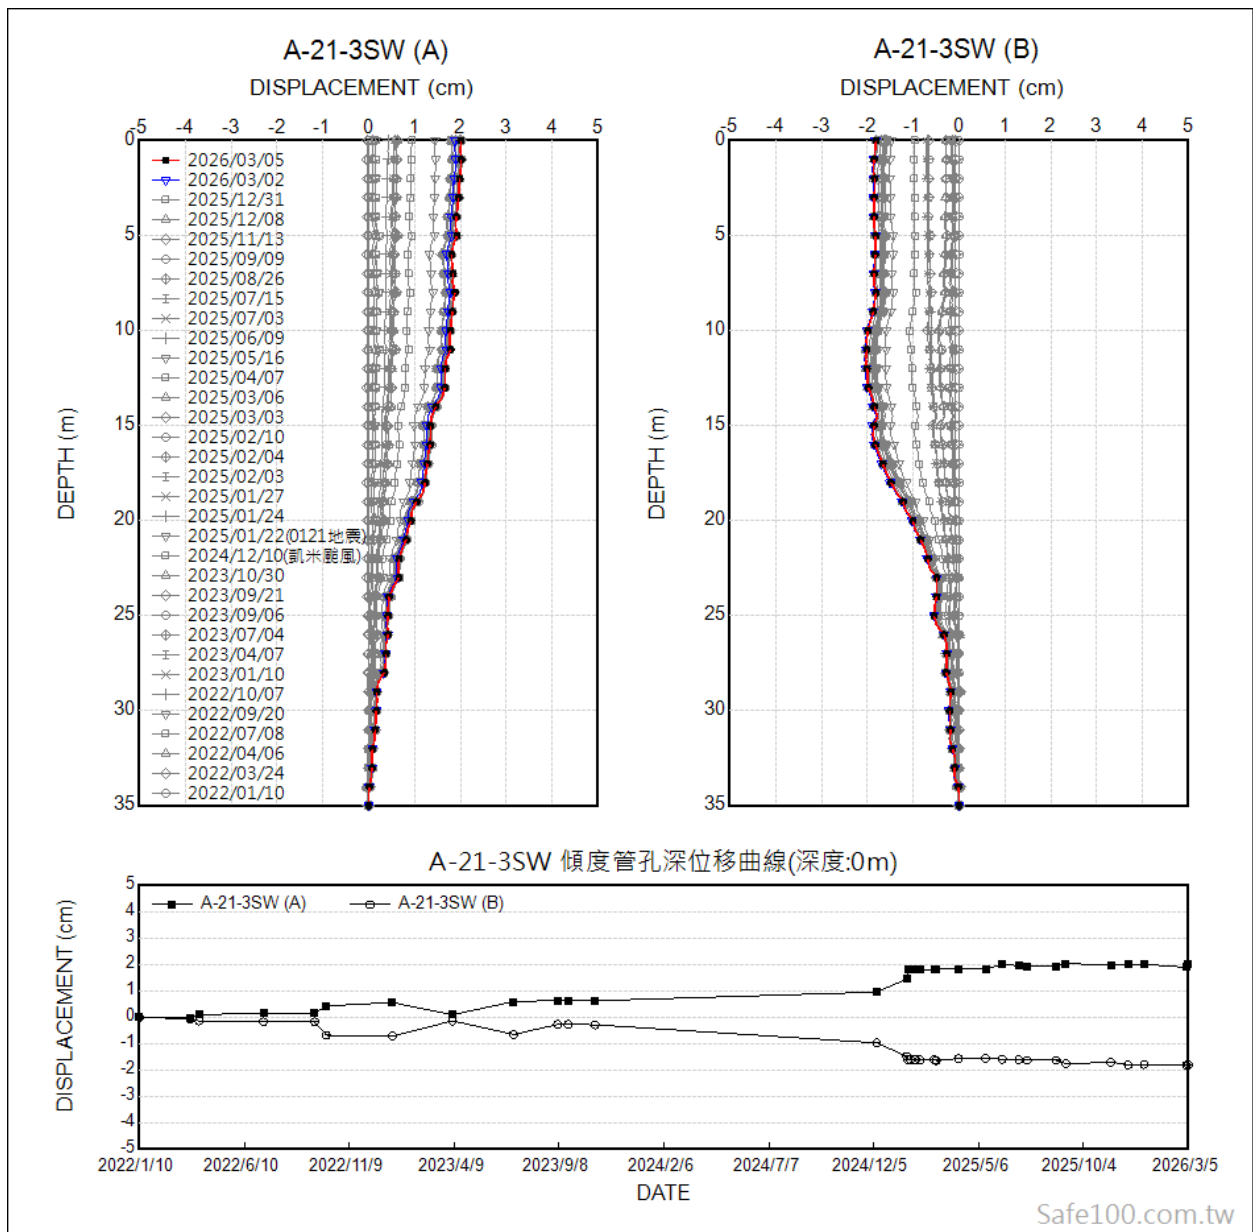
圖 3-26、172 線 42K+300 路段 A-21-3SW 傾斜觀測管監測成果

傾斜觀測管 A-21-3SW (35m) 主要為掌握 L、M 及 S 滑動塊體方向以及穩定性，監測成果如圖 3-26 所示。該孔於 112 年 9 月以後，在深度約 20~22m 位置，其監測數據顯示有位移發生，至本次監測最新成果，其孔口位移量已累積 2.01cm (A+) 以及 1.81cm (B-)，並且合位移角度朝道路下邊坡 (方位角 317°)。此孔口位移量較 A-21-1SW、A-21-2SW 小但滑動方向相近，研判原因為本孔較接近 L 滑動塊體下陷區邊緣，因此位移量較小，此外，因本次監測期間為非汛期，位移速率相較於總監測期間較緩，後續將持續監測追蹤。

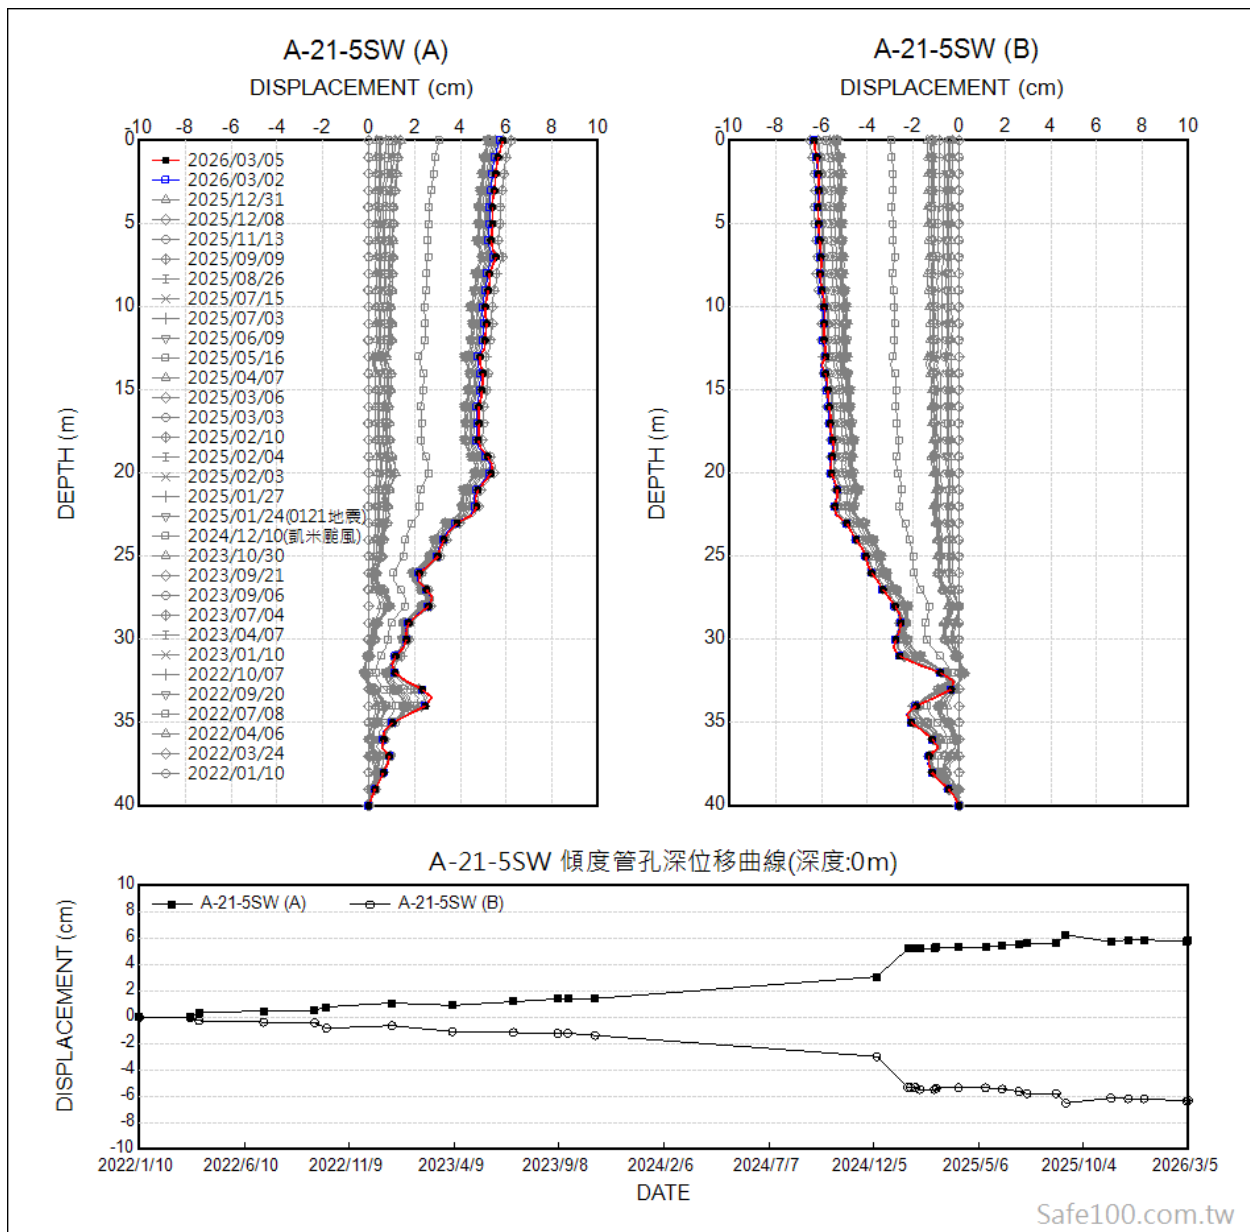
圖 3-28、172 線 42K+300 路段 A-21-5SW 傾斜觀測管監測成果

傾斜觀測管 A-21-5SW (40m) 主要為掌握 L、M 及 S 滑動塊體方向以及穩定性，監測成果如圖 3-28 所示。該孔在深度約 18~22m 以及 32~36m 兩處監測數據顯示有位移發生，尤其是 113 年凱米颱風及 114 年 0121 地震事件，其位移量有明顯增幅，至本次監測最新成果，其孔口位移量已累積 5.85cm (A+) 以及 6.33cm (B-)，並且合位移角度朝道路下邊坡（方位角 310°），研判主要受 L、M 及 S 塊體影響所致，此外，因本次監測期間為非汛期，位移速率相較於總監測期間較緩，後續將持續監測追蹤。

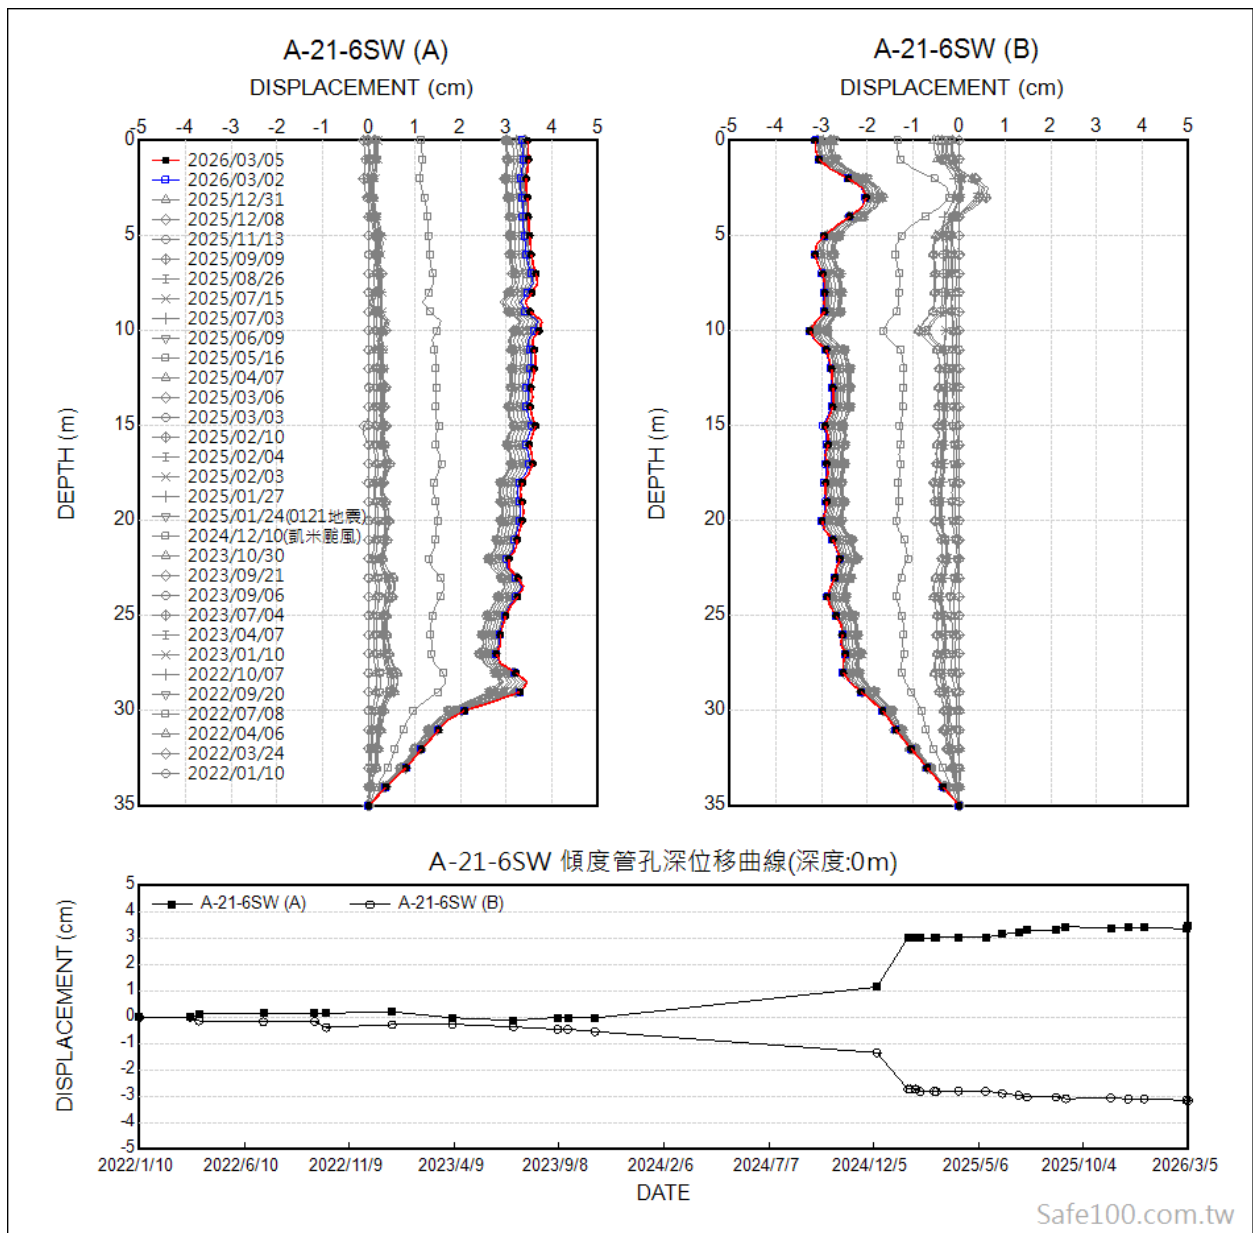
圖 3-29、172 線 42K+300 路段 A-21-6SW 傾斜觀測管監測成果

傾斜觀測管 A-21-6SW (35m) 主要為掌握 L、M 及 S 滑動塊體方向以及穩定性，監測成果如圖 3-29 所示。該孔在深度約 18~35m 位置，其監測數據顯示有位移發生，尤其是 113 年凱米颱風及 114 年 0121 地震事件，其位移量有明顯增幅，至本次監測最新成果，其孔口位移量已累積 3.47cm (A+) 以及 3.14cm (B-)，並且合位移角度朝道路下邊坡 (方位角 301°)，研判主要受 L、M 及 S 塊體影響所致，此外，因本次監測期間為非汛期，位移速率相較於總監測期間較緩，後續將持續監測追蹤。

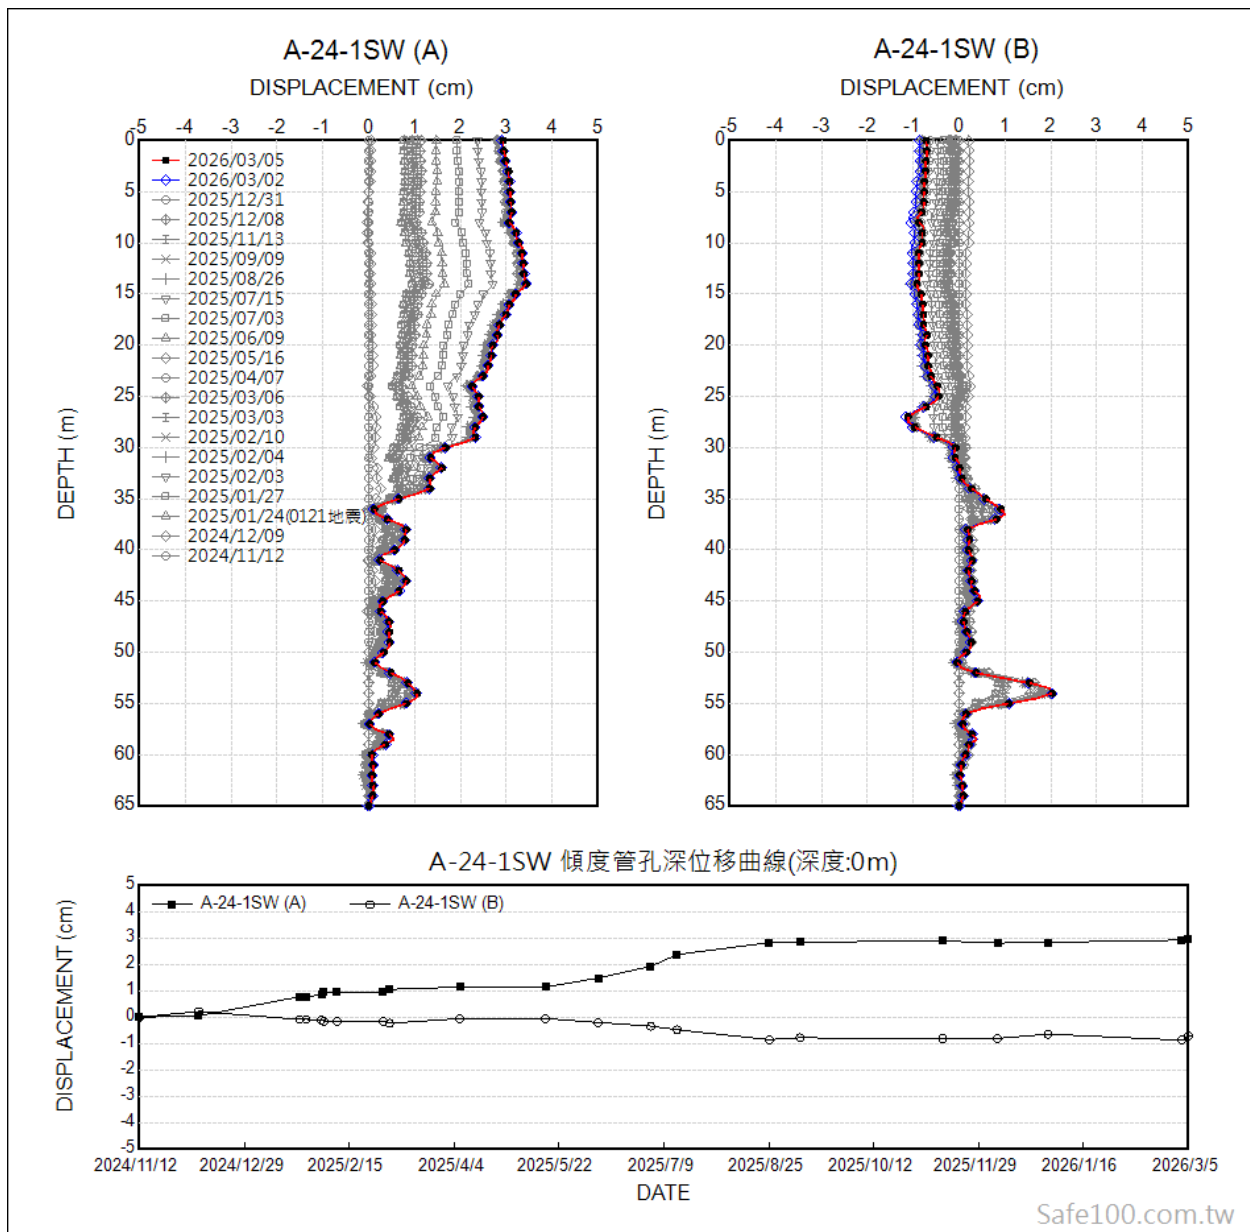
圖 3-32、172 線 42K+300 路段 A-24-1SW 傾斜觀測管監測成果

傾斜觀測管 A-24-1SW (65m) 主要為掌握 L 及 M 滑動塊體方向以及穩定性，監測成果如圖 3-32 所示。該孔在深度約 35m 位置監測數據顯示有位移發生，尤其是 114 年 0121 地震事件，其位移量有明顯增幅，後續持續緩慢滑動，至本次監測最新成果，其孔口位移量已累積 2.93cm (A+) 以及 0.72cm (B-)，並且合位移角度朝道路下邊坡 (方位角 335°)，研判主要受 L 塊體影響所致，此外，因本次監測期間為非汛期，位移速率相較於總監測期間較緩，後續將持續監測追蹤。

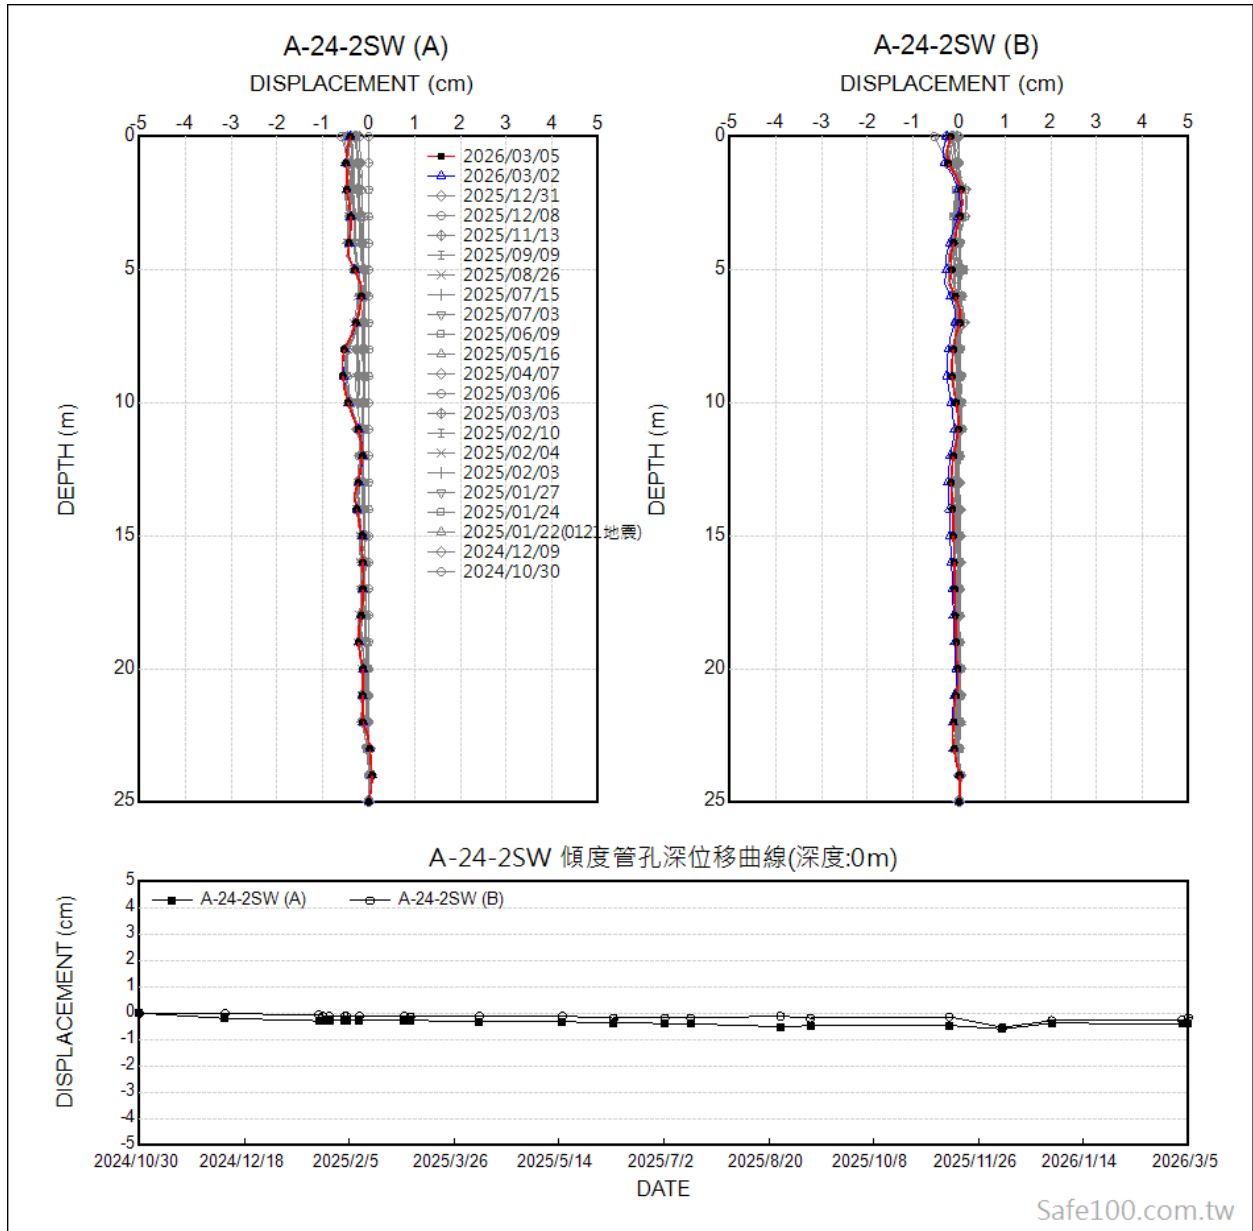
圖 3-33、172 線 42K+300 路段 A-24-2SW 傾斜觀測管監測成果

傾斜觀測管 A-24-2SW (25m) 主要為掌握 L、M 及 S 滑動塊體方向以及穩定性，監測成果如圖 3-33 所示。該孔位移量歷年位移量皆小於 0.60cm，至本次監測最新成果，其孔口位移量僅累積 0.4cm (A-) 以及 0.18cm (B-)，並且合位移角度朝道路下邊坡 (方位角 195°)，後續將持續監測追蹤。

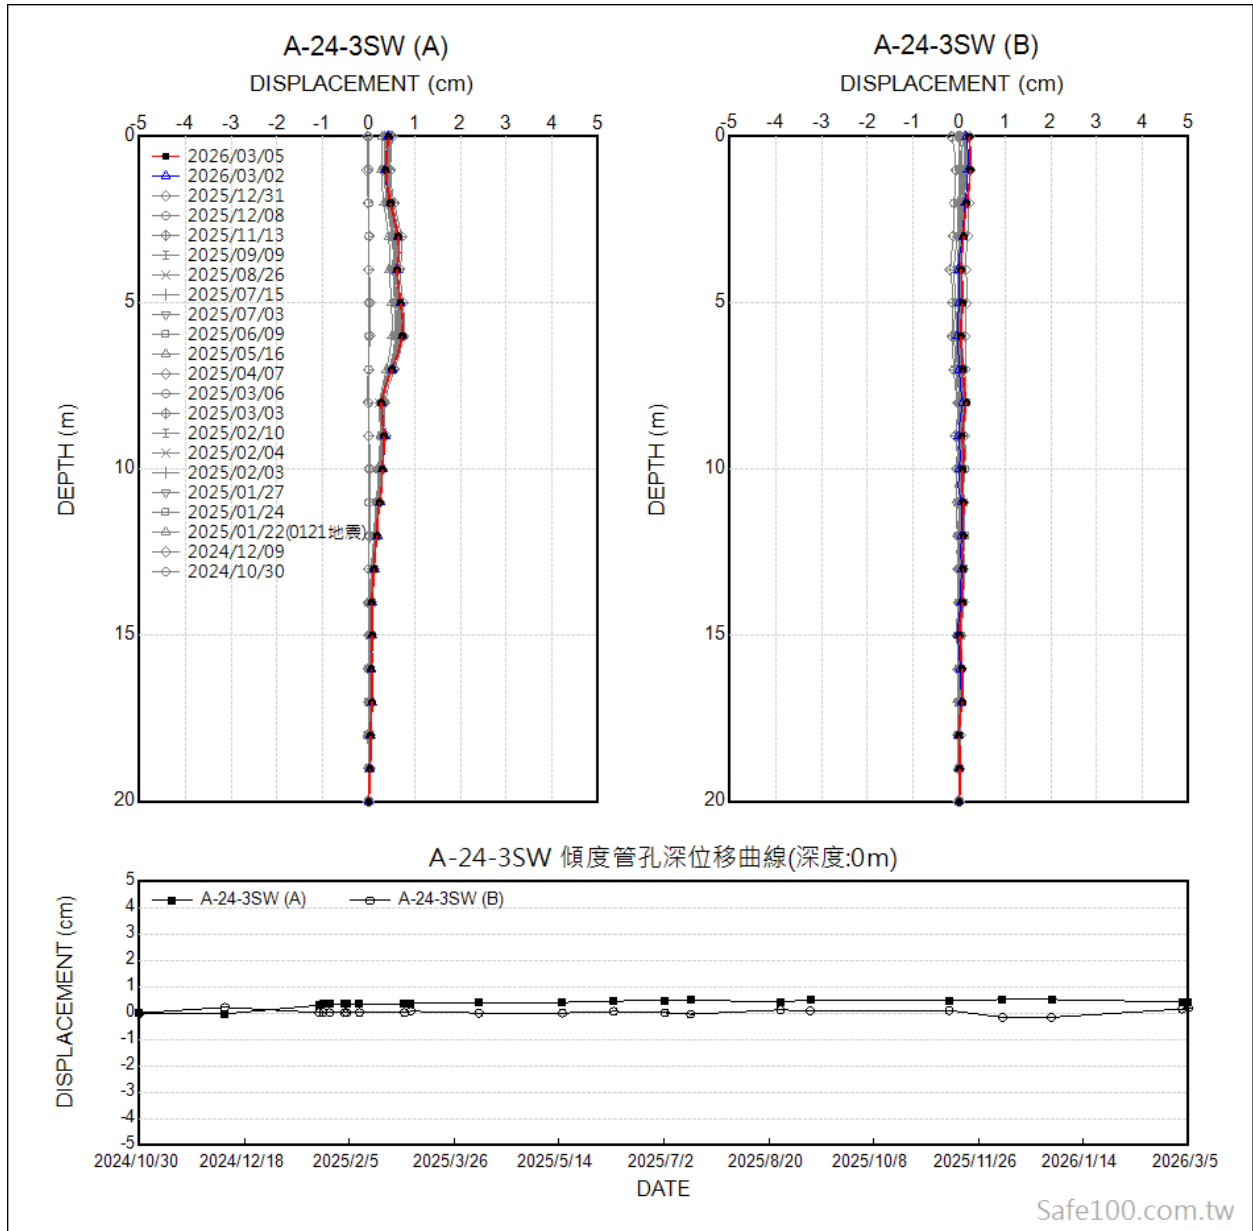
圖 3-34、172 線 42K+300 路段 A-24-3SW 傾斜觀測管監測成果

傾斜觀測管 A-24-3SW (20m) 主要為掌握 L、M 及 S 滑動塊體方向以及穩定性，監測成果如圖 3-34 所示。該孔位移量歷年位移量皆小於 0.52cm，至本次監測最新成果，其孔口位移量已累積 0.43cm (A+) 以及 0.21cm (B+)，並且合位移角度朝道路下邊坡 (方位角 16°)，後續將持續監測追蹤。

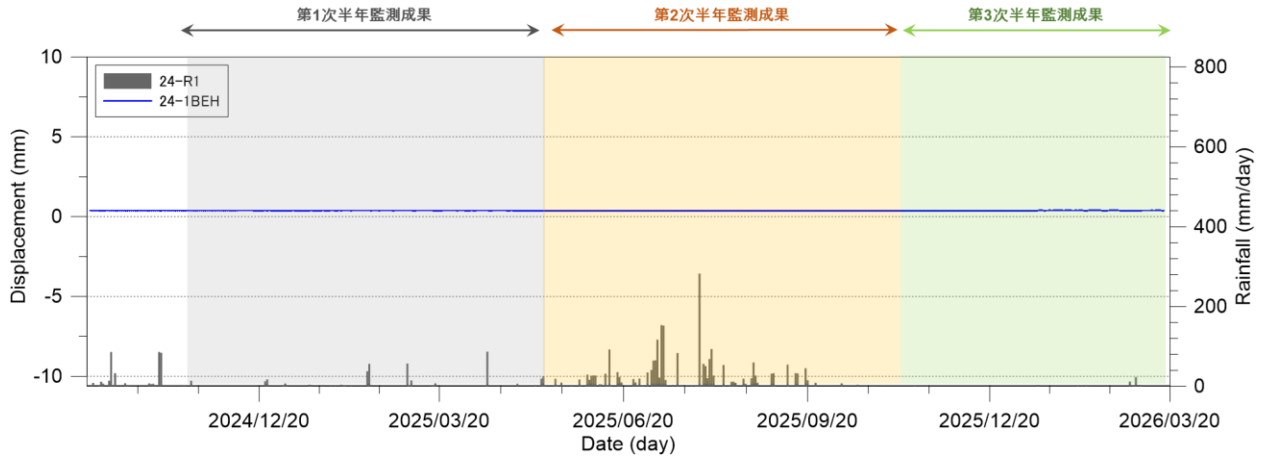
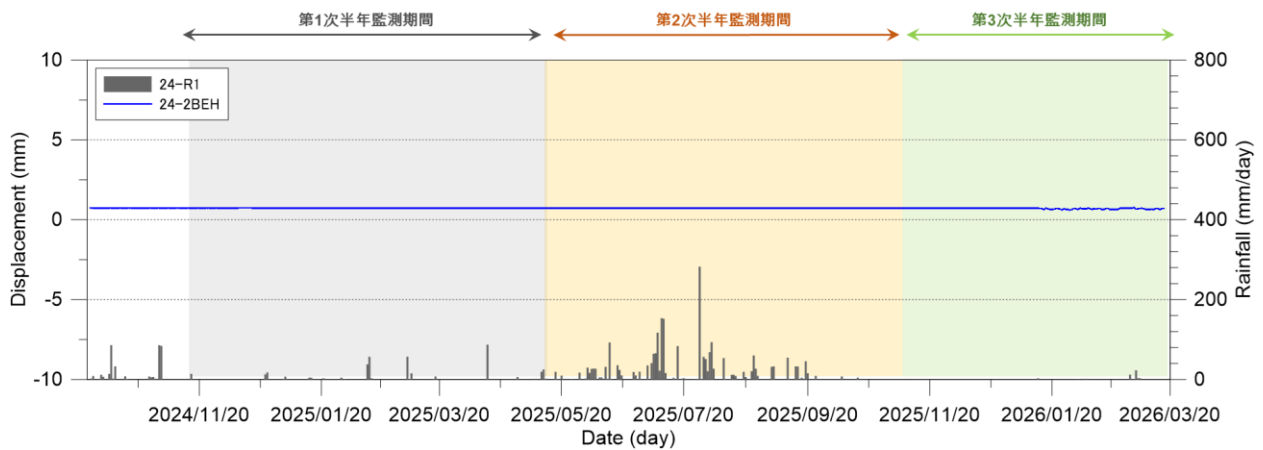
(二)孔內伸縮計：本路段設置 A-24-1BEH 及 A-24-2BEH，共 2 孔斜孔式孔內伸縮計，監測成果如圖 3-36~圖 3-37 所示。本次監測期間，A-24-1BEH 及 A-24-2BEH 尚無位移產生，後續將持續監測追蹤。
