臺南市政府工務局
113-115 年度溪北山區市道地滑邊坡
監測及預警系統建置服務工作
第 3 次半年監測成果報告

青山工程顧問股份有限公司
LAND ENGINEERING CONSULTANTS, CO., LTD.
台北市南港區成功路一段 32 號 8 樓之 6
Tel.(02)27893988 Fax.(02)27822999
www.safe100.com.tw twland@safe100.com.tw

民國 115 年 5 月

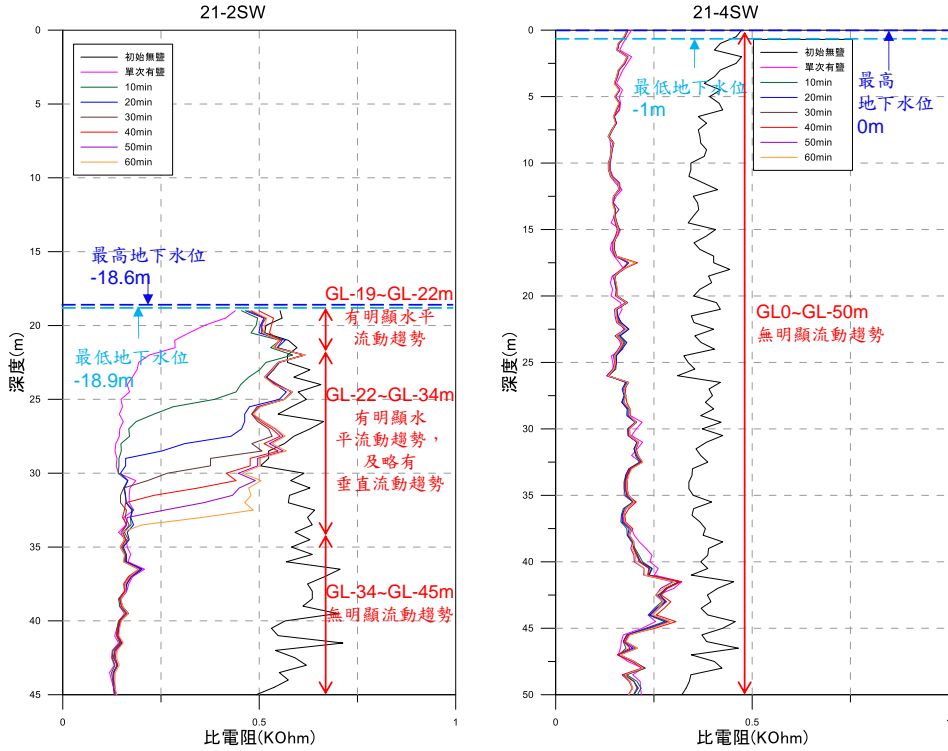
圖 3-38、172 線 42K+300 路段地下水檢層試驗成果(前期 111 年 12 月)

本路段常時地下水位處於較高地下水位狀態，乾季時約-1.5~-20.0m，其中 A-21-4SW、A-24-2W 於降雨事件後，地下水位接近地表或湧出孔口。道路上下邊坡坡面水平集水管出水狀況顯著，顯示地下水豐沛或存在受壓水層。就前期地下水檢層調查結果(圖 3-38~圖 3-39)，局部區域地下水有明顯流動現象，故研判上邊坡有大量地下水補注，可能主要來自地表水入滲或大環境地下水壓補注流經所造成，研判其地下水應會沿著似不透水之含泥之剪裂帶往下邊坡流動，後續將持續監測追蹤地下水位變化。

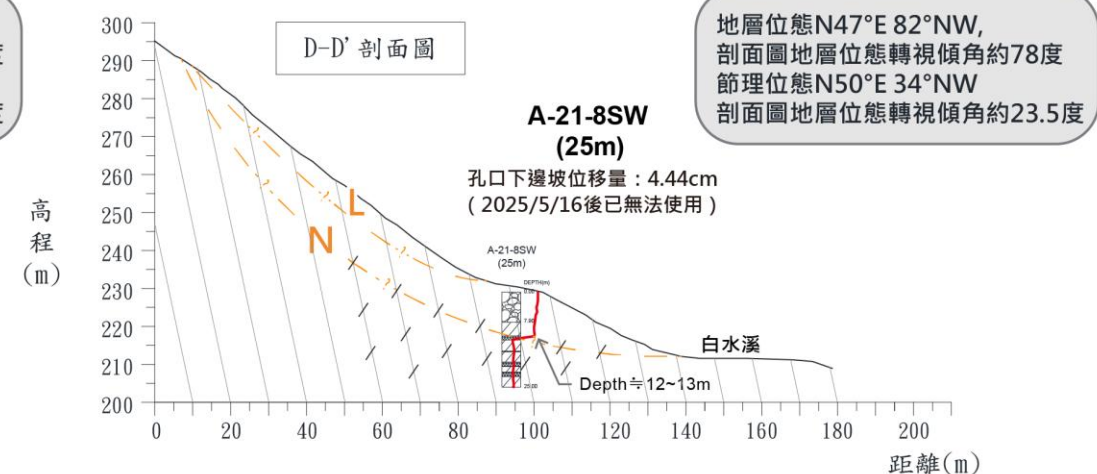
圖 3-41、172 線 42K+300 路段各滑動塊體判釋圖

依據現場勘查(張力裂縫及地形研判調查等)、衛星影像判釋及相關資料成果綜合研判，研判 172 線 42K+300 路段現況主要包含 S、M、L 及 N 等 4 個大小不等的滑動塊體，其中研判 L 塊體範圍最大，影響路段長約 180m；S 塊體最活潑，且危害相對最大，現況道路、房舍及擋土牆多處有不穩定表徵之現象。N 塊體則為另一側方向之滑動塊體，推估其影響道路約 90m 左右。各滑動塊體活動性及初步研判資料整理如圖 3-41 及表 3-6 所示。

滑動塊體	邊坡不穩定表徵				推估較活潑滑動深度 (m)	危害度	近期邊坡活動性	保全對象
	崩崖地形	道路下陷	排水溝或擋土牆開裂	滲水或蝕溝				
S (確定)	V	V	V	V	5~15	高	◎	172 線、房舍
M (確定)	V	V	V	V	15~25	高	◎	172 線、房舍
L (確定)	V	-	V	V	30~60	中	○	172 線、房舍
N (確定)	V	V	V	-	10~20	高	◎	172 線、白水橋

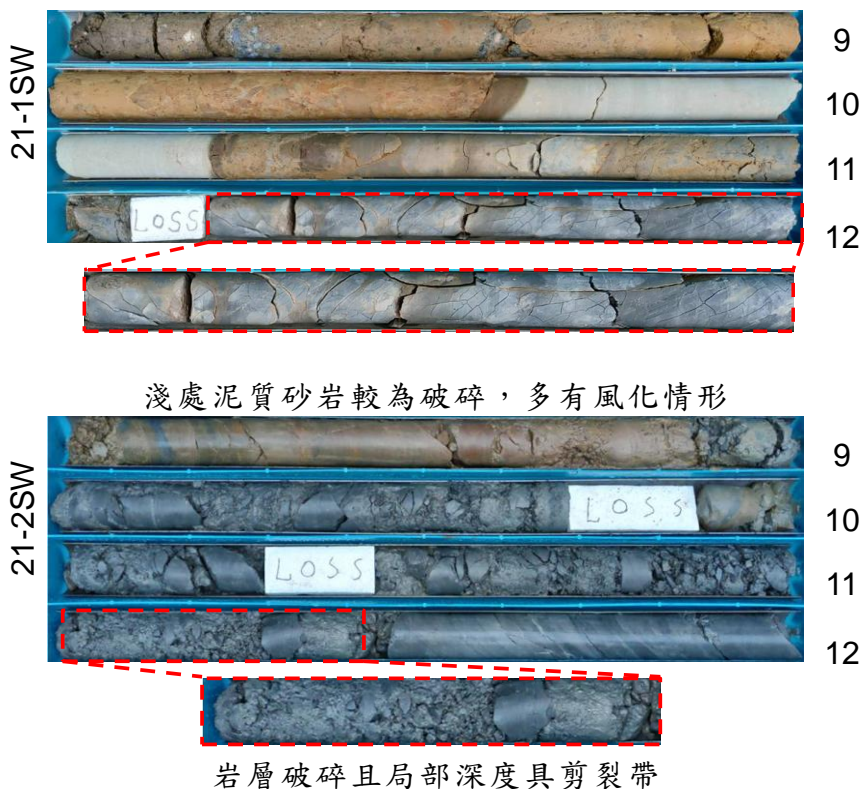
圖 3-44、172 線 42K+980 路段岩芯局部照片

- (一)崩積層：本層主要由岩屑、土壤及大小不一之崩積岩塊所組成，可由顏色區分為黃棕色致深棕色風化泥質基質土壤，灰白色砂質頁岩塊及灰色泥質砂岩，其為崩積塊體重複運移作用，形成有不同顏色崩積物交錯，各孔分佈厚度約 3.2~11.5m。
- (二)剪裂帶：剪裂帶主要由受構造影響的灰色泥質砂岩、深灰色頁岩或灰色砂質頁岩所組成，剪裂帶分布其中，局部形成剪裂泥，整體呈現高度破碎、含泥。
- (三)岩層：岩層主要係以灰色泥質砂岩，局部深度夾淺灰色砂質頁岩所組成為主，砂岩在部分深度存在剪裂帶及高角度裂隙，角度約 $55^{\circ}\sim 70^{\circ}$ ；部分裂係可見風化，其中 21-1SW 孔於深度 3.2~4m 有風化情形。

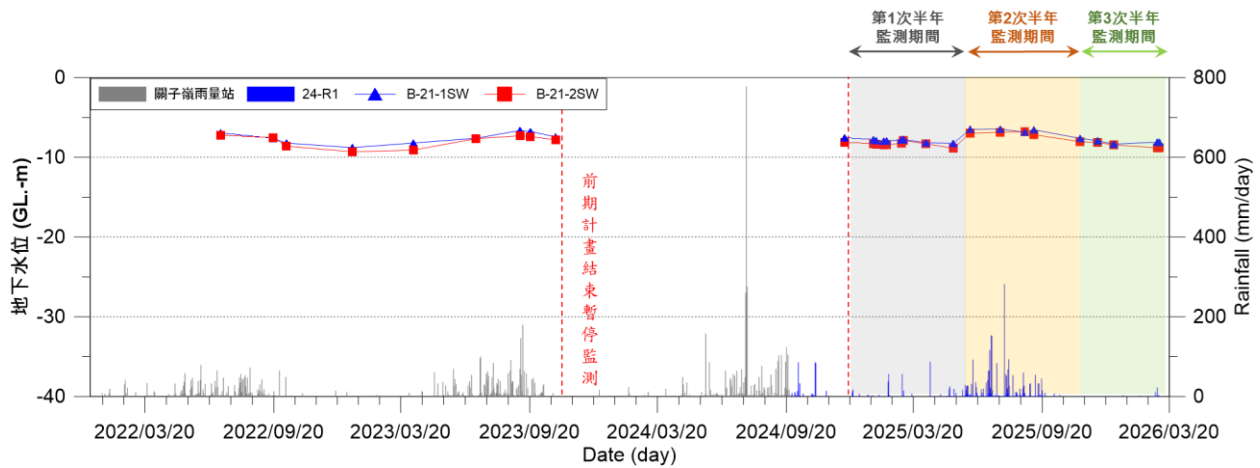
圖 3-48、172 線 42K+980 路段手動水位監測成果

地下水水位監測計有 2 孔傾斜觀測管兼水位井，進行手動地下水水位監測，手動水位監測成果如圖 3-48 所示。由監測成果顯示，本次監測期間非汛期，各孔常時水位介於-7~-9m，無明顯升降變化，其後進入汛期，期間將持續追蹤汛期期間地下水水位變化情形。

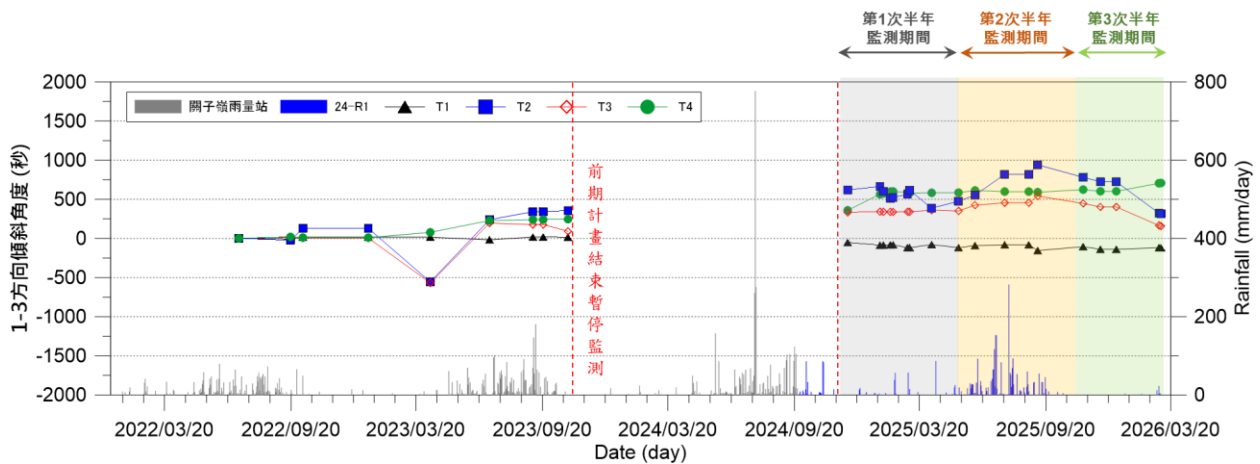
圖 3-49、172 線 42K+980 路段結構物傾度盤監測成果(1-3 向)

(一)結構物傾度盤：本路段設置 T1~T4，計 4 組手動量測之結構物傾度盤，監測成果如圖 3-49~圖 3-50 所示，T2 及 T3 結構物傾度盤略有產生傾斜變化量，是否受地層變位影響所致，後續將持續追蹤釐清。

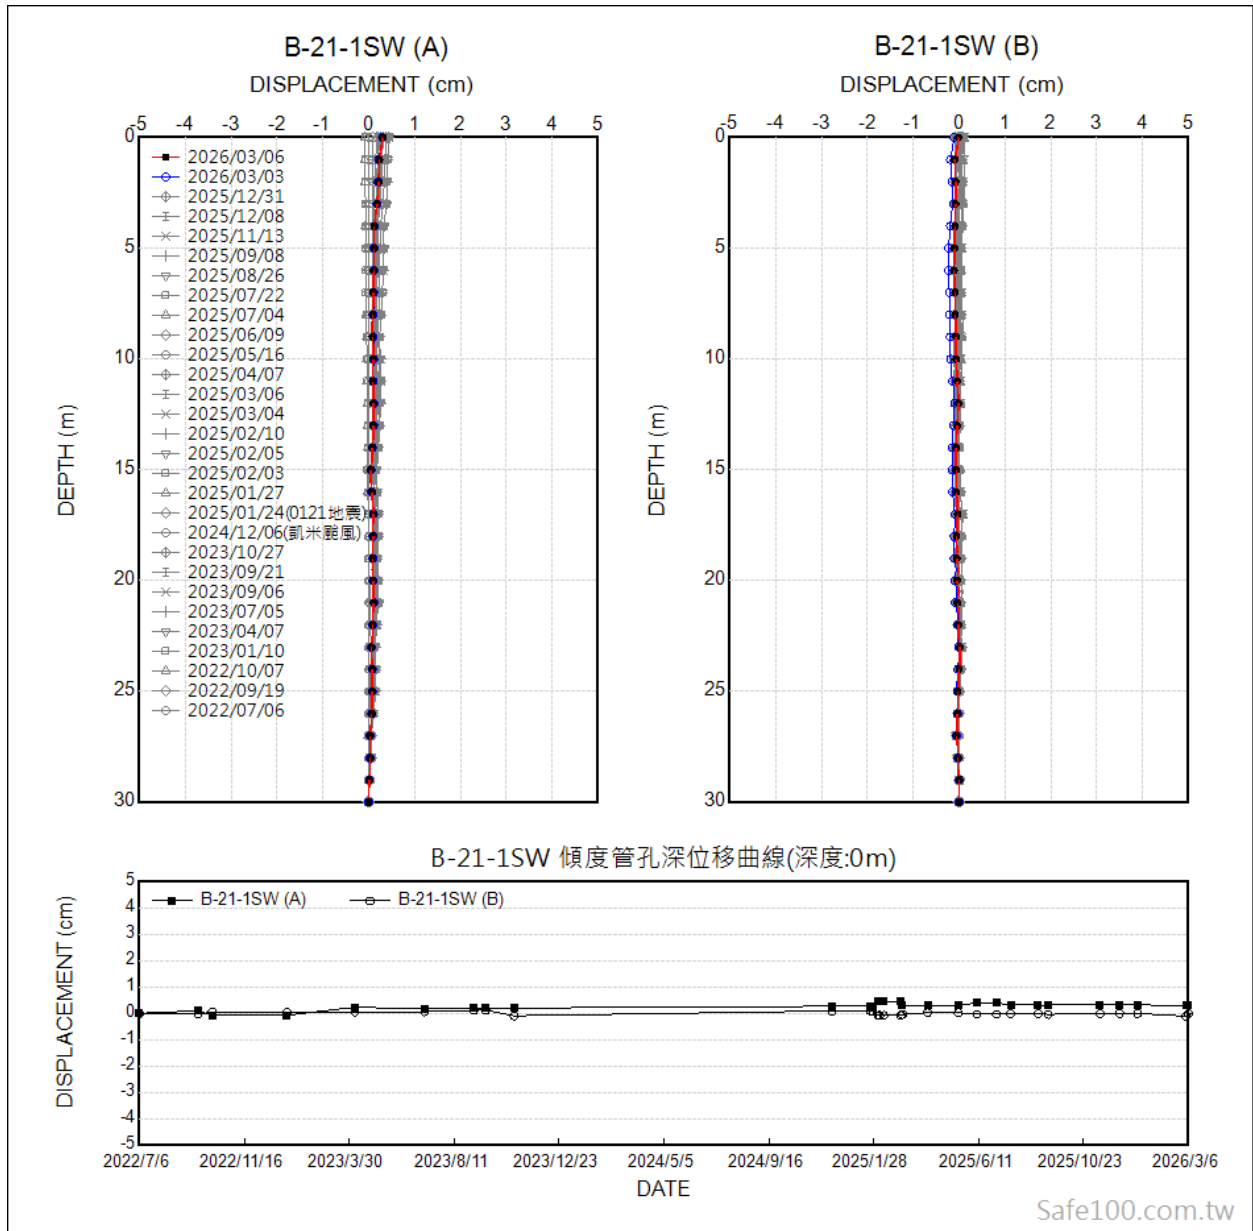
圖 3-52、172 線 42K+980 路段 B-21-1SW 傾斜觀測管監測成果

傾斜觀測管 B-21-1SW (30m) 主要為掌握 P 及 P' 滑動塊體方向以及穩定性，監測成果如圖 3-52 所示。該孔位移量歷年位移量皆小於 0.45cm，至本次監測最新成果，其孔口位移量累積 0.31cm (A+) 以及，0.01cm (B-)，並且合位移沿道路方向 (方位角 76.4°)，整體來說位移變化不顯著，後續將持續監測追蹤。

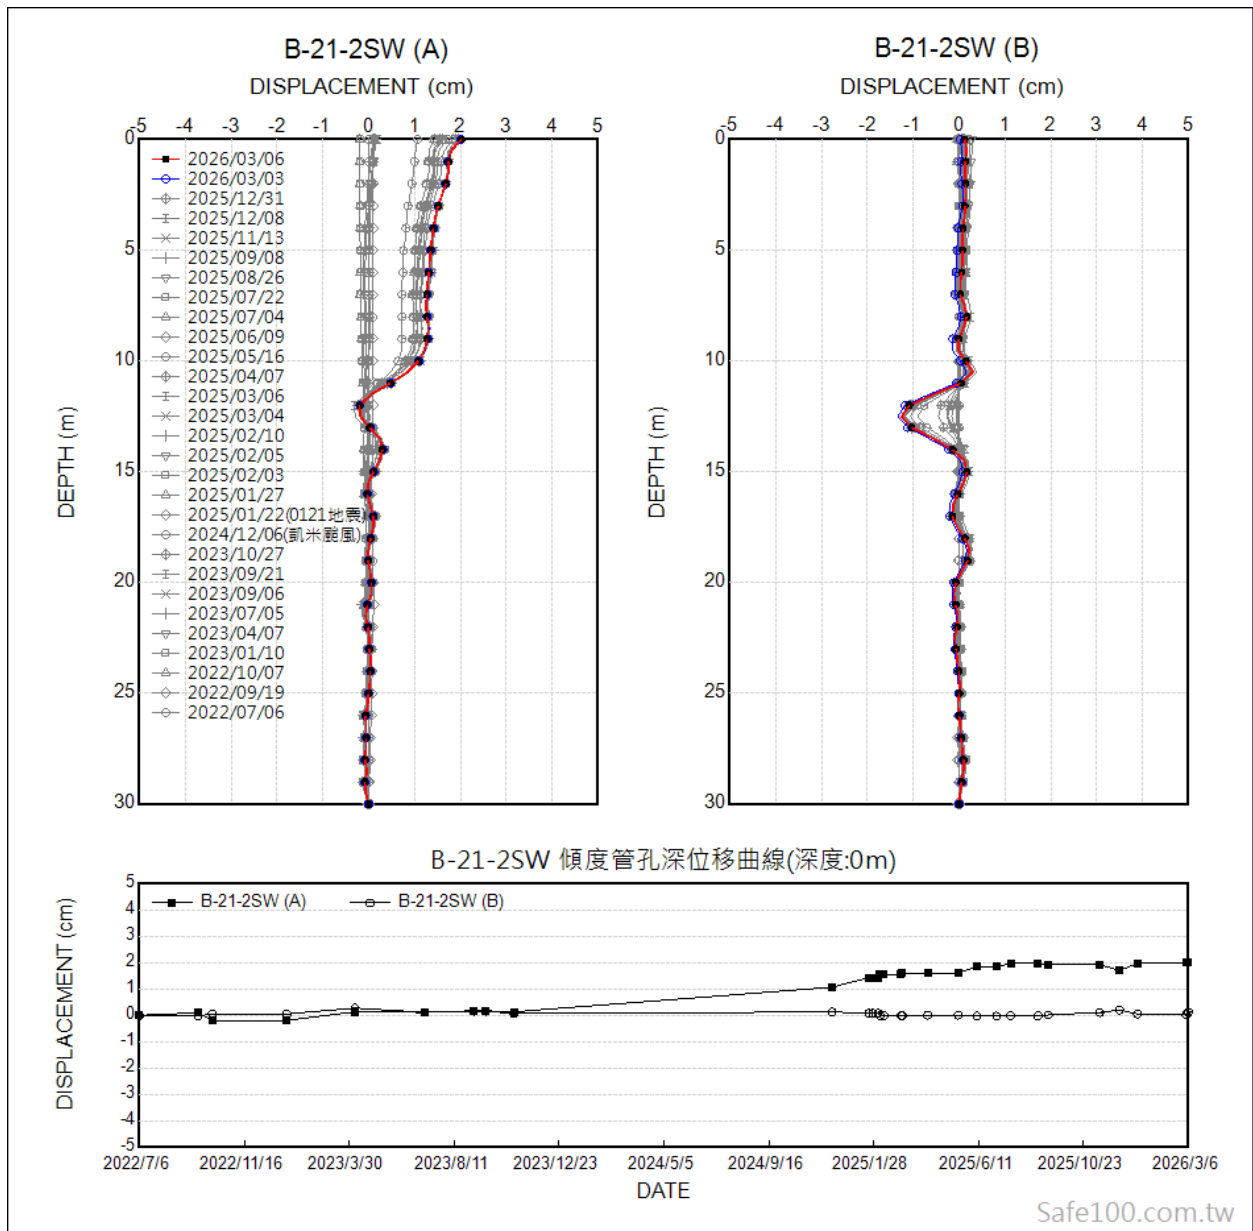
圖 3-53、172 線 42K+980 路段 B-21-2SW 傾斜觀測管監測成果

傾斜觀測管 B-21-2SW (30m) 主要為掌握 P 及 P' 滑動塊體方向以及穩定性，監測成果如圖 3-53 所示。該孔於 113 年年底後，在深度約 10~14m 處監測數據顯示有位移發生，至本次監測最新成果，其孔口位移量已累積 2.02cm (A+) 以及 0.12cm (B+)，並且合位移沿下邊坡道路方向 (方位角 86.4°)，研判主要受 P' 塊體影響所致，但滑動速率較緩，後續將持續監測追蹤。

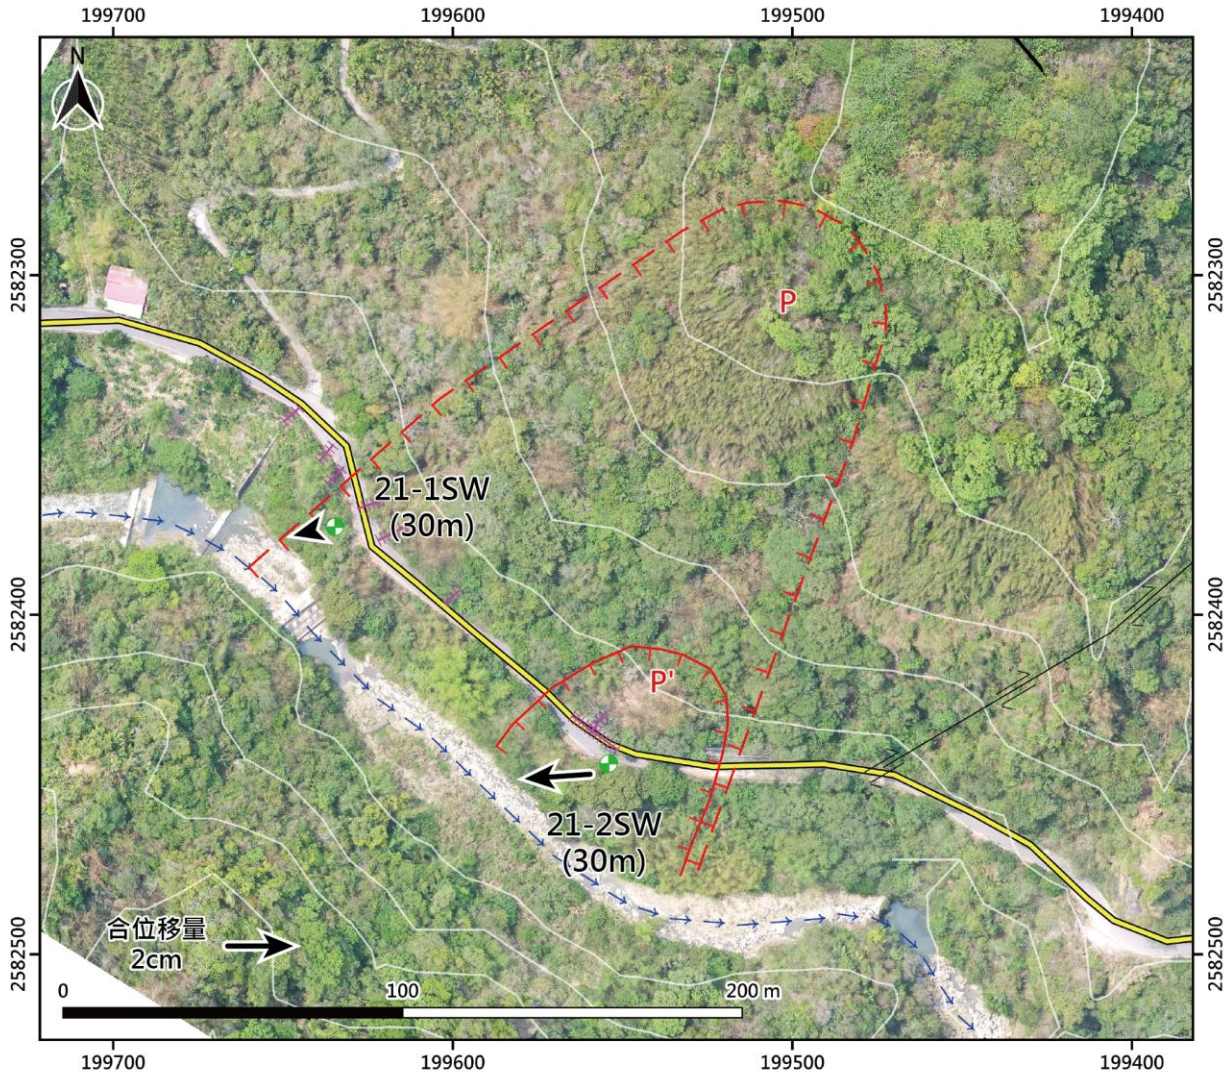
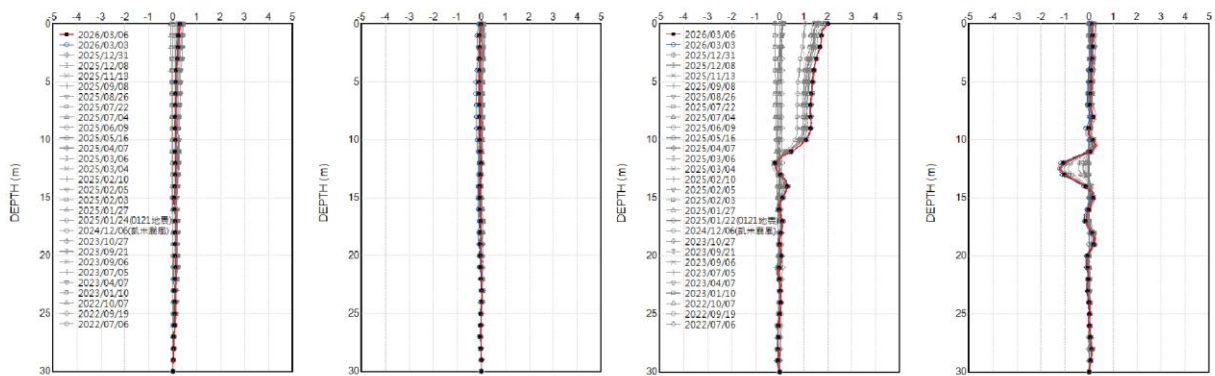
圖 3-54、172 線 42K+980 路段孔口合位移量圖

由本次監測成果顯示，其經民國 113 年凱米颱風及汛期降雨事件，P'滑動塊體略有滑動情形；114 年 0121 大埔地震 1~2 月地震頻繁及汛期降雨影響，P'滑動塊體之 B-21-2SW 孔位，其孔口累積合位移量為 2.02cm（本次監測及間合位移量 0.32cm）（如圖 3-54 所示），評估若有長延時或強降雨事件，本路段可能產生滑動位移，後續將持續監測追蹤地層變位情形。

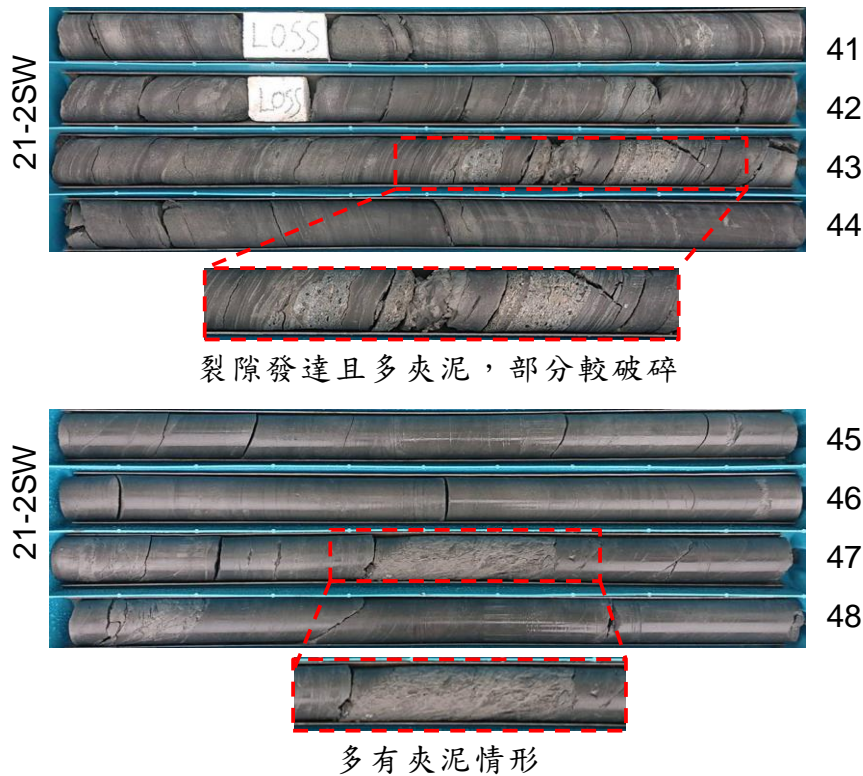
圖 3-56、175 線 18K+800 路段岩芯局部照片

- (一)崩積層：本層主要由岩屑、土壤及大小不一之崩積岩塊所組成，可由顏色區分為深棕色風化泥質基質土壤，灰色泥質砂岩塊及岩屑，其為崩積塊體重複運移作用，形成有不同顏色崩積物交錯，各孔分佈厚度約 4.7~5.75m。
- (二)剪裂帶：剪裂帶主要由受構造影響的灰色泥質砂岩所組成，本路段剪裂帶分布較少，整體呈現輕度破碎，多分布於地表下 30~50m 處，不利於邊坡穩定。
- (三)岩層：岩層主要係以灰色泥質砂岩，局部深度夾淺灰色砂質頁岩所組成為主，砂岩在部分深度存在剪裂帶及高角度裂隙，角度約 55° ~ 60° 。

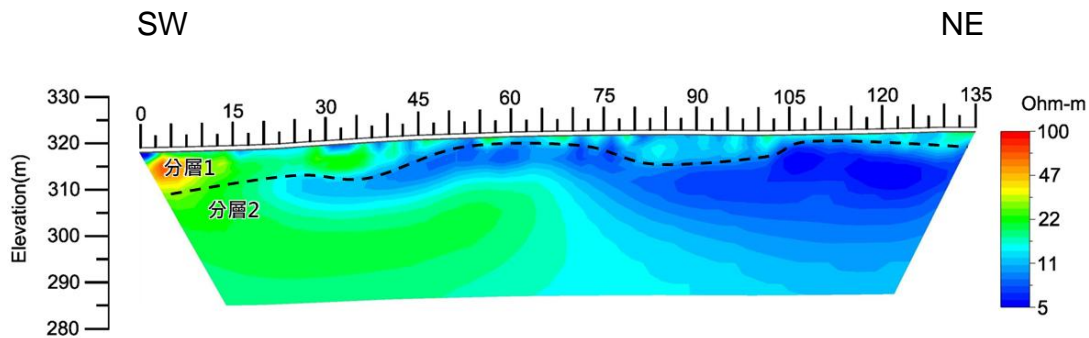
圖 3-59、L1 地電阻探測成果

(一) **L1 測線**：本測線總長 135m，為橫向坡面佈設之西北-東南向測線，由地電阻成果顯示(圖 3-59)地層電性上反應大至可概分為兩層之電性分層，以下就判釋結果進行說明。

1. 分層 1：地表下約 5m 範圍內，地層電阻率介於 5-100 Ohm-m 以上，且電性分佈測向連續性不佳、差異甚大，研判為岩屑材料。
2. 分層 2：深度約 5m 以下範圍，地層電阻率普遍介於 5-30 Ohm-m 之間，於測樁里程 70-135m，局部區域呈相對低電阻電性反應，推測為岩層且局部區域地層材料可能含泥量或含水量較高。

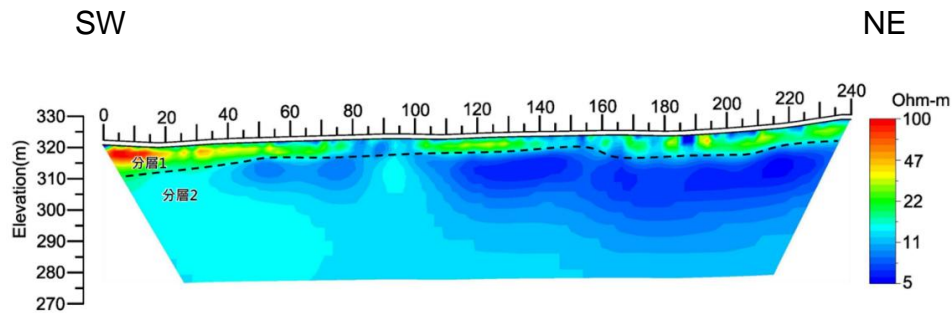
圖 3-60、L2 地電阻探測成果

(二) **L2 測線**：本測線總長 240m，為縱向坡面佈設之西南-東北向測線，由地電阻成果顯示(圖 3-60)地層電性上反應大至可概分為兩層之電性分層，以下就判釋結果進行說明。

1. 分層 1：地表下約 5m 範圍內，地層電阻率介於 5-100 Ohm-m 以上，且電性分佈測向連續性不佳、差異甚大，研判為岩屑材料。
2. 分層 2：深度約 5m 以下範圍，地層電阻率普遍介於 5-30 Ohm-m 之間，於測樁里程 50-80m 及 100-240m，局部區域呈相對低電阻電性反應，推測為岩層且局部區域地層材料可能含泥量或含水量較高。

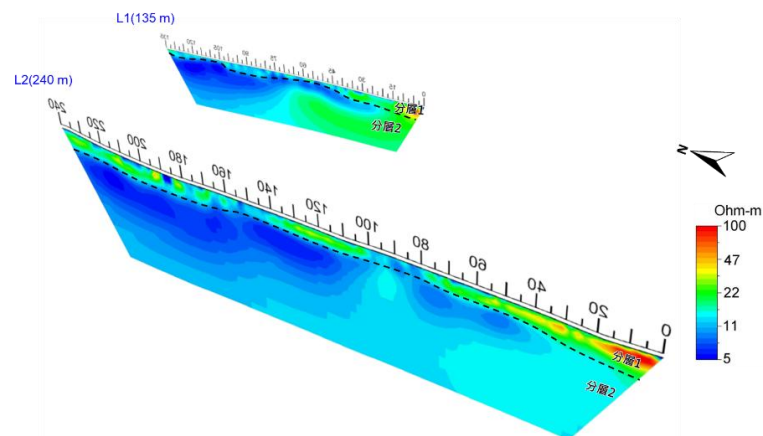
圖 3-61、地電阻探測成果柵狀圖(西南視角)

(一)地層電性與材料分層：藉由本計畫之地電阻調查成果，我們可利用電阻率分佈之差異判釋出兩層電性地層，根據地電阻成果柵狀圖顯示(圖 3-61)，各電性分層於剖面內之電性反應相當，地表下約 5 m 範圍內為岩屑層，而深度 5 m 以下則為岩層，各剖面之整體電阻率普遍低，研判與區域地層岩性主要為細顆粒材料有關。

(二)可能含水範圍研判：由於本計畫區之地層材料其低電阻普遍較低，故難以由低阻區域判釋出可能含水範圍，依鑽探時之上下工水位記錄及水位觀測成果做後續研判。

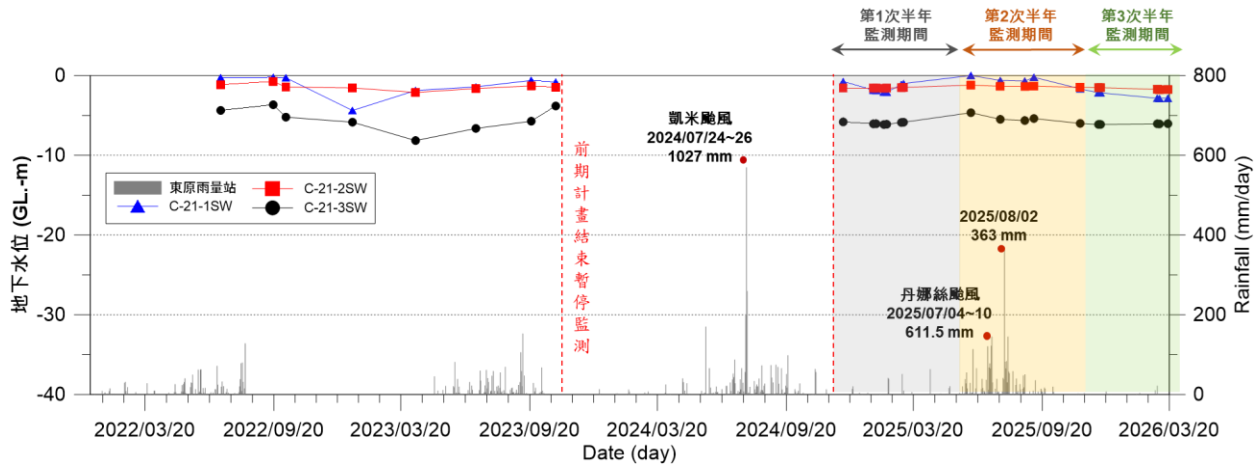
圖 3-64、175 線 18K+800 路段手動水位監測成果

地下水位監測計有 3 孔傾斜觀測管兼水位井，進行手動地下水位監測，手動水位監測成果如圖 3-64 所示。由監測成果顯示，本次監測期間非汛期，各孔常時水位介於-2.0~-6.9m，無明顯升降變化，其後進入汛期，期間將持續追蹤汛期間地下水位變化情形。

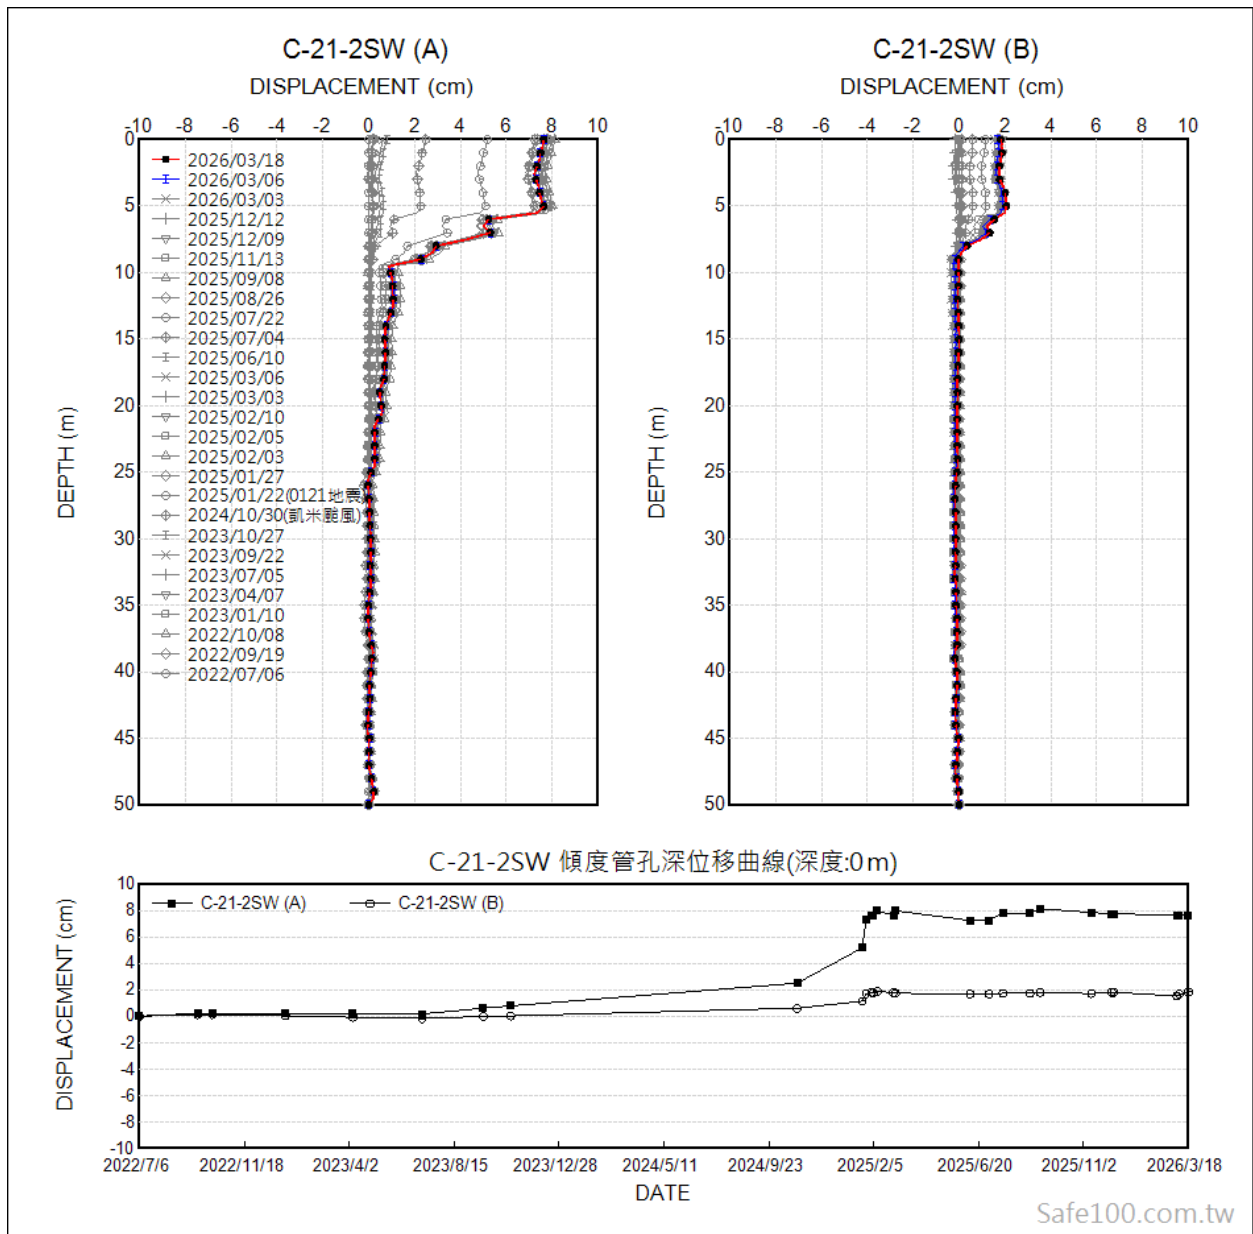
圖 3-69、175 線 18K+800 路段 C-21-2SW 傾斜觀測管監測成果

傾斜觀測管 C-21-2SW(50m) 主要為掌握 L、M 及 S 滑動塊體方向以及穩定性，監測成果如圖 3-71 所示。該孔於 113 年凱米颱風以及 114 年 0121 地震以後，在深度約 5~6m 以及 7~9m 兩處監測數據顯示位移量有明顯增幅，至本次監測最新成果，其孔口位移量已累積 7.64cm (A+) 以及 1.82cm (B+)，並且合位移角度朝道路下邊坡 (方位角 277°)，研判主要受 L 及 S 塊體影響所致，此外，因本次監測期間為非汛期，位移速率相較於總監測期間較緩，後續將持續監測追蹤。

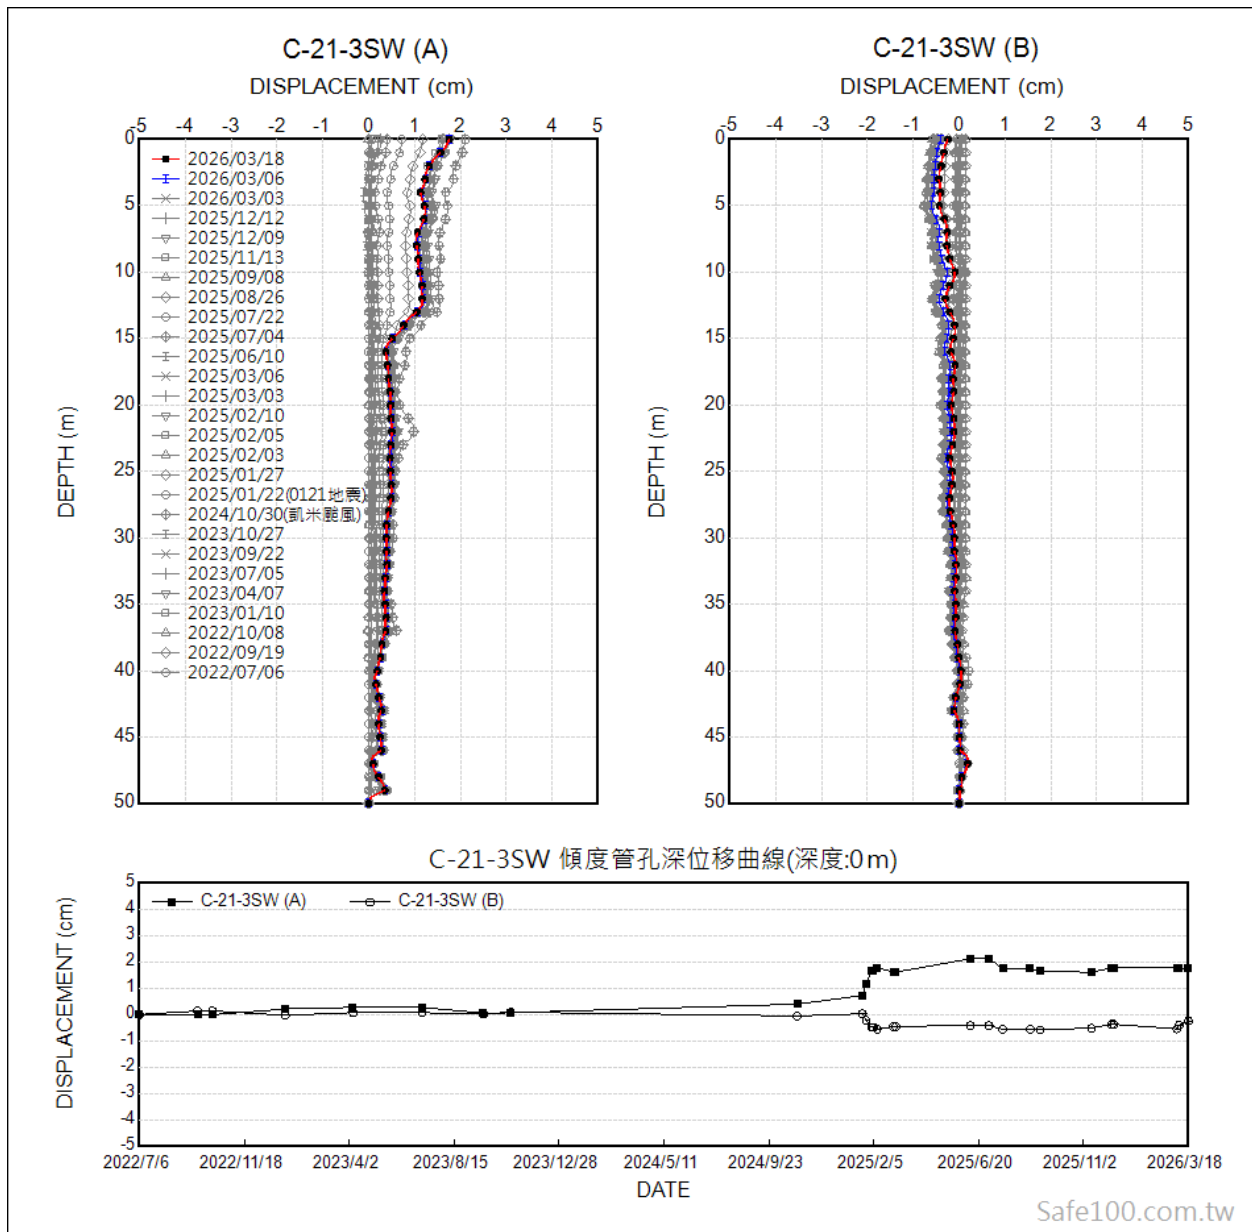
圖 3-70、175 線 18K+800 路段 C-21-3SW 傾斜觀測管監測成果

傾斜觀測管 C-21-3SW(50m) 主要為掌握 L、M 及 S 滑動塊體方向以及穩定性，監測成果如圖 3-72 所示。該孔位移量逐年緩慢增加，但仍有滑動趨勢，至本次監測最新成果，其孔口位移量已累積 1.75cm (A+) 以及 0.25cm (B-)，並且合位移沿道路方向 (方位角 220°)，研判主要受 L 塊體影響所致且位於塊體滑動邊界，後續將持續監測追蹤。

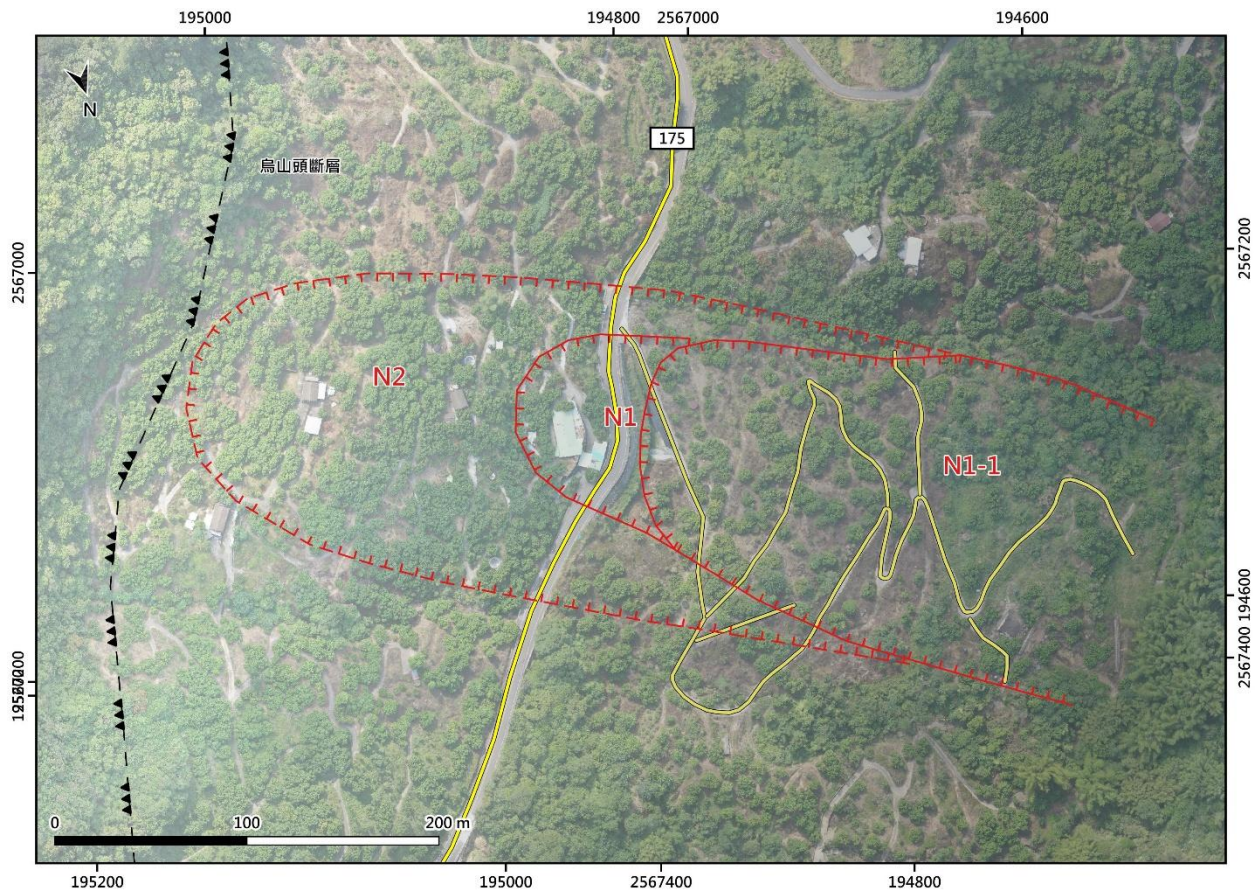
圖 3-76、175 線 25K+410 路段滑動塊體分佈圖

本路段邊坡表層多為崩積層及覆蓋層，無地層露頭，依據地形、崩崖、蝕溝及地表裂縫分布，研判邊坡存在 N1、N1-1 及 N2 滑動塊體，其中 N1 滑動塊體於 108 年既有路基排樁進行地錨補強後，切分為排樁以上之 N1 滑動塊體及排樁以下之 N1-1 滑動塊體，其中 N1 滑動塊體現況尚屬穩定，惟排樁以下 N1-1 塊體仍相當明確且活潑，對本路段安全危害較高；N2 滑動塊體係依古崩崖地形及蝕溝推估之可能滑動塊體，前期監測期間無明顯滑動現象。

前期調查監測期間，N1-1 滑動塊體持續滑動陷落，致使路基排樁樁頭基部露出，以及下邊坡 PC 產業道路新增多處裂縫，進而影響 N1 滑動塊體之穩定性，導致上邊坡部分產業道路亦損壞，惟目前崩塌影響範圍較小，尚未影響本路段整體安全性。滑動塊體分布如圖 3-76 所示，現勘調查成果詳圖 3-77 所示，調查成果說明如下：

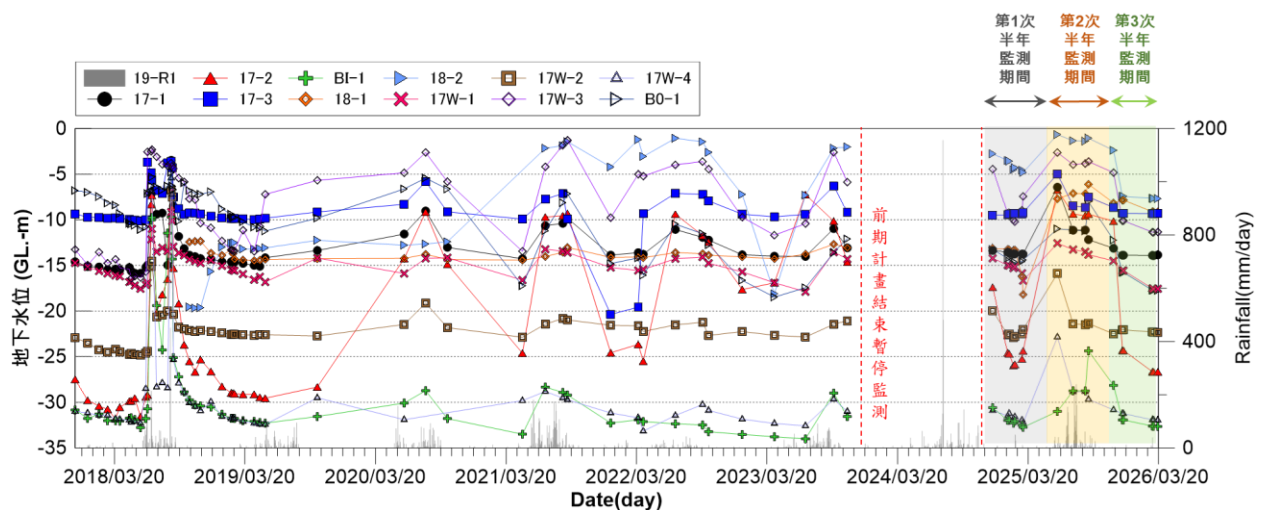
圖 3-81、175 線 25K+410 路段手動水位監測成果(道路上邊坡)

(一)手動水位監測：手動水位監測分為道路上邊坡及下邊坡分別說明。道路上邊坡包含傾斜觀測管兼水位井 D-17-1~D-17-3、D-18-1~D-18-2 及 D-BI-1；水位觀測井 D-17W-1~D-17W-4 及 D-BO-1，計 11 孔，監測成果如圖 3-81 所示。本次監測期間為非汛期，道路上邊坡側地下水介於-3m~-32m，監測孔地下水水位與去年同期相近。

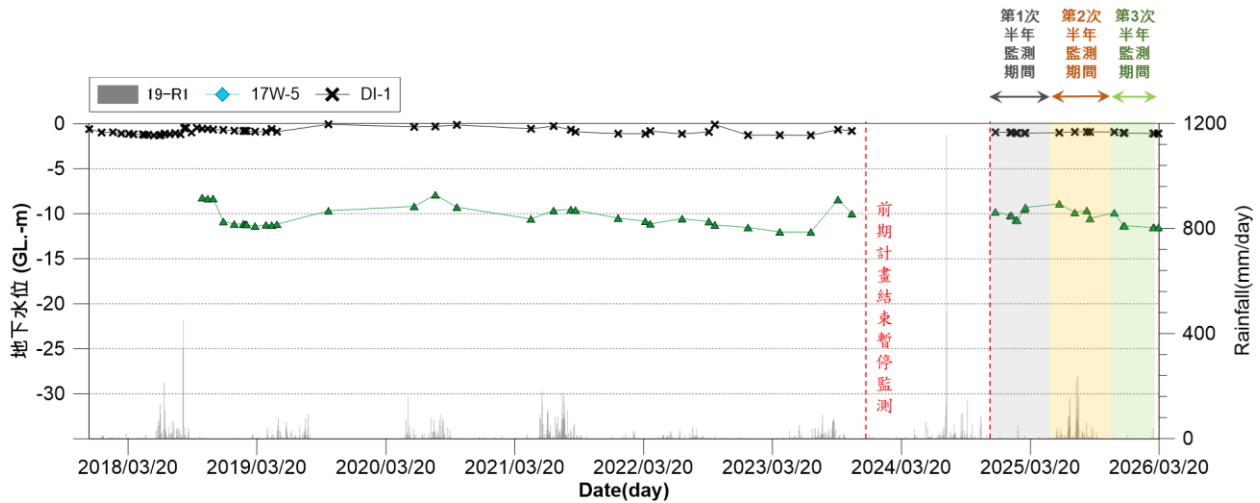
圖 3-82、175 線 25K+410 路段手動水位監測成果(道路下邊坡)

道路下邊坡包含傾斜觀測管兼水位井 D-DI-1 及 D-18-3；水位觀測井 D-17W-5，計 3 孔，監測成果如圖 3-82 所示。本次監測期間，道路下邊坡地下水介於-1m~-12m，乾季水位並無明顯上升，顯示道路下邊坡於非汛期即維持較高之常時水位。

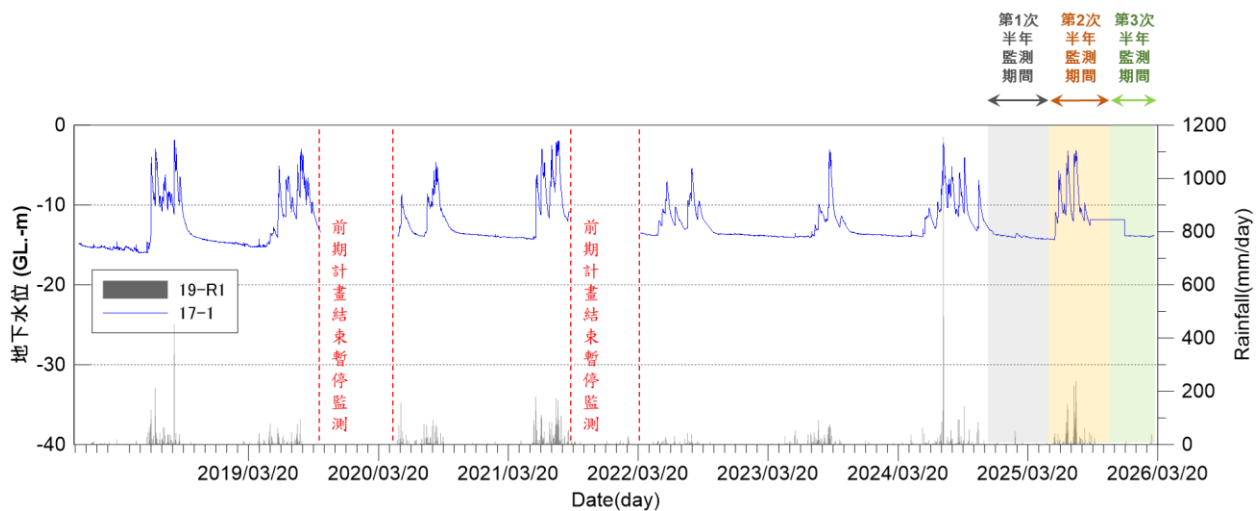
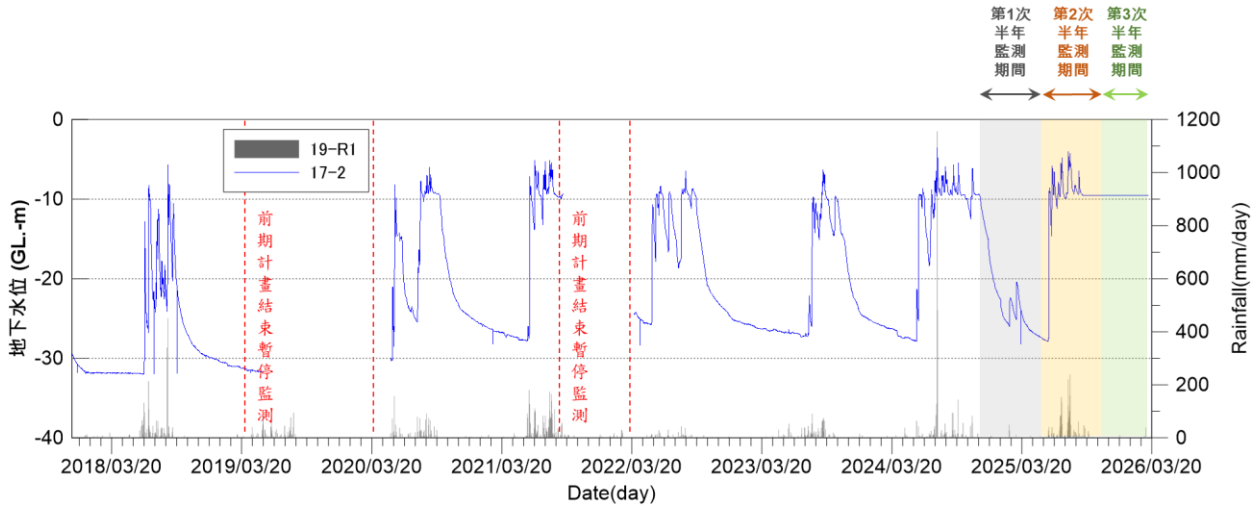
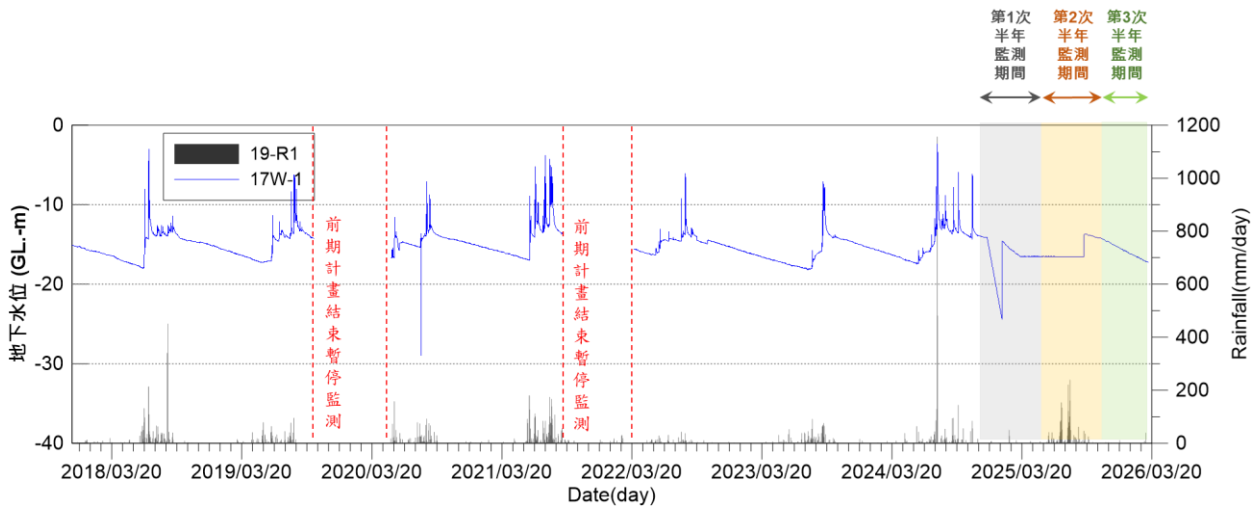
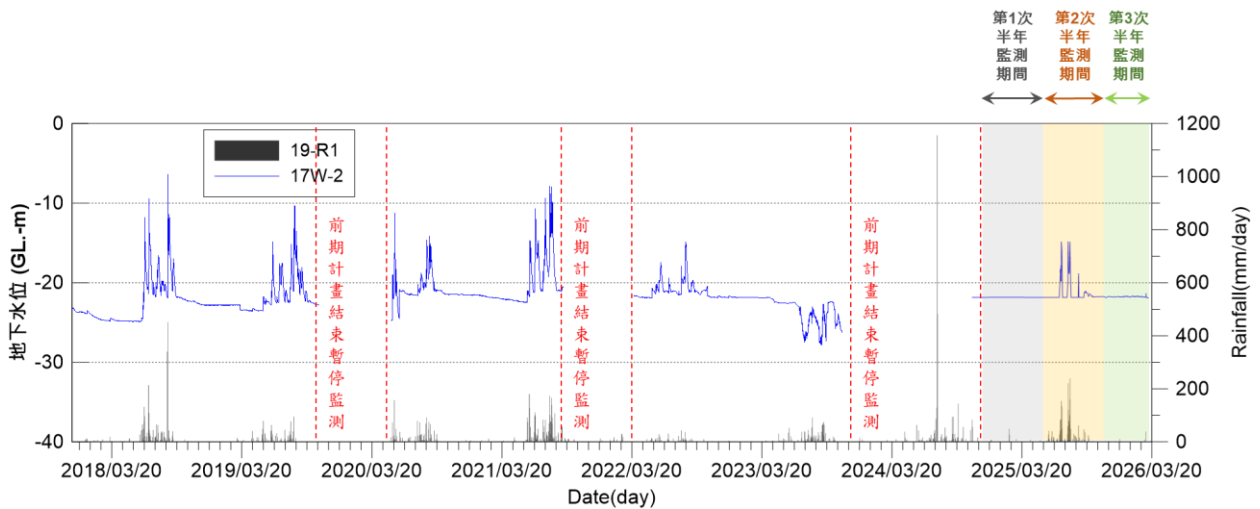
(二) 自記式水壓計：裝設於傾斜觀測管兼水位井 D-17-1、D-17-2 及水位觀測井 D-17W-1、D-17W-2、D-BO-1，計 5 組，監測成果如圖 3-83~圖 3-86 所示。由監測成果顯示，整體地下水位趨勢變化與手動水位監測成果大致相同，1~5 月乾季水位變化不大，常時水位約介於深度-13.2~-26m 之間；於 6~9 月汛期期間，地下水位可快速升高至深度約-3~-9.5m 之間，其中 D-17-2 上升幅度最大，可達約 25m；其後至 10~12 月乾季，各孔觀測井地下水位則下降至常時水位。本次監測期間為非汛期，無較大降雨事件，地下水位則無大幅度變化。整體而言，道路上邊坡於汛期豪雨期間，地下水位有快速上升及下降之特性，研判上邊坡存在地下水補注，其補注地下水應順流徑逐漸洩降至常時水位深度。

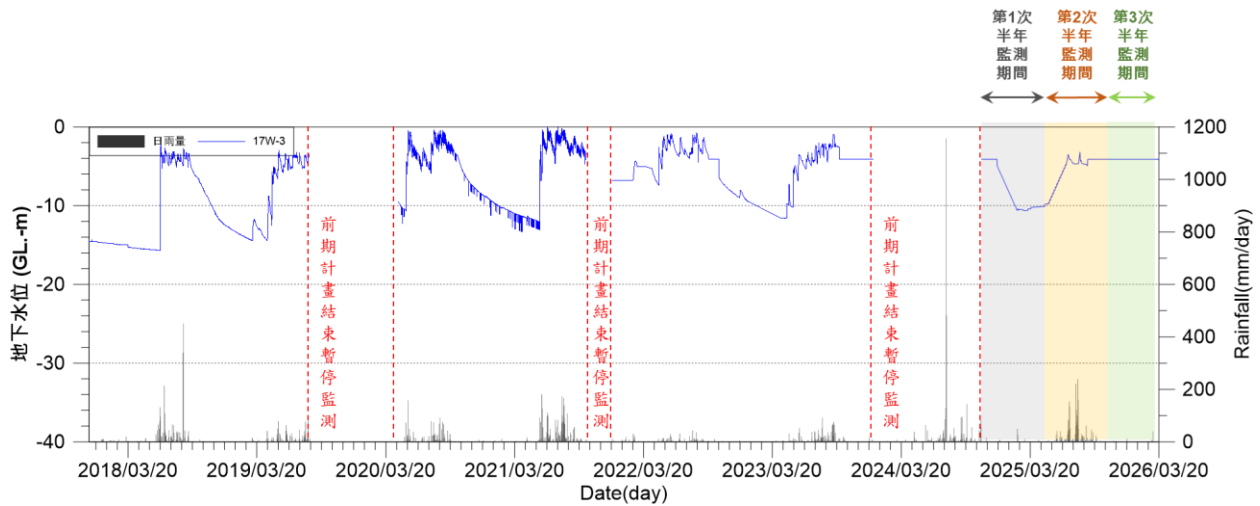
圖 3-87、175 線 25K+410 路段 D-17W-3 電子式水壓計監測成果

(三)電子式水壓計：裝設於水位觀測井 D-17W-3 及 D-17W-4，計 2 組，監測成果如圖 3-87~圖 3-88 所示。由監測成果顯示，電子式水壓計監測成果與手動監測大致相同，道路上邊坡之地下水位於乾季大多維持相對低水位，無明顯變化。

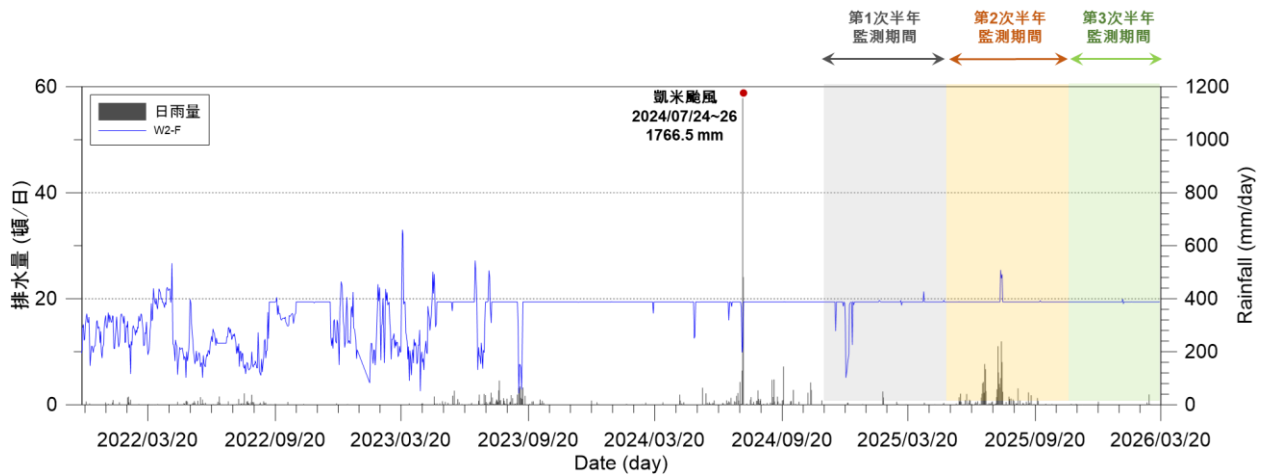
圖 3-89、175 線 25K+410 路段 D-W2-F 流量計監測成果

(四)電子式流量計：本路段前期 W2 及 W3 大口徑集水井整治工程中，於井內設置 W2-F 及 W3-F 共 2 組流量計，以追蹤集水井內排水管流量變化，監測成果如圖 3-89~圖 3-90 所示。民國 113 年 7 月凱米颱風期間，W2-F 及 W3-F 最高排水量分別達 27.9T/日及 28.2T/日，顯示持續導排地下水。本次監測期間非汛期，降雨量較少，無明顯流量變化，後續持續監測追蹤排水量變化，以評估整治成效。

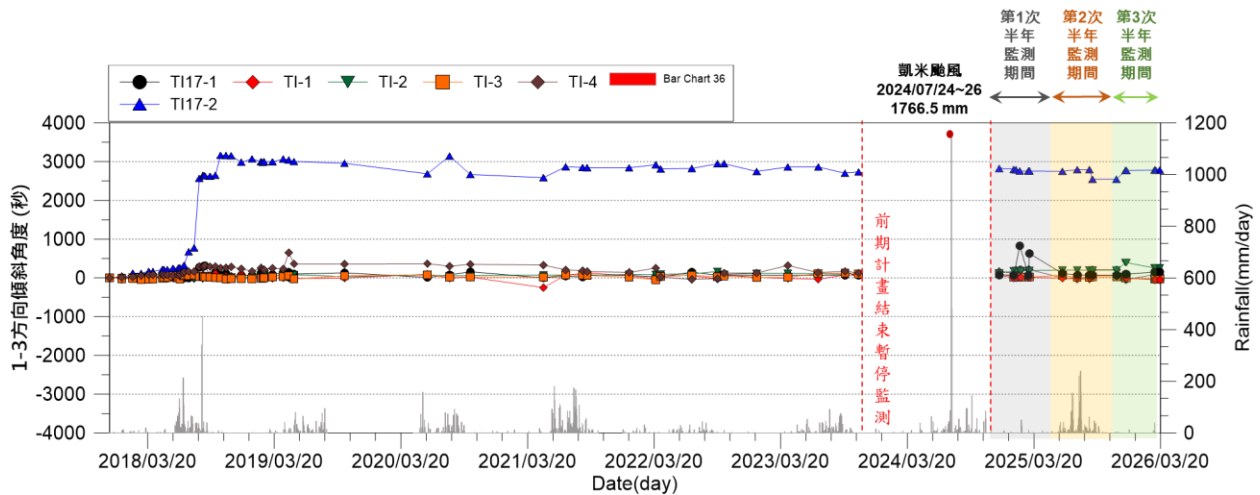
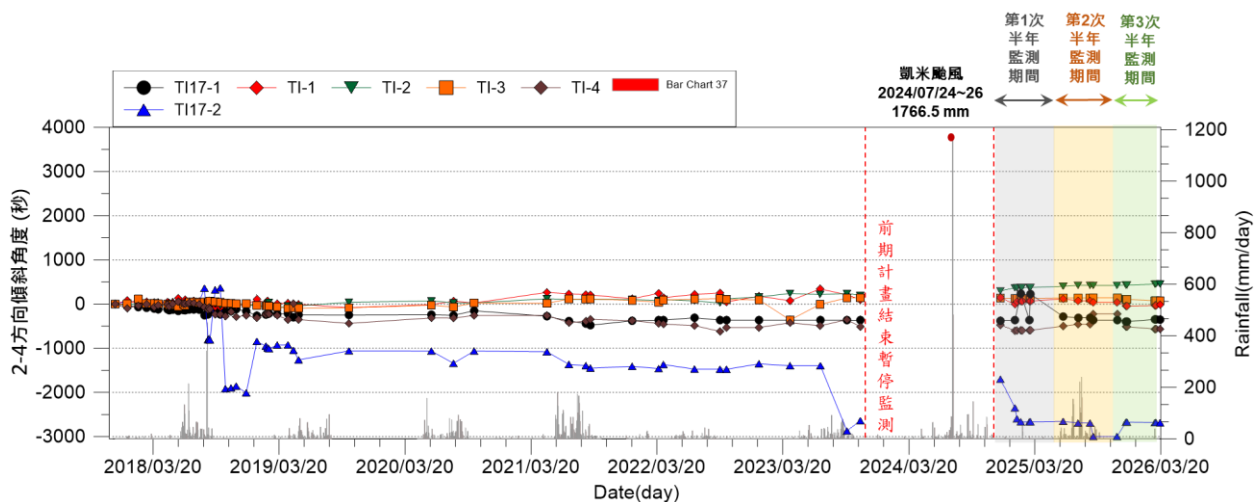
圖 3-91、175 線 25K+410 路段結構物傾度盤監測成果(1-3 向)

(一)結構物傾度盤：本路段設置 TI1~TI4 及 TI17-1~TI17-2，計 6 組手動量測之結構物傾度盤，係為瞭解地滑區內結構體傾斜狀況。結構物傾度盤包含 1、2、3、4 四個方向，安裝儀器時將 1 方向盡量朝向下邊坡，因裝設於結構物上，其傾斜方向與邊坡滑動方向未必一致，與邊坡位移量無絕對正比關係，本路段監測成果如圖 3-91~圖 3-92 所示。位於道路上邊坡農舍 TI-1~TI-4，於本次監測期間皆無明顯傾斜量變化；TI-2，於本次監測期間略有 200 秒傾斜量產生；位於道路下邊坡之 TI17-2，於本次監測期間略有 224 秒傾斜量產生，後續將持續監測。

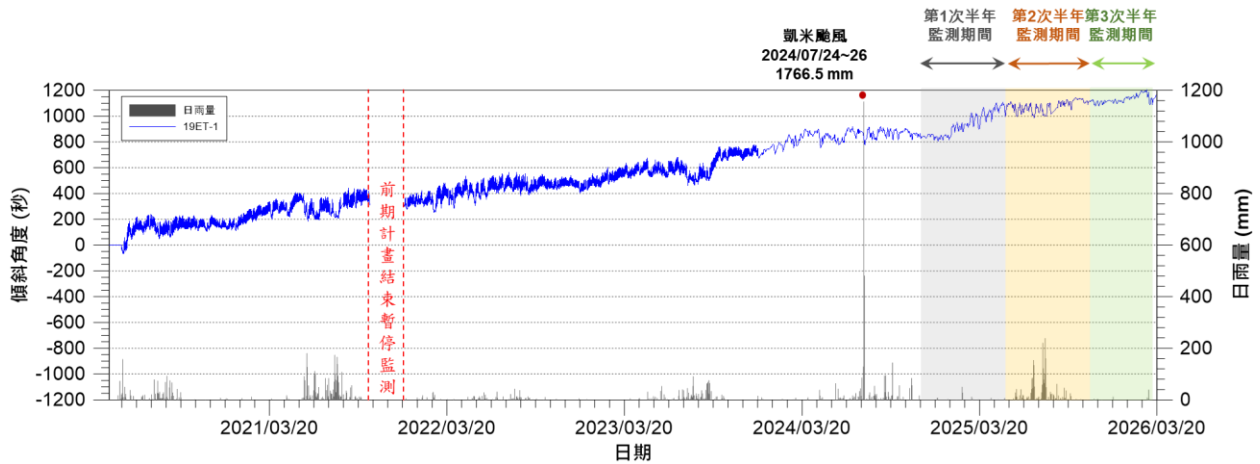
圖 3-93、175 線 25K+410 路段 D-19ET-1 電子式結構物傾斜計監測成果

(二)電子式結構物傾斜計：道路路基擋土牆上設有 1 組自動化量測之電子式結構物傾斜計(D-19ET-1)，記錄結構物傾斜變化情形，監測成果如圖 3-93 所示。由監測成果顯示，民國 113 年汛期時 D-19ET-1 尚無明顯傾斜變化量，於 114 年 1~2 月連續地震期間，則有向下邊坡方向產生約 130 秒傾斜量，後續將持續追蹤其穩定性。
