臺南市政府工務局
113-115 年度溪北山區市道地滑邊坡
監測及預警系統建置服務工作
第 3 次半年監測成果報告

青山工程顧問股份有限公司
LAND ENGINEERING CONSULTANTS, CO., LTD.
台北市南港區成功路一段 32 號 8 樓之 6
Tel.(02)27893988 Fax.(02)27822999
www.safe100.com.tw twland@safe100.com.tw

民國 115 年 5 月

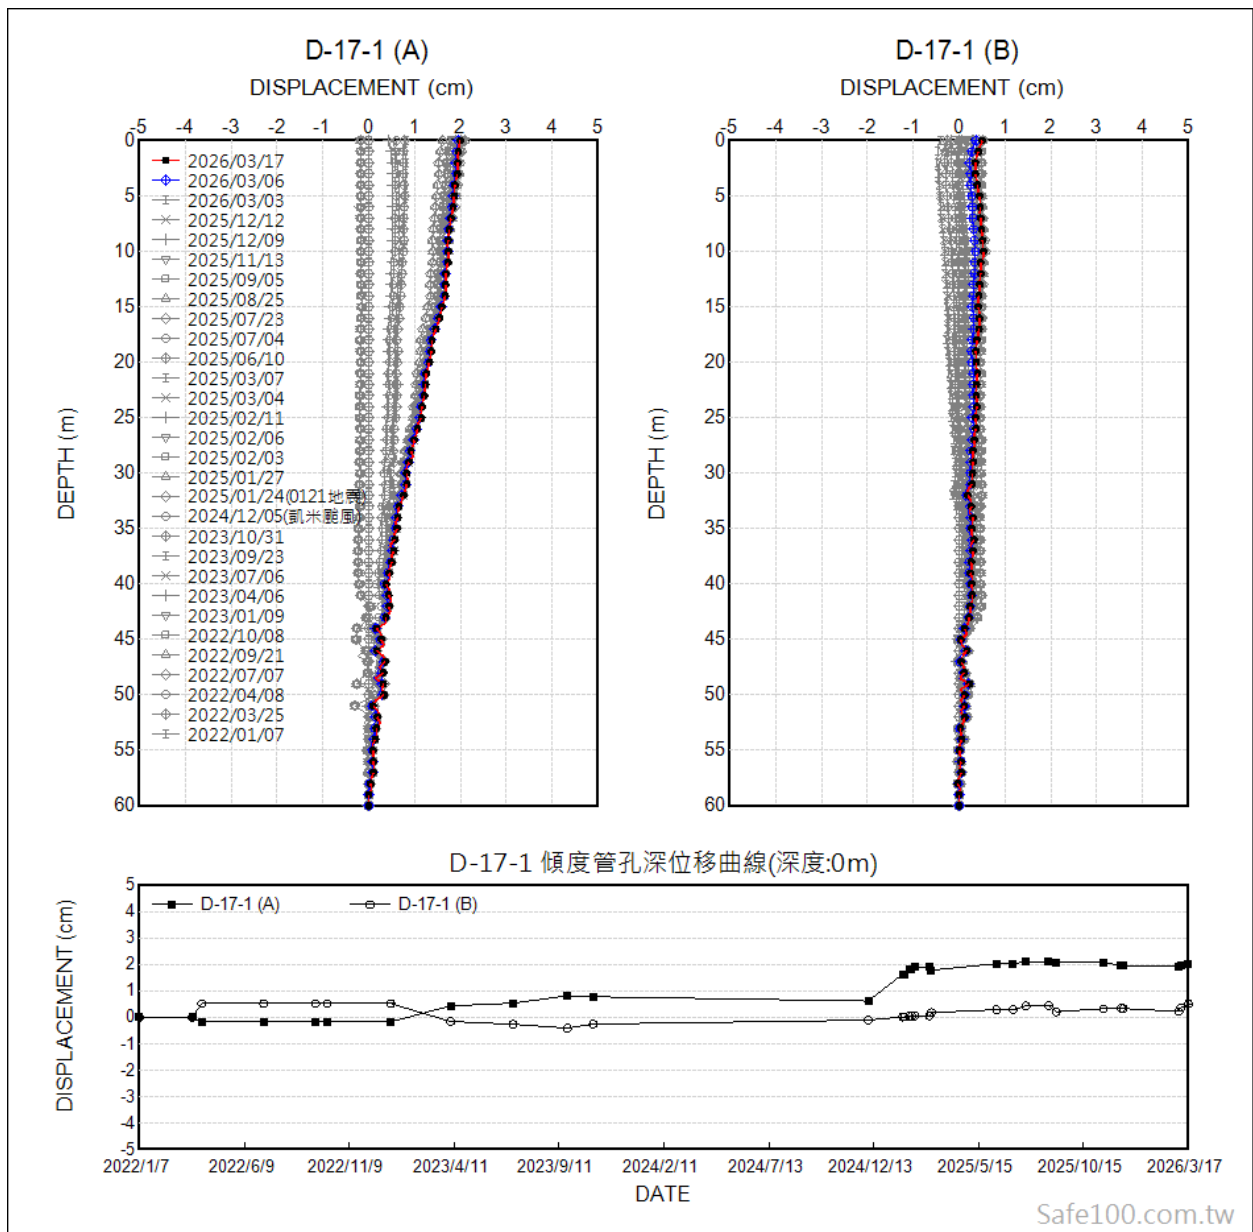
圖 3-94、175 線 25K+410 路段 D-17-1 傾斜觀測管監測成果

傾斜觀測管 D-17-1(60m) 主要為掌握 N2 滑動塊體方向以及穩定性，監測成果如圖 3-94 所示。該孔於 113 年年底以後，在深度約 0~40m 位置監測數據，其位移量緩慢增幅，至本次監測最新成果，其孔口位移量已累積 1.99cm (A+) 以及 0.51cm (B+)，並且合位移角度朝下邊坡方向 (方位角 307°)，研判主要受 N2 塊體影響所致且接近塊體冠部位置，相較於本工區其他點位位移量較小，後續將持續監測追蹤。

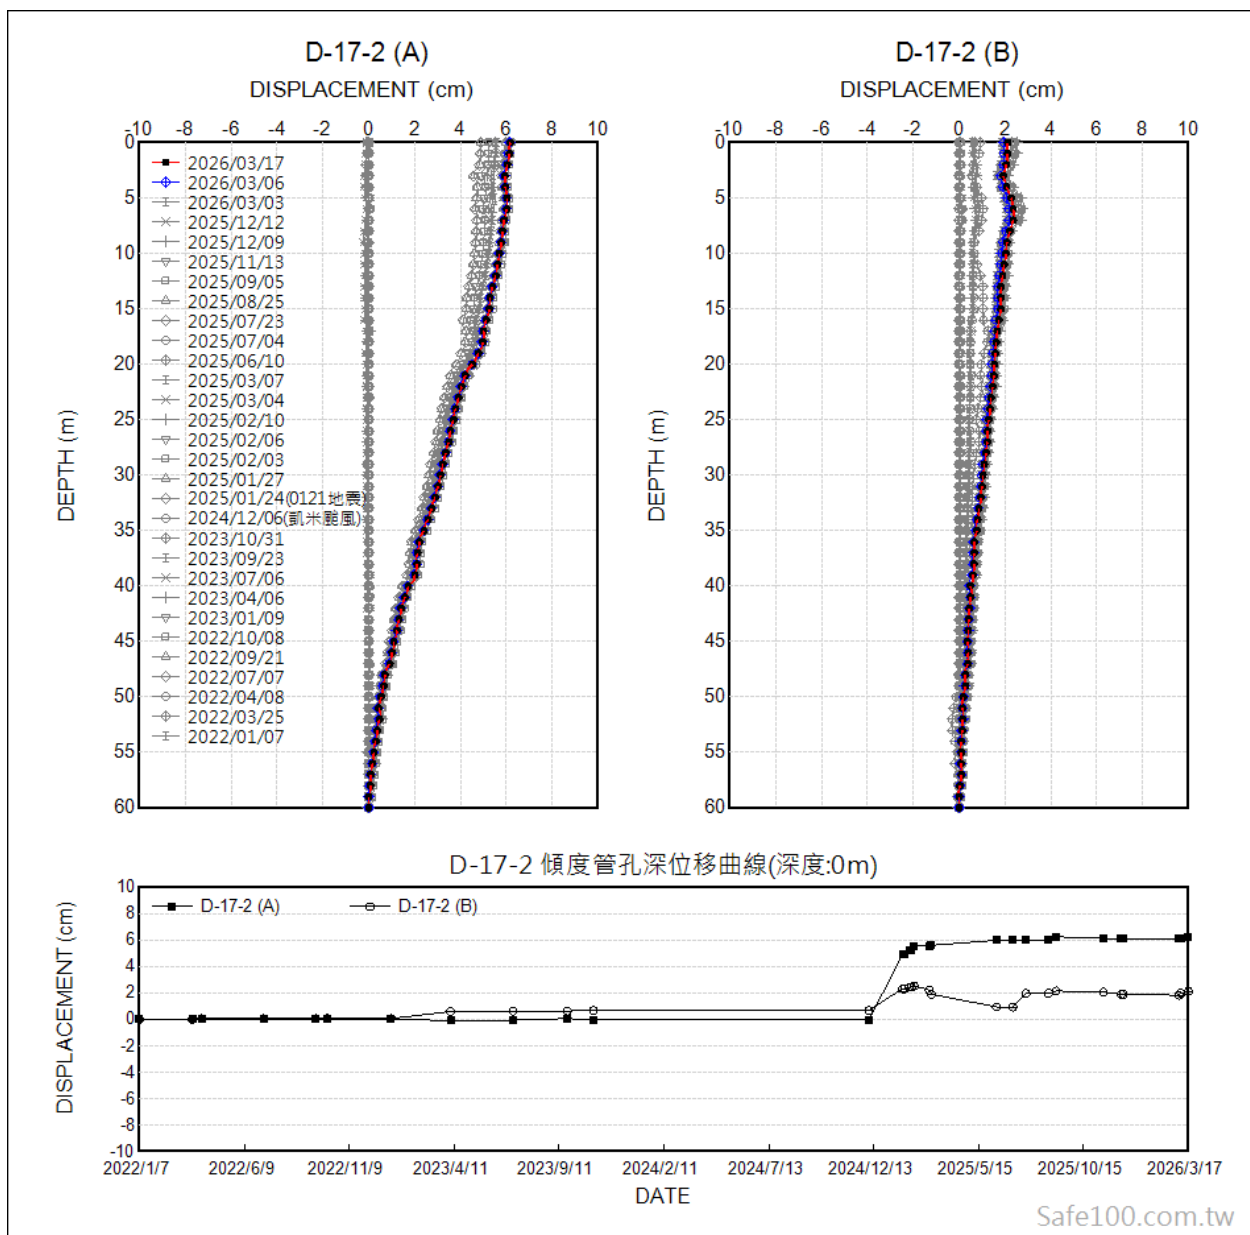
圖 3-95、175 線 25K+410 路段 D-17-2 傾斜觀測管監測成果

傾斜觀測管 D-17-2(60m) 主要為掌握 N2 滑動塊體方向以及穩定性，監測成果如圖 3-95 所示。該孔於 113 年年底左右，在深度約 0~55m 位置，其位移量大為增加，往下邊坡滑動，後續仍持續滑動但速度明顯趨緩，至本次監測最新成果，其孔口位移量已累積 6.18cm (A+) 以及 2.11cm (B+)，並且合位移角度朝下邊坡方向（方位角 325°），研判主要受連續地震影響所致，此外，因本次監測期間為非汛期，位移速率相較於總監測期間較緩，後續將持續監測追蹤。

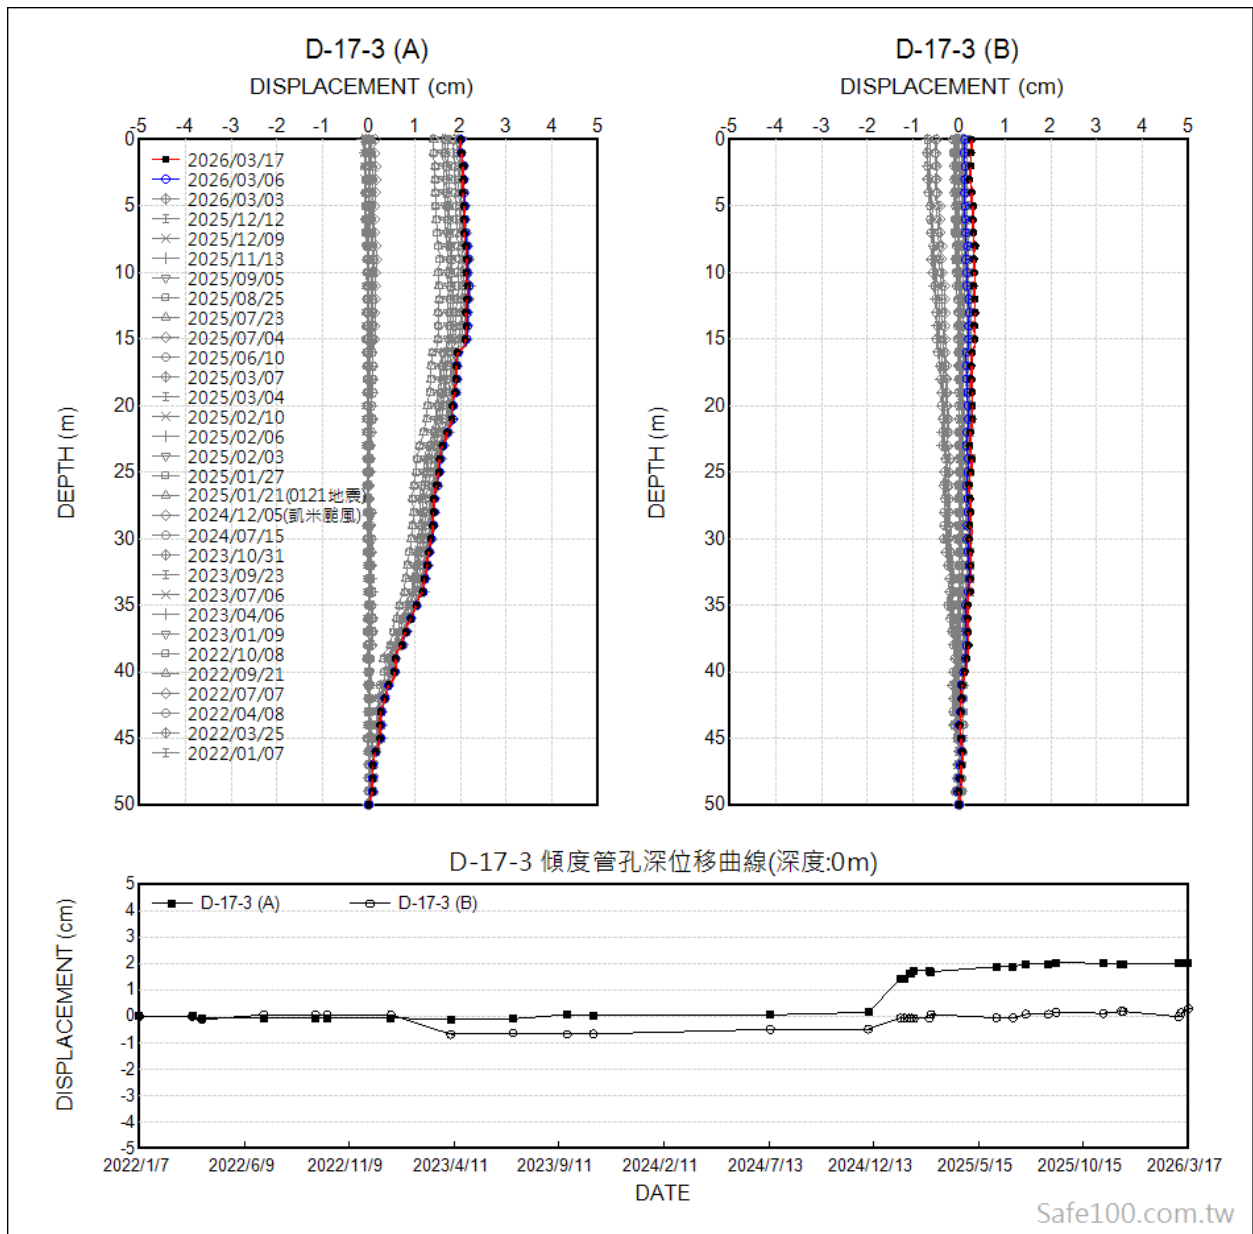
圖 3-96、175 線 25K+410 路段 D-17-3 傾斜觀測管監測成果

傾斜觀測管 D-17-3(50m) 主要為掌握 N2 滑動塊體方向以及穩定性，監測成果如圖 3-96 所示。該孔於 113 年年底以後，在深度約 0~45m 位置監測數據，其位移量逐漸增幅，至本次監測最新成果，其孔口位移量已累積 2.01cm (A+) 以及 0.28cm (B+)，並且合位移角度朝下邊坡方向 (方位角 306°)，研判主要受當時連續地震影響所致，後續滑動速率趨緩，後續將持續監測追蹤。

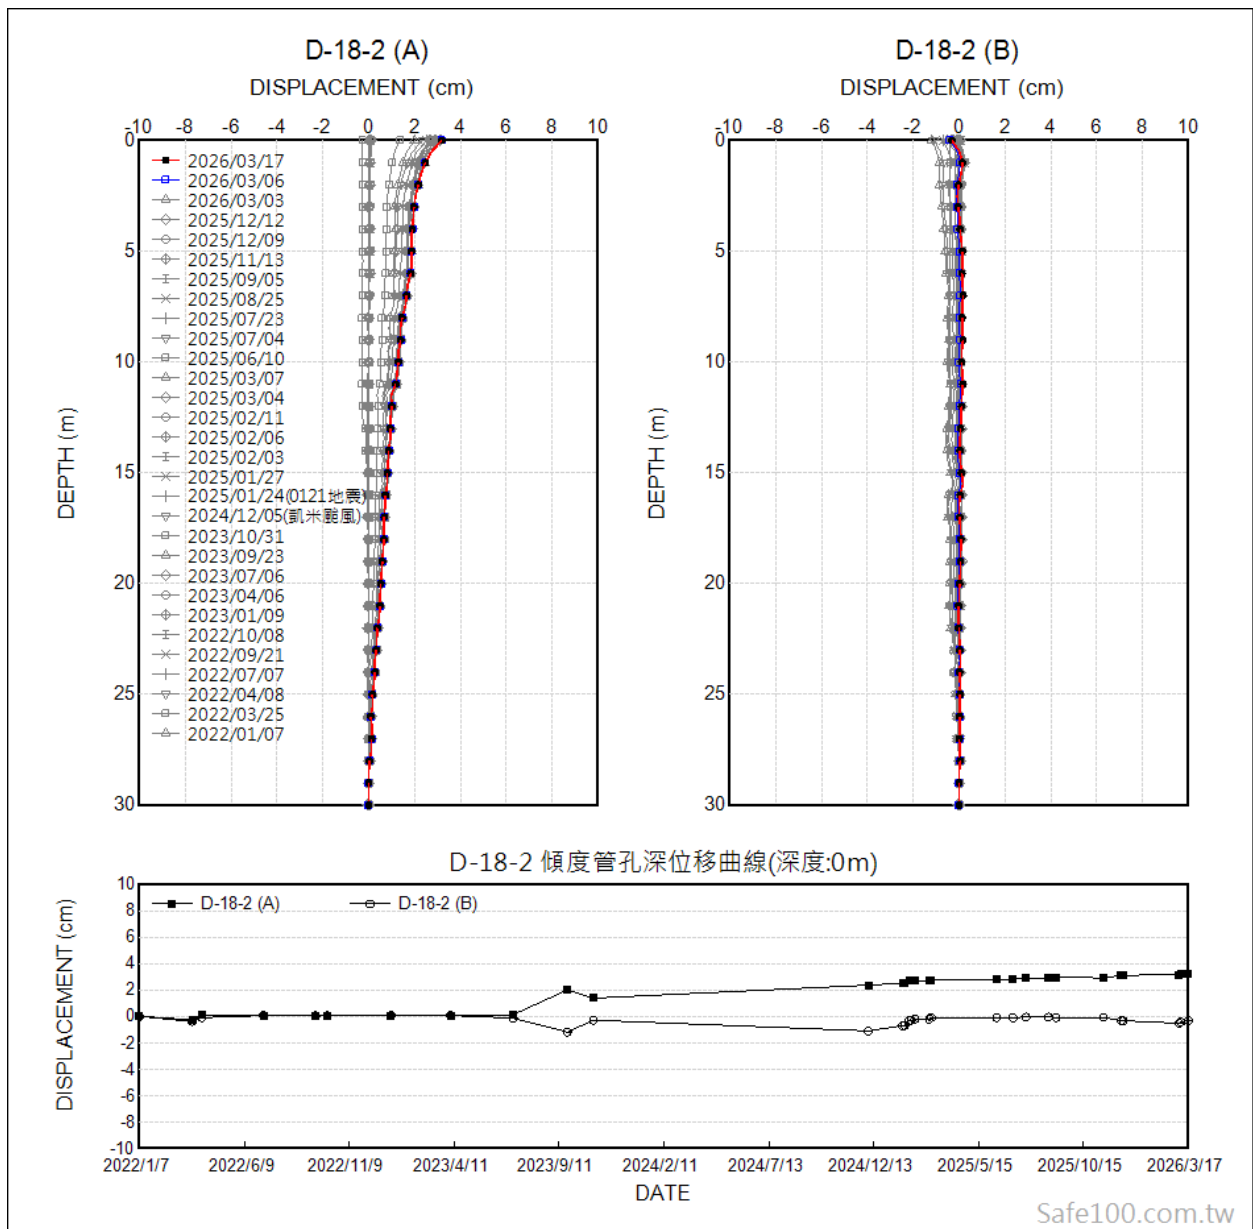
圖 3-98、175 線 25K+410 路段 D-18-2 傾斜觀測管監測成果

傾斜觀測管 D-18-2(30m) 主要為掌握 N1 以及 N1-1 滑動塊體方向以及穩定性，監測成果如圖 3-98 所示。在監測期間，位於深度 7~8m 以及 15~17m 兩處監測數據有明顯向下邊坡位移情形，至本次監測最新成果，其孔口位移量已累積 3.19cm (A+) 以及 0.32cm (B-)，並且合位移角度朝下邊坡方向（方位角 293°），研判主要受 N1 以及 N1-1 塊體影響所致，此外，因本次監測期間為非汛期，位移速率相較於總監測期間較緩，後續將持續監測追蹤。

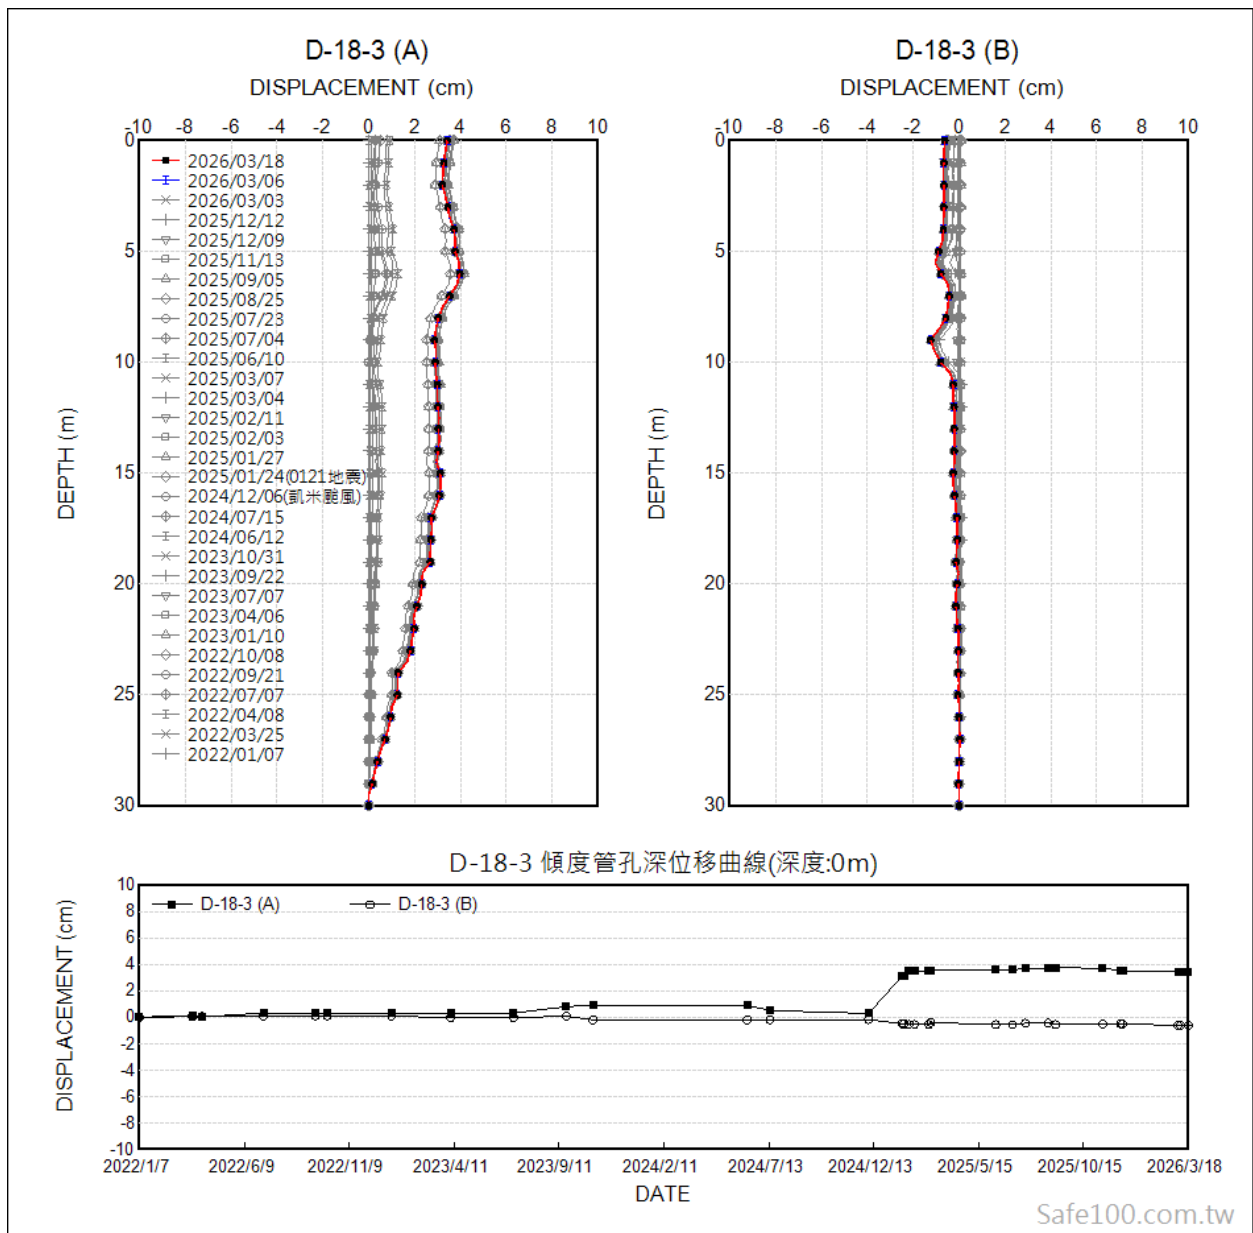
圖 3-99、175 線 25K+410 路段 D-18-3 傾斜觀測管監測成果

傾斜觀測管 D-18-3(30m) 主要為掌握 N1 以及 N1-1 滑動塊體方向以及穩定性，監測成果如圖 3-99 所示。該孔於 113 年年底以後，各深度位置監測數據，其位移量皆緩慢增幅，至本次監測最新成果，其孔口位移量已累積 3.43cm (A+) 以及 0.62cm (B-)，並且合位移角度朝下邊坡方向 (方位角 299°)，研判主要受當時連續地震影響所致，另外，在深度約 2~8m 處有明顯向下邊坡位移產生，推估可能受 N1 塊體影響，此外，因本次監測期間為非汛期，位移速率相較於總監測期間較緩，後續將持續監測追蹤。

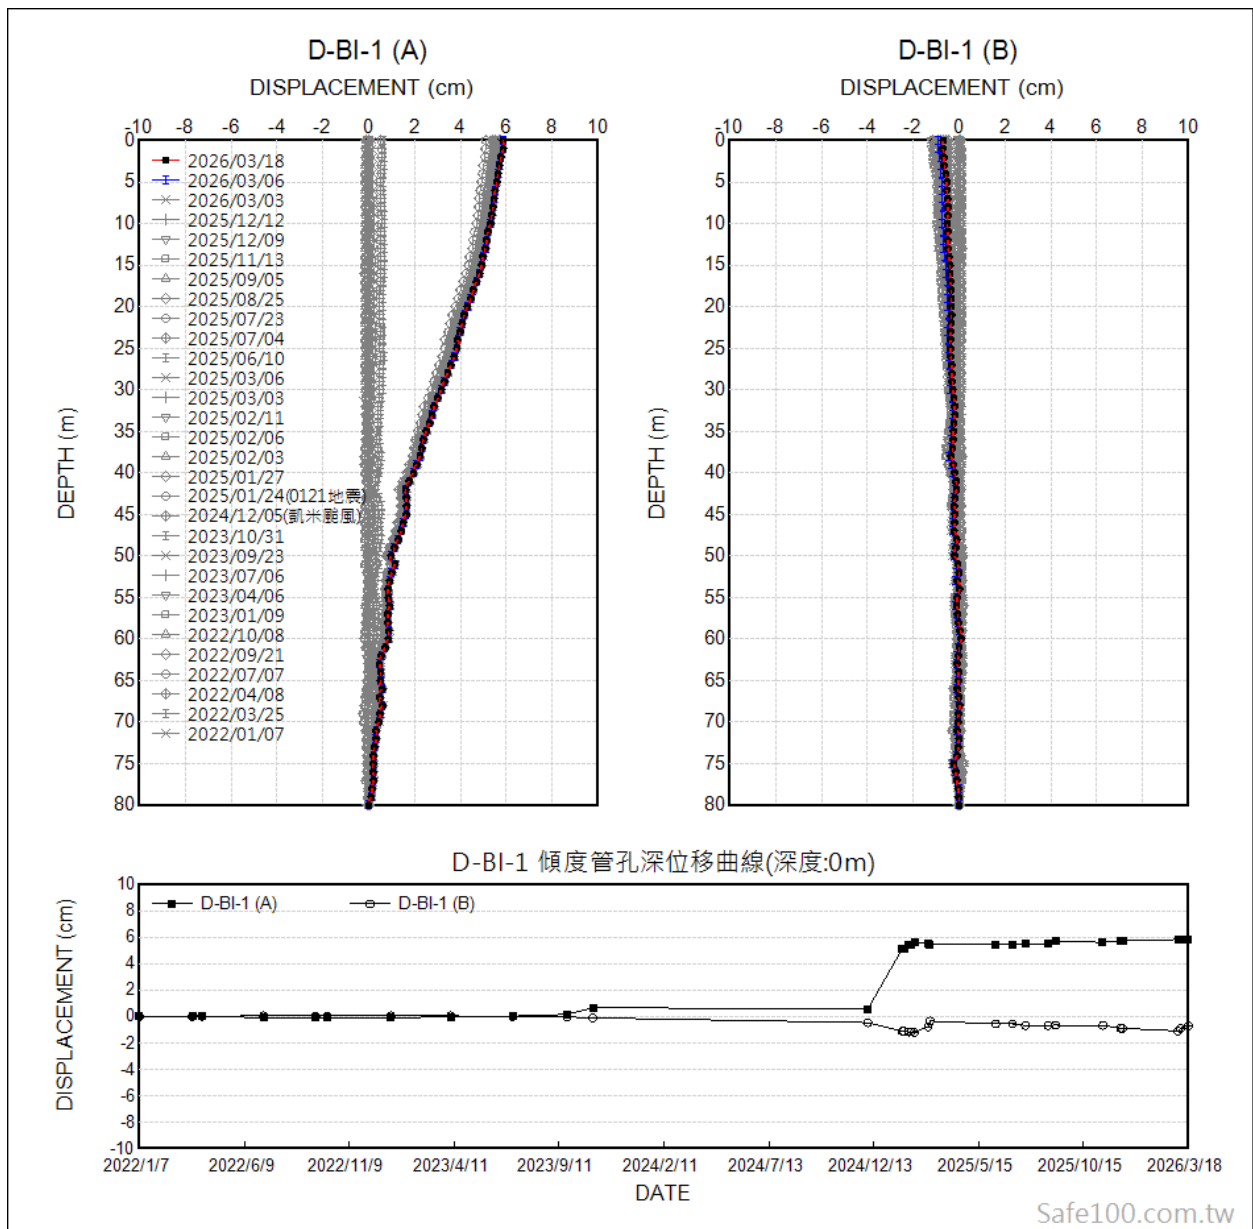
圖 3-100、175 線 25K+410 路段 D-BI-1 傾斜觀測管監測成果

傾斜觀測管 D-BI-1(80m)主要為掌握 N2 滑動塊體方向以及穩定性，監測成果如圖 3-100 所示。該孔於 114 年年初，在深度約 0~60m 位置監測數據，受當時連續地震影響，其各深度位移量大幅度增加，地震後至今位移量增幅速率減緩，至本次監測最新成果，其孔口位移量已累積 5.85cm(A+)以及 0.70cm (B-)，並且合位移角度朝下邊坡方向（方位角 310°），後續將持續監測追蹤。

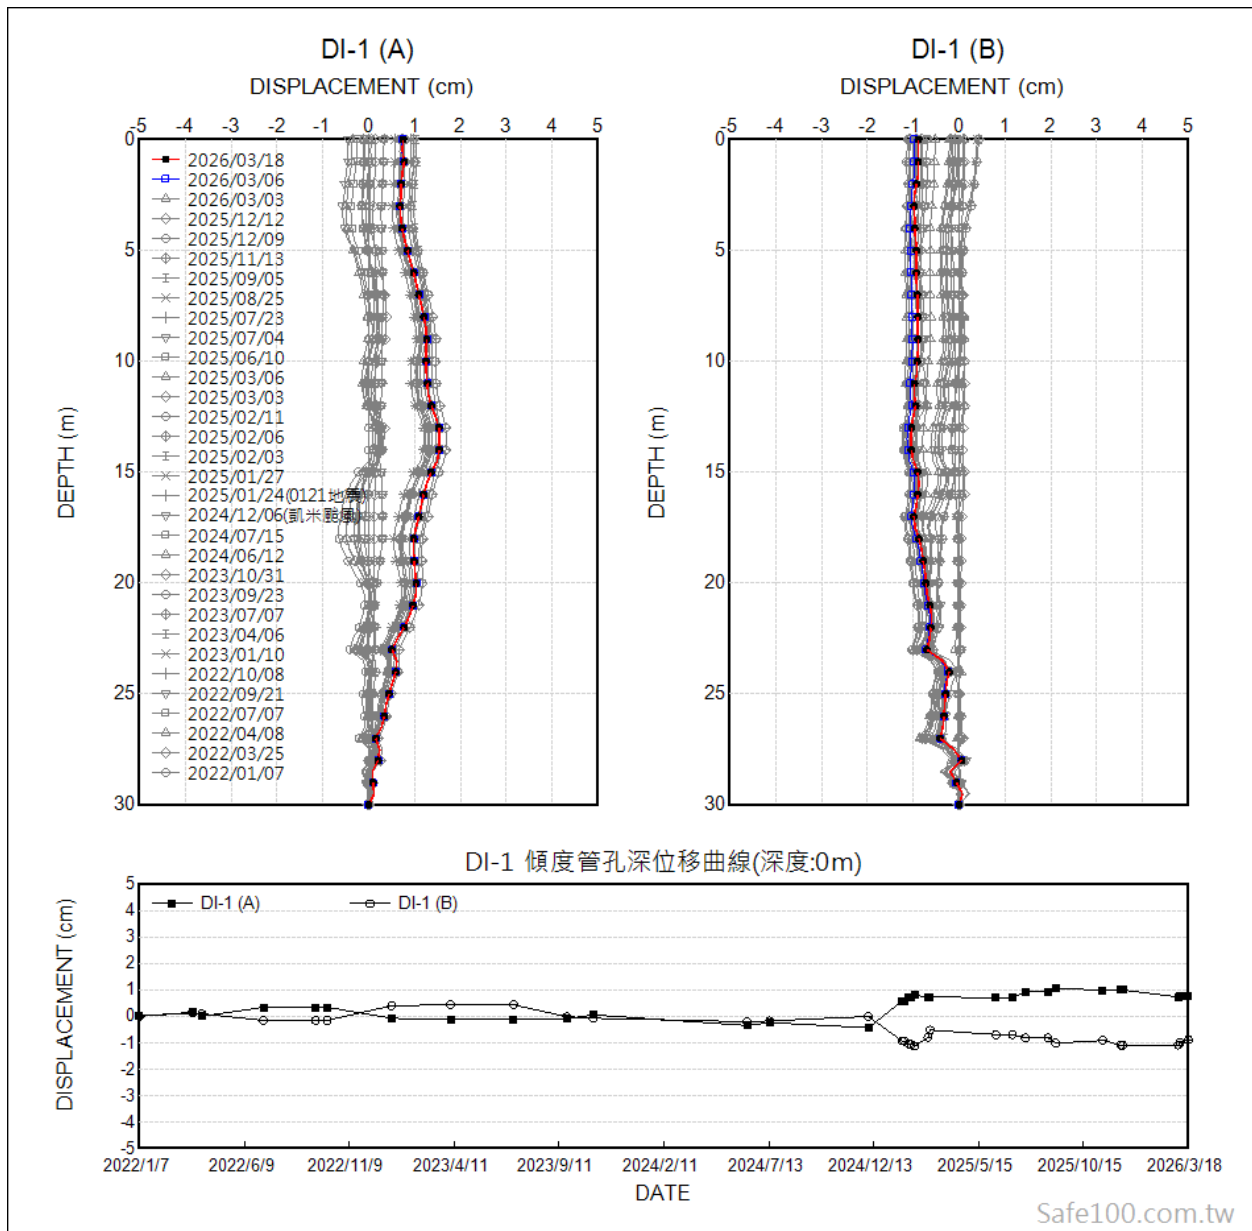
圖 3-101、175 線 25K+410 路段 D-DI-1 傾斜觀測管監測成果

傾斜觀測管 D-DI-1(30m) 主要為掌握 N1 以及 N1-1 滑動塊體方向以及穩定性，監測成果如圖 3-101 所示。該本次監測期間，在各深度位移量變動不大，至本次監測最新成果，其孔口位移量已累積 0.75cm (A+) 以及 0.89cm (B-)，並且合位移角度朝下邊坡方向（方位角 256°），研判主要受 N2 塊體影響所致，後續將持續監測追蹤。

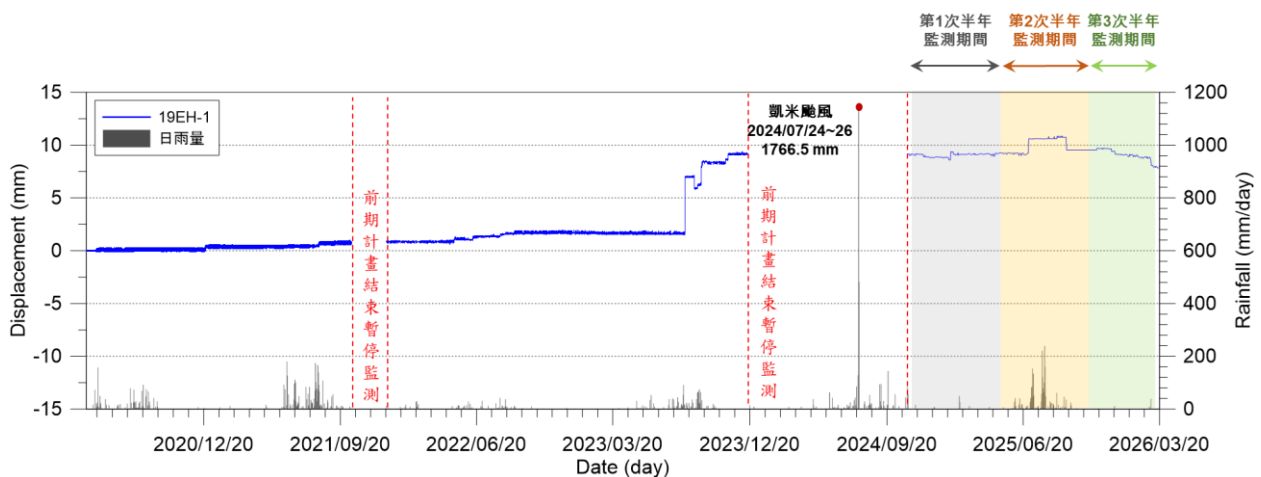
圖 3-102、175 線 25K+410 路段 D-19EH-1 孔內伸縮計監測成果

(二)孔內伸縮計：本路段 D-19EH-1 及 D-19EV-1 既有孔內伸縮計，共計 2 組，皆為自動化監測儀器，監測成果如圖 3-102~圖 3-103 所示。其中 19EH-1 為斜孔式孔內伸縮計，裝設於排樁地錨繫梁間；19EV-1 為垂直式孔內伸縮計，裝設於既有路基排樁下邊坡側。本次監測期間，19EH-1 位移量些微降低；19EV-1 於 114 年 6-7 月汛期期間略有伸長情形，而本次非汛期期間無明顯變化。

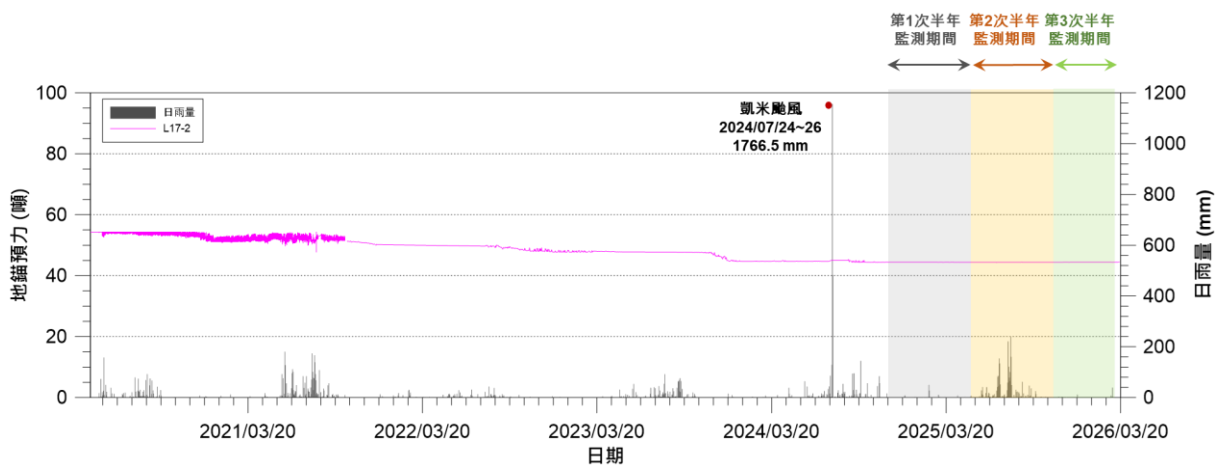
圖 3-104、175 線 25K+410 路段 D-L17-2 地錨荷重計監測成果

(三)地錨荷重計：本路段設有 D-L17-2、D-19L-1~D-19L-3、D-19L-5~D-19L-7 既有地錨荷重計，共計 7 組，監測成果如圖 3-104~圖 3-110 所示。前期監測期間，各組地錨荷重計預力介於 45~50 噸，L17-2 預力有持續降損情形，本次監測期間數值趨於穩定，無明顯變化；19L-1 於 113 年 8 月預力降損約 5 噸，經查擋土牆及附近地錨並無異常情形，研判為單一地錨荷重計狀況，本次監測期間略為降低；19L-3 於 113 年 9 月預力上升約 2 噸，鄰近各組地錨荷重計並無預力上升趨勢，研判為單一地錨荷重計狀況，現況數值穩定，暫無特殊狀況；19L-5 於 112 年 9 月預力逐漸上升，後趨於穩定；D-19L-7 於本次監測期間初始數據有些微浮動，後續又趨於穩定。其餘地錨荷重計於本次監測期間尚無明顯變化，現況已進行繫梁地錨補強，後續將持續追蹤，以掌握路基之穩定。
