112年度臺南市毒性及關注化學物質 災害防救動員暨案例研討會

主辦單位：臺南市政府環境保護局
協辦單位：國立高雄科技大學

中華民國112年12月26日

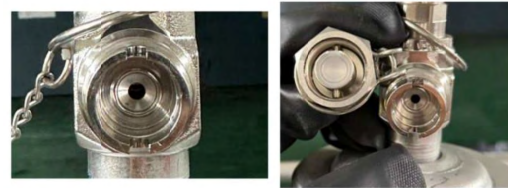
20230816 16:37 F2 閥凸緣與墊片外觀再檢查 無殘留氣體與腐蝕跡象
