二、震害與震害區

主要的震害

1. 土壤液化災害
2. 結構物震損

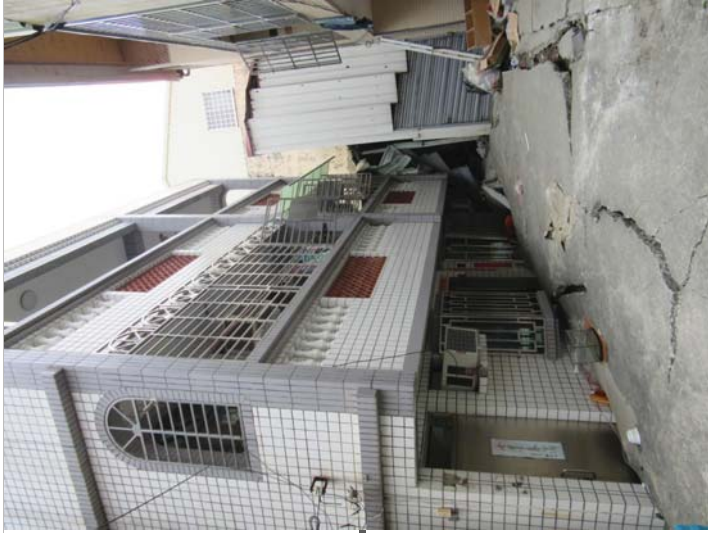
惠安街161巷液化下陷傾斜

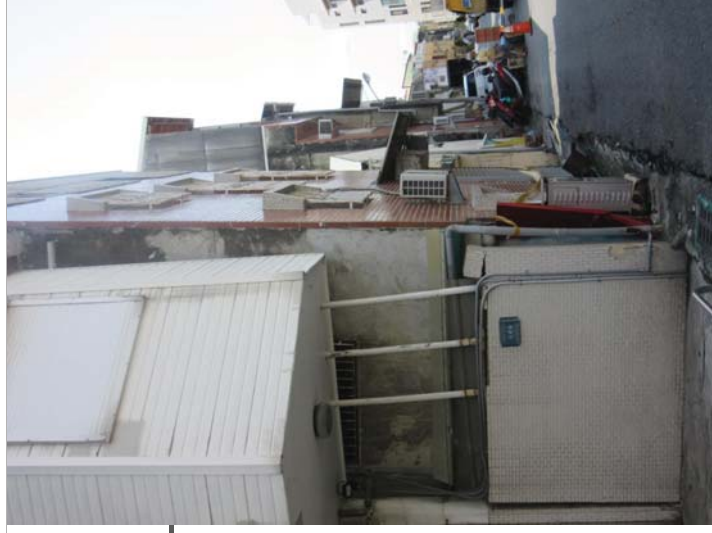
文祥街RC構造房屋向北傾斜約5°

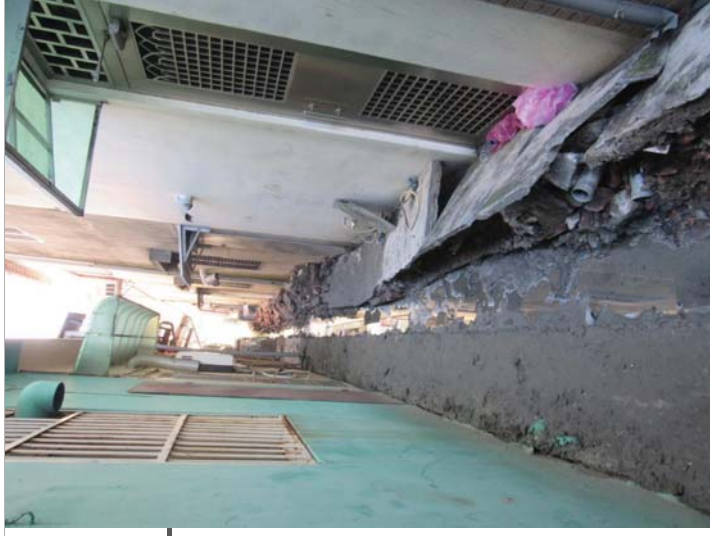
新市區三民街50巷主結構液化沈陷，防火拱拱起
