臺南市政府勞工局
弱勢職災勞工房屋修繕計畫

109.03.15

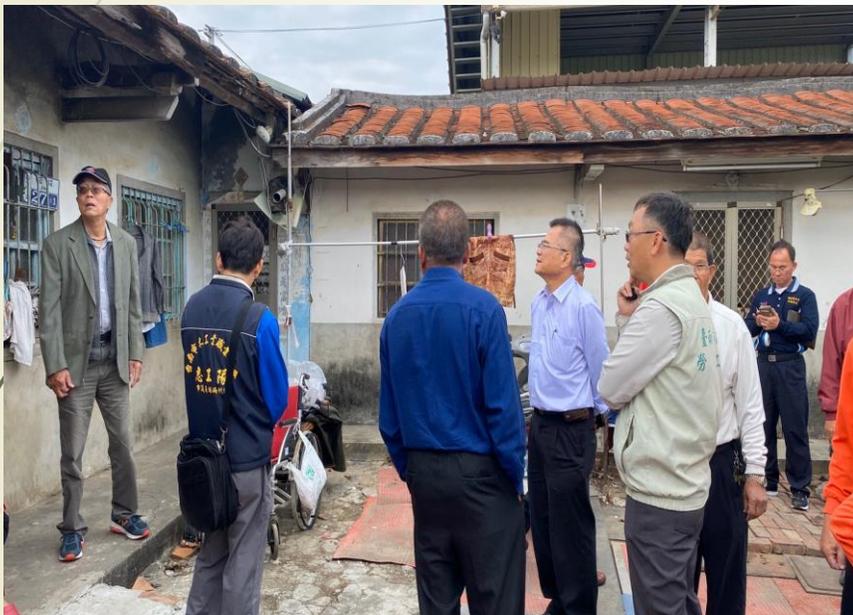
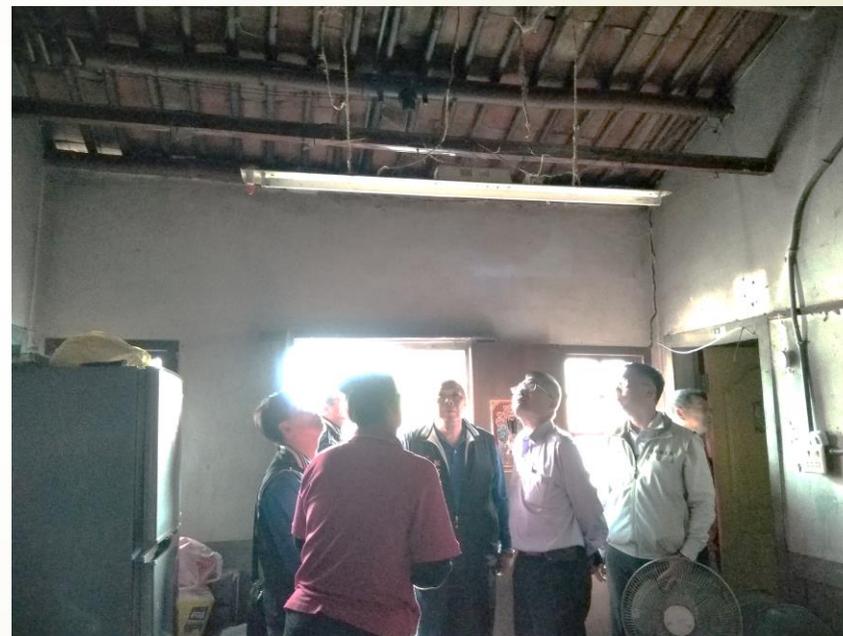
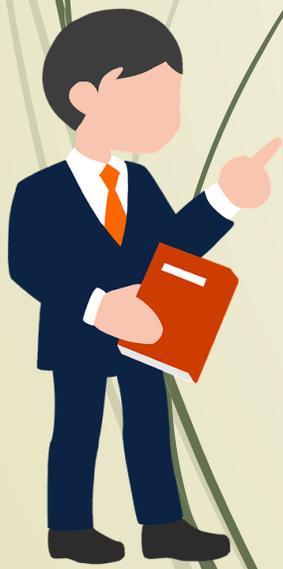
2/4-各工會進行會勘

- 案主鄭吳00女士(年齡64歲)具有身心障礙手冊(肢體/輕度)，目前出入須依賴輪椅進出；丈夫鄭00(年齡75)，腳行走不便，目前行動上需撐拐杖，夫妻二人目前無就業，案家亦無社會局中、低收等資格。
- 案主和丈夫育有1子1女，大兒子平時打臨工，工作收入不甚穩定；女兒目前工作穩定，為家中主要經濟來源，整體家境與居住環境不甚理想。
- 案家房屋為早期興建三合院平房，屋瓦殘舊多處漏水，樑柱亦多有腐蝕情形，家中無洗手間僅有簡單的淋浴間，平時依賴屋外流動廁所如廁。門庭地面多處凹陷不平，輪椅進出不便。
