109 年災後復建工程抽查 工程進度品質兼具

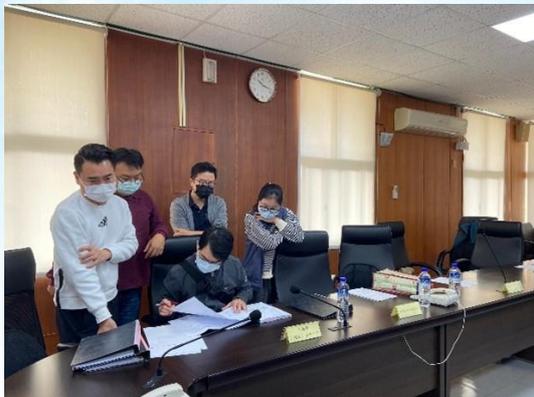
發包率已達 61.45%，完工率 16.87%，抽查範圍涵蓋七股、安南、左鎮、善化及仁德等轄區，足跡遍及台南的山邊與沿海。首站來到七股，109 年度 5 月豪雨七股區大塢寮排水糠榔段(8K+180~8K+210)災後復建工程，現況為漿砌護岸，經上網公告後，均無廠商投標導致流標，經了解流標原因為施工位置距離民宅過近，恐施工過程會加劇鄰房毀損，廠商均無投標意願，目前方案採既有護岸打除後修復，經檢討改善方案採右岸已損壞護岸渠底打設 6M 靜壓式鋼板樁，並予以買斷不拔除，保留既有護岸，並於原護岸面新設坡面公，而左岸為維持原通水面積，故打除既有護岸，新設擋土牆，抽查時與鄰房屋主溝通，建議護岸上圍牆應予以打除方便施工，納編搬運費，並請主辦水利局積極邀標。
