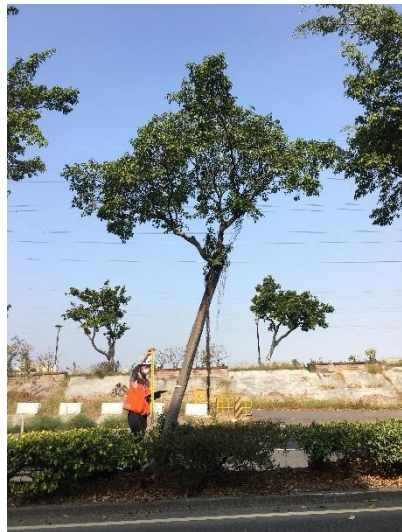
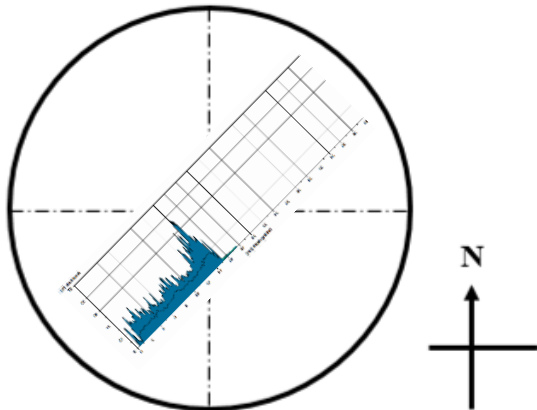
| 基本資料 | | | | | | 樹木全景照 |
|---|---|---|---|---|---|---|
| 腐朽空洞比(%) | 10-30% | | | | | |
| 檢測結果描述 | 主幹腐朽空洞周邊木材修復生長 | | | | | |

| 基本資料 | | | | | | 樹木全景照 |
|---|---|---|---|---|---|---|
| 減緩策略建議 | 持續監測(避免根系機械性損傷) | | | | | |

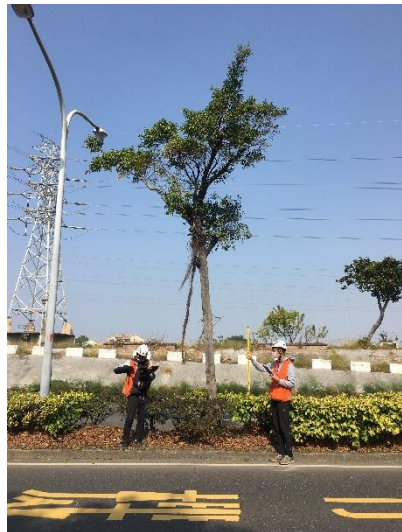
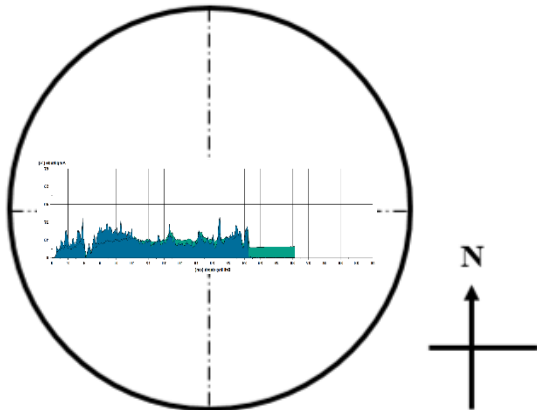
| 基本資料 | | | | | | 樹木全景照 |
|---|---|---|---|---|---|---|
| 340-03033 | 中華北路一段<br>中央分隔島 | 榕樹 | 5.5 | 16.9 | | |

| 基本資料 | | | | | | 樹木全景照 |
|---|---|---|---|---|---|---|
| 腐朽空洞比(%) | | 10-30% | | | | |
| 檢測結果描述 | | 根部 20 度向下檢測，樹幹輕微腐朽縱裂 | | | | |

| 基本資料 | | | | | | 樹木全景照 |
|---|---|---|---|---|---|---|
| 減緩策略建議 | | 持續監測(避免根系機械性損傷) | | | | |

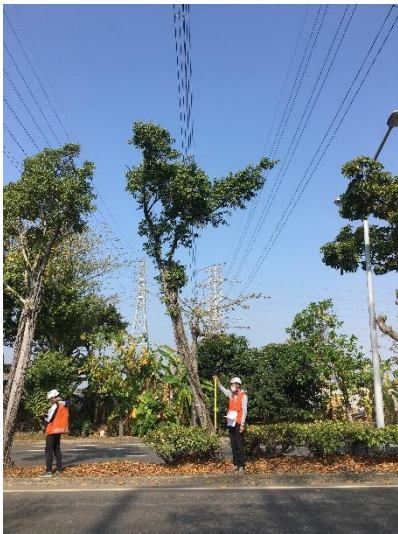
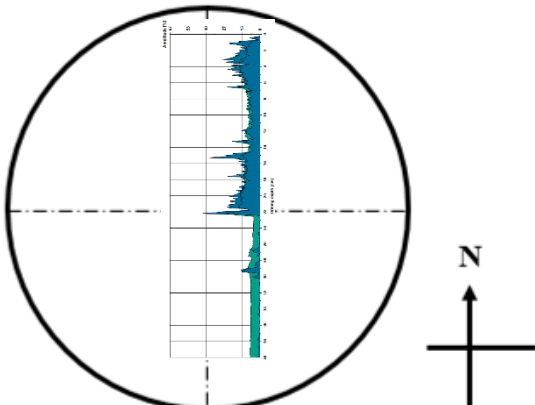
| 基本資料 | | | | | | 樹木全景照 | |
|---|---|---|---|---|---|---|--|
| 340-03038 | 中華北路一段<br>中央分隔島 | 榕樹 | 6.2 | 22 | | | |

| 基本資料 | | | | | | 樹木全景照 | |
|---|---|---|---|---|---|---|--|
| 腐朽空洞比(%) | 10-30% | | | | | | |
| 檢測結果描述 | 根部 30 度向下檢測，支撐主幹輕微腐朽 | | | | | | |

| 基本資料 | | | | | | 樹木全景照 | |
|---|---|---|---|---|---|---|--|
| 減緩策略建議 | 持續監測(避免根系機械性損傷) | | | | | | |

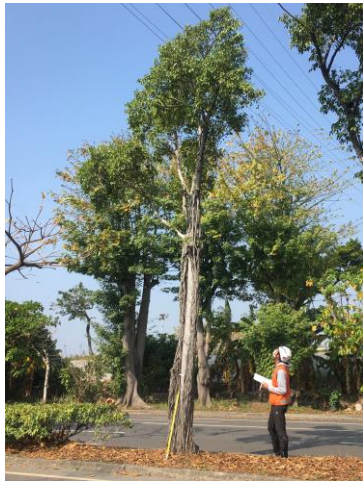
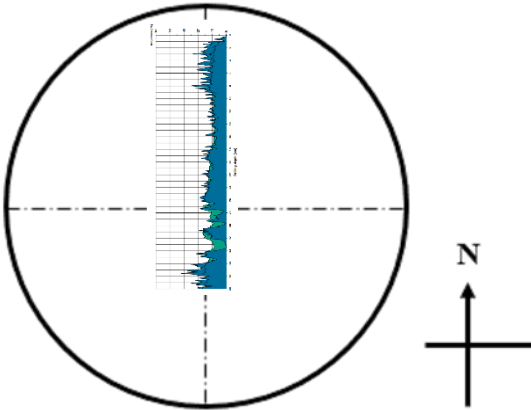
| 基本資料 | | | | | | 樹木全景照 |
|---|---|---|---|---|---|---|
| 腐朽空洞比(%) | 30-50% | | | | | |
| 檢測結果描述 | 根部 45 度向下檢測，中心主幹縱裂、腐朽 | | | | | |

| 基本資料 | | | | | | 樹木全景照 |
|---|---|---|---|---|---|---|
| 減緩策略建議 | 移除 | | | | | |

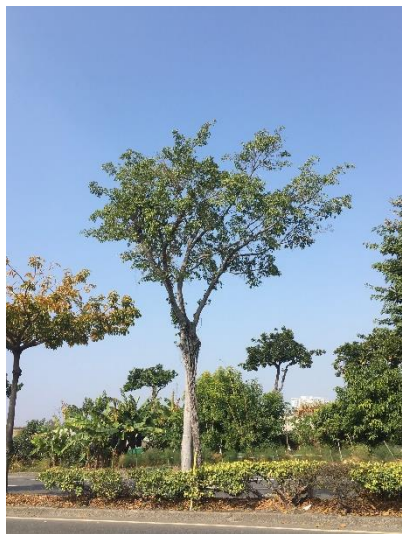
| 基本資料 | | | | | | 樹木全景照 |
|---|---|---|---|---|---|---|
| 340-03045 | 中華北路一段中<br>央分隔島 | 榕樹 | 6.9 | 26 | | |

| 基本資料 | | | | | | 樹木全景照 |
|---|---|---|---|---|---|---|
| 腐朽空洞比(%) | | 大於 50% | | | | |
| 檢測結果描述 | | 主幹東北側腐朽嚴重且腐朽持續無擴散 | | | | |

| 基本資料 | | | | | | 樹木全景照 |
|---|---|---|---|---|---|---|
| 減緩策略建議 | | 移除 | | | | |

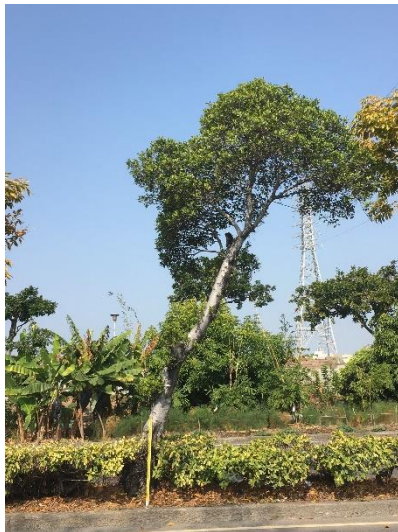
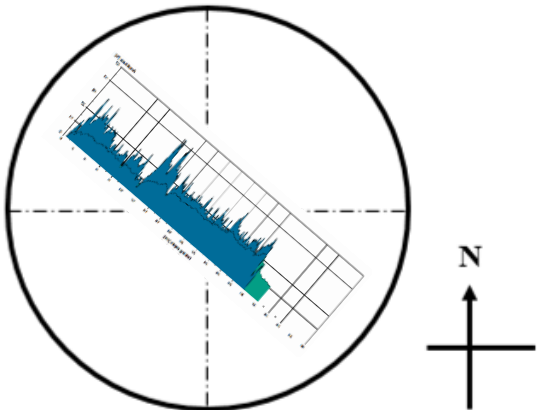
| 基本資料 | | | | | | 樹木全景照 |
|---|---|---|---|---|---|---|
| 340-03047 | 中華北路一段<br>中央分隔島 | 榕樹 | 4.9 | 22.1 | | |

| 基本資料 | | | | | | 樹木全景照 |
|---|---|---|---|---|---|---|
| 腐朽空洞比(%) | | 10-30% | | | | |
| 檢測結果描述 | | 主幹無明顯腐朽空洞 | | | | |

| 基本資料 | | | | | | 樹木全景照 |
|---|---|---|---|---|---|---|
| 減緩策略建議 | | 支撐 | | | | |

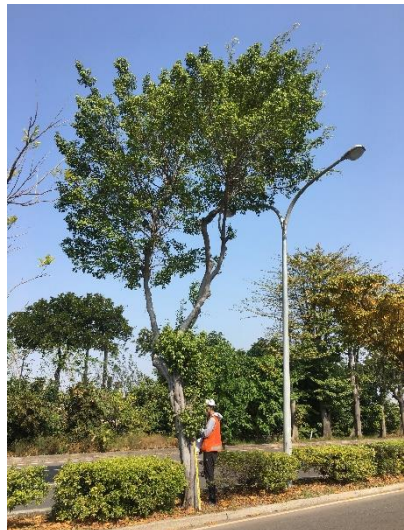
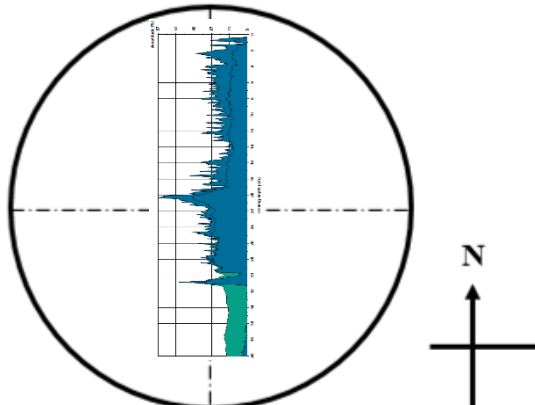
| 基本資料 | | | | | | 樹木全景照 |
|---|---|---|---|---|---|---|
| 腐朽空洞比(%) | 10-30% | | | | | |
| 檢測結果描述 | 共優勢枝條無明顯腐朽空洞 | | | | | |

| 基本資料 | | | | | | 樹木全景照 |
|---|---|---|---|---|---|---|
| 減緩策略建議 | 修剪(降低樹高) | | | | | |

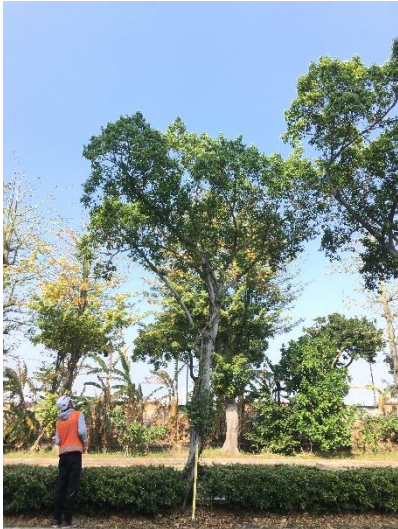
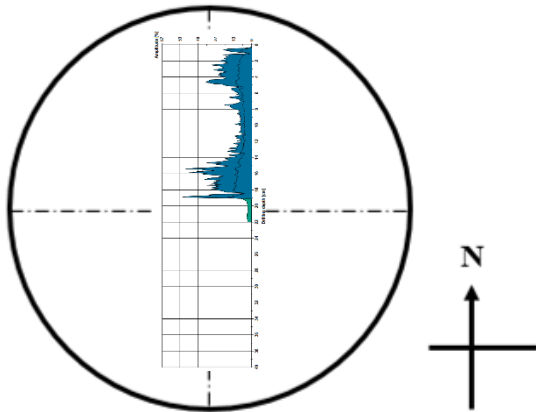
| 基本資料 | | | | | | 樹木全景照 | |
|---|---|---|---|---|---|---|--|
| 340-03085 | 中華北路一段<br>中央分隔島 | 榕樹 | 6.1 | 23.1 | | | |

| 基本資料 | | | | | | 樹木全景照 | |
|---|---|---|---|---|---|---|--|
| 腐朽空洞比(%) | | 30-50% | | | | | |
| 檢測結果描述 | | 主幹腐朽空洞 | | | | | |

| 基本資料 | | | | | | 樹木全景照 | |
|---|---|---|---|---|---|---|--|
| 減緩策略建議 | | 移除 | | | | | |

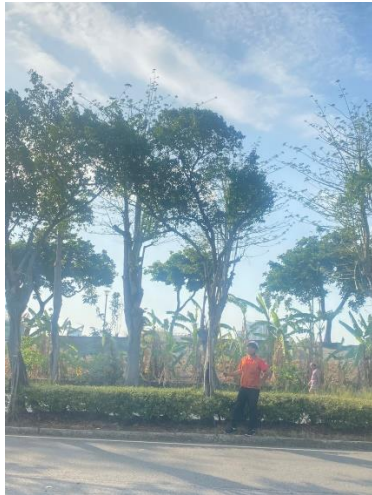
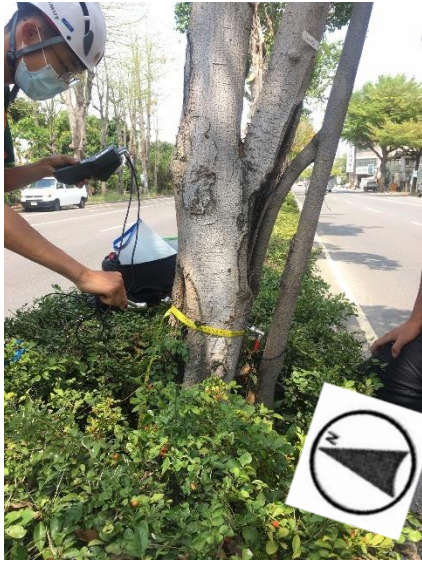
| 基本資料 | | | | | | 樹木全景照 |
|---|---|---|---|---|---|---|
| 340-03086 | 中華北路一段<br>中央分隔島 | 榕樹 | 6.3 | 14.7/10.7 | | |

| 基本資料 | | | | | | 樹木全景照 |
|---|---|---|---|---|---|---|
| 腐朽空洞比(%) | 30-50% | | | | | |
| 檢測結果描述 | 樹幹東北至西南側腐朽，腐朽持續擴散 | | | | | |

| 基本資料 | | | | | | 樹木全景照 |
|---|---|---|---|---|---|---|
| 減緩策略建議 | 移除 | | | | | |

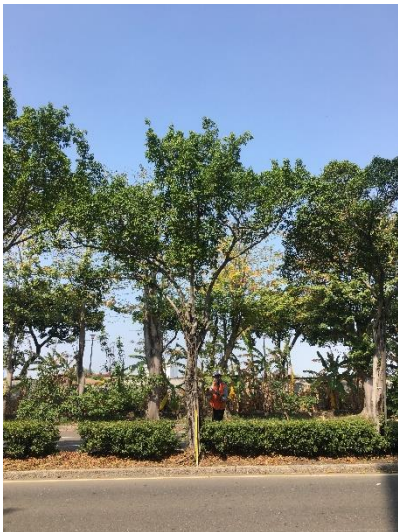
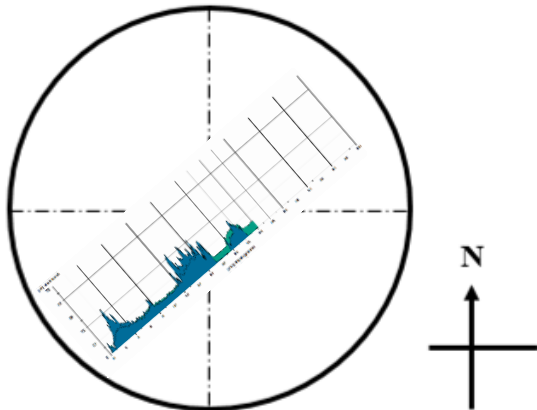
| 基本資料 | | | | | | 樹木全景照 |
|---|---|---|---|---|---|---|
| 340-03087 | 中華北路一段<br>中央分隔島 | 榕樹 | 6.6 | 27.6 | | |

| 基本資料 | | | | | | 樹木全景照 |
|---|---|---|---|---|---|---|
| 腐朽空洞比(%) | 30-50% | | | | | |
| 檢測結果描述 | 主幹中空腐朽 | | | | | |

| 基本資料 | | | | | | 樹木全景照 |
|---|---|---|---|---|---|---|
| 減緩策略建議 | 移除 | | | | | |

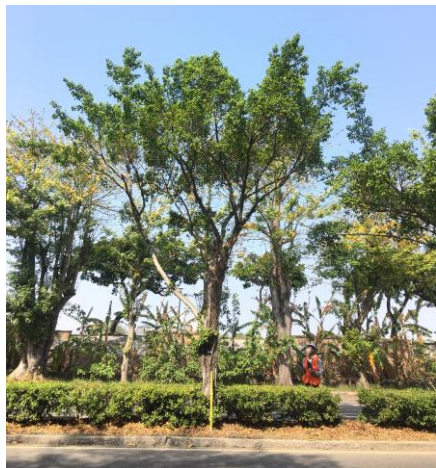
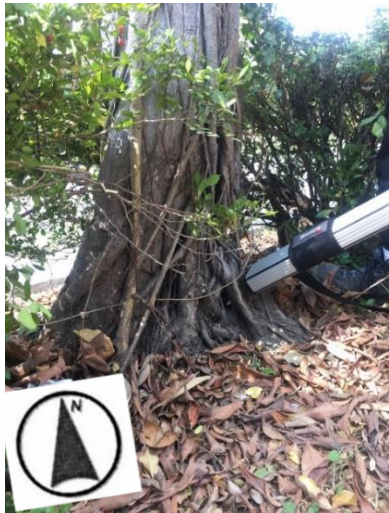
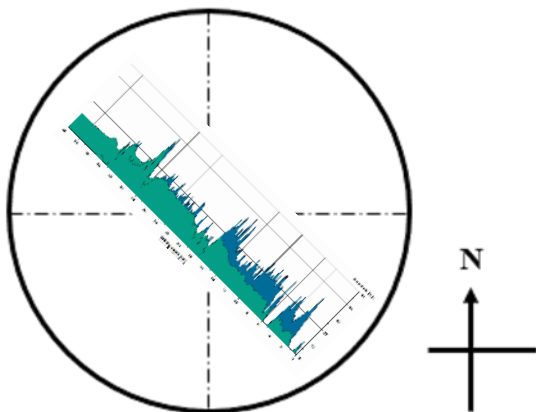
| 基本資料 | | | | | | 樹木全景照 |
|---|---|---|---|---|---|---|
| 腐朽空洞比(%) | | 10-30% | | | | |
| 檢測結果描述 | | 支撐主幹輕微腐朽，周邊木材修復生長 | | | | |

| 基本資料 | | | | | | 樹木全景照 |
|---|---|---|---|---|---|---|
| 減緩策略建議 | | 持續監測(避免修剪萌蘖) | | | | |

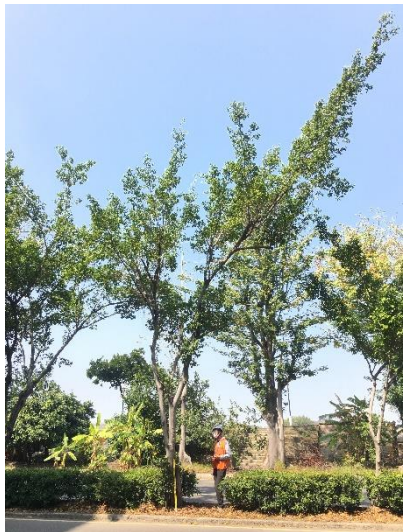
| 基本資料 | | | | | | 樹木全景照 |
|---|---|---|---|---|---|---|
| 340-03090 | 中華北路一段中<br>央分隔島 | 榕樹 | 8.2 | 21.4 | | |

| 基本資料 | | | | | | 樹木全景照 |
|---|---|---|---|---|---|---|
| 腐朽空洞比(%) | | 大於 50% | | | | |
| 檢測結果描述 | | 主幹腐朽 | | | | |

| 基本資料 | | | | | | 樹木全景照 |
|---|---|---|---|---|---|---|
| 減緩策略建議 | | 移除 | | | | |

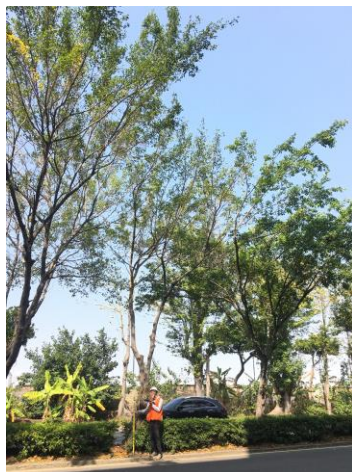
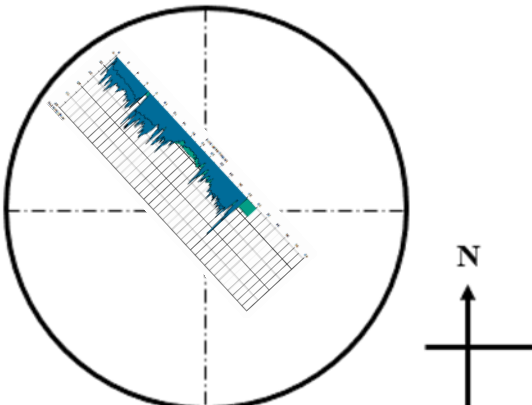
| 基本資料 | | | | | | 樹木全景照 | |
|---|---|---|---|---|---|---|--|
| 腐朽空洞比(%) | 10-30% | | | | | | |
| 檢測結果描述 | 主幹 45 度向下檢測，樹幹腐朽，周邊木材修復生長 | | | | | | |

| 基本資料 | | | | | | 樹木全景照 | |
|---|---|---|---|---|---|---|--|
| 減緩策略建議 | 持續監測(避免獅子尾) | | | | | | |

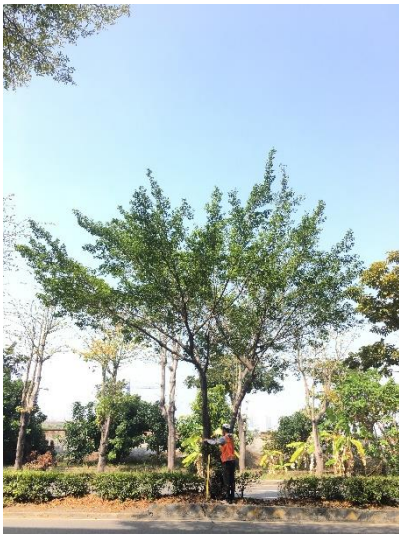
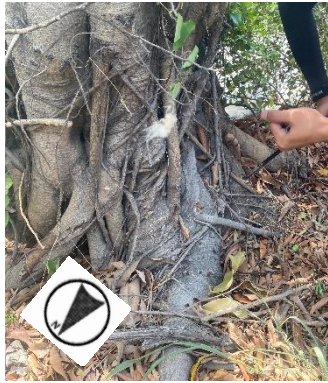
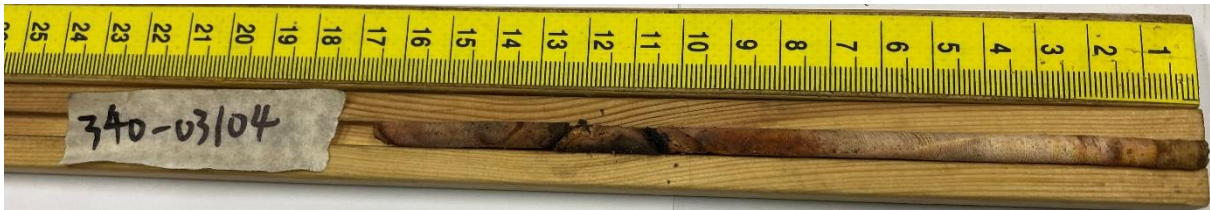
| 基本資料 | | | | | | 樹木全景照 |
|---|---|---|---|---|---|---|
| 340-03104 | 中華北路一段<br>中央分隔島 | 榕樹 | 7.7 | 16.3/14.6/12.8 | | |

| 基本資料 | | | | | | 樹木全景照 |
|---|---|---|---|---|---|---|
| 樹木靜力學<br>安全係數 | 13.0 | | | | | |
| 檢測結果描述 | 樹木靜力學安全係數標準值大於 1.5 | | | | | |

| 基本資料 | | | | | | 樹木全景照 |
|---|---|---|---|---|---|---|
| 減緩策略建議 | 持續監測 | | | | | |

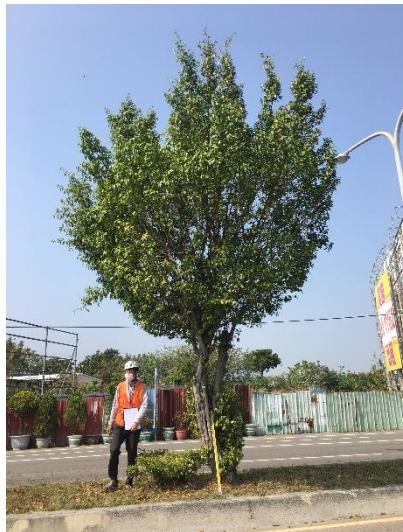
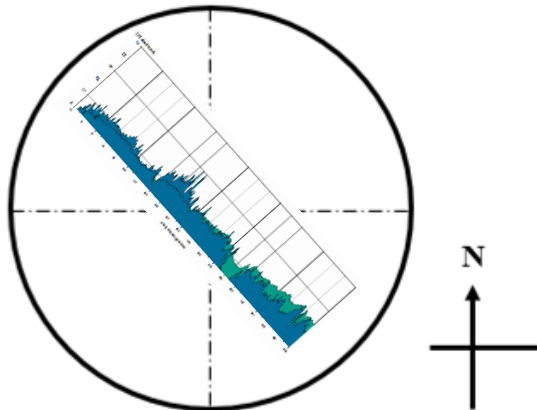
| 基本資料 | | | | | | 樹木全景照 |
|---|---|---|---|---|---|---|
| 腐朽空洞比(%) | 10-30% | | | | | |
| 檢測結果描述 | 主幹無明顯腐朽(樹皮向內 27-30 公分為兩共優勢枝條交接處) | | | | | |

| 基本資料 | | | | | | 樹木全景照 |
|---|---|---|---|---|---|---|
| 減緩策略建議 | 修剪(降低樹高) | | | | | |

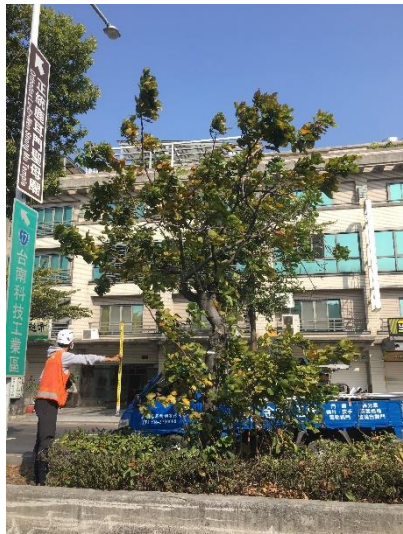
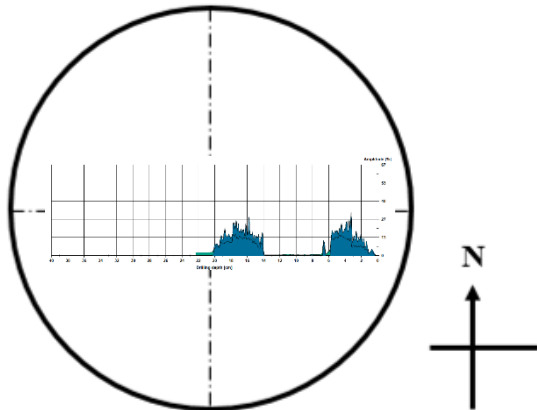
| 基本資料 | | | | | | 樹木全景照 |
|---|---|---|---|---|---|---|
| 腐朽空洞比(%) | | 10-30% | | | | |
| 檢測結果描述 | | 主幹中央縱裂周邊木材修復生長 | | | | |

| 基本資料 | | | | | | 樹木全景照 |
|---|---|---|---|---|---|---|
| 減緩策略建議 | | 無 | | | | |

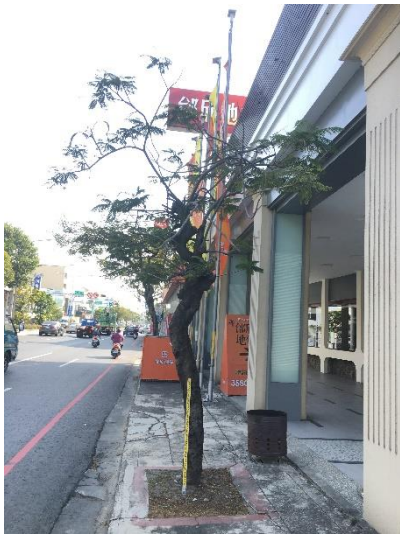
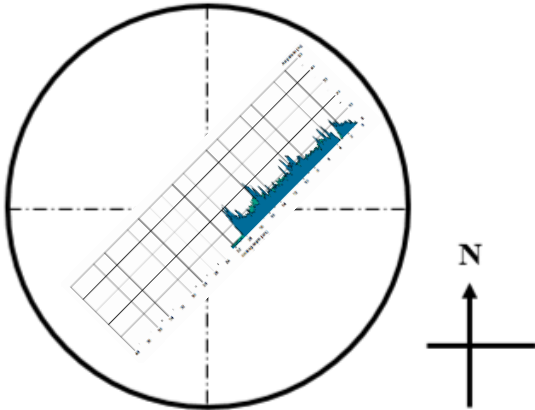
| 基本資料 | | | | | | 樹木全景照 | |
|---|---|---|---|---|---|---|--|
| 腐朽空洞比(%) | 10-30% | | | | | | |
| 檢測結果描述 | 主幹輕微縱裂 | | | | | | |

| 基本資料 | | | | | | 樹木全景照 | |
|---|---|---|---|---|---|---|--|
| 減緩策略建議 | 持續監測 | | | | | | |

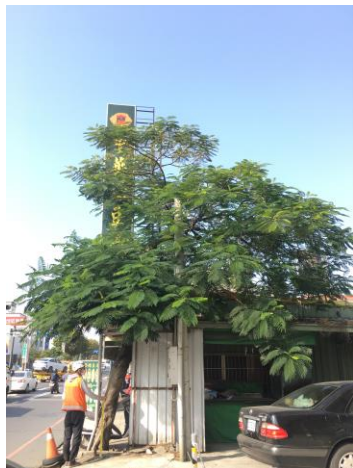
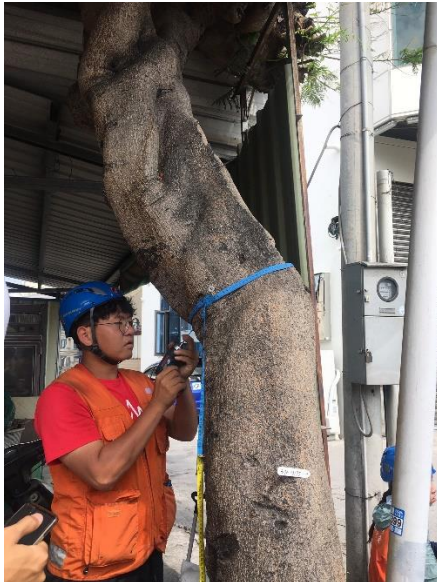
| 基本資料 | | | | | | 樹木全景照 | |
|---|---|---|---|---|---|---|---|
| 腐朽空洞比(%) | | | | | | | 10-30% |
| 檢測結果描述 | | | | | | 主幹西南側腐朽，腐朽抑制無持續擴散 | |

| 基本資料 | | | | | | 樹木全景照 | |
|---|---|---|---|---|---|---|---|
| 減緩策略建議 | | | | | | 持續監測 | |

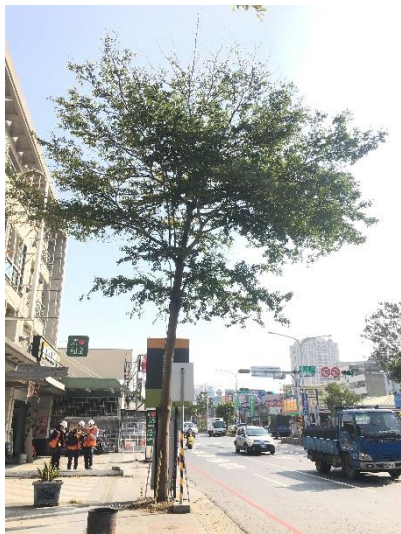
| 基本資料 | | | | | | 樹木全景照 |
|---|---|---|---|---|---|---|
| 340-03197 | 中華北路一段人<br>行道 | 小葉欖仁 | 10.3 | 24.7 | | |

| 基本資料 | | | | | | 樹木全景照 |
|---|---|---|---|---|---|---|
| 腐朽空洞比(%) | | 大於 50% | | | | |
| 檢測結果描述 | | 根部東側腐朽嚴重 | | | | |

| 基本資料 | | | | | | 樹木全景照 |
|---|---|---|---|---|---|---|
| 減緩策略建議 | | 移除 | | | | |

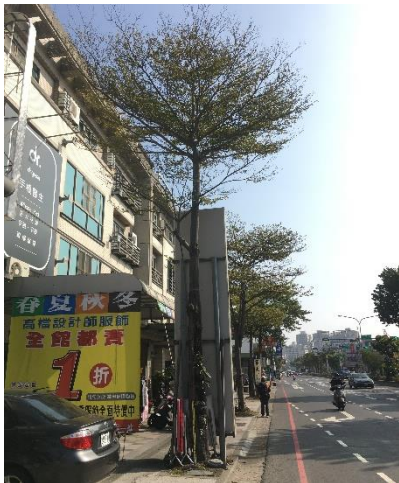
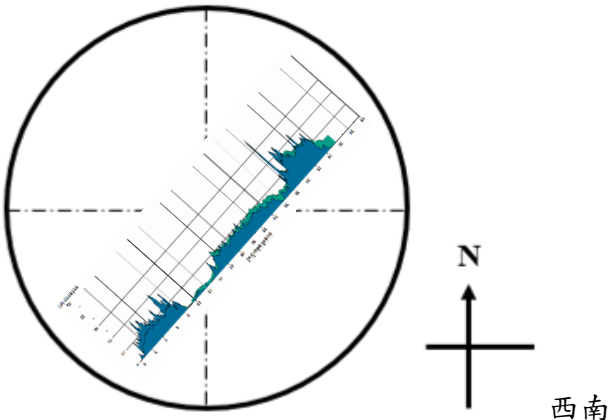
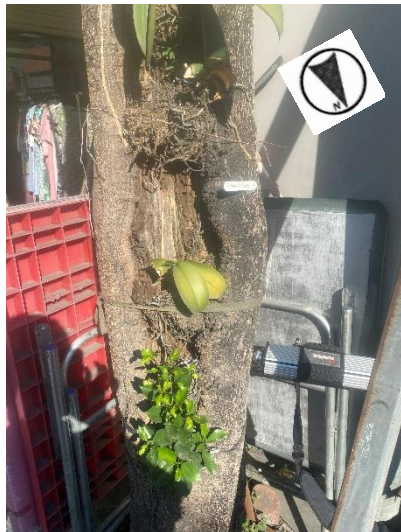
| 基本資料 | | | | | | 樹木全景照 |
|---|---|---|---|---|---|---|
| 腐朽空洞比(%) | | 30-50% | | | | |
| 檢測結果描述 | | 主幹腐朽空洞，周邊木材無明顯修復反應 | | | | |

| 基本資料 | | | | | | 樹木全景照 |
|---|---|---|---|---|---|---|
| 減緩策略建議 | | 移除 | | | | |

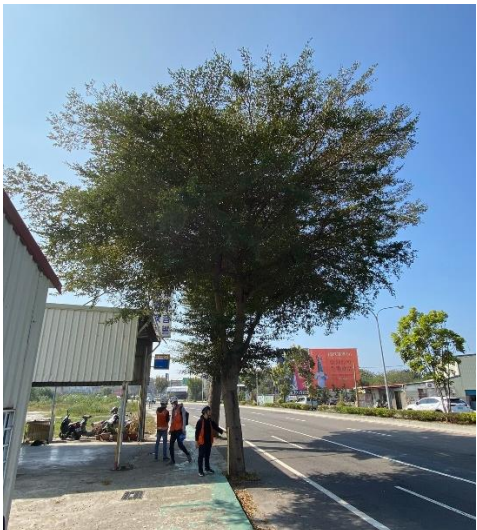
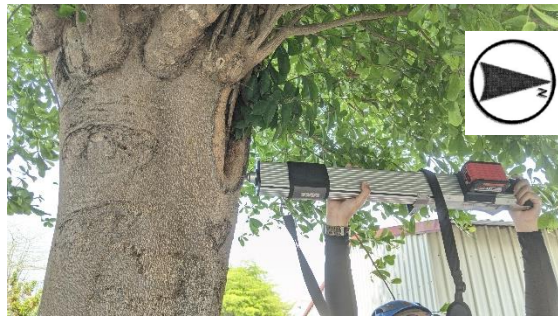
| 基本資料 | | | | | | 樹木全景照 |
|---|---|---|---|---|---|---|
| 340-03202 | 中華北路一段柏<br>油路 | 小葉欖仁 | 8.3 | 36.8 | | |

| 腐朽空洞比(%) | 大於 50% |
| 檢測結果描述 | 樹幹開口孔洞腐朽 |

| 減緩策略建議 | 移除 |

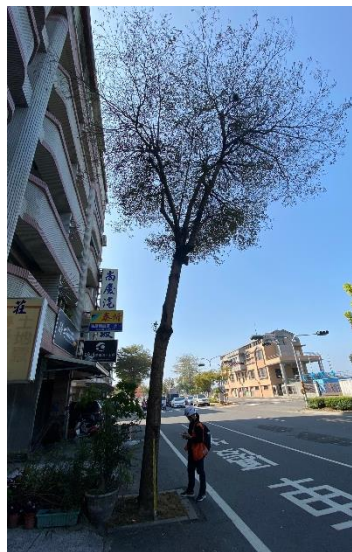
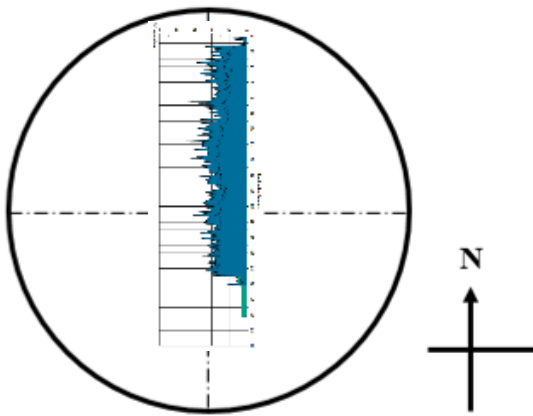
| 基本資料 | | | | | | 樹木全景照 |
|---|---|---|---|---|---|---|
| 腐朽空洞比(%) | 小於 10% | | | | | |
| 檢測結果描述 | 樹幹無腐朽 | | | | | |

| 基本資料 | | | | | | 樹木全景照 |
|---|---|---|---|---|---|---|
| 減緩策略建議 | 持續監測 | | | | | |

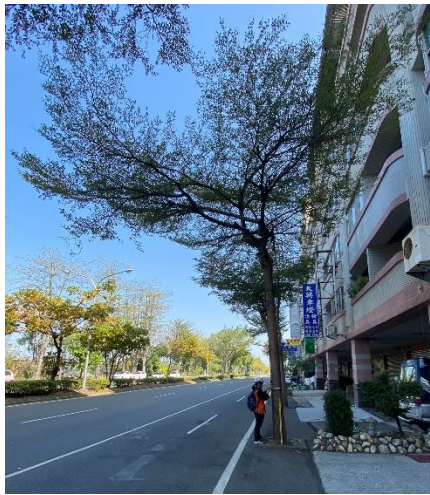
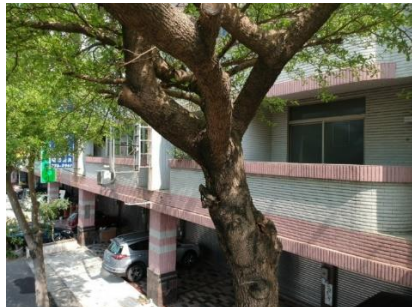
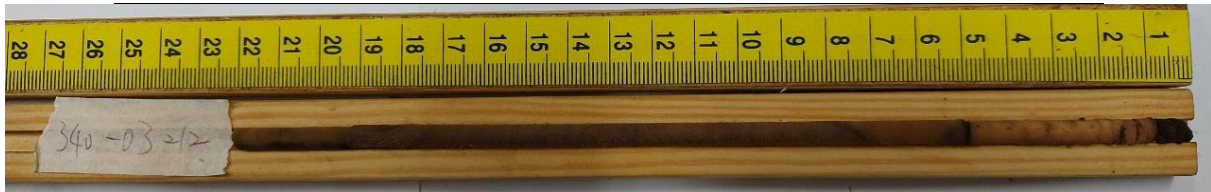
<div>無人機檢測骨架枝條</div>

<table><tr><th>項目</th><th>計算結果</th><th>單位</th><th>項目</th><th>計算結果</th><th>單位</th></tr><tr><td>胸高斷面體積</td><td>0.004</td><td>m<sup>3</sup></td><td>重量</td><td>8.41</td><td>kN</td></tr><tr><td>傾斜角度</td><td>5</td><td>度</td><td>傾斜動量</td><td>7.19</td><td>KNm</td></tr><tr><td>壓縮強度</td><td>29000</td><td>kNm<sup>-2</sup></td><td>樹冠面積</td><td>30</td><td>m<sup>2</sup></td></tr><tr><td>樹芯長度</td><td>22</td><td>cm</td><td>風力彎曲動量</td><td>27</td><td>KNm</td></tr><tr><td>樹芯體積</td><td>4.32E-06</td><td>m<sup>3</sup></td><td>受風比例</td><td>80</td><td>%</td></tr><tr><td>生材重量</td><td>5.212</td><td>g</td><td>受風面彎曲動量</td><td>21.6</td><td>KNm</td></tr><tr><td>木材密度</td><td>1206.57</td><td>kg/m<sup>3</sup></td><td>安全係數</td><td>3.6</td><td></td></tr><tr><td>材積</td><td>0.70</td><td>m<sup>3</sup></td><td></td><td></td><td></td></tr></table>

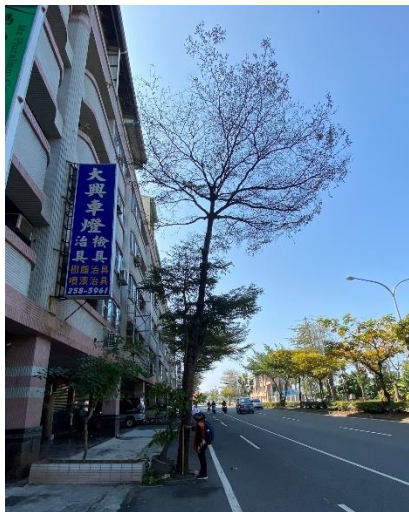
| 基本資料 | | | | | | 樹木全景照 |
|---|---|---|---|---|---|---|
| 340-03214 | 中華北路一段柏油路 | 小葉欖仁 | 10.9 | 24.2 | | |

| 基本資料 | | | | | | 樹木全景照 |
|---|---|---|---|---|---|---|
| 腐朽空洞比(%) | | 小於 10% | | | | |
| 檢測結果描述 | | 無人機檢測骨架枝條腐朽情形，腐朽傷口已癒合 | | | | |

| 基本資料 | | | | | | 樹木全景照 |
|---|---|---|---|---|---|---|
| 減緩策略建議 | | 持續監測 | | | | |

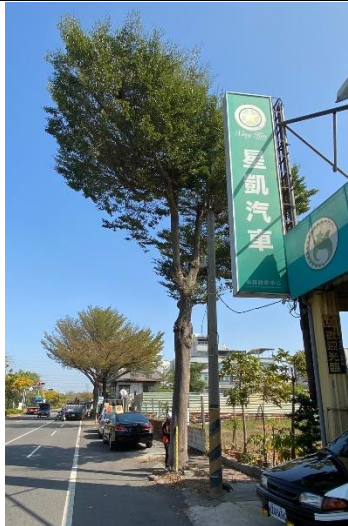
| 基本資料 | | | | | | 樹木全景照 |
|---|---|---|---|---|---|---|
| 腐朽空洞比(%) | | 30-50% | | | | |
| 檢測結果描述 | | 主幹東南側腐朽，腐朽比例約 30-50%，且持續擴散無抑制 | | | | |

| 基本資料 | | | | | | 樹木全景照 |
|---|---|---|---|---|---|---|
| 減緩策略建議 | | 移除 | | | | |

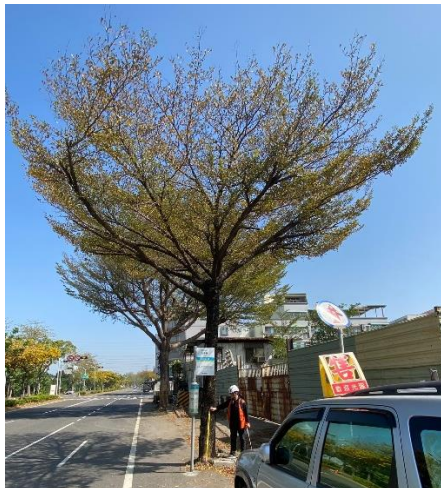
| 基本資料 | | | | | | 樹木全景照 |
|---|---|---|---|---|---|---|
| 腐朽空洞比(%) | | 小於 10% | | | | |
| 檢測結果描述 | | 樹幹無腐朽 | | | | |

| 基本資料 | | | | | | 樹木全景照 |
|---|---|---|---|---|---|---|
| 減緩策略建議 | | 持續監測 | | | | |

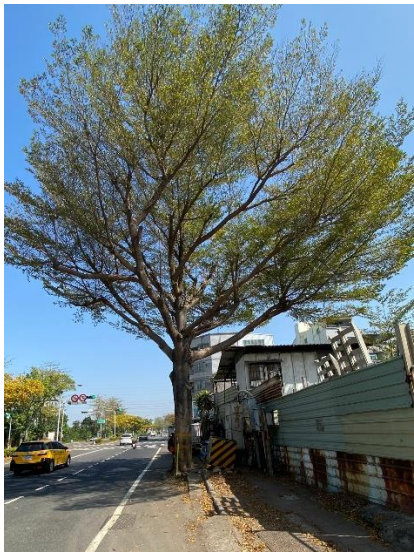
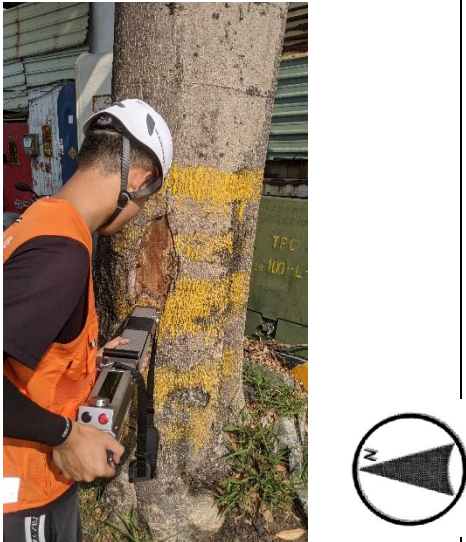
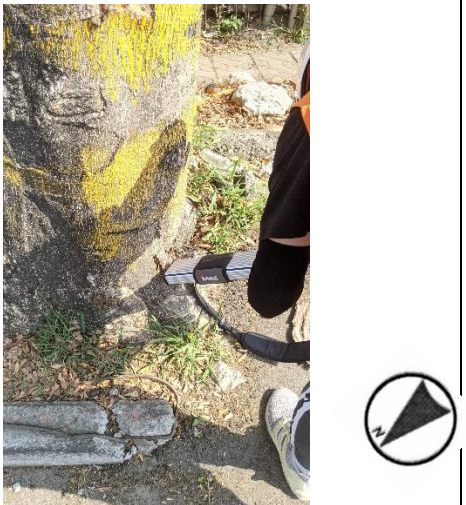
| 基本資料 | | | | | | 樹木全景照 |
|---|---|---|---|---|---|---|
| 340-03220 | 中華北路一段柏油路 | 小葉欖仁 | 14.7 | 63.1 | | |

| 腐朽空洞比(%) | 小於 10% |
| 檢測結果描述 | 樹幹約 23 公分處縱裂，周邊木材有修復生長反應。 |

| 減緩策略建議 | 修剪(縮減樹冠面積) |

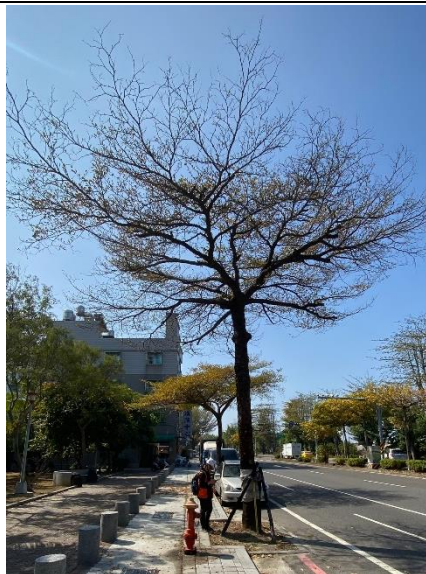
| 基本資料 | | | | | | 樹木全景照 |
|---|---|---|---|---|---|---|
| 340-03222 | 中華北路一段柏<br>油路 | 小葉欖仁 | 7.6 | 33.7 | | |

| 基本資料 | | | | | | 樹木全景照 |
|---|---|---|---|---|---|---|
| 腐朽空洞比(%) | 小於 10% | | | | | |
| 檢測結果描述 | 樹幹腐朽周邊木材有出現修復反應 | | | | | |

| 基本資料 | | | | | | 樹木全景照 |
|---|---|---|---|---|---|---|
| 減緩策略建議 | 持續監測 | | | | | |

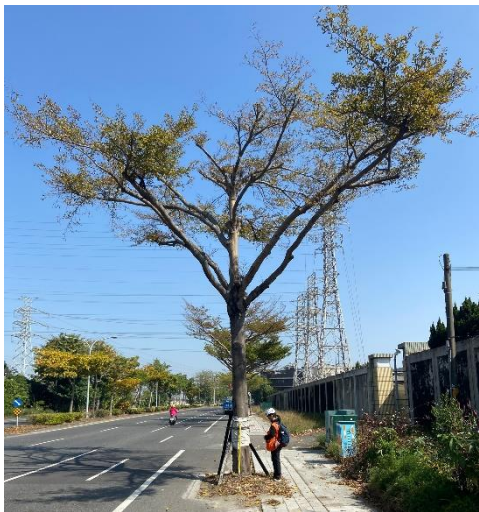
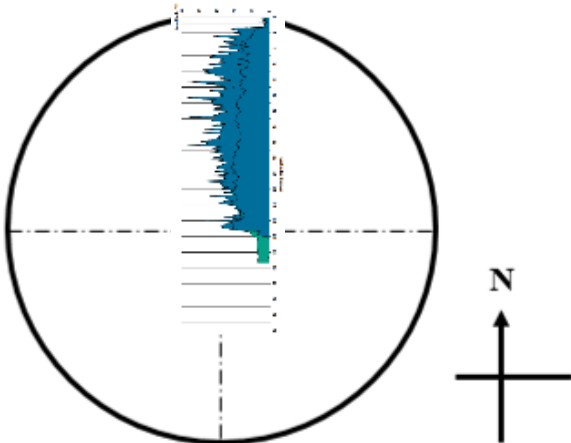
| 基本資料 | | | | | | 樹木全景照 |
|---|---|---|---|---|---|---|
| 腐朽空洞比(%) | | 小於 10% | | | | |
| 檢測結果描述 | | 樹幹腐朽周邊木材有出現修復反應 | | | | |

| 基本資料 | | | | | | 樹木全景照 |
|---|---|---|---|---|---|---|
| 減緩策略建議 | | 修剪(縮短延伸枝條) | | | | |

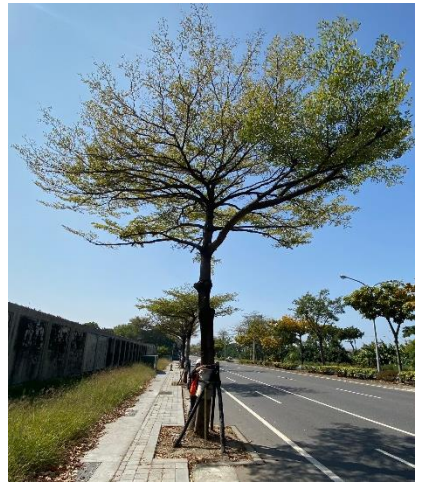
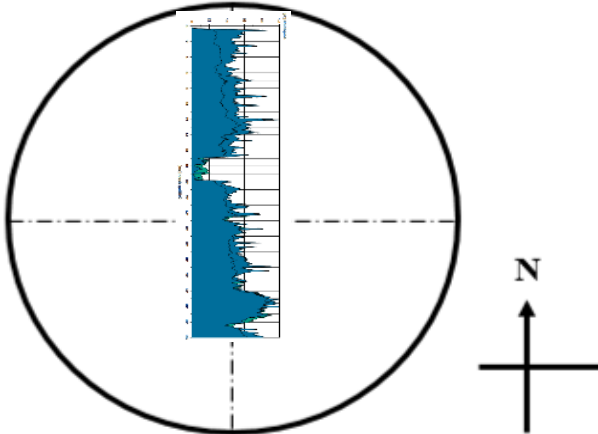
| 基本資料 | | | | | | 樹木全景照 |
|---|---|---|---|---|---|---|
| 腐朽空洞比(%) | | 10-30% | | | | |
| 檢測結果描述 | | 根部 10 公分處 30 度角向下檢測，樹幹 17-20 公分處腐朽孔洞。 | | | | |

| 基本資料 | | | | | | 樹木全景照 |
|---|---|---|---|---|---|---|
| 減緩策略建議 | | 修剪(縮短延伸枝條) | | | | |

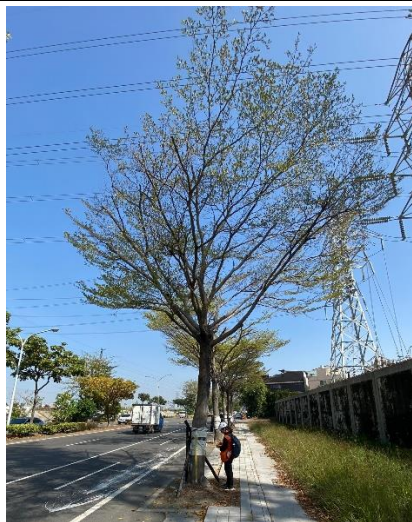
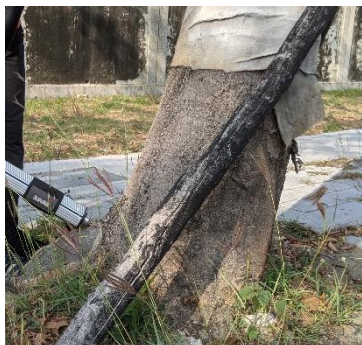
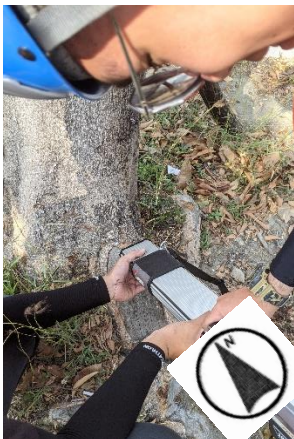
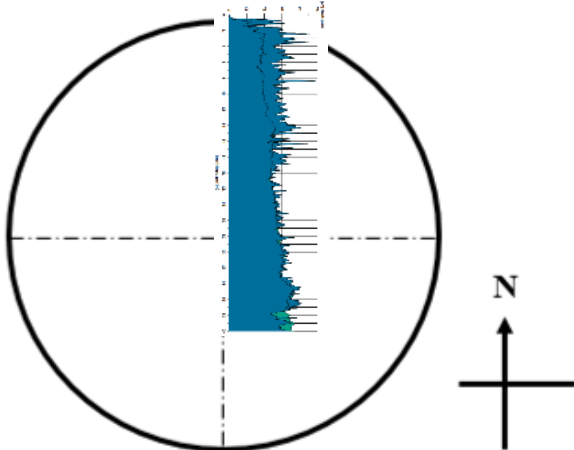
| 基本資料 | | | | | | 樹木全景照 |
|---|---|---|---|---|---|---|
| 腐朽空洞比(%) | | 小於 10% | | | | |
| 檢測結果描述 | | 無腐朽 | | | | |

| 基本資料 | | | | | | 樹木全景照 |
|---|---|---|---|---|---|---|
| 減緩策略建議 | | 持續監測 | | | | |

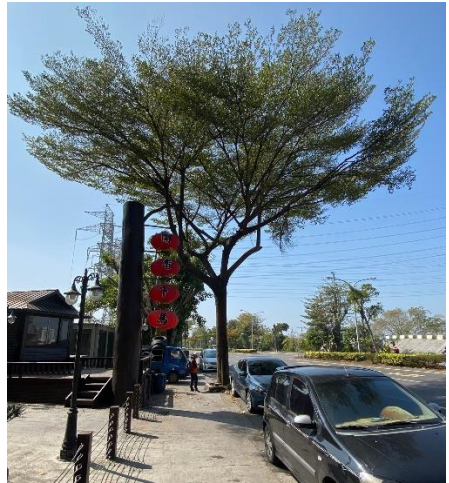
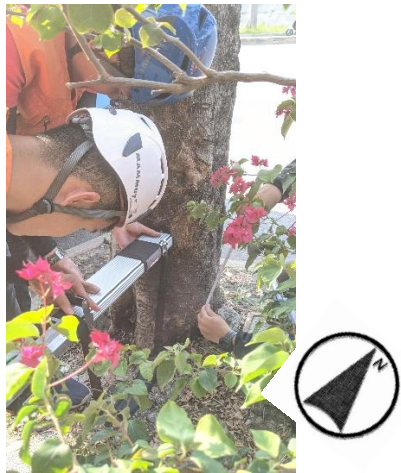
| 基本資料 | | | | | | 樹木全景照 |
|---|---|---|---|---|---|---|
| 腐朽空洞比(%) | | 小於 10% | | | | |
| 檢測結果描述 | | 樹幹縱裂(樹皮向內 27 公分處)，周邊木材有出現修復反應 | | | | |

| 基本資料 | | | | | | 樹木全景照 |
|---|---|---|---|---|---|---|
| 減緩策略建議 | | 修剪(縮短延伸枝條) | | | | |

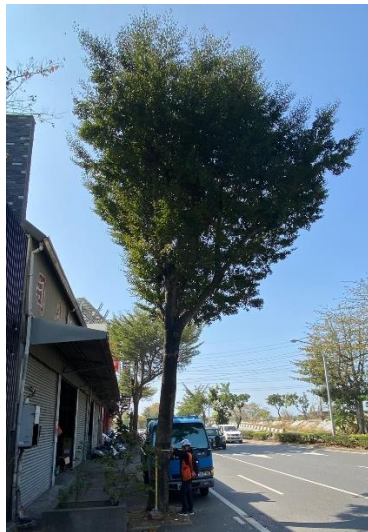
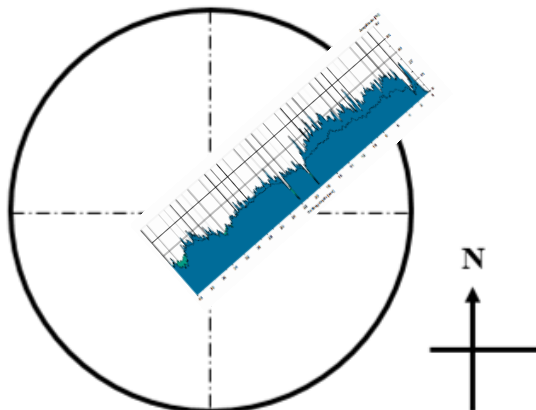
| 基本資料 | | | | | | 樹木全景照 |
|---|---|---|---|---|---|---|
| 腐朽空洞比(%) | | 小於 10% | | | | |
| 檢測結果描述 | | 根部縱裂(樹皮向內 19、22 公分處)，周邊木材有出現修復反應 | | | | |
